**18 KASIM 2015 TARİHİNDEKİ TAŞKENT MANEVRA TRENİ İLE MOBİL
DEMİRYOLU ARACININ ÇARPIŞMA KAZASINA İLİŞKİN
KAZA İNCELEME RAPORU**

Mersin İli, Akdeniz İlçesi, Taşkent İstasyon İçi, Km: 14+014

03/11/2016

Kurul Karar No: 22/DMY-5/2016

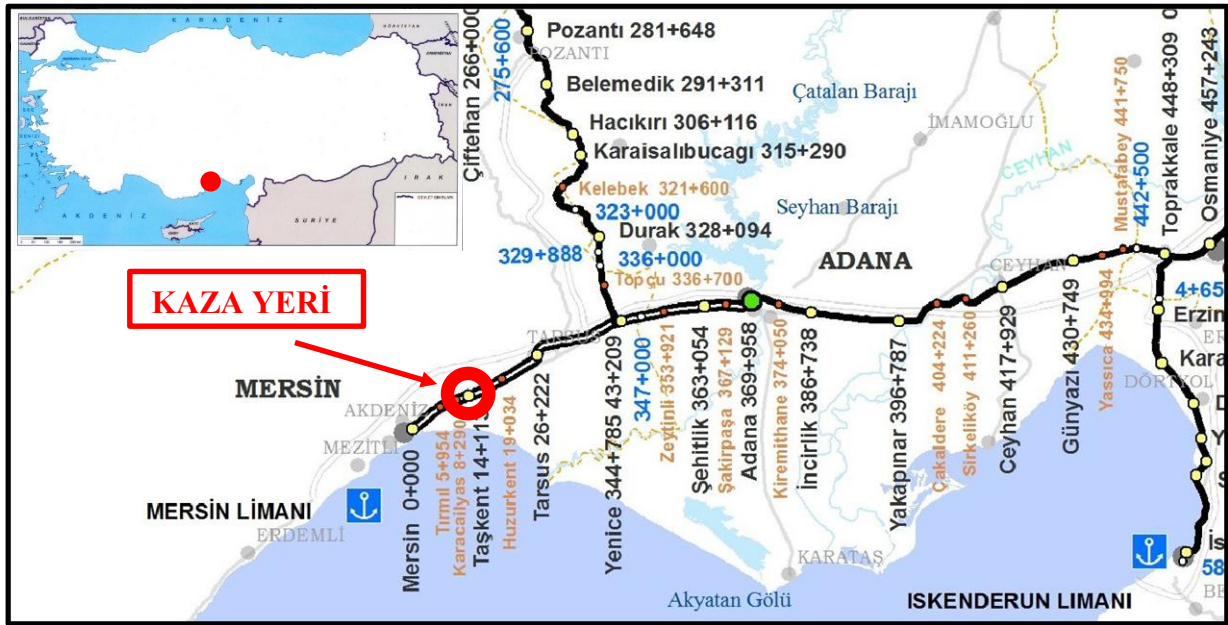
Kaza Yeri : Mersin İli, Akdeniz İlçesi, Taşkent İstasyon içi km 14+014

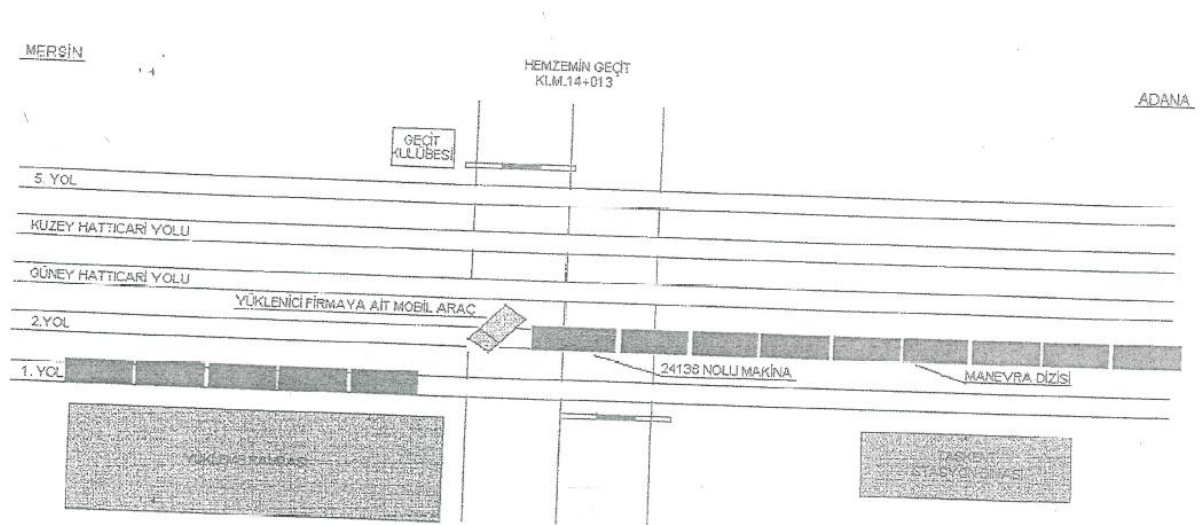
Taşkent-Tarsus arası kapalı olan güney yolda çalışan mobil demiryolu aracı Taşkent İstasyonundaki hemzemin geçitten hat harici olmak üzere saat 15:21'de Tarsus ciheti baş makastan 3 üncü yola giriş yapmıştır. Hemzemin geçitte saat 15:24'te karayolunda hareket kabiliyeti kazanmak üzere lastik tekerleri üstüne binmiştir. Lokomotif dizinin başında ve ters vaziyette bağlı bir şekilde 2 nci yoldan hemzemin geçidin yer aldığı Mersin cihetine doğru seyreden manevra dizisinin hemzemin geçide bastığı sırada mobil araç hattı terk edeceği karayoluna doğru hareket etmiştir. Geçidin Mersin tarafındaki kaplamasının bitimine yaklaşık 1 metre kala manevra treni lokomotifinin arka tamponu mobil aracın sol yan arka personel kabini hizasına temasla saat 15:25'te çarpışma meydana gelmiştir. Çarpışma esnasında mobil demiryolu aracının arka kabininden inmeye çalışan personel lokomotifin ikinci dingilinin altında kalarak kaza yerinde hayatını kaybetmiştir.
