14 NİSAN 2021 TARİHİNDEKİ 63004 NUMARALI YÜK TRENİ İLE 23246 NUMARALI YÜK TRENİNİN ÇARPİŞMA KAZASINA İLİŞKİN KAZA İNCELEME RAPORU

Adana İli, Pozantı İlçesi, Çiftahan-Pozantı İstasyonları Arası, Km:278+470

25 EKİM 2021

Değerlendirme Heyeti Karar No: 26(R-6/2021)

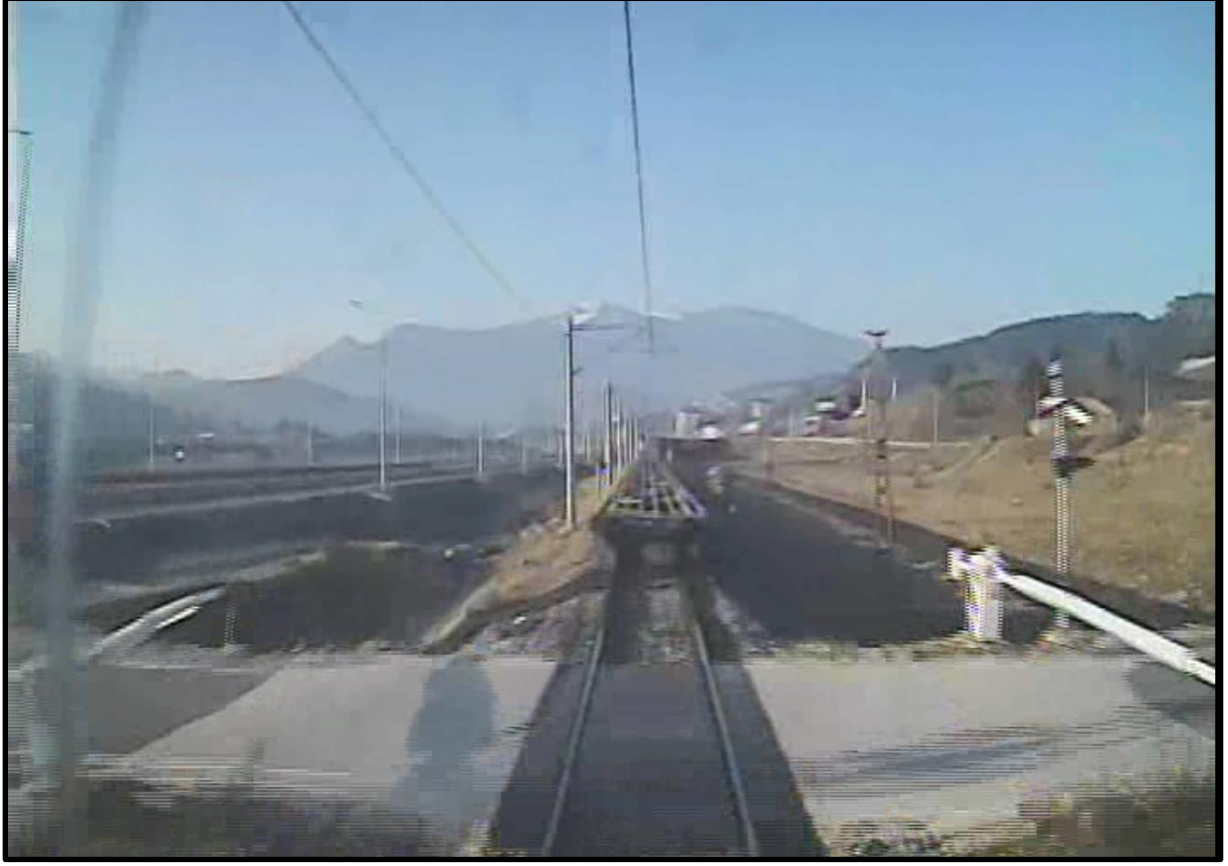
Resim 2 (Kaza Öncesi 63004 Numaralı Tren Lokomotifi Ön Kamera)

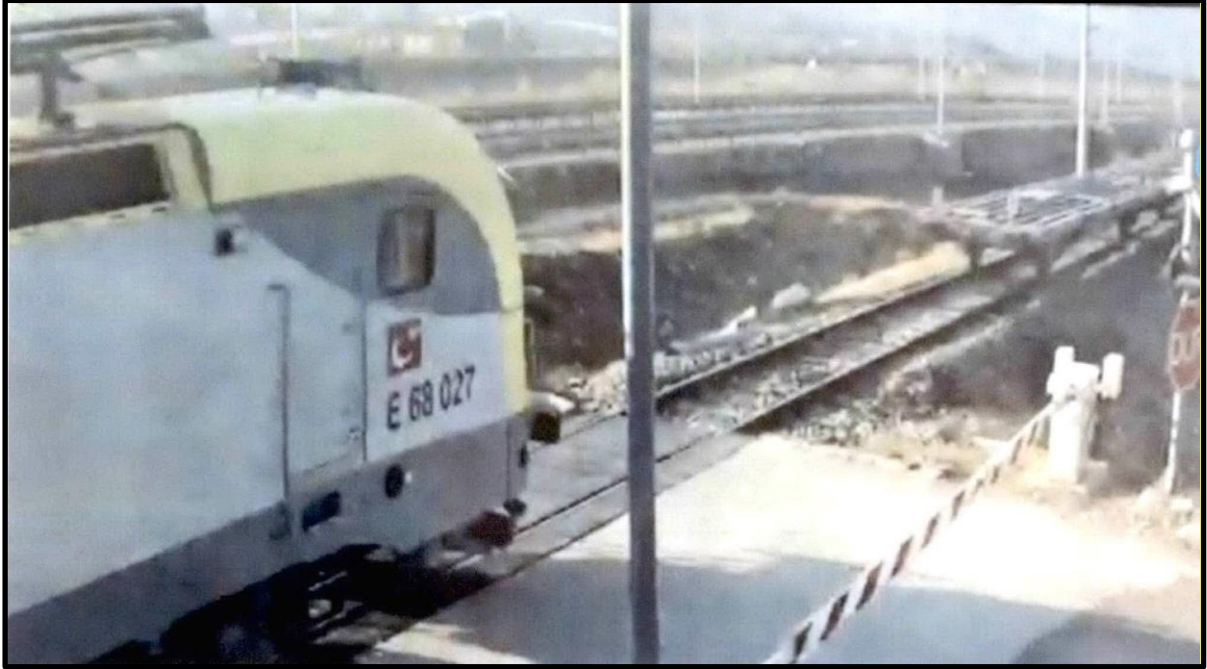
Resim 3 (Kaza Öncesi Km:278+450 G34 Hemzemin Geçit Kamera)

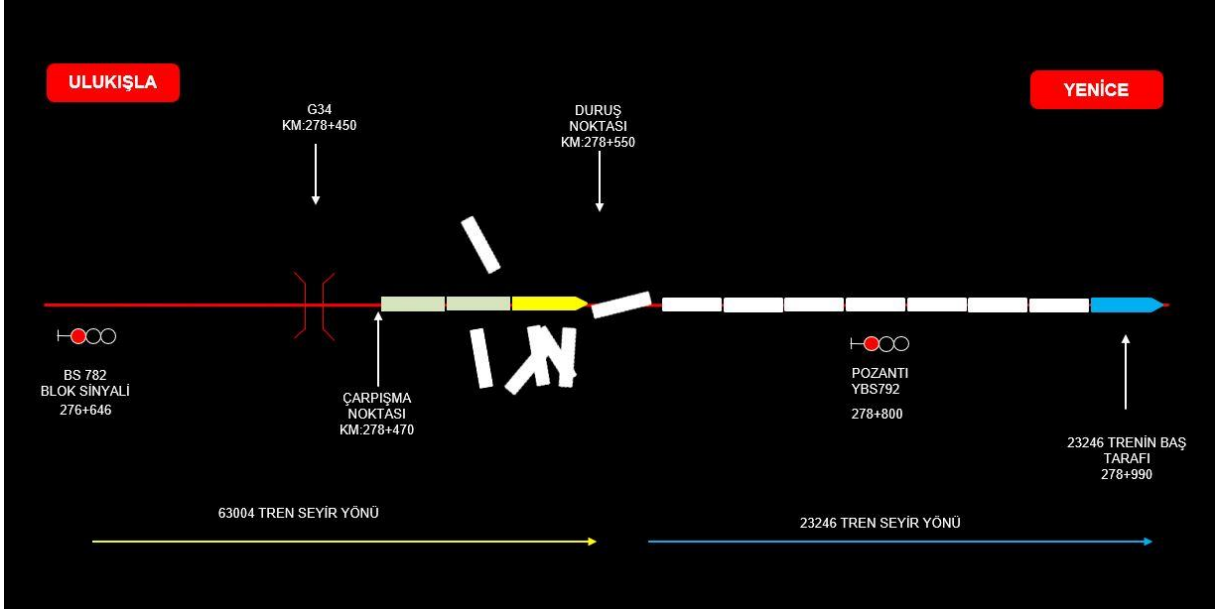
İmdat için gelen 63004 numaralı tren saat 07:15 civarında beklemekte olan 23246 numaralı trenin sonunda bulunan boş Lgs tipi vagonlara çarparak durmuştur. Çarpma neticesinde sonda bulunan 7 adet Lgs tipi vagonlar ile 63004 numaralı trenin E68027 lokomotifi deray etmiştir.

Resim 4 (Kaza Kroki)

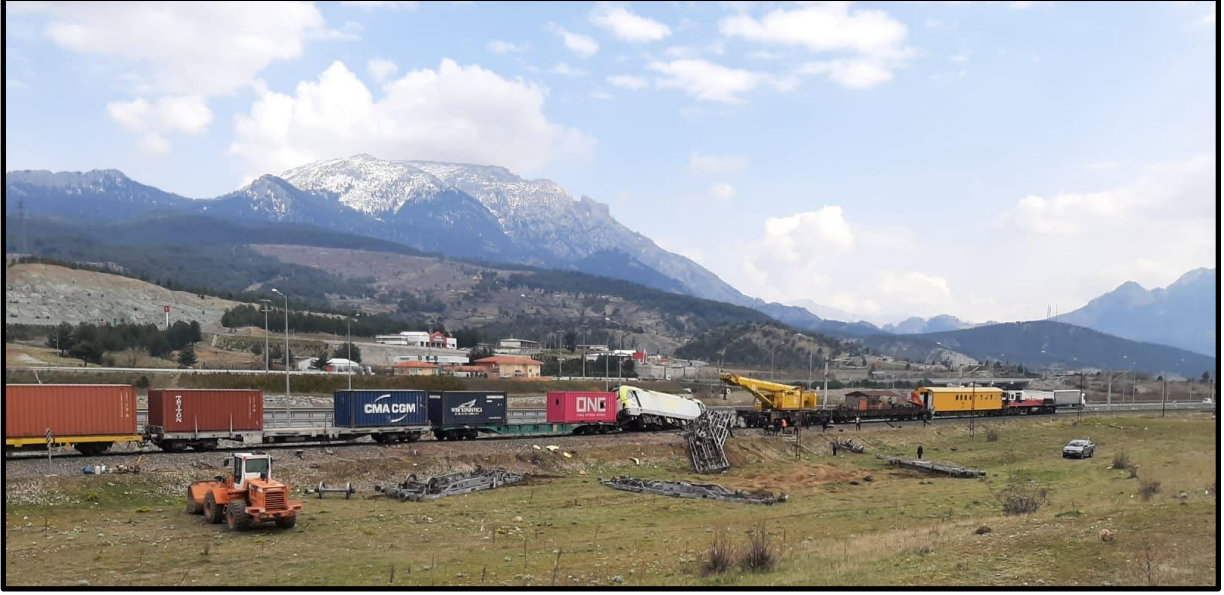
Resim 5 (Deray Kaldırma Çalışmaları)

63004 numaralı trenin arkasındaki vagonlar diziden kesilerek Çiftahan'a götürülmüştür. 23246 numaralı trendeki deraylı vagonların kaldırılmasının ardından E68027 numaralı lokomotif ray üstüne konulup Pozantı'ya götürülmek üzere saat 22:50'de hareket etmiş, Pozantı'ya 23:03'de varmıştır. Saat 22:55'de yol tamir çalışmalarına başlanmıştır. 15 Nisan 2021 tarihinde saat 01:40'da Pozantı-Çiftahan arası yol km:278+200-278+800 arasında 20 km/s hız kısıtlamasıyla dizel tren işletmeciliğine açılmıştır.

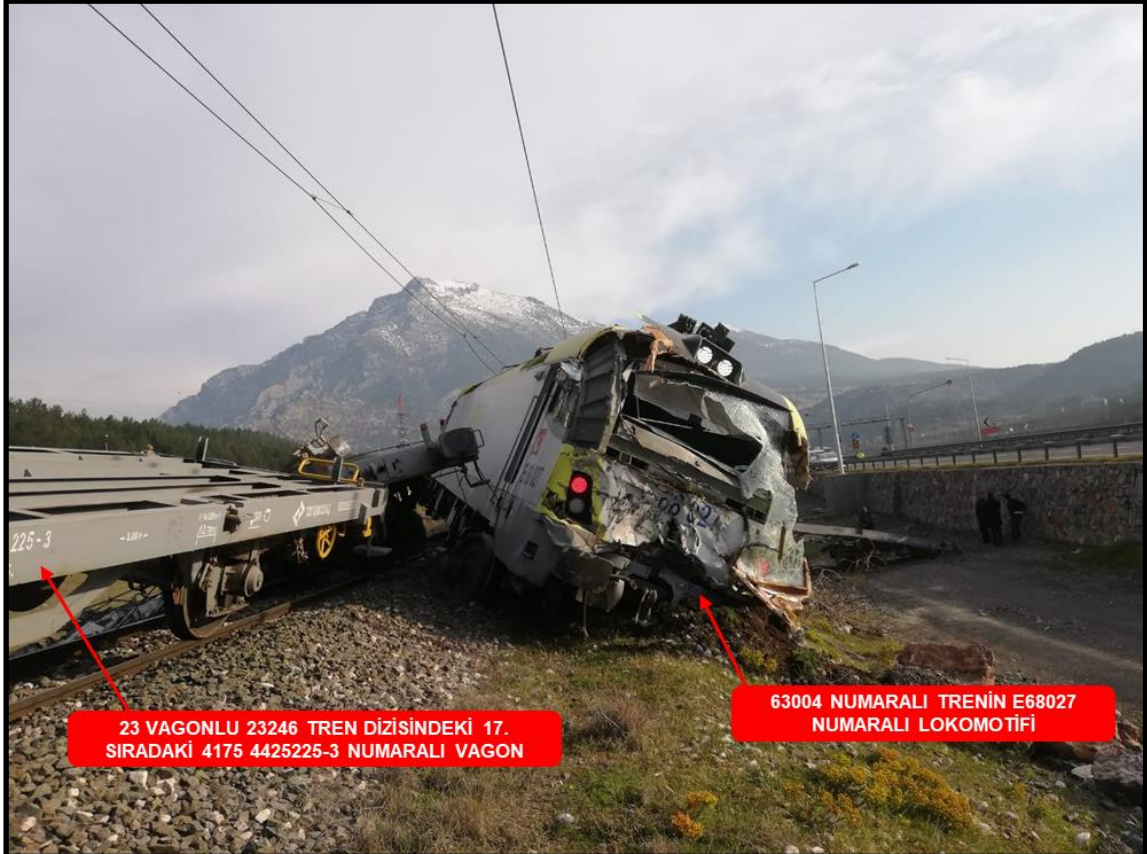
Resim 8 (Kaza Sonrası 08:00 Civarı)

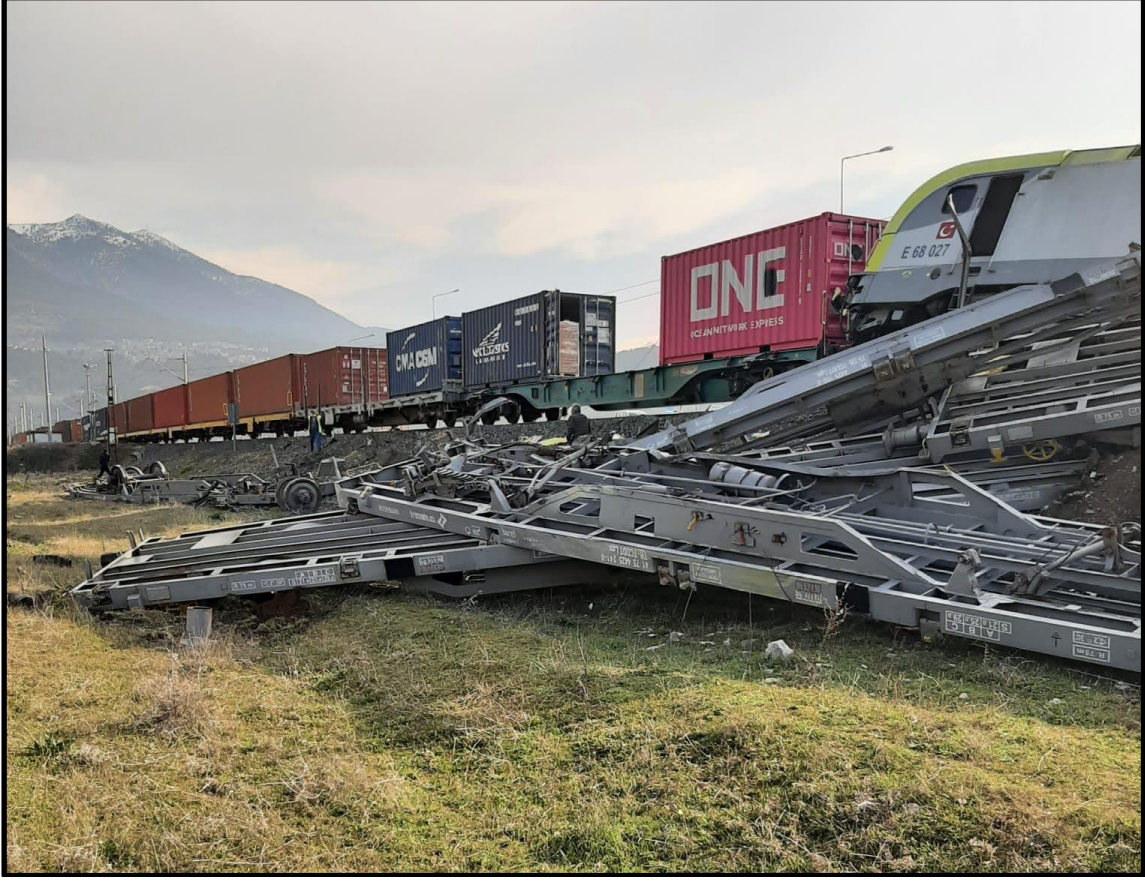
Resim 9 (Kaza Sonrası 08:00 Civarı)

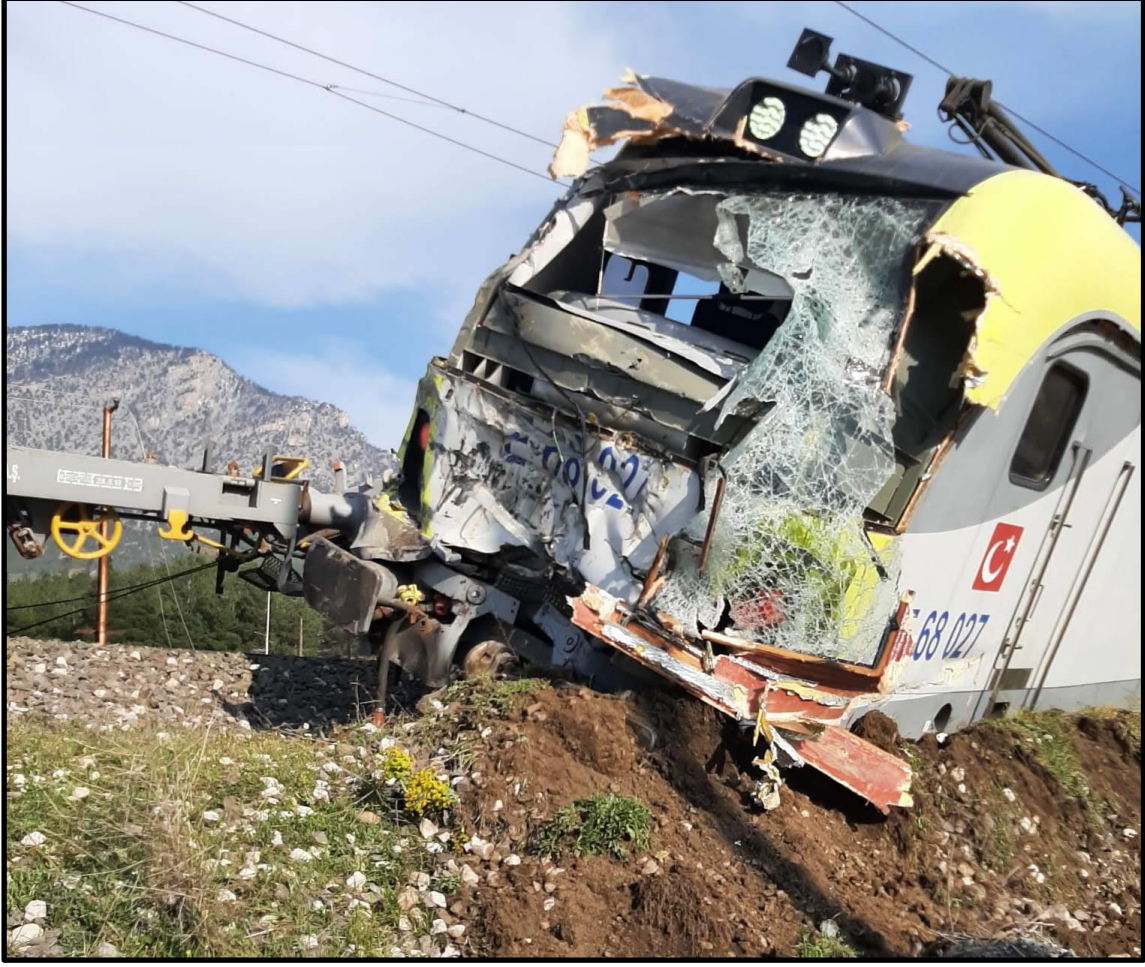
Resim 10 (63004 Numaralı Tren Lokomotifi)
