ULAŞIM EMNİYETİ İNCELEME MERKEZİ

SARISEKİ ÇARPIŞMA KAZASI KAZA İNCELEME RAPORU

18 HAZİRAN 2022

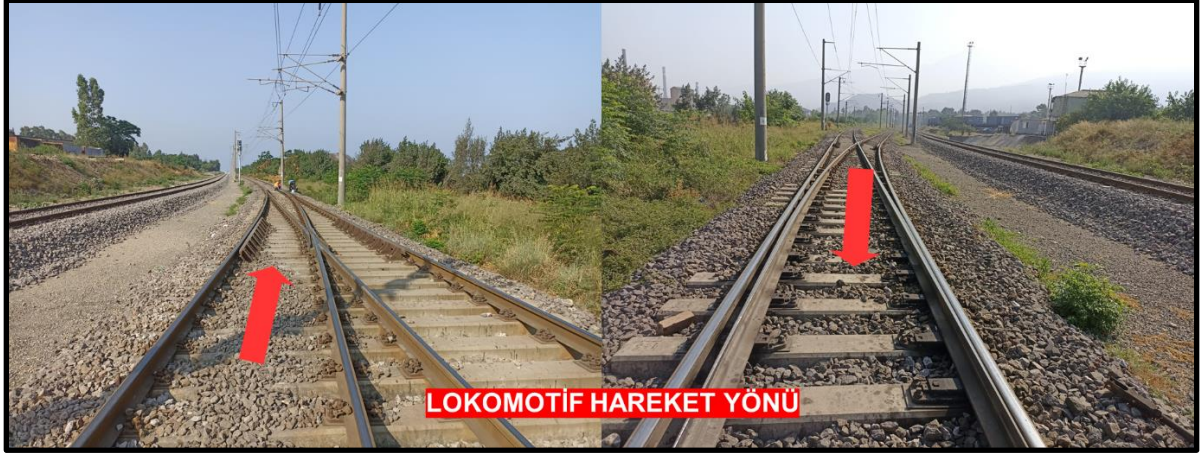
Şekil 4 İsdemir İstasyonu Sarıseki Yönü 01 Nolu Makas

İsdemir İstasyonu 2. yolda nezaretsiz ve emniyete alınmadan bırakılan DE33036 lokomotif saat 03:00'da deposundaki havanın bitmesi sonrası frenleri çözülmüş ve hattın eğimi nedeniyle Sariseki yönüne doğru hareket etmeye başlamıştır. 01 numaralı makası tersten çıkmıştır.

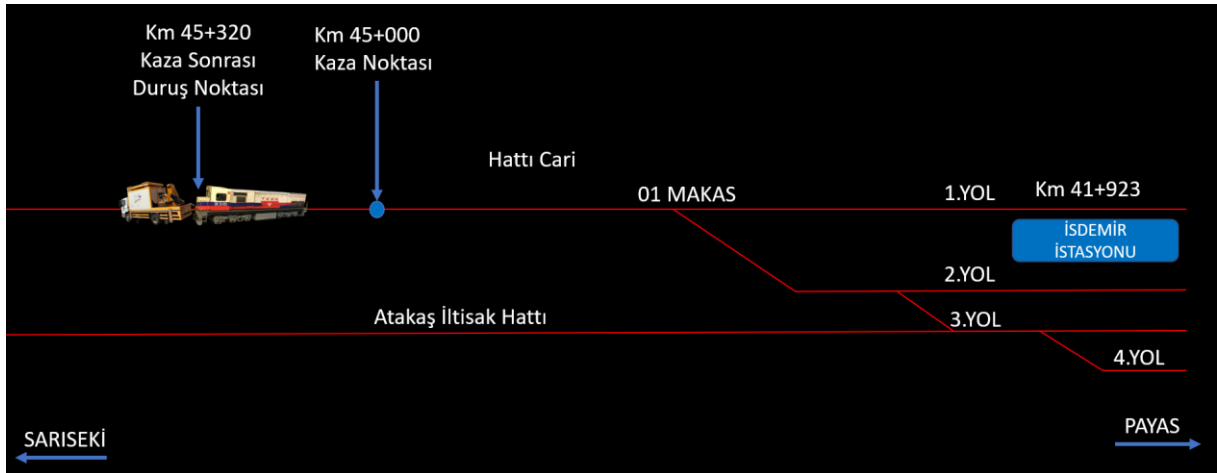
Şekil 6 Saat 03.11 Kaza Anı ve Kaza Sonrası Duruş Noktası

Hattı caride hızlanmaya devam eden lokomotif km:45+000'da çalışma yapan MDA'ya saat 03:11'de 60 km/s hızla çarpmıştır. Çarpma neticesinde MDA lokomotifle birlikte yaklaşık 320 metre sürüklenmiştir.

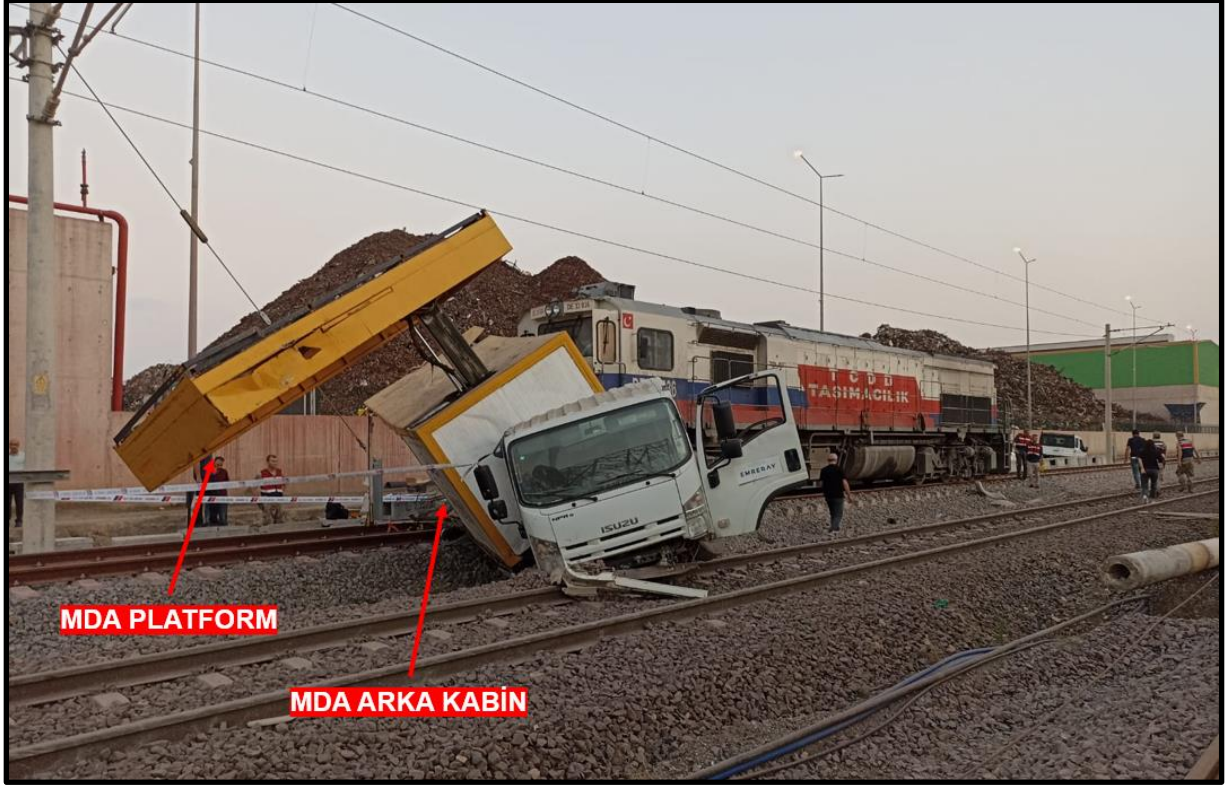
Şekil 8 Kaza Sonrası MDA ve Lokomotifin Duruş Noktası

Kaza sonucunda MDA'da bulunan firma personelinden bir kişi hayatını kaybetmiş, iki kişi ise hafif yaralanmıştır. Deray kaldırma ve yol bakım ekipleri İskenderun'dan 03:30'da kaza yerine intikal etmiştir.

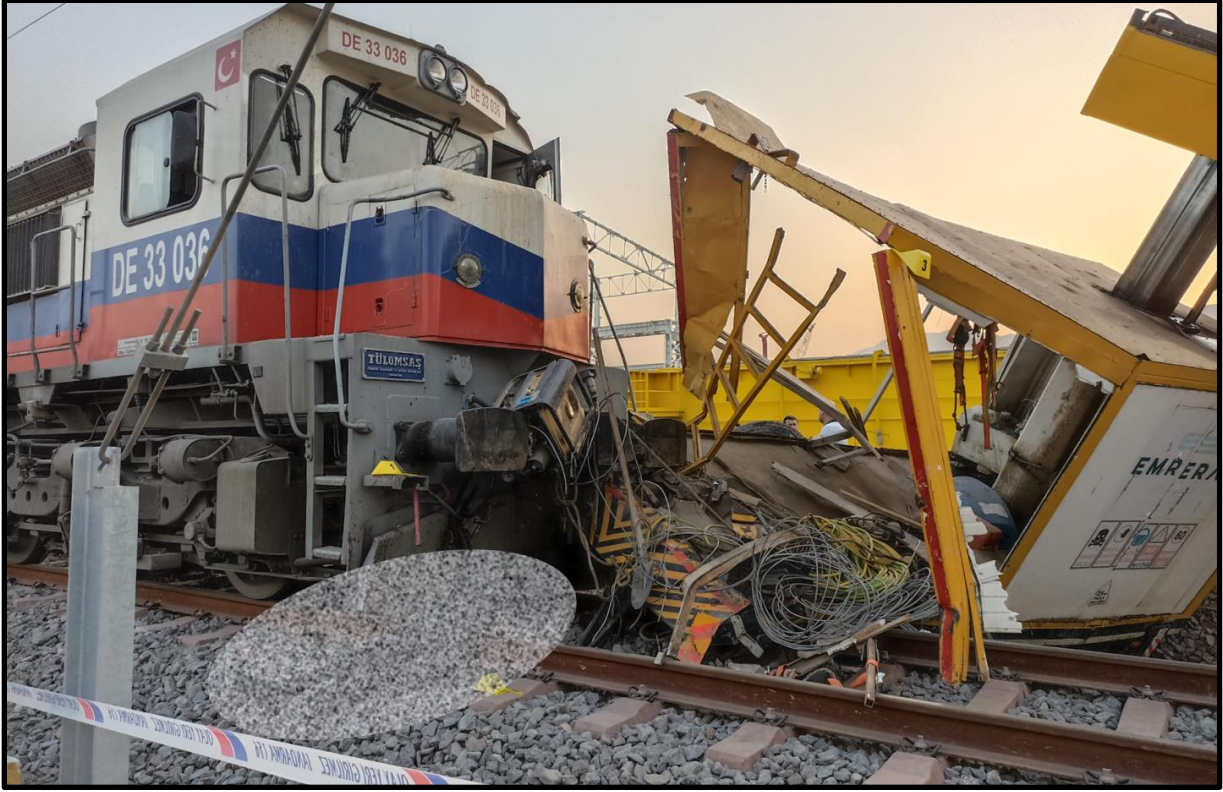
Şekil 9 Kaza sonrası Lokomotifin ön tarafı ve MDA Arka Kabini

Kaza nedeniyle tren trafiğine kapanan İsdemir-Sarıseki istasyonları arası yol saat 07:40'da dizel işletmeciliğe, katener hattı tamirata sonrası saat 09:40'da elektrikli işletmeye açılmıştır.

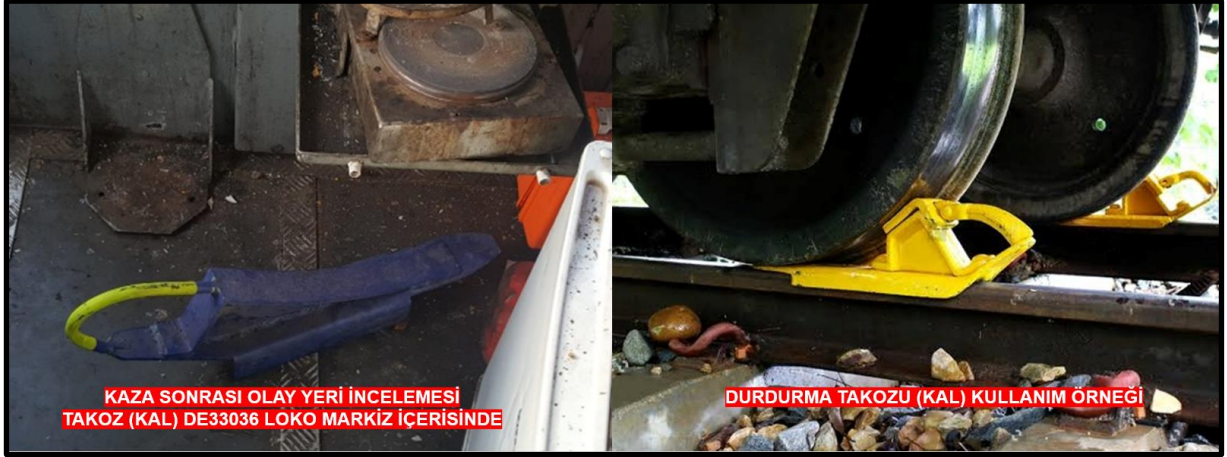
Şekil 14 Durdurma Takozu (Kal)

İkinci fiziki emniyet önlemi olan durdurma takozunun ise kaza sonrası incelemelerde lokomotif markizinde olduğu ve kullanılmadığı tespit edilmiştir.
