T.C.  
ULAŞTIRMA VE ALTYAPI BAKANLIĞI  
Ulaşım Emniyeti İnceleme Merkezi Başkanlığı

## 9 ARALIK 2019 TARİHİNDEKİ 49350 NUMARALI POZ OTOSU İLE MOBİL DEMİRYOLU ARACININ ÇARPIŞMA KAZASINA İLİŞKİN KAZA İNCELEME RAPORU

Sivas İli, Divriği İlçesi, Divriği-Kemaliyeçaltı İstasyonları Arası, 52 Nolu Tünel İçi,  
Km:791+180

16 KASIM 2020

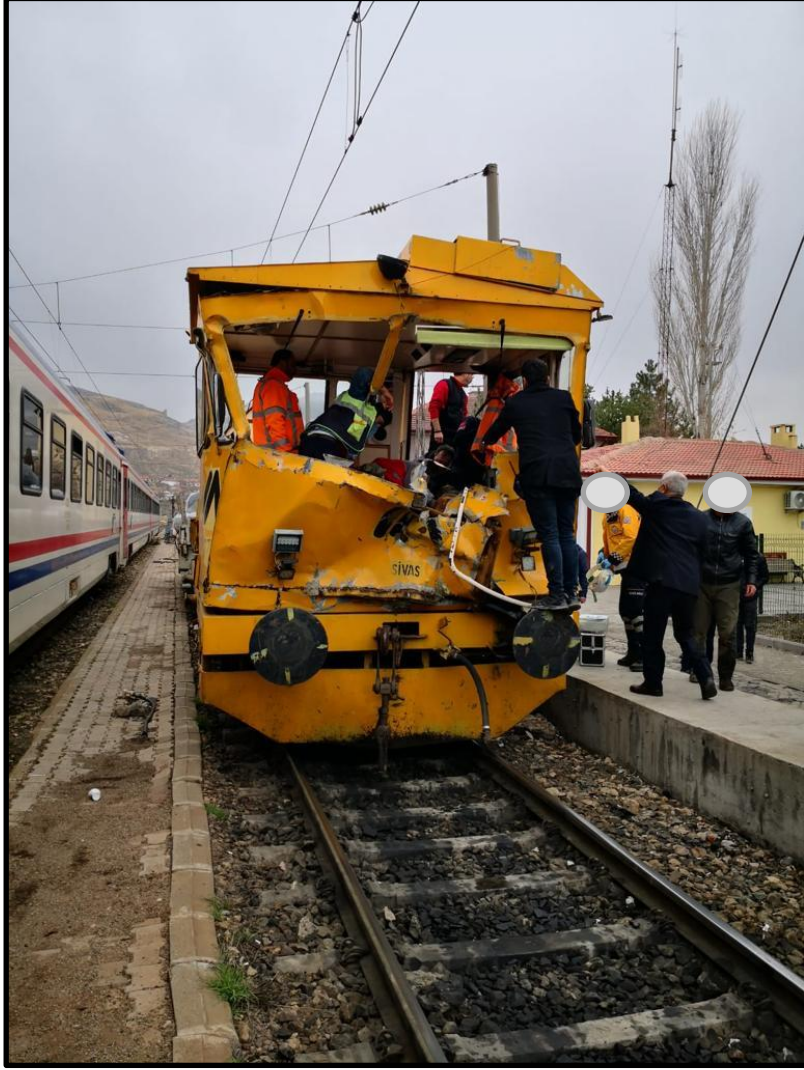
Resim 1 (Kazadan Sonra Yaralıları Divriği'ye Getiren Hasarlı Poz Otosu)

**Yaralanma/Can Kaybı** : Kazada 1 işçi hayatını kaybetmiş, 5 işçi yaralanmıştır.  
**Hasar/Zarar/Tehir** : Altyapıda herhangi zarar oluşmamış, poz otosunun camında ve kabinindeki hasarlardan dolayı yaklaşık 20.000,00 TL tutarında maddi hasar meydana gelmiş, MDA'da kayda değer bir zarar meydana gelmemiştir.

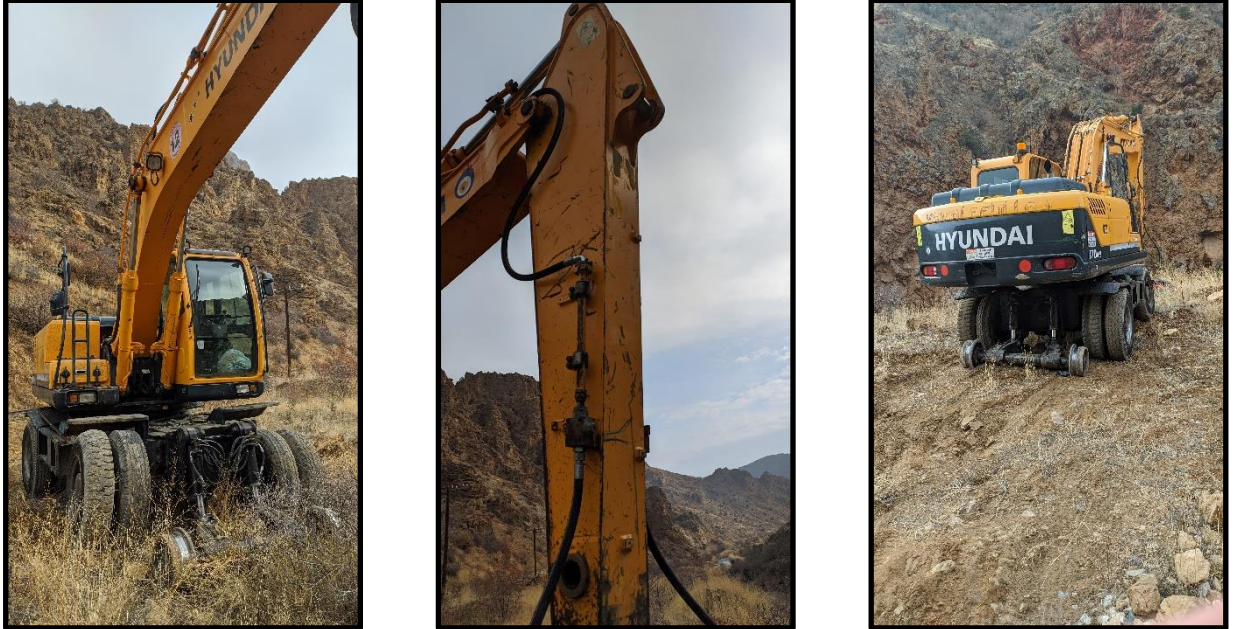
**Resim 3** (Kazaya Karışan MDA)

HYUNDAİ marka 2013 model MDA; dönüştürülmüş bir karayolu aracıdır. Normal lastik tekerleklere sahip olup, demiryolu üzerinde gidebilmesi için ilave demiryolu tekerine sahiptir. Demiryolu üzerinde lastik tekerleklerden aldığı güçle hareket eder. Demiryolu tekerlekleri tahriksiz olup aracın raydan çıkmasını engeller. Gerektiğinde demiryolu tekerlekleri indirilebilir veya kaldırılabilir. Kazaya karışan MDA'da yük karayolu ve demiryolunda paylaştırıldığı için EN 15746'ya göre kategori 9C ye girmektedir. NVR'ye kaydedildiğine dair herhangi bir kayıt sunulmamıştır. 15 Ekim 2019 tarihinde 9000 saatlik bakım yapıldığına dair kayıt sunulmuştur.

Kazaya karışan MDA'nın değerlendirmeye tabi tutulmadan ulusal demiryolu ağına çıkarıldığı anlaşılmaktadır. Kazaya karışan MDA için herhangi bir yetkilendirilmiş kuruluş tarafından EN 15746-1'e göre düzenlenmiş tip onay sertifikası ve Ek 1 (EN 15746-1 Tablo C1)'deki uygunluk kontrol listesi sunulmamıştır.

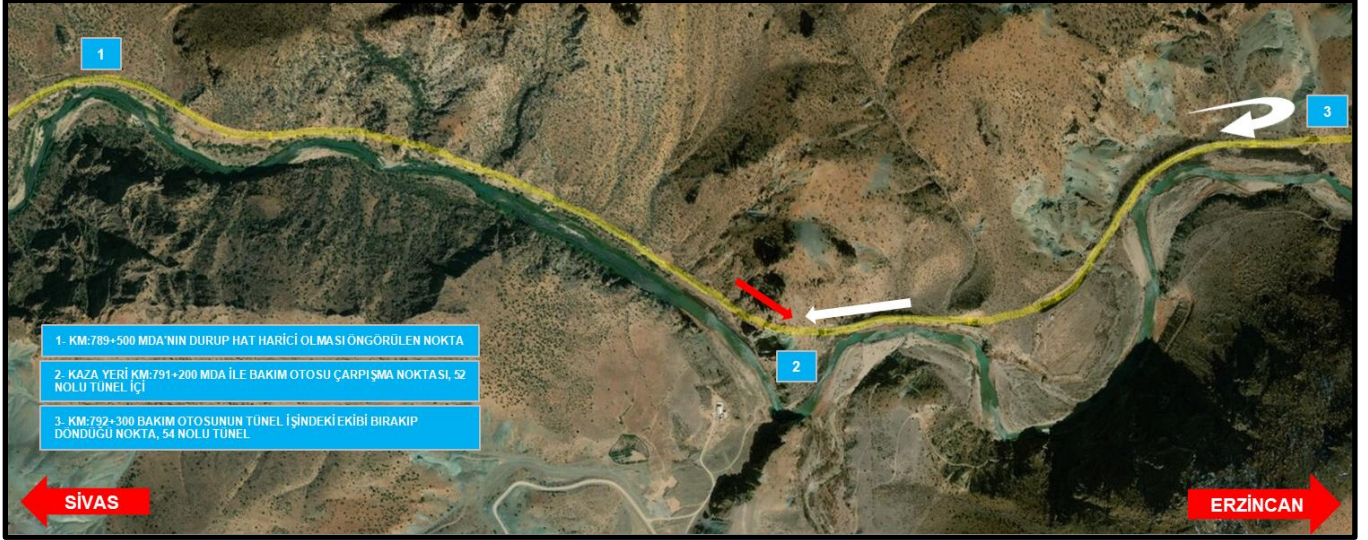
Resim 4 (Kaza Yeri Uydu Görünümü)

Poz otosu 792+300'den Divriği yönüne doğru 11 kişi ile hareket etmiş 52 nolu tünele ulaştıklarında karşılarından gelen MDA ile saat 11:00'de kafa kafaya çarpışmıştır.

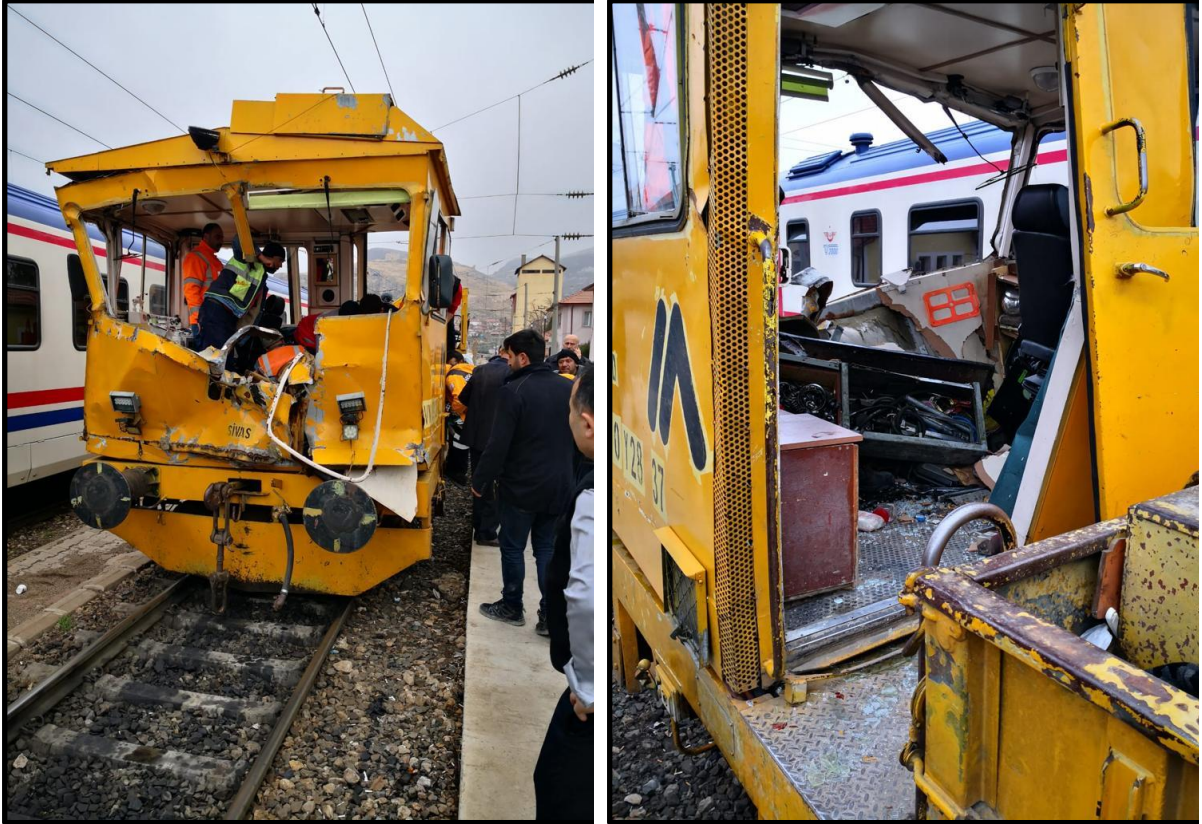
Resim 5 (Kazaya Karışan VM-170 Tipi Poz Otosu)

MATİSA marka 1984 imalatı poz otosu, 16/07/2015 tarih ve 29418 sayılı Resmi Gazetede yayımlanan "Demiryolu Araçları Tescil ve Sicil Yönetmeliği" Geçici 3. maddesi kapsamında 22/01/2018 tarihinde TR5420170021 sertifika numarasıyla NVR'ye kaydedilmiştir. Tren numarası 49350, tasnif numarası Y.28-17'dir. Poz otosu 5 aydır hız göstergesi bozuk bir şekilde kullanılmaktadır. Poz otosunun bakım prosedürünün bulunmadığı bildirilmiştir.
