T.C.
ULAŞTIRMA DENİZCİLİK VE HABERLEŞME BAKANLIĞI
Kaza Araştırma ve İnceleme Kurulu

**18 KASIM 2015 TARİHİNDEKİ TAŞKENT MANEVRA TRENİ İLE MOBİL
DEMİRYOLU ARACININ ÇARPIŞMA KAZASINA İLİŞKİN
KAZA İNCELEME RAPORU**

Mersin İli, Akdeniz İlçesi, Taşkent İstasyon İçi, Km: 14+014

Kurul Karar No: 22/DMY-5/2016

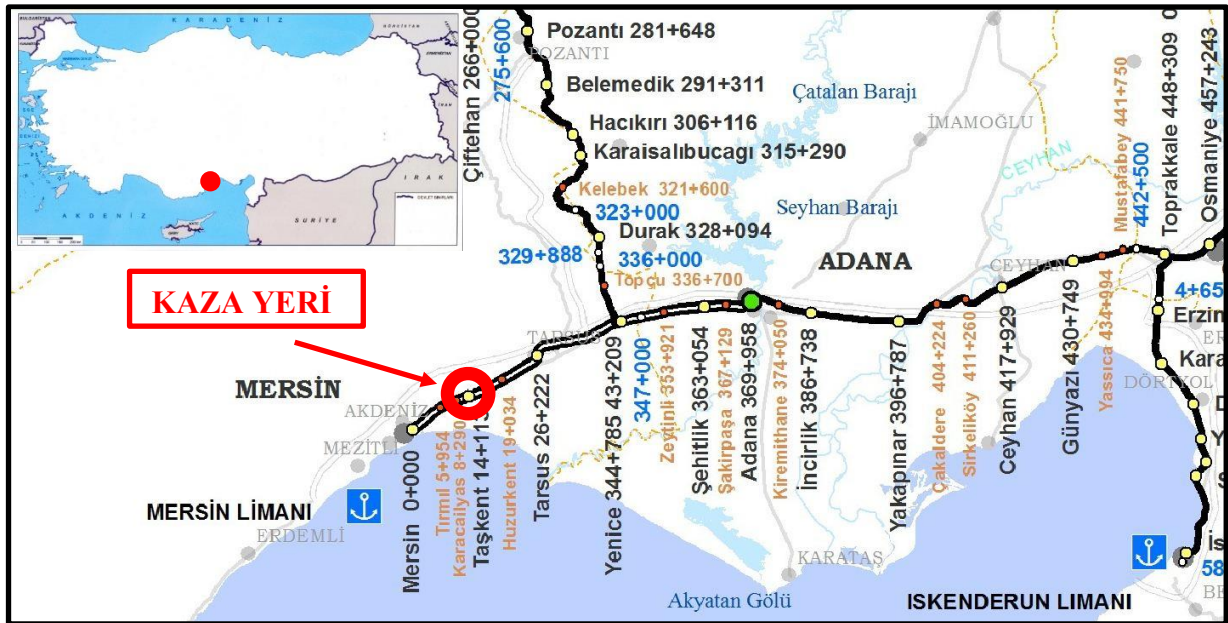
Kaza Yeri : Mersin İli, Akdeniz İlçesi, Taşkent İstasyon içi km 14+014

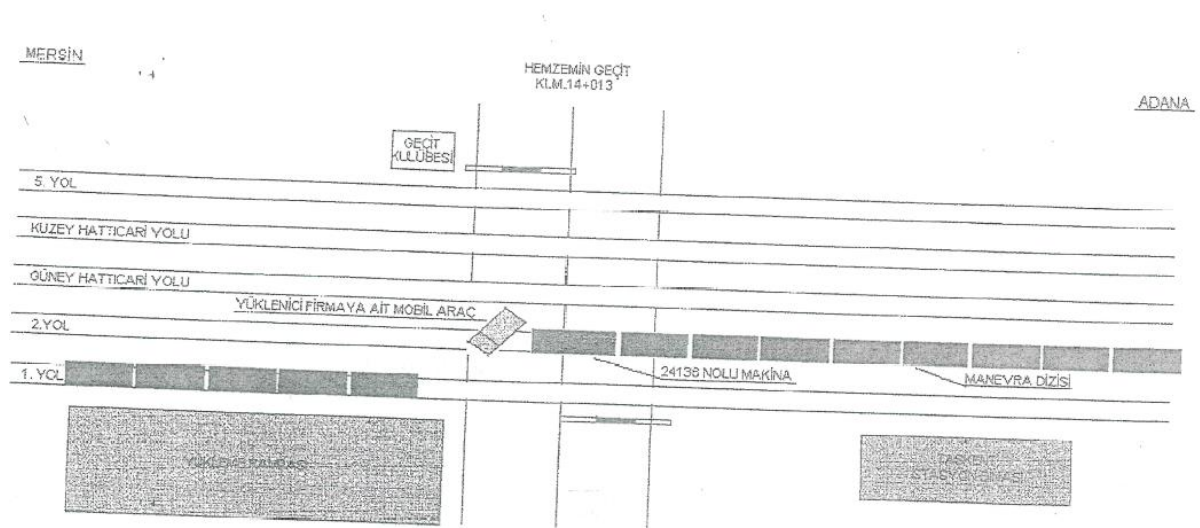
Taşkent-Tarsus arası kapalı olan güney yolda çalışan mobil demiryolu aracı Taşkent İstasyonundaki hemzemin geçitten hat harici olmak üzere saat 15:21'de Tarsus ciheti baş makastan 3 üncü yola giriş yapmıştır. Hemzemin geçitte saat 15:24'te karayolunda hareket kabiliyeti kazanmak üzere lastik tekerleri üstüne binmiştir. Lokomotif dizinin başında ve ters vaziyette bağlı bir şekilde 2 nci yoldan hemzemin geçidin yer aldığı Mersin cihetine doğru seyreden manevra dizisinin hemzemin geçide bastığı sırada mobil araç hattı terk edeceği karayoluna doğru hareket etmiştir. Geçidin Mersin tarafındaki kaplamasının bitimine yaklaşık 1 metre kala manevra treni lokomotifinin arka tamponu mobil aracın sol yan arka personel kabini hizasına temasla saat 15:25'te çarpışma meydana gelmiştir. Çarpışma esnasında mobil demiryolu aracının arka kabininden inmeye çalışan personel lokomotifin ikinci dingilinin altında kalarak kaza yerinde hayatını kaybetmiştir.
