**2 ŞUBAT 2020 TARİHİNDE 63639 TREN NUMARALI TEK LOKOMOTİF İLE 33 CAT 69
PLAKALI KAMYONUN HEMZEMİN GEÇİT KAZASINA İLİŞKİN
KAZA İNCELEME RAPORU**

Mersin İli, Tarsus İlçesi, Taşkent-Tarsus İstasyonları Arası, Km: 16+036

14 EYLÜL 2020

Değerlendirme Heyeti Karar No: 36(DMY-4/2020)

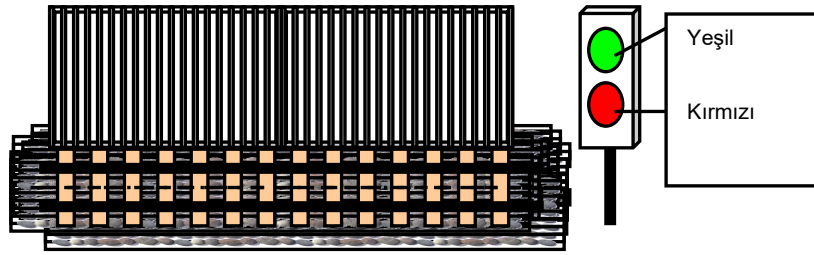
2- Hemzemin geçit sinyali; TSİ ve DRS sistemlerinin bulunduğu hatlar hariç hemzemin geçit ile istasyon arasındaki mesafe, ray devreli otomatik hemzemin geçit koruma sisteminin tesisine imkan vermediği, günün 24 saatinde nöbetçi hareket memuru bulundurulmuş yerlerde baş makasın gidiş yönüne göre demiryolunun sağına konulan ve butona basılarak kumanda edilen ray devreli hemzemin geçit koruma sistemi ile ankeşe çalışan sinyaldir. Baş makastaki sinyalin istasyondan görülemediği yerlerde, istasyonun ilgililerce belirlenecek yerine sinyalin benzeri tekrarlama sinyali olarak konulur ve hemzemin geçit sinyali 3-3.5 metre yüksekliğinde boru direk üzerine konulmuş üst lambası yeşil, alt lambası kırmızı bildiri veren iki lambalı bir yüksek sinyaldir. (Şekil 74)

Resim 3 (Hemzemin geçit sinyali)

Sinyalin yeşil bildiri vermesi, hemzemin geçidin karayoluna kapalı demiryoluna açık olduğunu ve trenin hareket memuru tarafından verilecek hareket emri ile hareket edebileceğini bildirir.

Sinyalin kırmızı bildiri vermesi, hemzemin geçidin karayoluna açık, demiryoluna kapalı olduğunu bildirir.

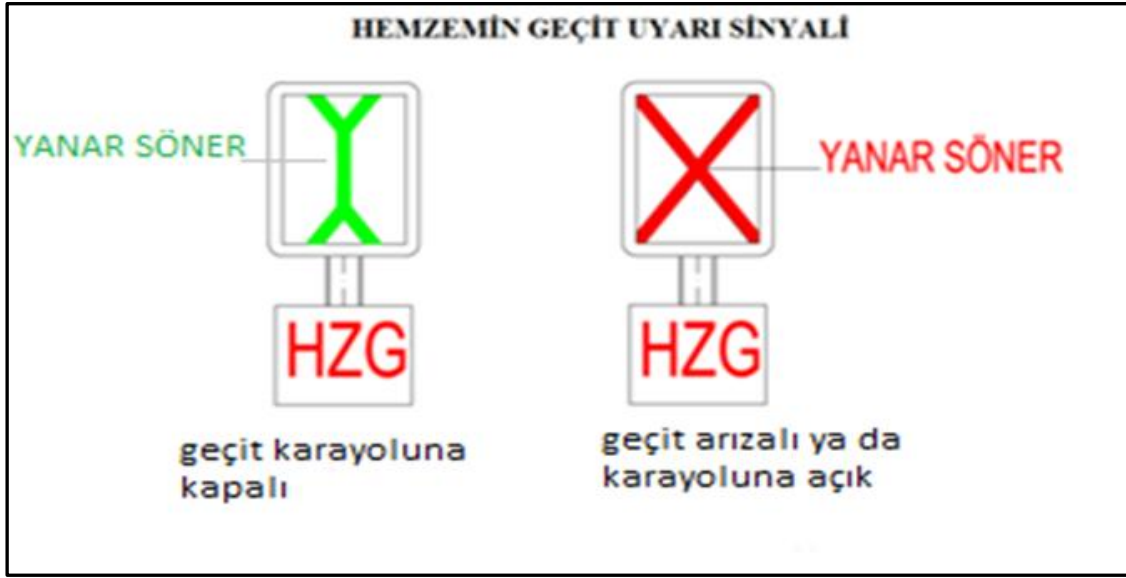
3- (Yönetim Kurulunun 27.09.2016 tarih 19/277 sayılı kararı ile ilave) Hemzemin Geçit Uyarı Sinyali: Tüm trafik işletme sitelerinde yaklaşılan hemzemin geçidin pozisyonu hakkında makiniste yapacağı işlemi belirleyen 4 m. Direk üzerine yerleştirilmiş (60cm'ye, 45 cm. ebadında) **yeşil ve yanar söner kırmızı bildiri** veren (Şekil-103) ve hemzemin geçit korma sistemi ile birlikte çalışan işarettir.

a) Hemzemin geçit uyarı sinyali hemzemin geçit bölgesindeki fren mesafesinden görüş mesafesinin çıkarılmasından sonra hesaplanan mesafeye monte edilecektir. Bu mesafe en az 500 m. en fazla 1000 m. olacaktır. (Sinyal yeri = Fren Mesafesi - Görüş Mesafesi)

b) Makinist uyarı sinyalinde (Değişik Y. K. 13.10.2017 t. 25/127 sayılı karar ile) **yanar söner yeşil renkte bildiri**; Hemzemin geçit kollarının karayolunu kapattığı, hemzemin geçit koruma sisteminin çalışır durumda olduğu ve izin verilen hızla ilerlemeyi ifade etmektedir.

c) Makinist uyarı sinyalinde (Değişik Y. K. 13.10.2017 t. 25/127 sayılı karar ile) **yanar söner kırmızı renkli**, çarpı sembolü bildiri; Hemzemin geçit koruma sisteminde arıza olduğunu ve hemzemin geçit bölgesinden 25 km/h hızla kontrollü olarak ilerlemeyi ifade etmektedir.”

Resim 4 (Hemzemin geçit uyarı sinyali)

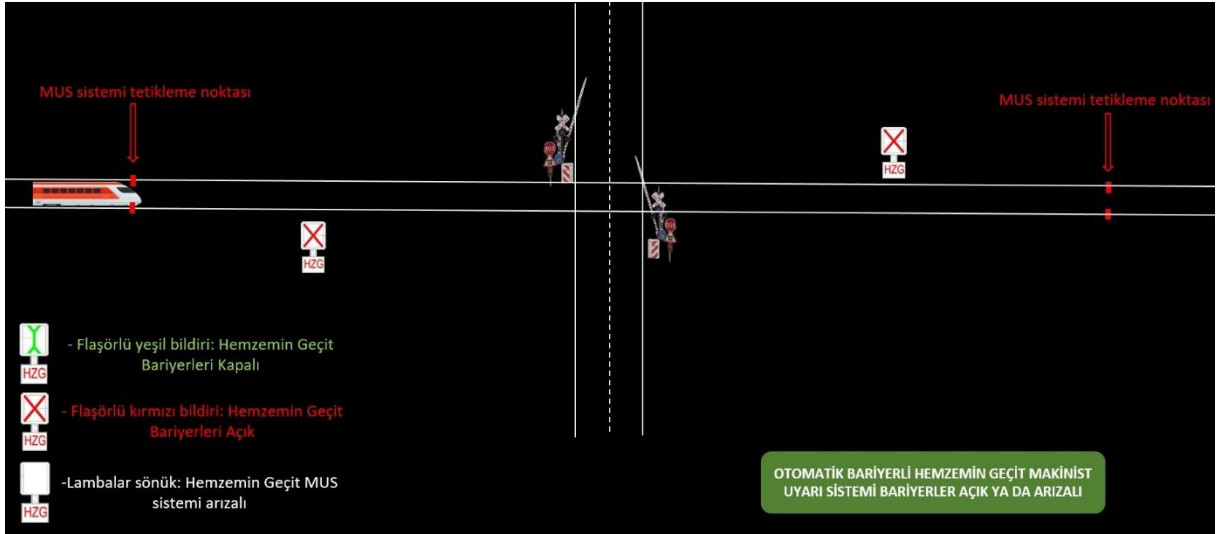
Otomatik bariyerli geçitler için kurulan MUS sisteminde, trenlerin geçide yaklaşırken tetikleme noktasına gelmesiyle geçitteki bariyerler otomatik olarak kapanmaya başlar ve çanlar çalar.

Resim 8 (Otomatik Bariyerli Hemzemin Geçit MUS bariyerler açık durumu)

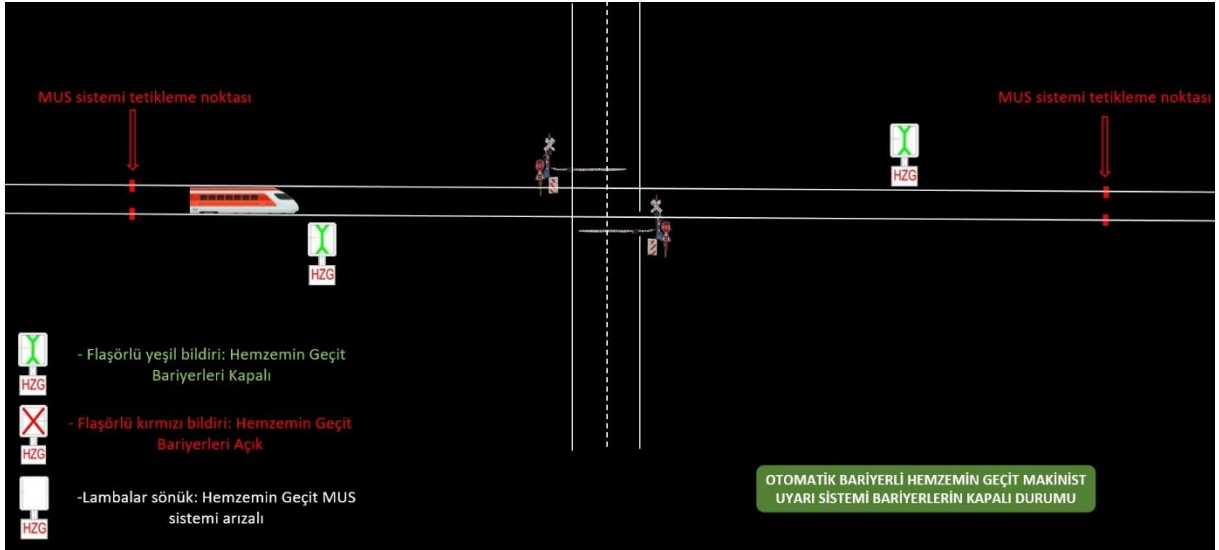
Hemzemin geçit MUS sinyali ise trenlerin tetiklemediği durumda sürekli yanar söner kırmızı, trenlerin tetiklemesi sonrasında bariyerler kapanana kadar yanar söner kırmızı, bariyerler kapanıp karayolu emniyete alındığında ise yanar söner yeşil bildiri verir.

Resim 9 (Otomatik Bariyerli Geçit MUS bariyerler kapalı durumu)

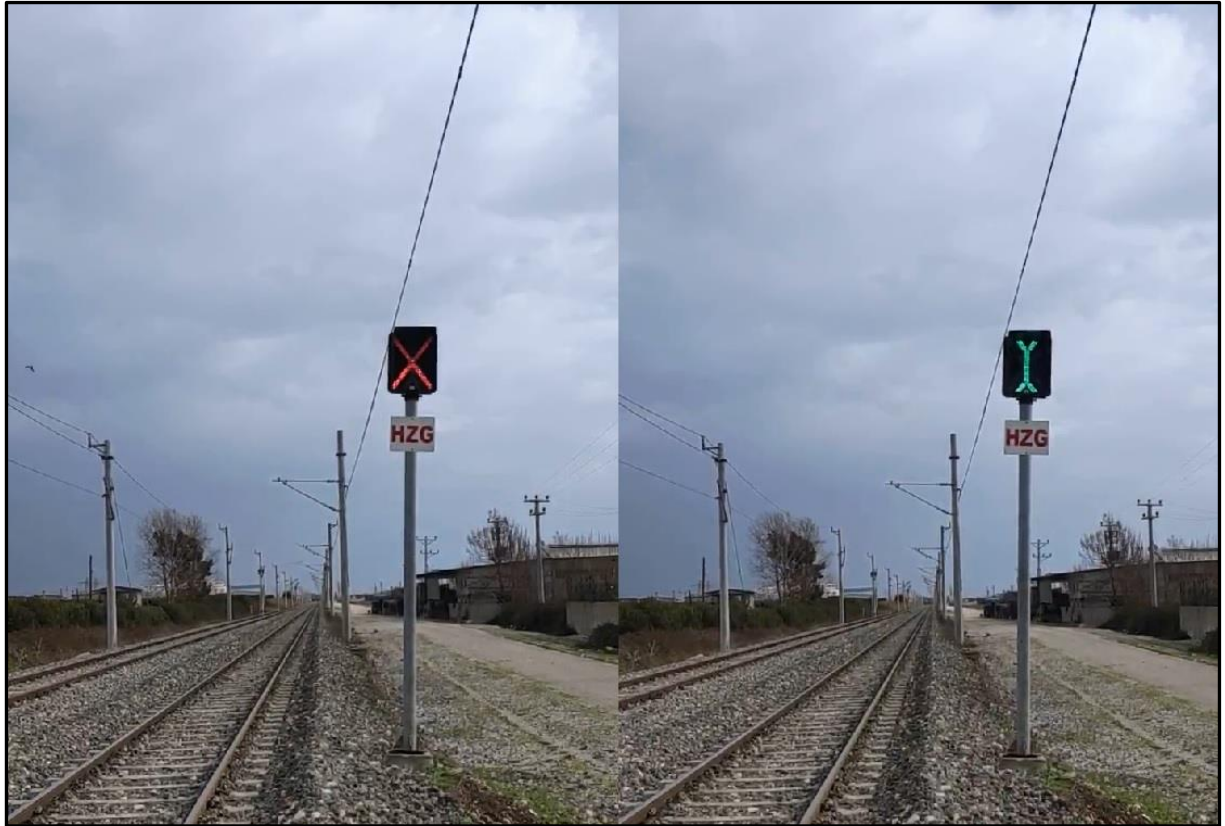
Trenlerin sistemi tetikledikleri noktadan MUS sinyaline ulaşıldığında hemzemin geçit koruma sisteminin durumuna ilişkin bildiri görülür ve yanar söner yeşil ise livre hızıyla, yanar söner kırmızı ise bariyerlerin açık olduğunu ya da geçit koruma sistemlerinde arıza olduğunu değerlendirerek sınırlı seyirle hemzemin geçide yaklaşılır. Geçide ulaşıldığında bir engel yoksa durmadan seyre devam edilir. Trenin geçişini engelleyecek bir durumda geçide girmeden durulur.

Resim 10 (MUS sinyali bildirileri)

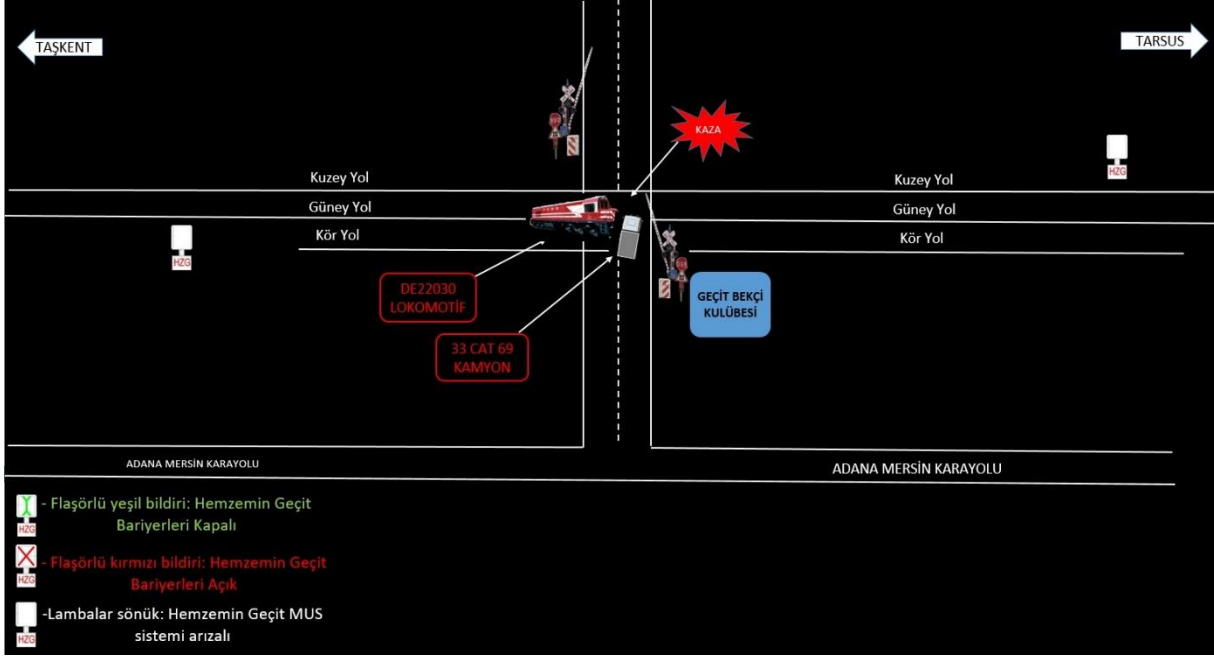
Resim 11 (Bağcılar Hemzemin Geçit Şeması)

Taşkent-Tarsus İstasyonları arasında Km 16+036 da bulunan G7 Bağcılar hemzemin geçidi bekçili bariyerli ve Makinist Uyarı Sistemi olan bir hemzemin geçittir. Bariyerler ve çanlar üst katta bulunan geçit kulübesinde ve zeminde bariyer kollarına yakın mesafede bulunan butonlar vasıtasıyla aktif hale getirilmektedir. Her panoda mevcut olan 2 yeşil butondan ilki yalnızca çanları, ikincisi çanları ve bariyerleri aynı anda aktive etmektedir. 2 kırmızı butondan ilki bariyerleri açık konuma getirmekte, ikinci kırmızı buton ise çanları susturmaktadır.

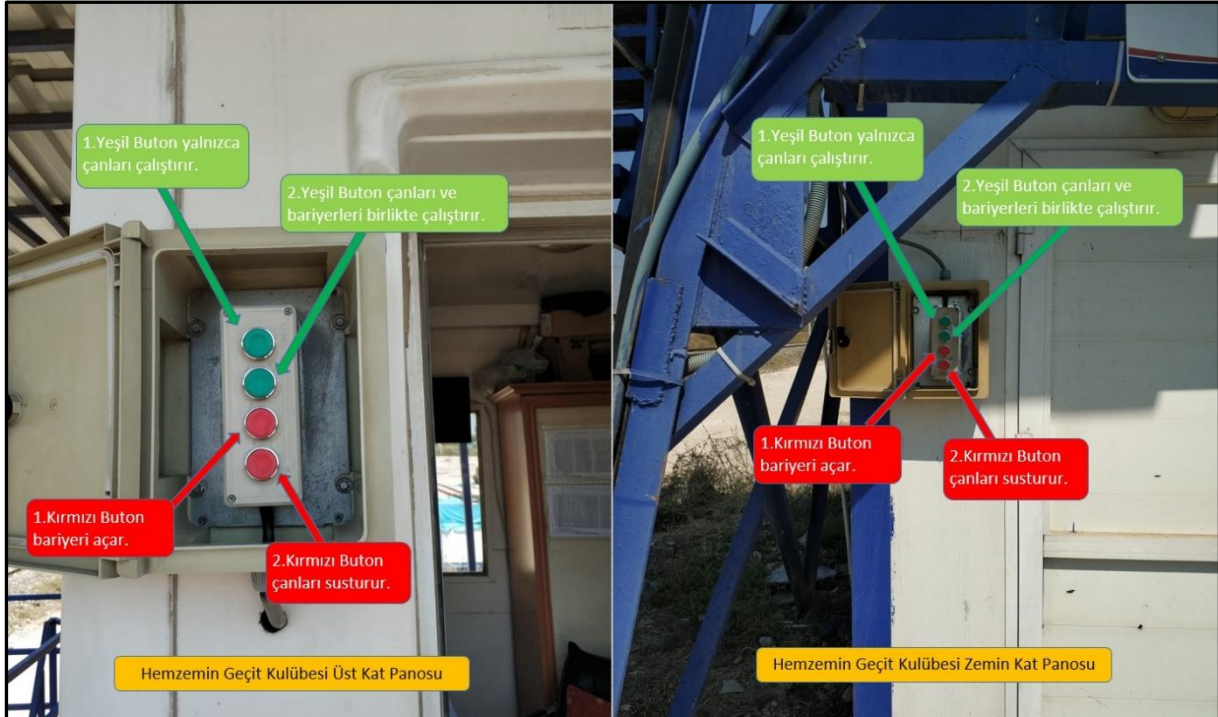
Resim 12 (Bekçi Kulübesi MUS kumanda panoları)

Bu geçitte diğer otomatik bariyerli geçitlerden farklı olarak MUS sistemi trenler tarafından tektikleme noktasından aktif hale getirilmeyip bütün kontrol bekçiye bırakılmıştır. Bekçinin çan ya da çan ve bariyerleri birlikte aktive eden butonlardan herhangi birine basmaması durumunda MUS sinyali sönmük ve bildirim vermeyen vaziyette bulunur. Çanı aktive eden butona basıldığında yanar söner kırmızı, çan ve bariyerleri birlikte aktive eden butona basıldığında ise bariyerler kapanana kadar yanar söner kırmızı bariyer kapandığında ise yanar söner yeşil bildirim verir.

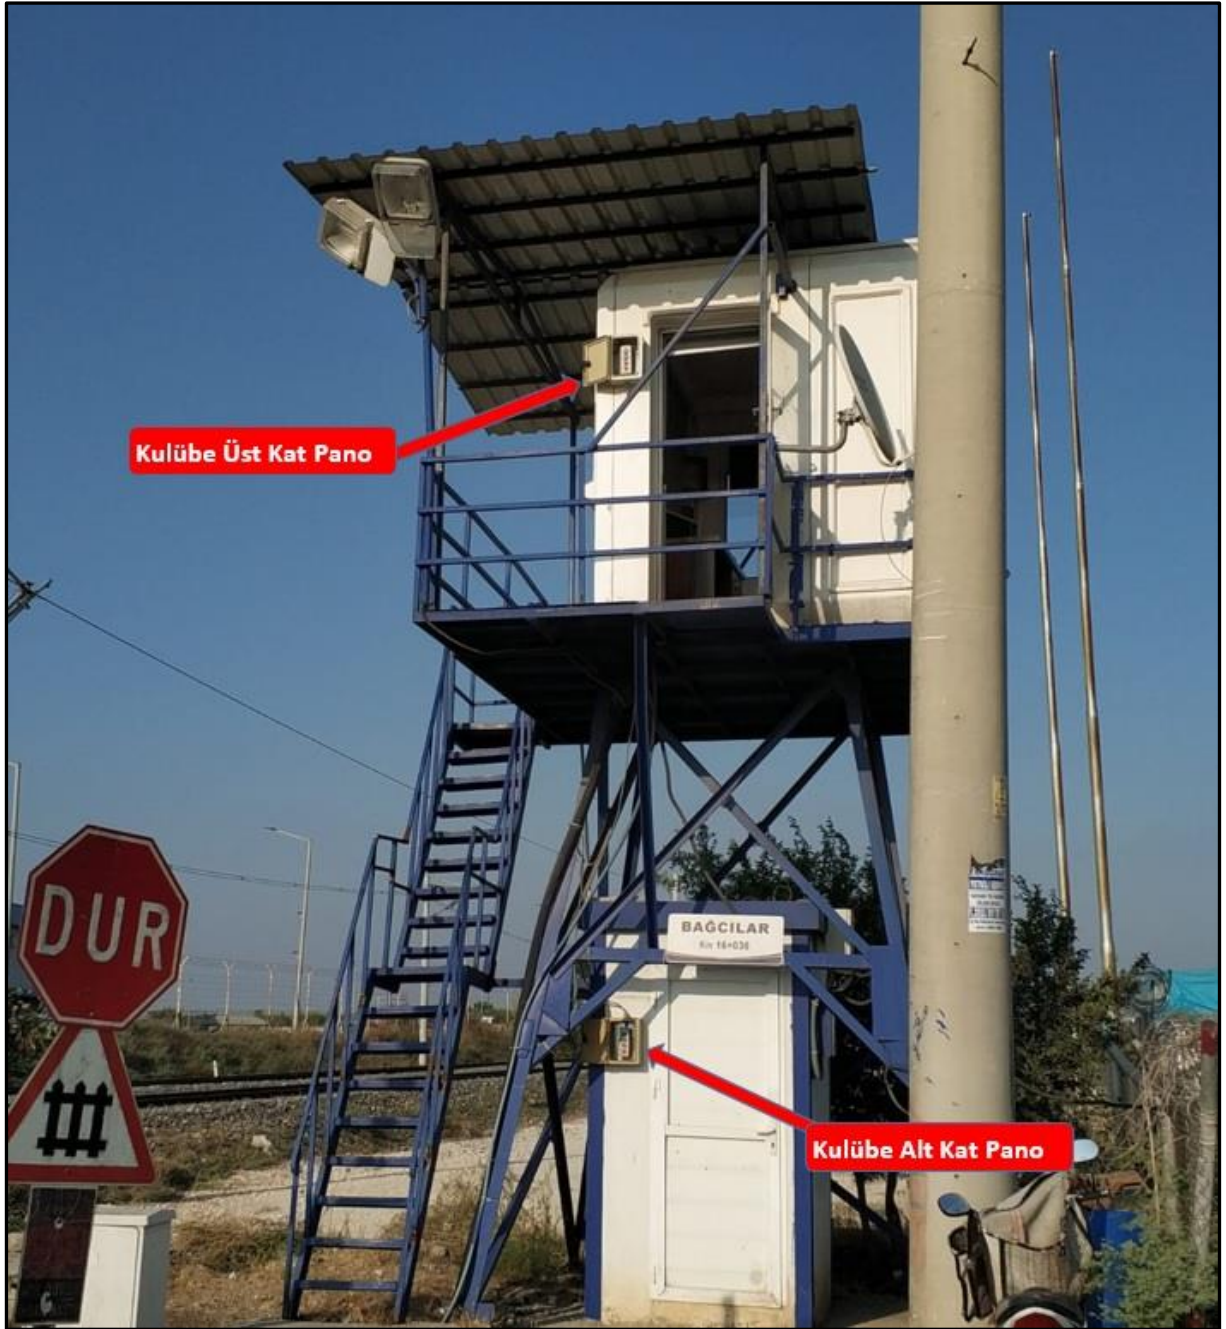
Hemzemin geçit bekçisinin kulübesi metal bir kontrüksiyon ile yerden 2,5 – 3 m yükseltilmiş olarak yerleştirilmiştir. Metal ve dik bir merdiven kullanılarak ulaşılmaktadır.

Resim 13 (Bağcılar Hemzemin Geçit Bekçi Kulübesi)
