8 EYLÜL 2021 TARİHİNDEKİ 12603 NUMARALI ADA EKSPRESİ İLE 81322 NUMARALI YHT'NİN ÇARPIŞMA KAZASINA İLİŞKİN KAZA İNCELEME RAPORU

İstanbul İli, Pendik İlçesi, Tersane-Kaynarca İstasyonları Arası, Km:17+147

21 MART 2022

Değerlendirme Heyeti Karar No: 4(R-01/2022)

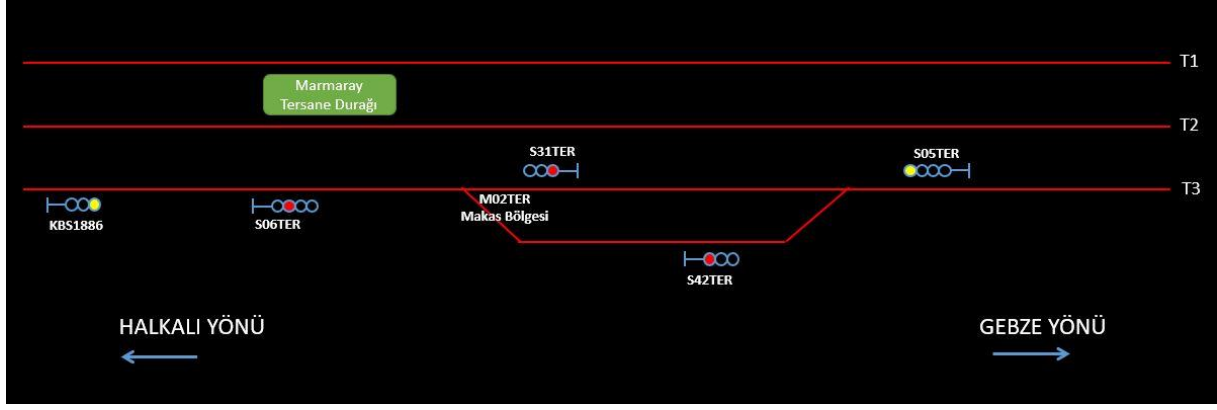
Maltepe Kumanda Merkezi tarafından 12603 numaralı tren Tersane Sayding doğru yolu olan T3'e, 81322 numaralı YHT Tersane Sayding sapan yolu olan T4'e alınacak şekilde buluşma yapılması planlanmıştır.

Resim 2 (Saat 08:37 Sinyallerin Durumu)

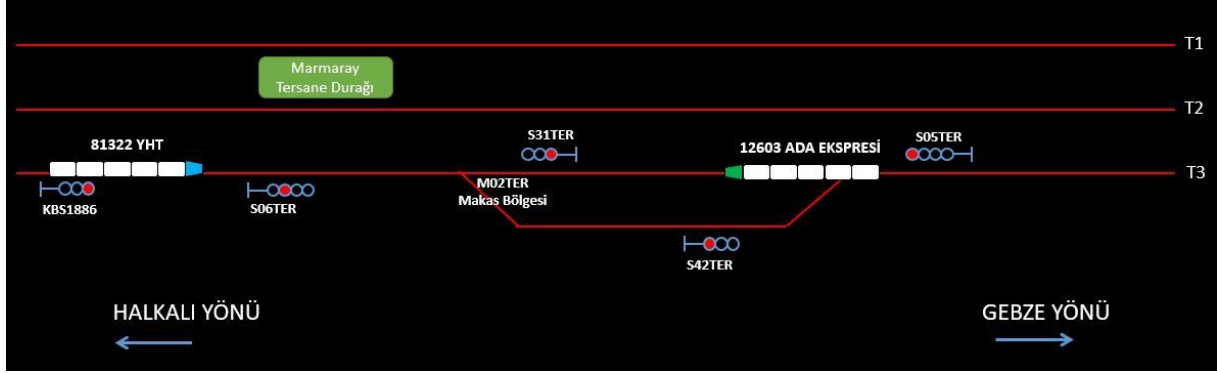
81322 numaralı YHT, saat 08:39:04'de KBS1886 sarı bildiri veren sinyalden geçip S06TER sinyaline doğru ilerlemiştir. 12603 numaralı tren, saat 08:39:28'de S05TER sarı bildiri veren sinyalden geçip S31TER sinyaline doğru ilerlemiştir.

Resim 3 (Saat 08:39 Trenlerin Sinyallerden Geçişi)

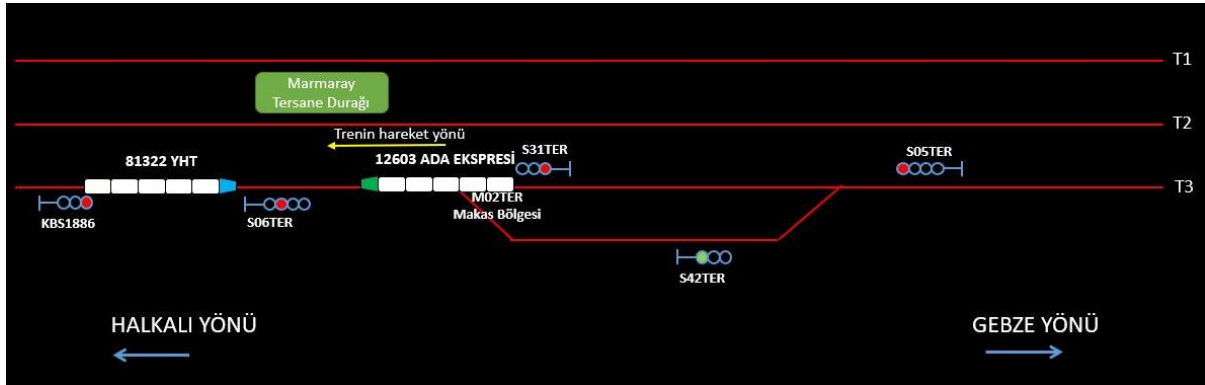
12603 numaralı tren Km:16+501 de kırmızı bildiri veren S31TER sinyalinde durması gerektiği halde durmayarak saat 08:40:31'de M02TER numaralı makas bölgesine devam etmiştir. Bu esnada S06TER sinyaline gelen 81322 numaralı YHT kırmızı bildiriği görüp durmuştur.

Resim 4 (Saat 08:40 12603 Numaralı Trenin Kırmızı Sinyalden Geçişi)

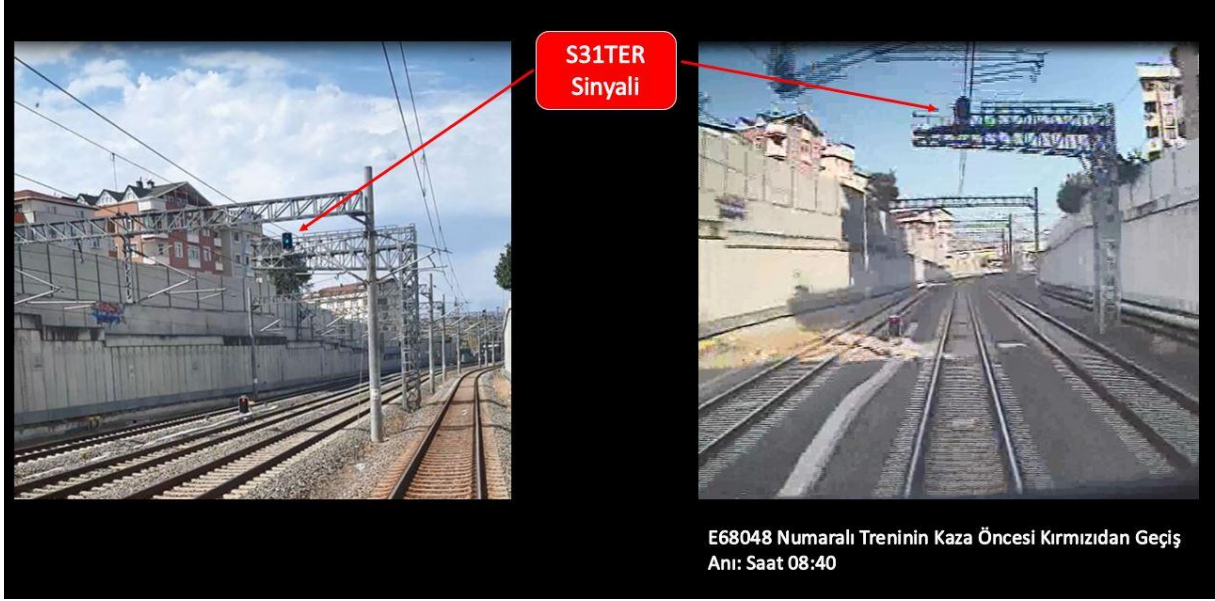
Resim 5 (Kaza Öncesi Saat 08:40 12603 Numaralı Trenin Ön Kamerası)

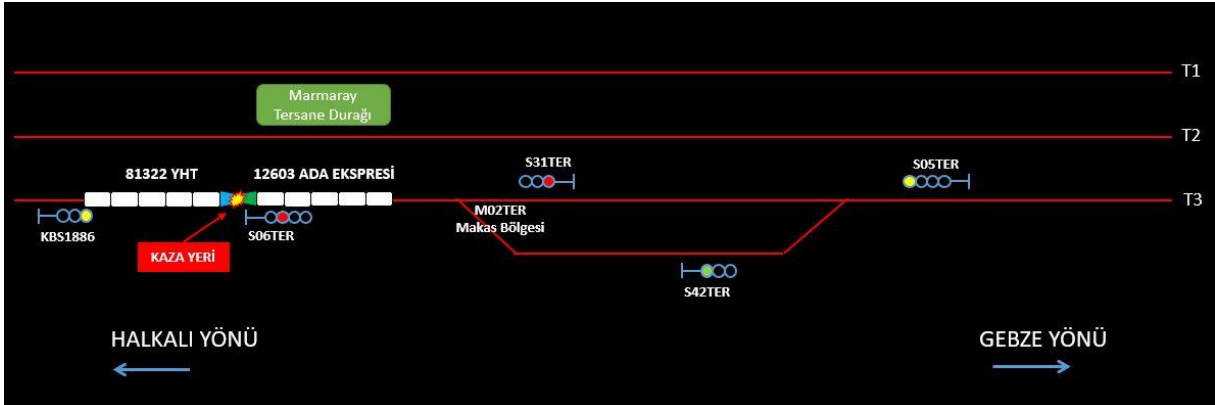
S31TER kırmızı sinyalini geçen 12603 numaralı tren saat 08:41:15'de Km:17+147'de S06TER sinyalinde bekleyen 81322 numaralı YHT'ye önden çarpmıştır.

Resim 6 (08:41 Kaza Anı)

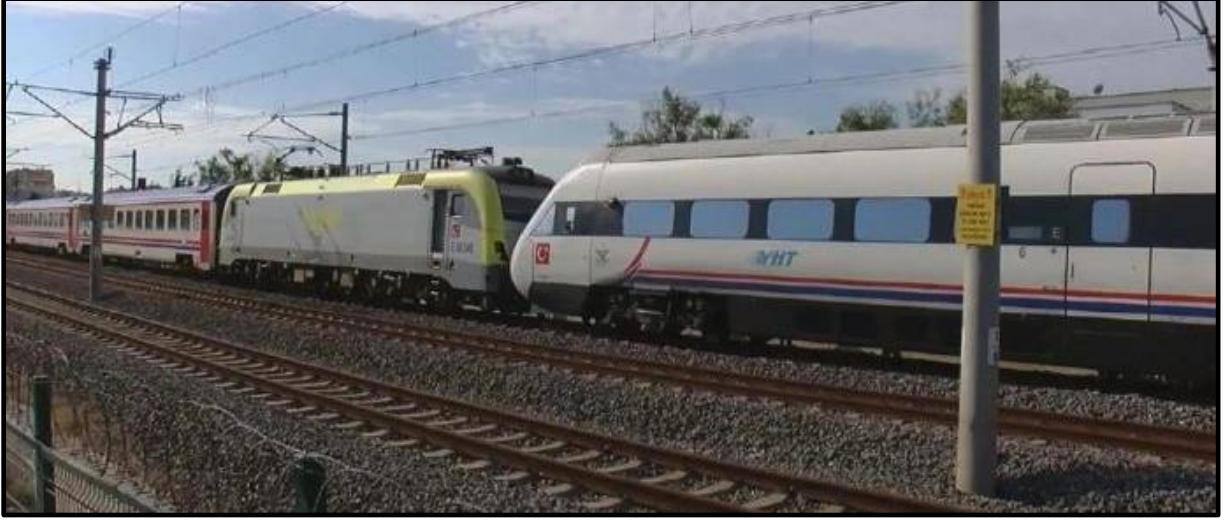
Resim 7 (Kaza Görüntüsü)

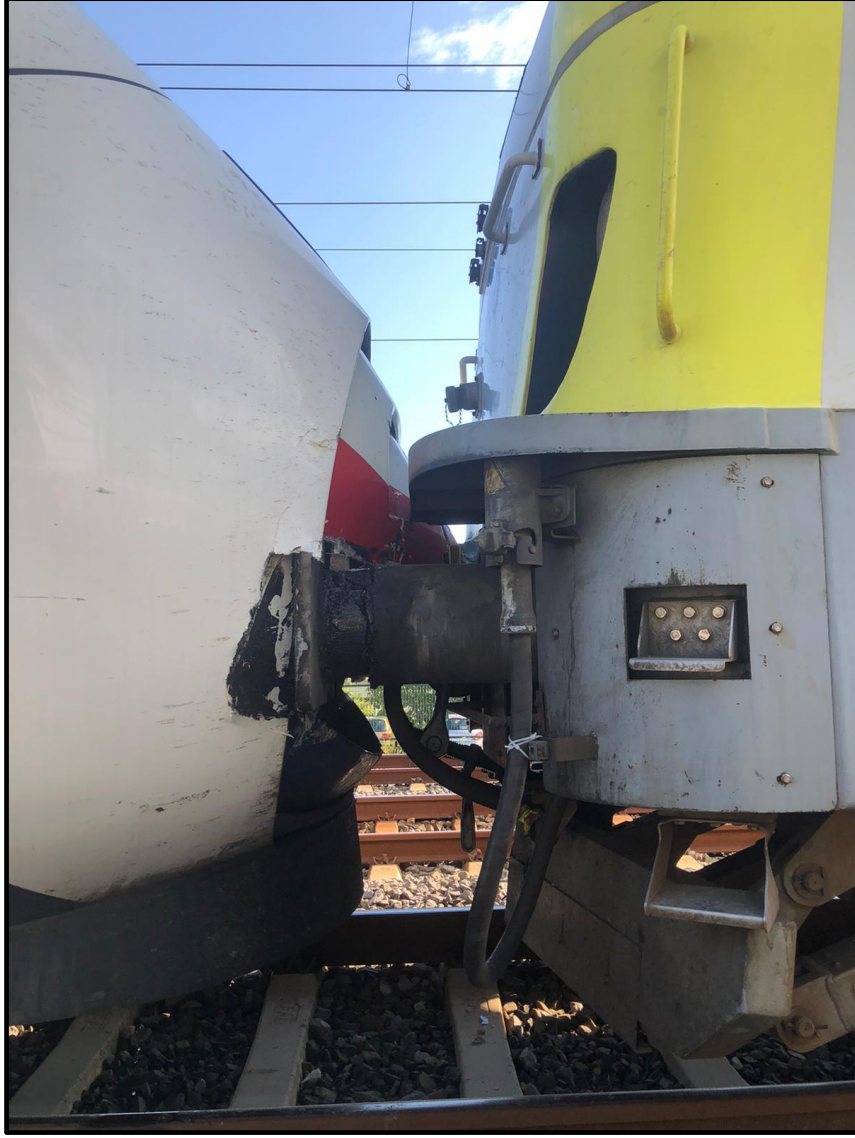
Çarpışma sonucunda 12603 numaralı treni temin eden E68048 lokomotifin tamponu 81322 numaralı YHT 65001 setin ön tarafına zarar vermiş, 81322 numaralı trenin ara geçiş körukleri hasarlanmıştır.

Resim 8 (Kaza Görüntüsü)

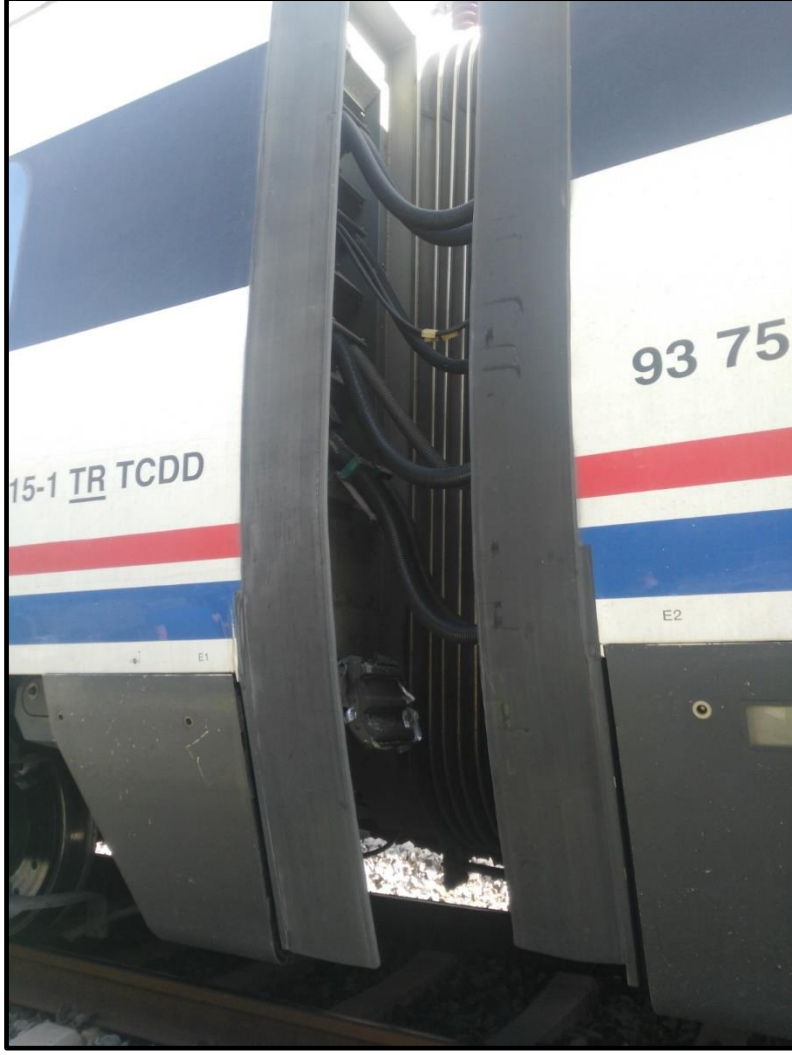
Resim 9 (Hasarlanan Körükler)

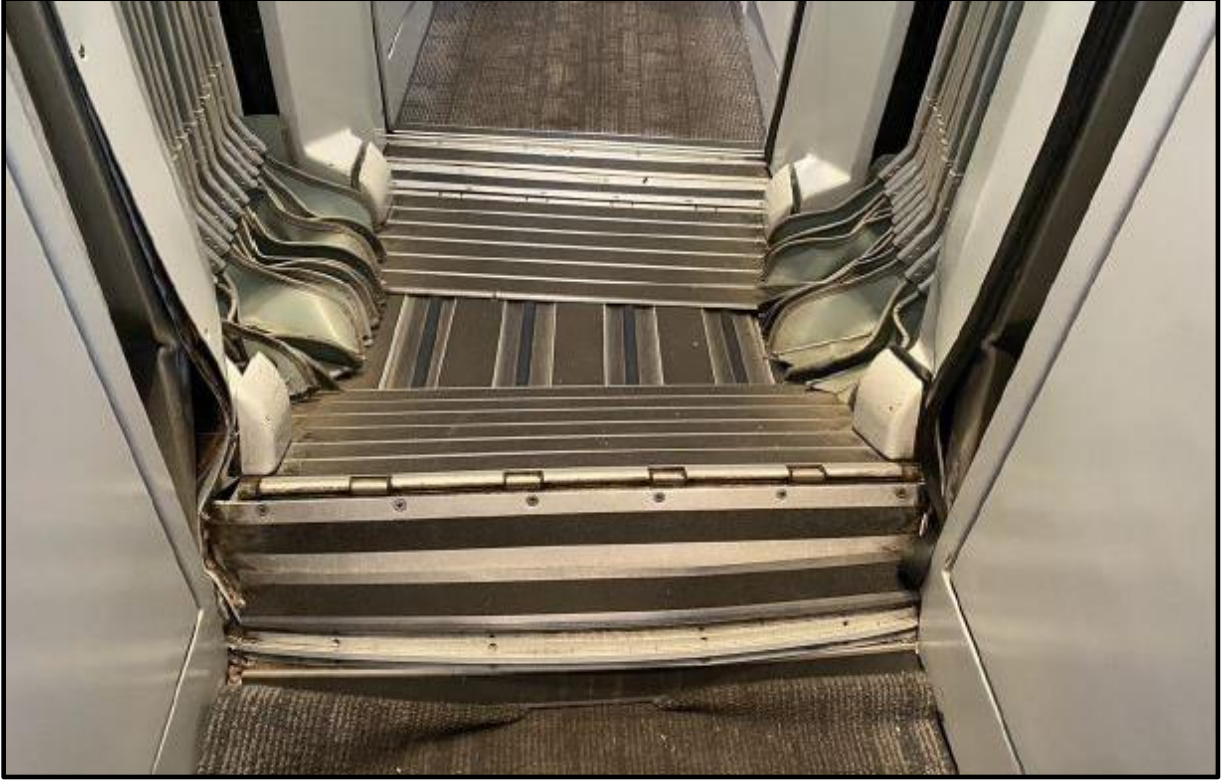
Resim 10 (Hasarlanan Körükler)

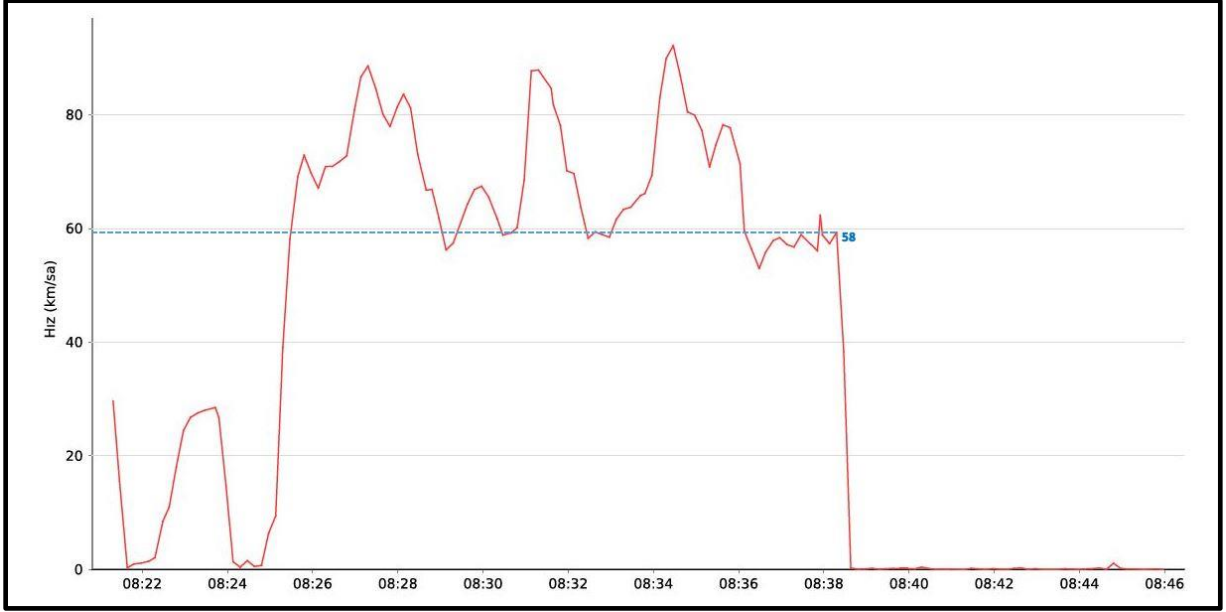
08.39.18 EmeBrake (acil durdurma butonuna basılmıştır)

08.39.30 Hız 20km/s çarpışma anı.

Resim 12 (12603 Numaralı Trene Ait Hız-Zaman Grafiği)

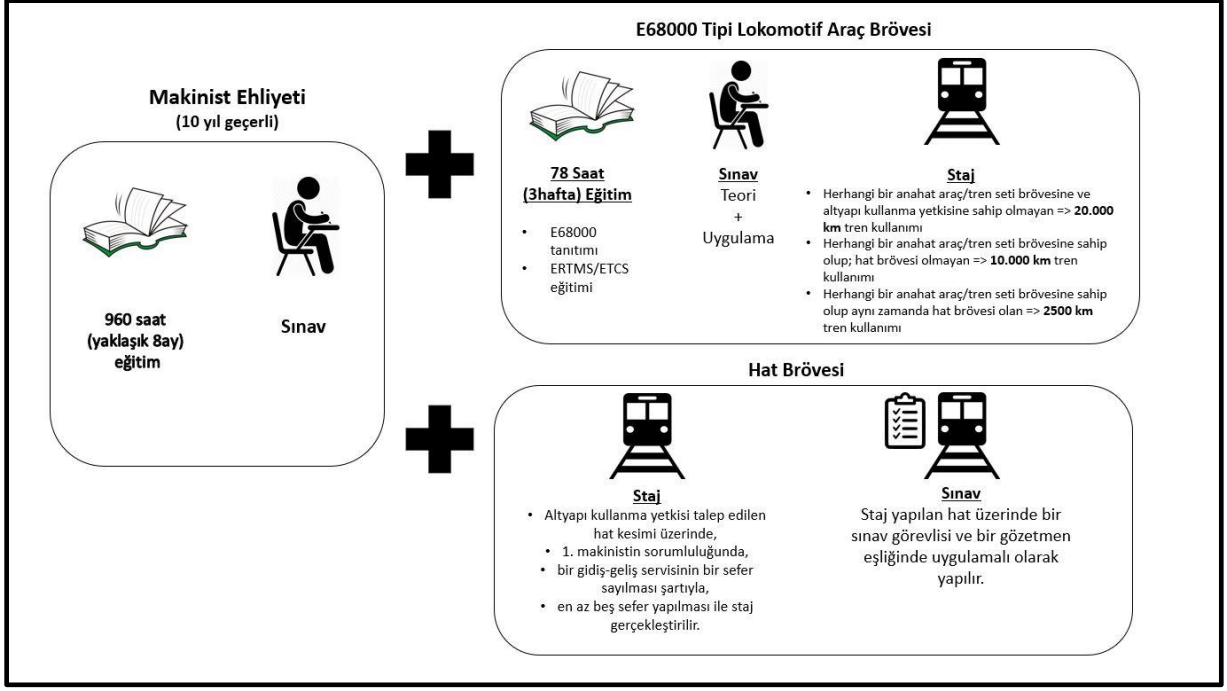
Yine aynı DTİ tarafından işletilen ADA Ekspresi'nde E68000 tipi lokomotifler kullanılmaktadır. Dolayısıyla bu lokomotiflerde görevlendireceği makinistlerin E68000 tipi lokomotiflere uygun araç brövelerinin ve o hatta ilişkin hat brövelerinin olması beklenir. Yalnızca makinist ehliyeti olan bir makinistin E68000 tipi lokomotiflerde görev alabilmesi için ortalama 7 ay süren ve Resim 14'de şematik olarak gösterilen uzun bir eğitim ve staj sürecini tamamlaması gerekmektedir.

Resim 14 (Makinist Eğitim Şeması)

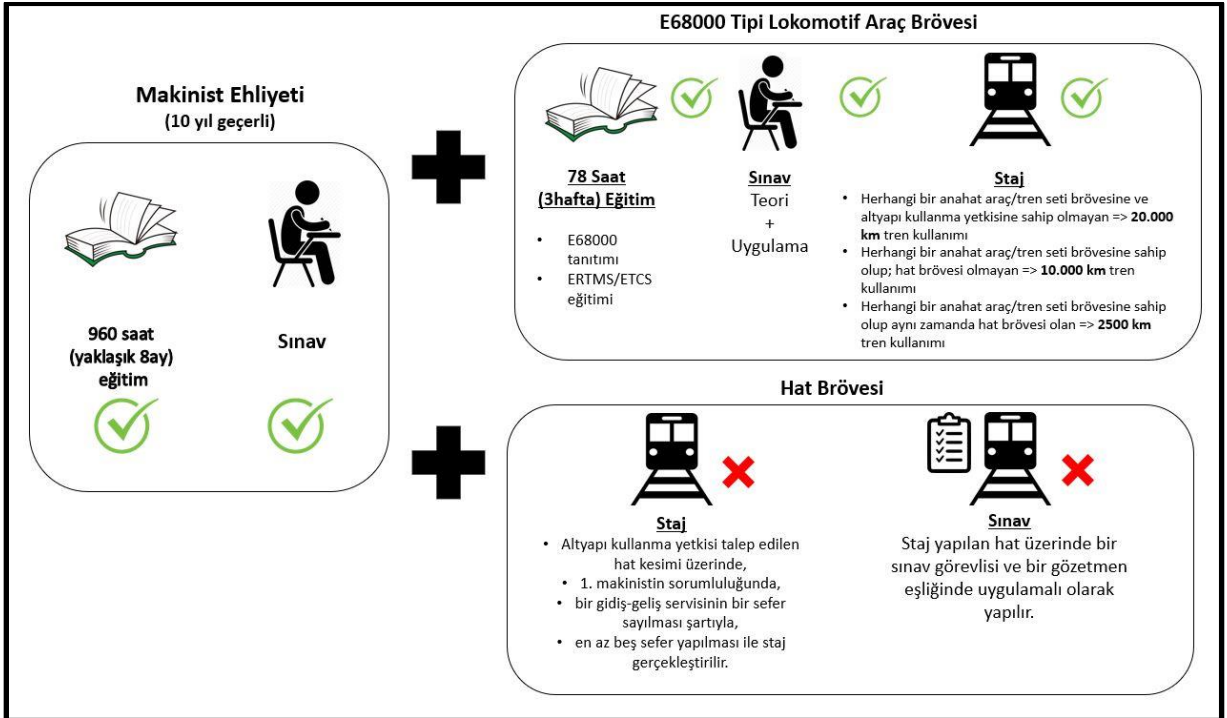
Kazaya karışan 12603 numaralı ADA Ekspresinin tren trafik sorumlusu 1. makinist 2007 yılında ilgili DTİ'de makinist olarak göreve başlamıştır. Köseköy Lojistik Müdürlüğü'ne bağlı olarak çalışmaktadır. Makinistin E68000 tipi lokomotif araç brövesi bulunmaktadır. Ancak kazanın meydana geldiği hat kesimine ait hat brövesi olmadığı görülmüştür. Makinistin kaza günündeki eğitim durumu Resim 15'de şematik olarak gösterilmiştir.

Resim 15 (Tren Trafik Sorumlu 1. Makinistin Eğitim Durumu)

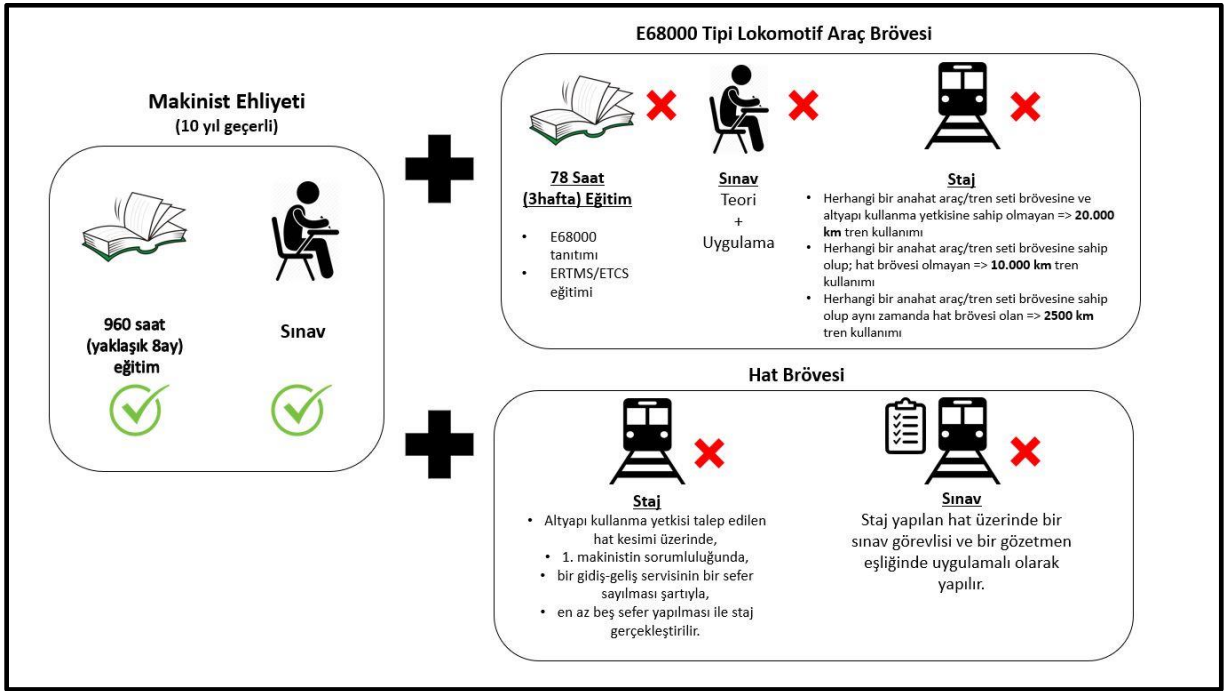
Kaza anında 12603 numaralı ADA Ekspresi'nin kumandasındaki makinist 2019 yılında ilgili DTİ'de makinist olarak göreve başlamış, Marmaray hattında yaklaşık 2 yıl çalıştıktan sonra Köseköy Lojistik Müdürlüğü'ne geçmiştir. Makinistin E68000 tipi lokomotif araç brövesi bulunmamaktadır. 78 saatlik eğitimi ve araç stajını yapmadığı, ayrıca kazanın meydana geldiği hat kesimine ait hat brövesi olmadığı görülmüştür. Makinistin kaza günündeki eğitim durumu Resim 16'da şematik olarak gösterilmiştir.

Resim 16 (Lokomotifin Kumandasındaki 2. Makinistin Eğitim Durumu)

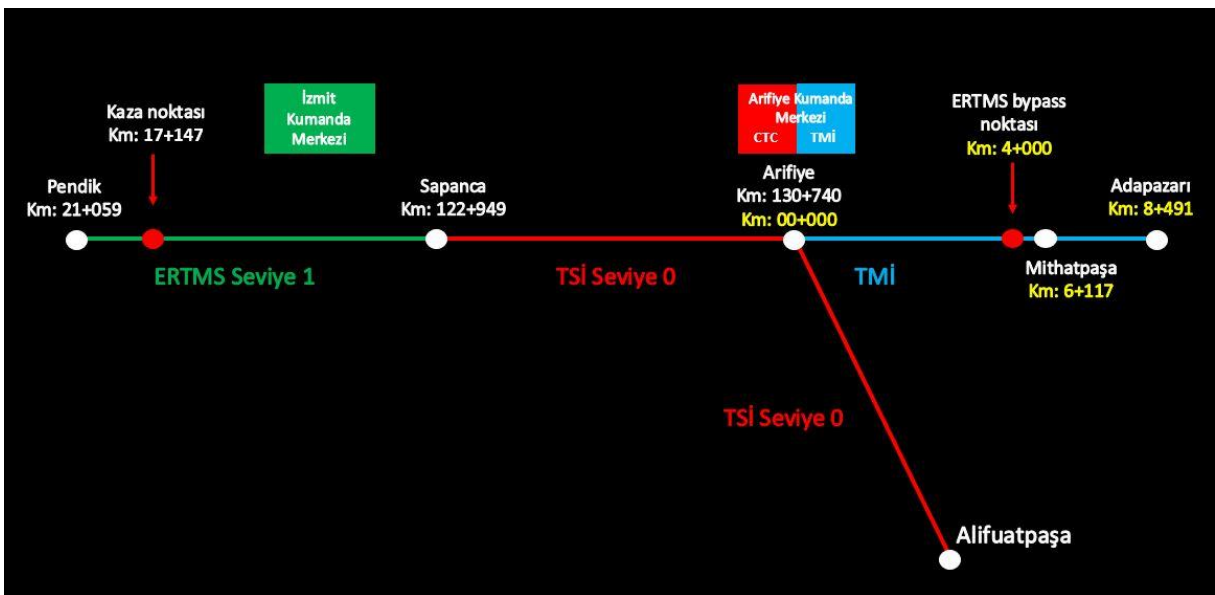
Bilindiği üzere kazaya karışan ADA Ekspresi'nin lokomotifi E68048, kazadan bir gün önce ERTMS/ETCS araçüstü ekipman arızası nedeni ile kurşunu koparılarak bypass edilmiş, tekrar kurulduğunda sorun çıkarmadan Adapazarı'na seyrini tamamlamıştır. Kaza günü de aynı şekilde arıza vermiş, yine bypass edilmiş ve Pendik'e doğru bypasslı şekilde seyrettirilmiştir. Kayıtlar, belgeler ve beyanlar değerlendirildiğinde, arıza yaptığı ilk gün bypass edildikten sonra lokomotif arıza defterine kayıt yapılmış fakat kumanda merkezi ile ya da sorumlu depolarla herhangi bir iletişim kurulduğuna dair bir kayıt sunulmamıştır. Ayrıca kaza günü arıza sonrası bypass edildiğinde trenin bulunduğu hat kesimi TMI, güzergahının devamındaki Arifiye-Sapanca arası hat kesimi TSİ Seviye 0, Sapanca-Pendik arası hat kesimi ERTMS Seviye 1 ile işletilmektedir. Arızı durumun gerçekleştiği nokta TMI bölgesi içerisinde kalmaktadır. Makinistlerin ise ERTMS/ETCS araçüstü ekipmanının arızasını Sapanca'da ERTMS Seviye 1 hat kesimini yöneten İzmit Kumanda Merkezine bildirmeyi planladıkları beyanlarından anlaşılmıştır.

Resim 17 (Adapazarı-Pendik Güzergahı Trafik İşletim Sistemleri)

Emirlerle ERTMS/ETCS araçüstü ekipmanı arızalandığında kumanda merkezine bilgi verilip talimata göre hareket edilmesi düzenlenmiştir. Arıza TMİ bölgesinde oluşmuştur. ERTMS/ETCS araç üstü ekipmanı arızasının ERTMS'li hat kesimini yöneten İzmit Kumanda Merkezi'ni ilgilendiren bir durum olması nedeniyle bildirim bu kumanda merkezine yapılması gerektiği düşünülebilir. Makinistlerin de aldığı karar Sapanca'ya varıldığında İzmit Kumanda Merkezi'ne bildirmek şeklinde olmuş ancak beyanlarına göre bildirim yapılması unutulmuştur. Birden fazla trafik işletim sistemine geçiş yapılan güzergahlarda meydana gelebilecek bu ve benzeri arıza durumları için arıza durumu senaryo çalışma ve planlamaları yapılarak belirsizlikler ortadan kaldırılabilmektedir. Ayrıca arıza durumu senaryolarının tüm personel tarafından bilinmesi ve yanlış uygulamaların önüne geçilebilmesi için bu senaryolara ilişkin saha eğitimlerinin ve tatbikatlarının personele yaptırılması da farkındalığı arttıracaktır.

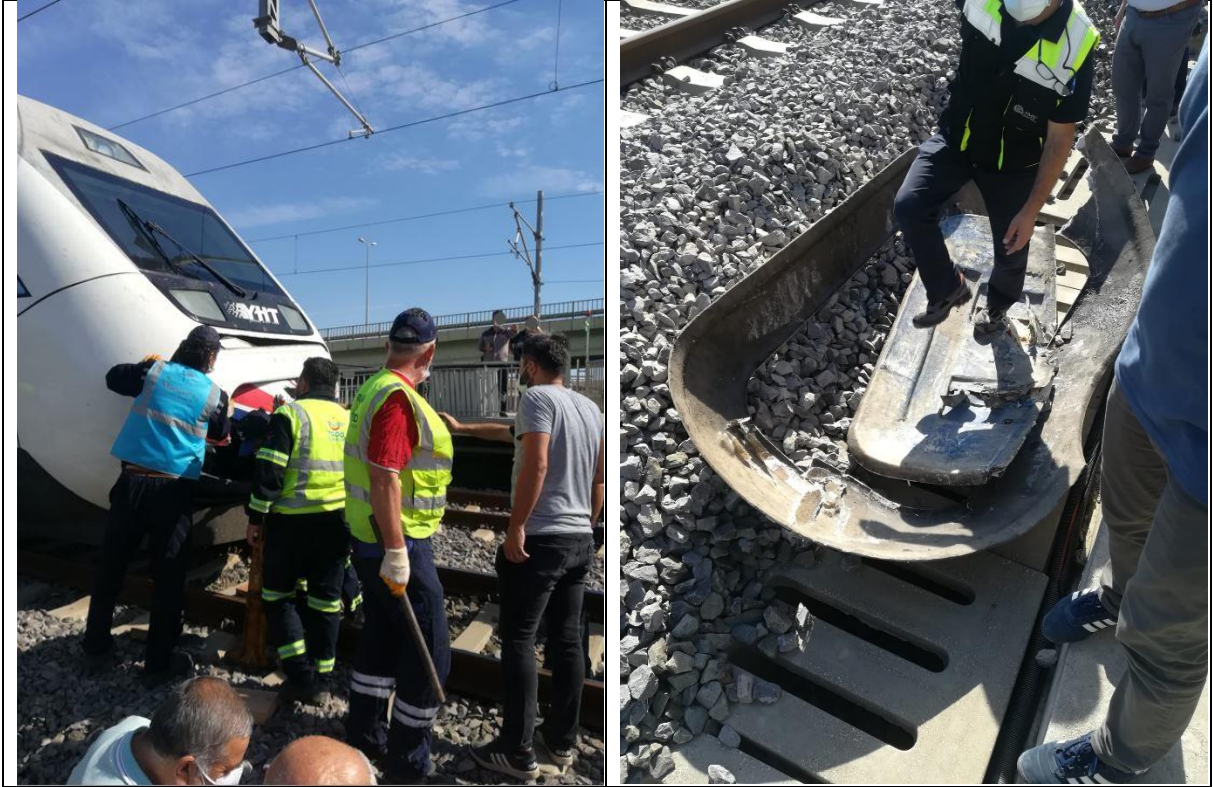
Resim 18 (YHT'ye ait Koşum Takımı Koruma Kapağı)
