T.C.
ULAŞTIRMA VE ALTYAPI BAKANLIĞI
Ulaşım Emniyeti İnceleme Merkezi Başkanlığı

**7 EKİM 2020 TARİHİNDE 23230 NUMARALI TREN İLE 23222 NUMARALI TRENİN
ÇARPIŞMA KAZASINA İLİŞKİN KAZA İNCELEME RAPORU**

Yozgat İli, Yerköy İlçesi, Yerköy-Karaosman İstasyonları Arası, Km: 214+900

14 HAZİRAN 2021

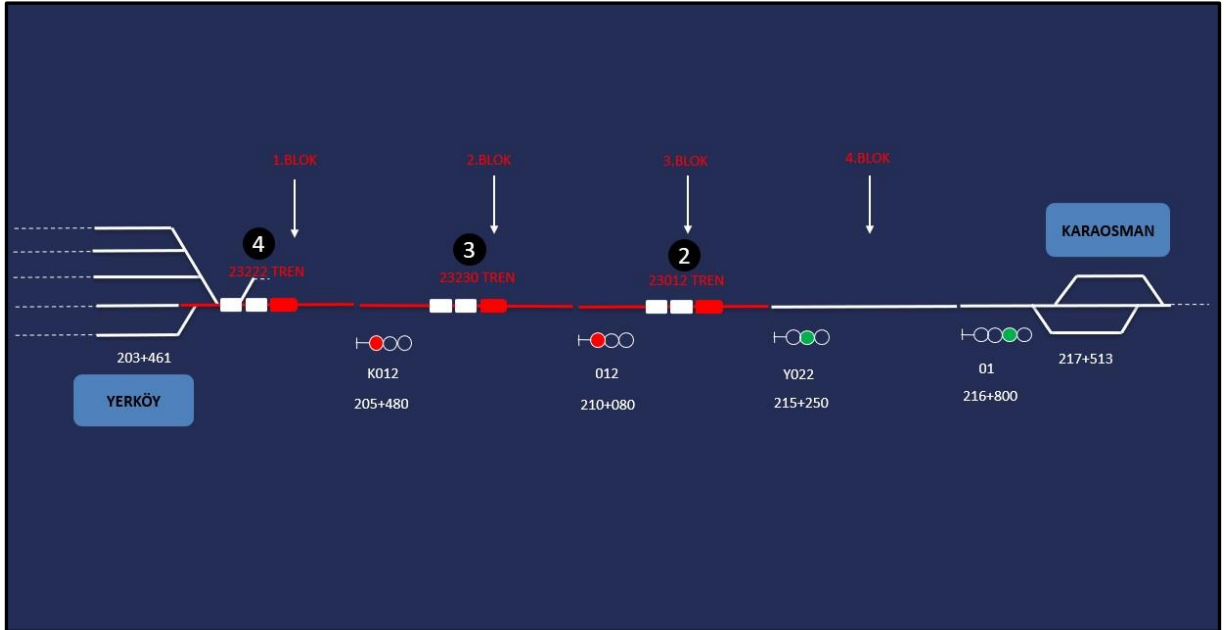
Resim 6 (Saat 14:48 23222 nolu trenin hatta girişi ve trenlerin durumu)

Son tren olan 23222 nolu tren Yerköy Gar'dan çıkış yapıp 1'inci bloğu meşgul ettiğinde kontrolörün bilgisi olmayan 23230 nolu tren 2'inci blokta, 23012 nolu tren ise 3'üncü bloktadır.

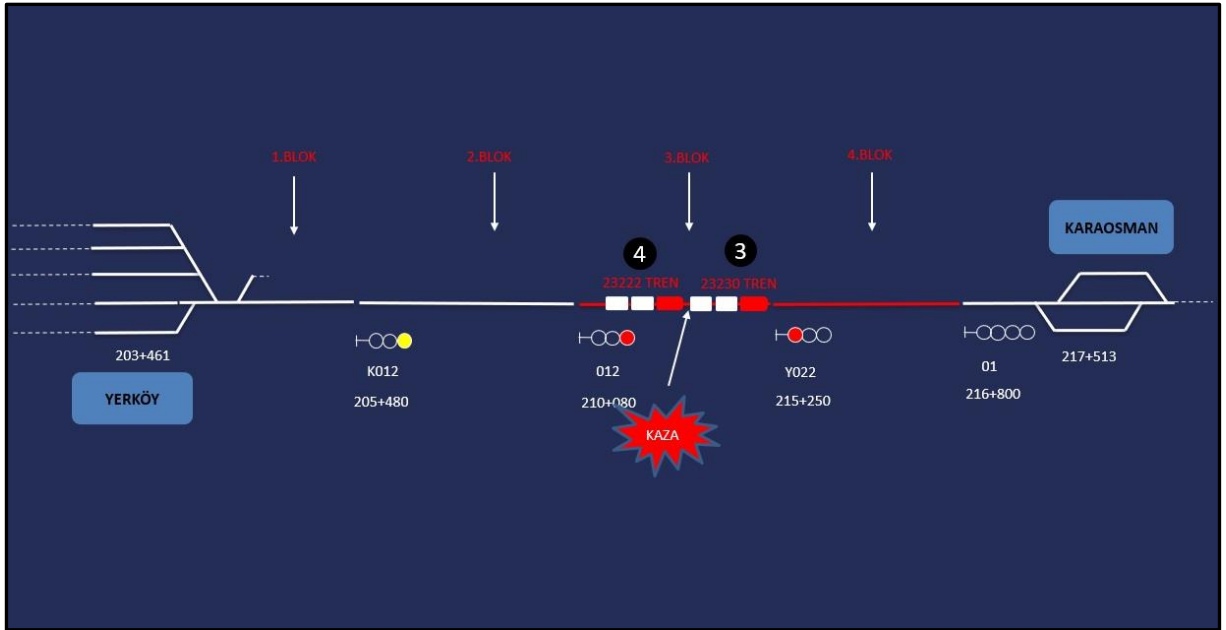
Resim 8 (Saat 15:05 Kaza anı)

Saat 15:05 civarında ise 3'üncü blok sonunda Y022 sinyalinde kırmızı bildiride bekleyen 23230 nolu trene 23222 nolu tren km 214+900 de arkadan çarparak 23230 nolu treni 80 metre sürüklemiştir.

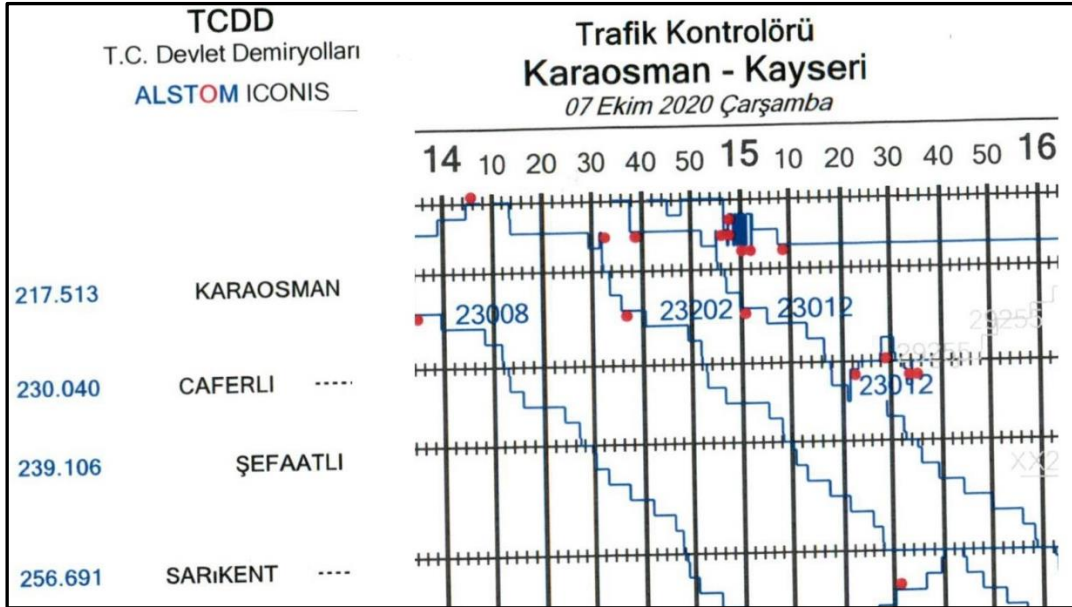
Resim 11 (Trengraf kayıtları 14:00-16:00 arası yakınlaştırılmış görüntü)
