T.C
ULAŞTIRMA DENİZCİLİK VE
HABERLEŞME BAKANLIĞI
KAZA ARAŞTIRMA VE İNCELEME KURULU

AKEL
ve
ŞENGÜL K

İsimli Gemilerin Çatışması Sonucu Meydana Gelen
Deniz Kazasına İlişkin Kaza İnceleme Raporu

Riva Açıkları, İstanbul
22 Temmuz 2015

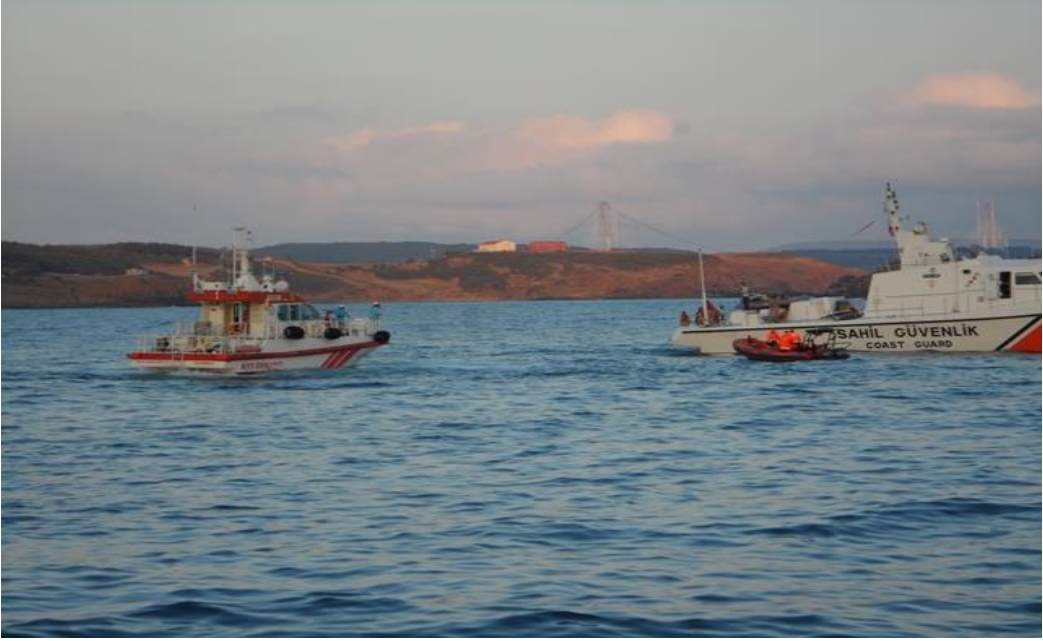
Şekil 3. Kaza sonrası arama kurtarma çalışmaları

ŞENGÜL K gemisi kaptanı AKEL gemisinin yara aldığını görmüş ve hemen can filikasını denize indirme talimatı vermiştir. Bu arada Gemi Trafik Hizmetleri'ne (VTS) kazayı rapor etmiştir. Kaza mahallinde bulunan KAAN SONAY isimli gemi personeli de filika ile kazazedelerin yardımına gitmişlerdir. ŞENGÜL K gemisi kaptanının VTS ile yaptığı görüşme ile kazayı öğrenen KUMDAŞ gemisi kaptanı hemen demirli bulunduğu alandan kaza mahalline hareket etmiş ve arama kurtarma faaliyetlerine katılmıştır. ŞENGÜL K gemisinin filikası kazazedelerin 6 tanesini almış, KAAN SONAY gemisine ait filika 2 kazazedeyi almıştır. ŞENGÜL K gemisine ait filikanın dümeni düşmesi nedeniyle KAAN SONAY gemisinin filikası tarafından yedeklenerek kazazedeler ŞENGÜL K gemisine alınmıştır. Bu arada Sahil Güvenlik Komutanlığına ve Kıyı Emniyeti Genel Müdürlüğüne ait botlar kaza mahalline ulaşmışlardır. Kazazedelerden 1 tanesi aşırı su yutmuş olduğundan şahıs Kıyı Emniyetine ait botu ile karaya nakledilmiştir.

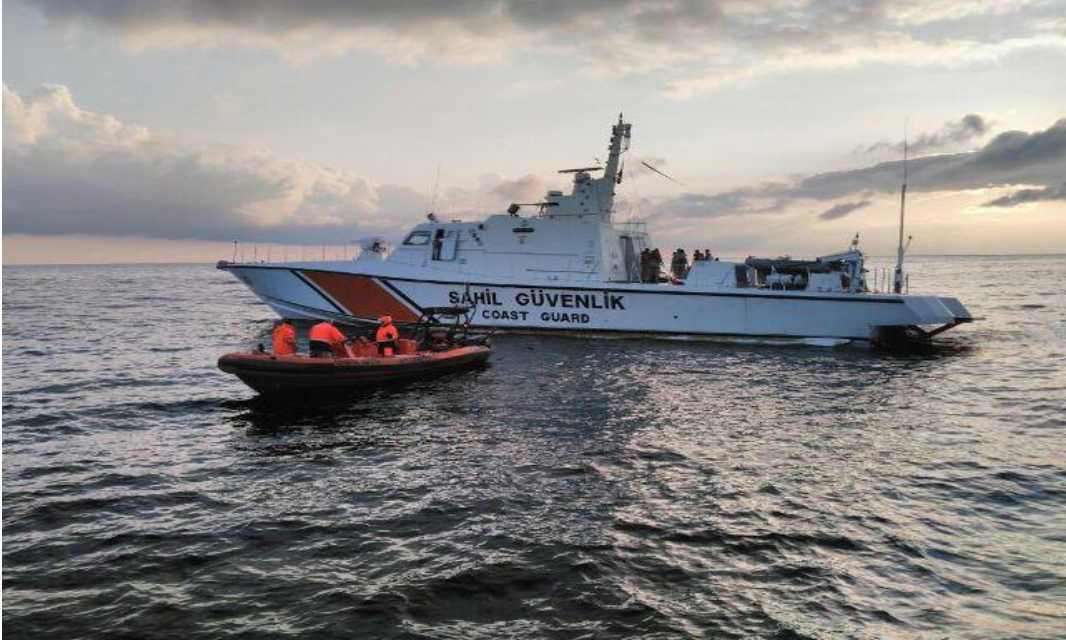
Şekil 4. Kaza sonrası arama kurtarma çalışmaları

Diğer yandan gemide bekçilik yapan bir şahsın daha bulunduğu ancak denizden kurtarılan kazazedeler arasında yer almadığı fark edilmiştir. Arama kurtarma faaliyetleri saat 07:00 civarı Sahil Güvenlik Bot Komutanlığının kayıp kişiye ulaşıldığının bildirilmesi ile sonlandırılmıştır.

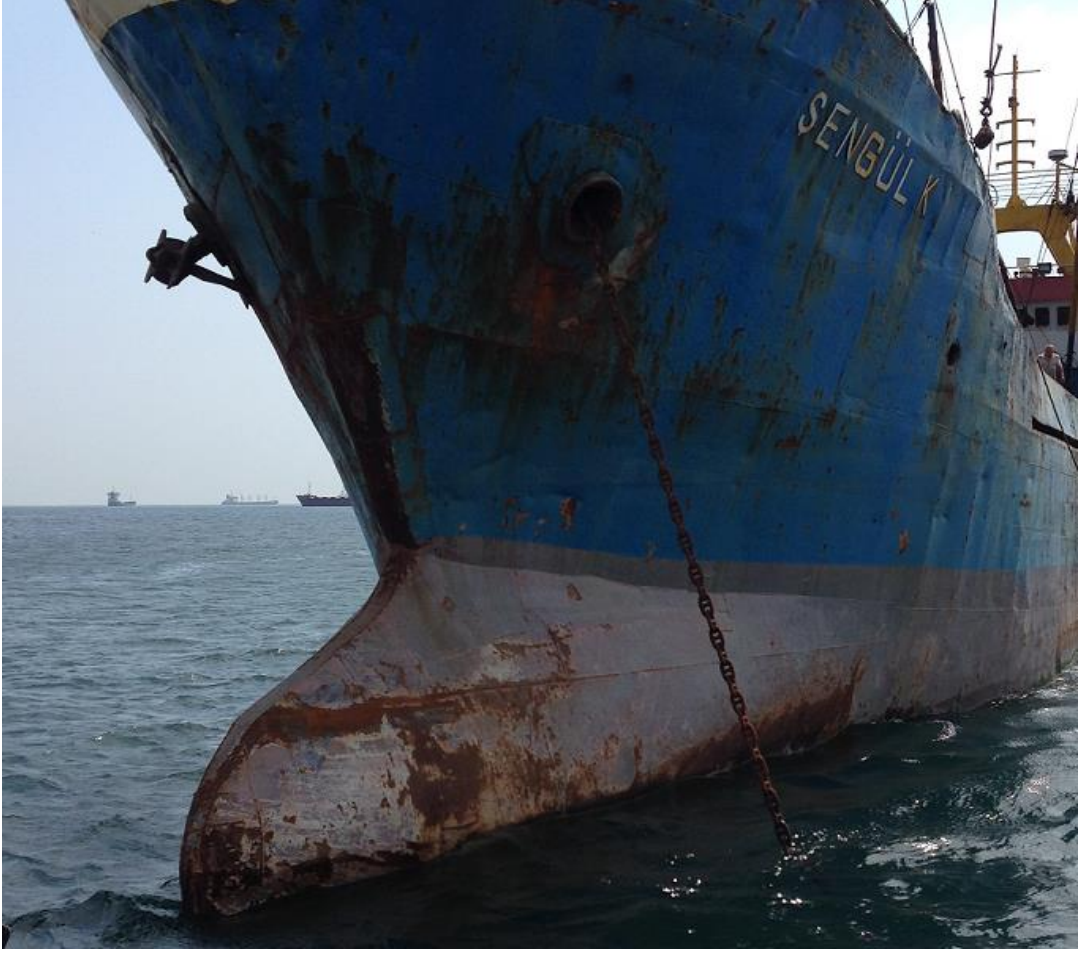
Şekil 5. ŞENGÜL K gemisindeki oluşan hasar

Kaza sonrası ŞENGÜL K gemisinde ciddi bir hasar meydana gelmemiştir. Geminin balb ve iskele baş tarafında sıyrıklar meydana gelmiştir.

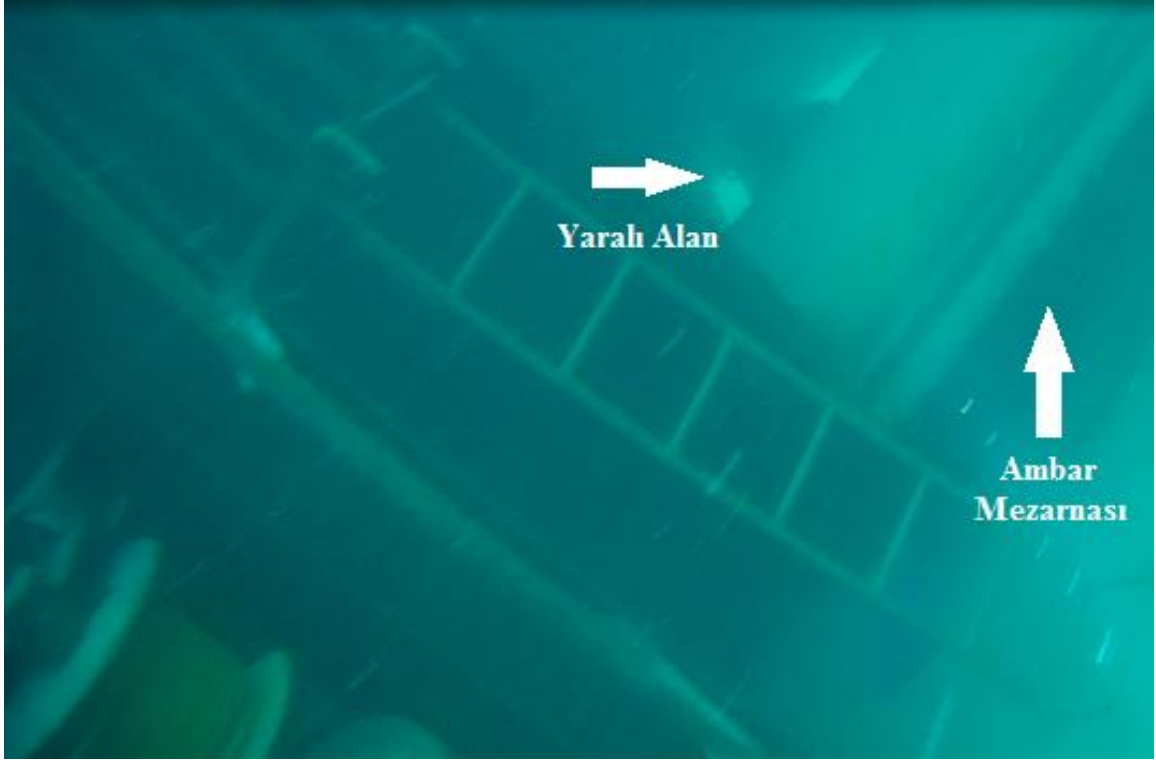
Şekil 6. AKEL gemisindeki oluşan hasar

Ancak AKEL gemisinde ciddi yaralanma meydana gelmiş, geminin sancak tarafında kıç ambar bordasının makine dairesi perdesine yakın bölgesinde ve çift dipte yırtık oluşmuş ve neticede gemi su alarak batmıştır.

- AKEL gemisi sancak taraf ambar bordasında meydana gelen yaralanma sonrasında su alarak batmıştır. [2.1]
- AKEL gemisinde bulunan ve Liman Başkanlığına beyan edilen gemi adamları listesinde yer almayan bir kişi hayatını kaybetmiştir. [2.1]
- Her iki gemi kaptanı da radar ve AIS gibi seyir yardımcılarında uygun şekilde faydalanmamışlardır. [2.1]
- Her iki gemi kaptanı da tam bir görme ve işitme gözcülüğü yerine getirmemişlerdir. [2.1]
- ŞENGÜL K gemisi izinli kum alma sahası dışında bir alanda kum almak üzere demirlemeden ve driftte beklemektedir. [2.1]
- ŞENGÜL K gemisine ilişkin muhtelif saatler arasında AIS verileri bulunmamaktadır. [2.1]
- AKEL gemisine ilişkin 22.07.2015 tarihi saat 00:59:53'den itibaren AIS verisi bulunmamaktadır. [2.1]
- Gemiler yola elverişlilik hususunda mevzuat hükümlerini tam olarak yerine getirmemişlerdir. [2.2]

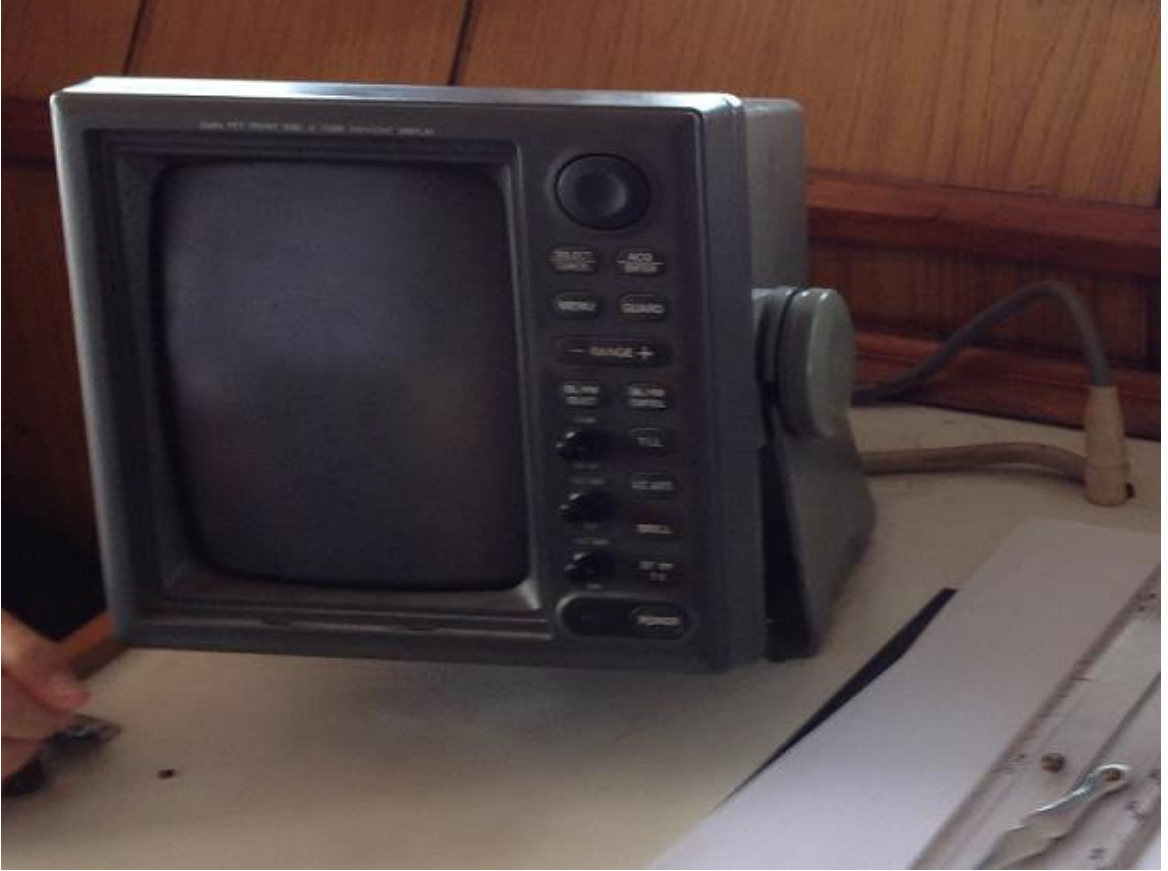
Şekil 8. ŞENGÜL K gemisine ait radar

Gemiler radar ve AIS cihazı ile donatılmıştır. AKEL gemisi kaptanı kazadan önce radarı 0,7 gominaya ayarladığını, kodlanmış koordinatlara AIS üzerinden bakarken kaza meydana geldiğini ifade etmiştir. ŞENGÜL K gemisi kaptanı radarda 0,5 gominada AKEL gemisini gördüğünü ve kazadan 45 dakika önce AKEL kaptanı ile cep telefonda görüşüklerini belirtmiştir.

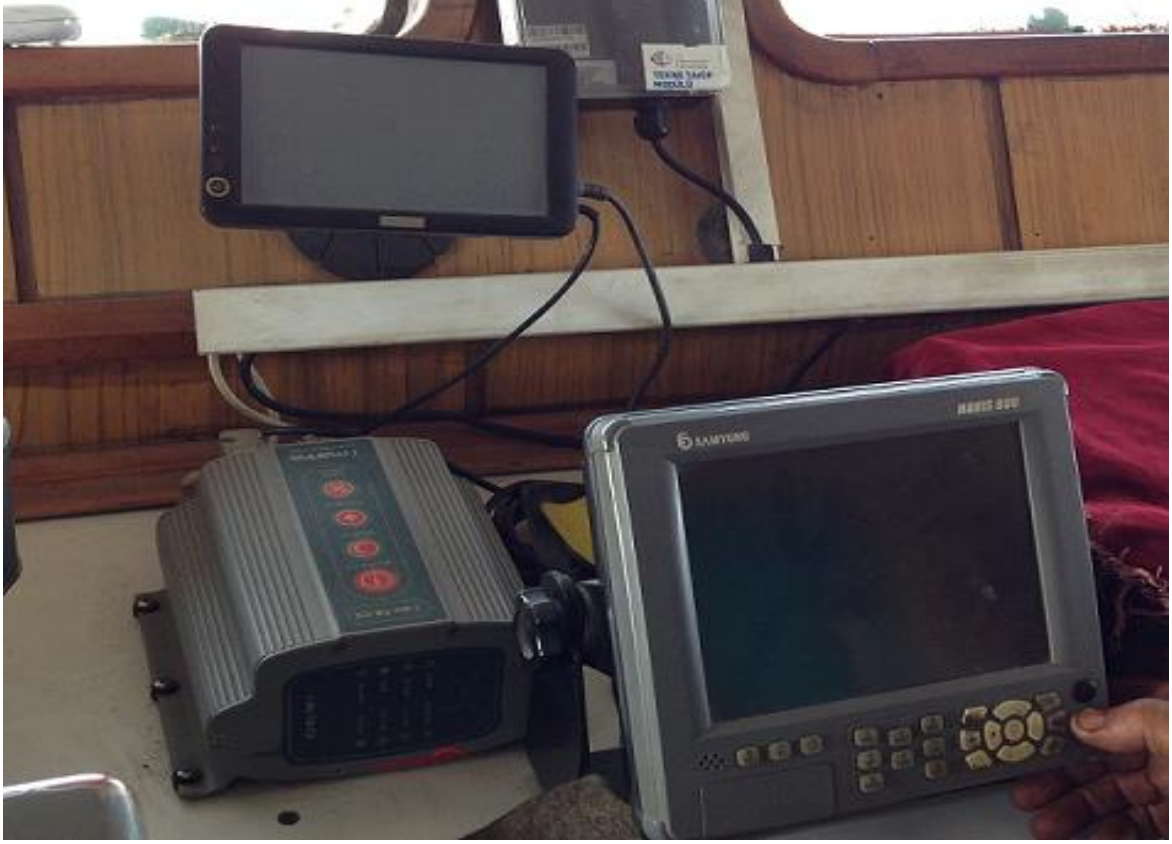
Şekil 9. ŞENGÜL K gemisine ait AIS

AIS kayıtlarına göre AKEL gemisinden en son sinyal 22.07.2015 tarihinde 00:59:53'de 41°14'27" K 29°16'25" D koordinatlarında alınmış olup o an itibari ile AKEL'in hızı 1,3

deniz milidir. Yine AIS kayıtlarına göre ŞENGÜL K gemisinin 22.07.2015 tarihinde 01:03:55'de 41°13'45.38''K 29°17'22.19''D koordinatlarında 4,9 deniz mili ile ilerlediği ancak bu andan itibaren 01:57:38'e kadar gemiye ilişkin AIS verisi bulunmamaktadır. Saat 01:57:38'de alınan verilere göre gemi yaklaşık 41°13'45''K 29°16'56''D koordinatlarında bulunmakta olup hızı 0,2 deniz mili olarak verilmektedir.

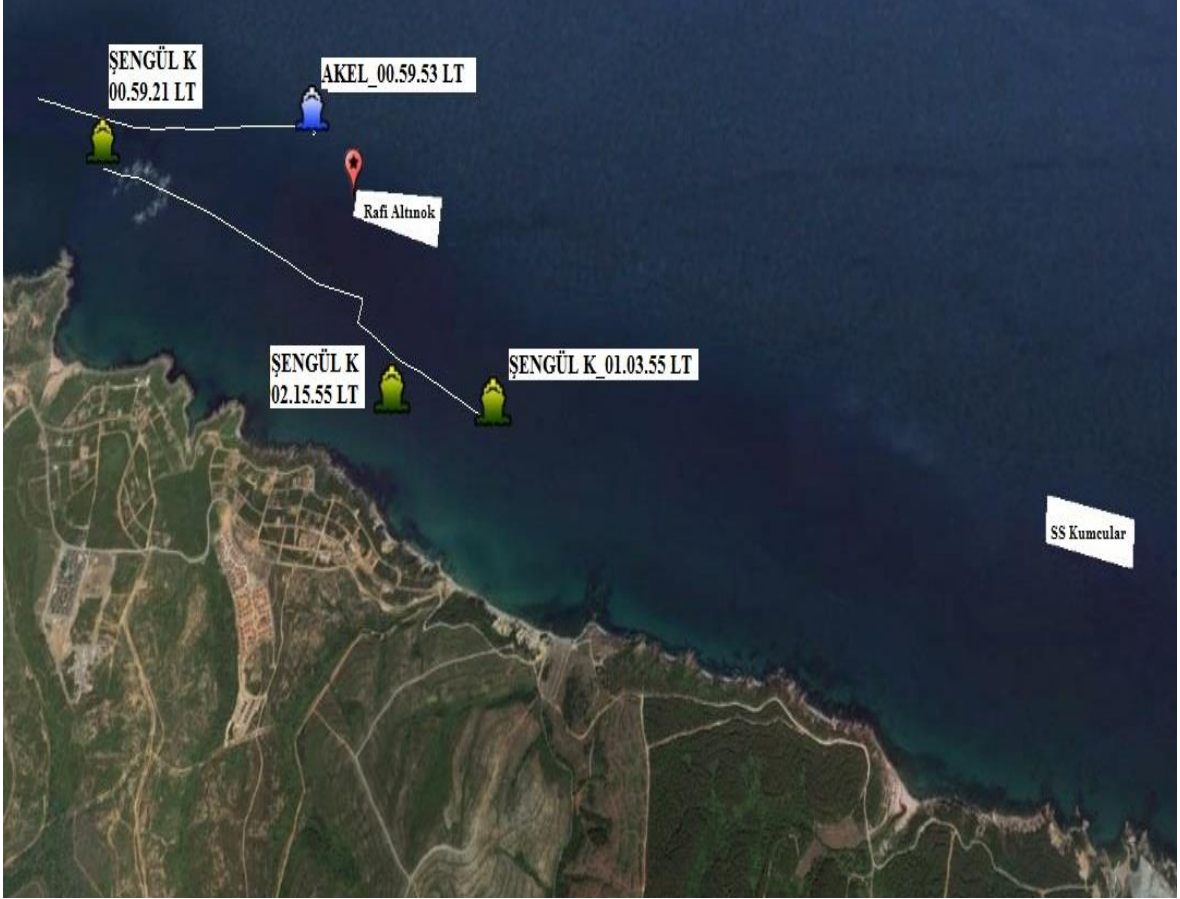
Şekil 10. Kaza öncesi gemileri buldukları koordinatlar ve kum sahaları

AIS kayıtları incelendiğinde AKEL gemisi 22.07.2015 tarihinde 00:59:53'de 41°14'27" K 29°16'25" D koordinatlarında bulunmakta olup o an itibari ile hızı 1,3 deniz milidir. Bu andan itibaren AKEL gemisine ilişkin AIS verisi bulunmamaktadır. Yine AIS kayıtlarına göre ŞENGÜL K gemisinin 22.07.2015 tarihinde 01:03:55'de 41°13'45.38"K 29°17'22.19"D koordinatlarında 4,9 deniz mili ile ilerlediği ancak bu andan itibaren 01:57:38'e kadar gemiye ilişkin AIS verisi bulunmamaktadır. Saat 01:57:38'de alınan verilere göre gemi yaklaşık 41°13'45"K 29°16'56"D koordinatlarında bulunmakta olup

hızı 0,2 deniz milidir. Bu andan itibaren kazanın meydana geldiği saatler dahil geminin bulunduğu koordinatlarda bir değişiklik görülmemektedir.

Çatışma yaklaşık olarak $41^{\circ}13'K$ $29^{\circ}16'D$ koordinatlarında meydana gelmiştir. Bu nokta Rafi Altınok'a ait kum alma sahasının yaklaşık 0,4 deniz mil güneyinde Kumcular Kooperatifine ait kum alma sahasının ise yaklaşık 2 deniz mil batısındadır. Ancak her iki gemi de kazadan yaklaşık 1,5 saat önce sevk fişi aldıkları kum alma sahaları civarında bulunmalarına rağmen kum alma sahaslarında yükleme yapmaları yerine AKEL güneye doğru hareket halinde ŞENGÜL K ise izinli olduğu sahadan 2 mil batıda kum almaktadır. Dolayısı ile kazanın ŞENGÜL K izinli olduğu sahadan yaklaşık 2 mil batıda kum almak

üzere hareketsiz iken AKEL izinli olduğu kum alma sahasından yaklaşık 0,4 deniz mil güneyde hareket halindeyken AKEL gemisinin ŞENGÜL K gemisine çatması şeklinde geliştiği düşünülmektedir.
