**TÜRKİYE CUMHURİYETİ**  
**ULAřTIRMA VE ALTYAPI BAKANLIđI**  
**Kaza Arařtırma ve İnceleme Kurulu**

**BİLAL BAL**  
**İsimli Geminin Batması Sonucu Meydana Gelen**  
**Deniz Kazasına İliřkin İnceleme Raporu**

**řile Açıkları / İstanbul**

**DNZ-03/2018**

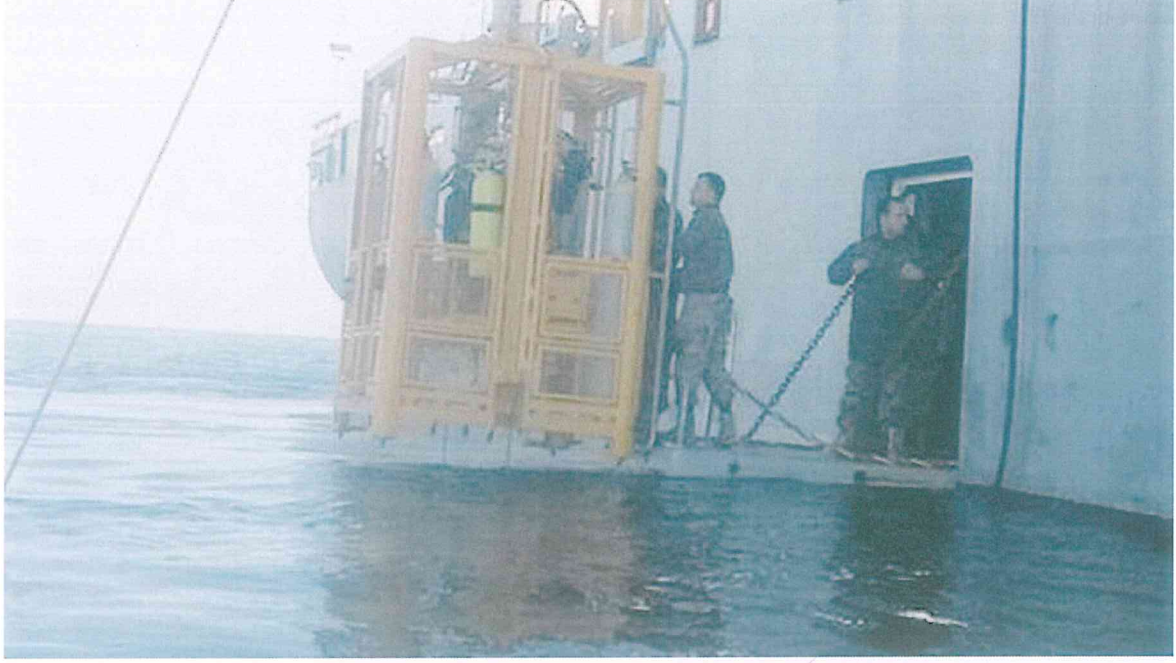
**Resim 8: ROV İle Yapılan Arama Kurtarma Çalışmalarına İlişkin Bir Görüntü**

03.11.2017 günü arama çalışmaları deniz yüzeyinde ve gemi dahilinde devam edilmiş olup gün boyu sürdürülen çalışmalar neticesinde 3 personelin cansız bedenleri gemi içinden ROV<sup>5</sup> marifetiyle çıkarılmıştır. (*Resim – 8*)

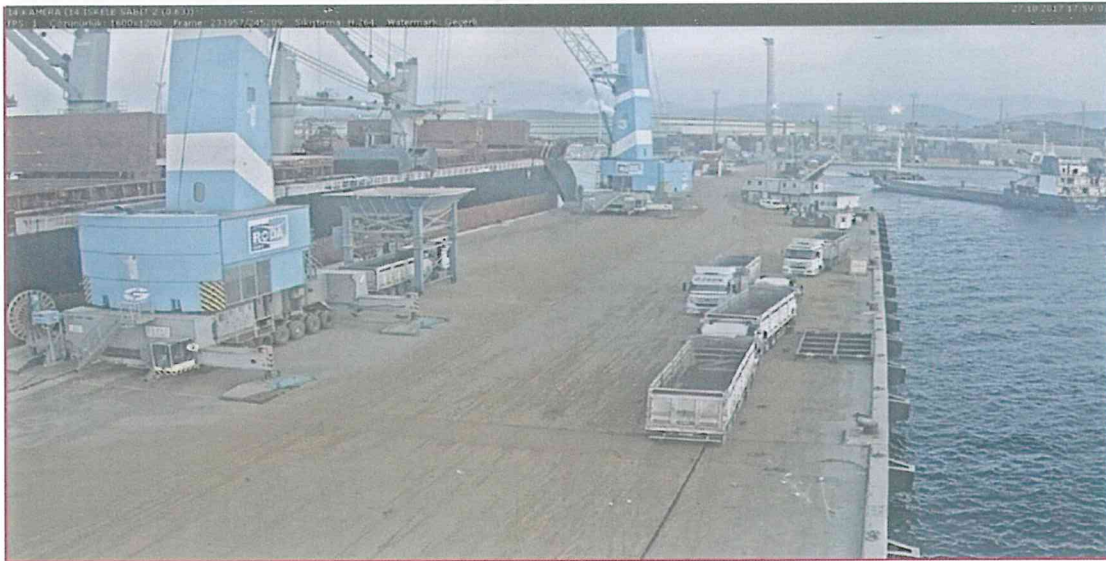
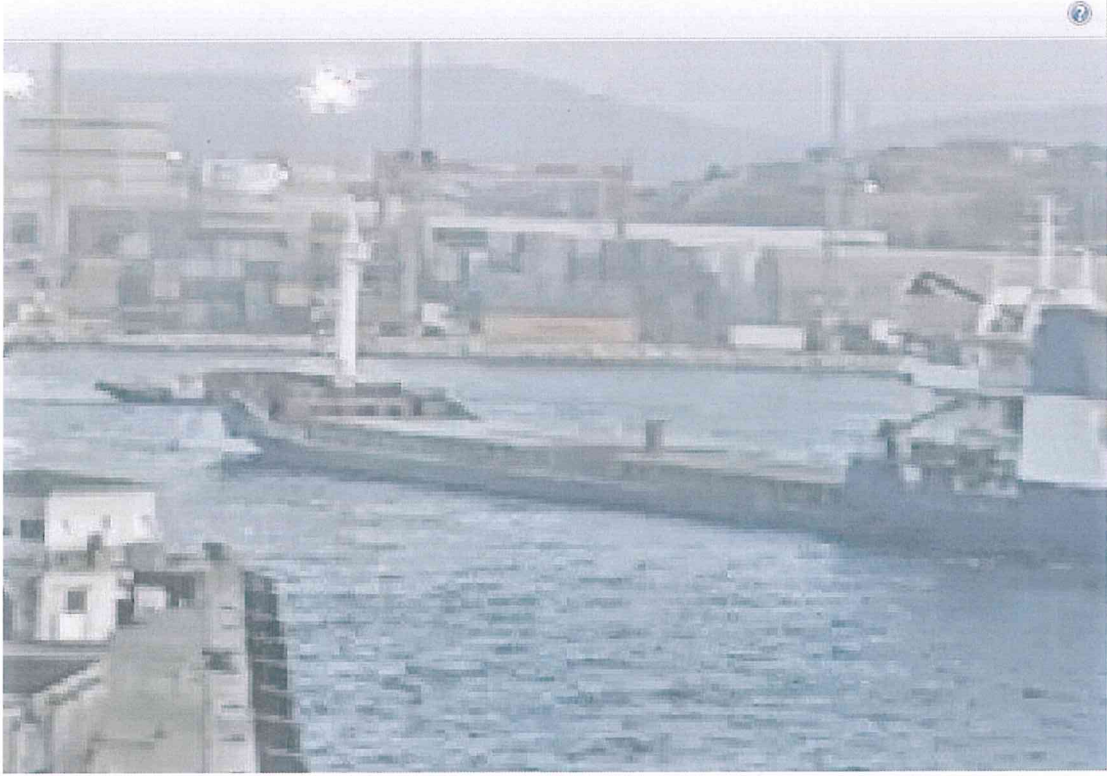
Nitekim, Geminin son yükleme limanından ayrılışına ilişkin **Resim 9** ve **Resim 10**'daki görüntülerine göre, geminin "overload" olması nedeniyle, yükleme sınırı markaları görülememektedir.

**Resim 9 : Geminin Son Yükleme Limanından Ayrılışına İlişkin Bir Görüntü**

**Resim 10 :** Geminin Son Yükleme Limanından Ayrılışına İlişkin Yakınlaştırılmış Görüntüsü

Yukarıda ifade edilen veriler çerçevesinde, geminin Gemlik limanında yükleme kapasitesinin üzerinde yükleme yaptığı ve limanı "overload" vaziyette terk etmiş olduğu değerlendirilmektedir.

Yukarıda tespit edilen verilere göre, geminin son yükleme limanlarından “overload” vaziyette ayrıldığı, bu durumun geminin bünyesindeki dirençleri seyir esnasında direkt olarak menfi yönde etkilediği ve meydana gelen kazaya etken faktörler arasında yer aldığı değerlendirilmiştir.

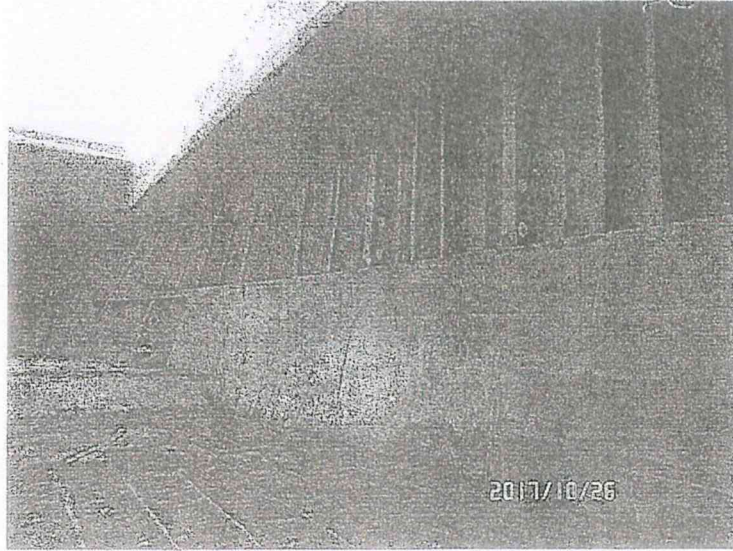
Resim 11 : BİLAL BAL 1 nolu ambar içi görünümü

Cargo hold # 1, shell plating (port)

Cargo hold # 1, shell plating (starboard)

İlgili sörvey neticesinde geminin ambarlarına ait elde edilen bazı fotoğraflar incelendiğinde, 1 nolu ambar içi stringer<sup>9</sup> hizasına kadar iskele ve sancak yan perdeleri üzerinin saca kaplandığı görülmektedir. (*Resim – 11*) Bununla birlikte, diğer eksiklikler incelendiğinde geminin can kurtarma ekipman ve donanımındaki eksikliklerin bulunduğu, her iki ambar arasındaki perdenin su geçirmezliğini kaybettiği, ambar taban saclarındaki deformasyon ve hasarların olduğu, 1 nolu ambarın sintine kuyusunun körlendiği ibareleri dikkat çekmektedir.

**3.9** Gemiye P&I sigortacısı tarafından yapılan kondisyon sürveyi neticesinde, geminin 1 ve 2 nolu ambarları arasındaki perdenin su geçirmezliğini kaybettiği, ambar sintine kuyularından birisinin körlendiği ve taban saclarında yer yer hasarların olduğu tespiti yapılmıştır.

| Eksiklik No<br>(Defect No) | Rapor<br>Referans<br>Numarası<br>(Item<br>Ref.No) | Kusurlarla ilgili açıklama (Details of the defects) |
|---|---|---|
| 15) | 8.1.2 | Bulkhead; Bulkhead btw hold no.1 & no.2 not watertight<br>Bilges; No.1 hold bilge blinded<br>Holds; Damages existing on tanktops of Hold no.1 & no.2<br>No.1 ve No.2 ambarlar arası perde su geçirmez değil<br>No.1 ambar sintine kuyuları körlenmiş<br>NO.1 ve No.2 ambar taban saclarında hasarlar mevcut |
