Ulaşım Emniyeti  
İnceleme Merkezi

## DENİZ EMNİYETİ İNCELEME RAPORU

**GEMİNİN ADI** : FG SEVIL  
**IMO NO** : 9548665  
**GEMİNİN BAYRAĞI** : Panama  
**KAZA YERİ** : Büyükada'nın Güneydoğusu  
**KAZA TARİHİ ve SAATİ** : 31 Ekim 2024 - 11:13 (GMT+3)  
**ÖLÜ VE YARALI DURUMU** : 2 / -  
**HASAR DURUMU** : Gemi makine dairesi yanmıştır.  
**ÇEVRE KİRLİLİĞİ** : Yok

Heyet Karar No: 04/D-01/2026

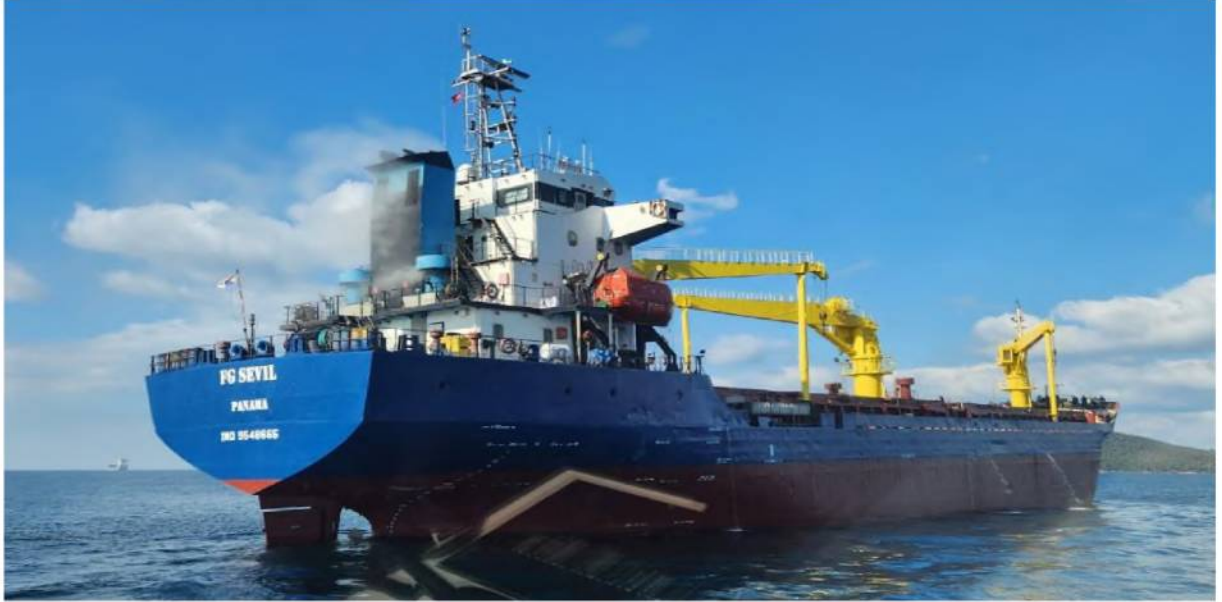
Resim 2 FG SEVIL Gemisi

FG SEVİL gemisi 2009 yılında Çin'in Weihai Donghai Tersanesinde inşa edilmiştir. Gemi 2 ambara sahip olup, dizel ile çalışan tek ana makinesi ve elektrikli 3 kreyini bulunmaktadır. (Resim 2)

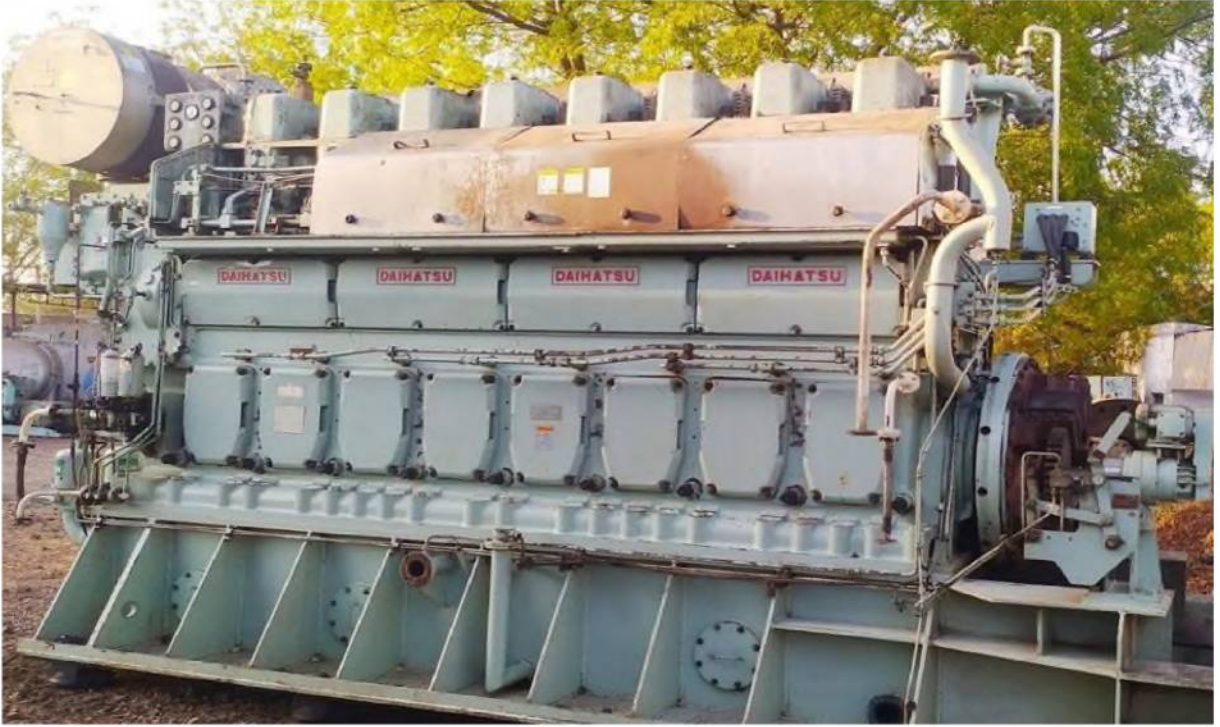
Resim 3 FG SEVİL Gemisi Ana Makine İkizi

Gemi ana makinesi, Daihatsu marka olup 8 silindirli 2500 kW gücündedir. Yüklü olarak, servis hızı 10 knots, yakıt tüketimi IFO 8,0 mt/gün- 380 cst<sup>7</sup> ve 0,80 mt mgo'dur. Balastlı olarak, servis hızı 10,4 knots, yakıt tüketimi IFO 8,0 mt/gün- 380cst ve 0,80 mt mgo'dur. FG SEVİL gemisi ana makinesinin tam donanımlı bir örneği Resim 3'te yer almaktadır.

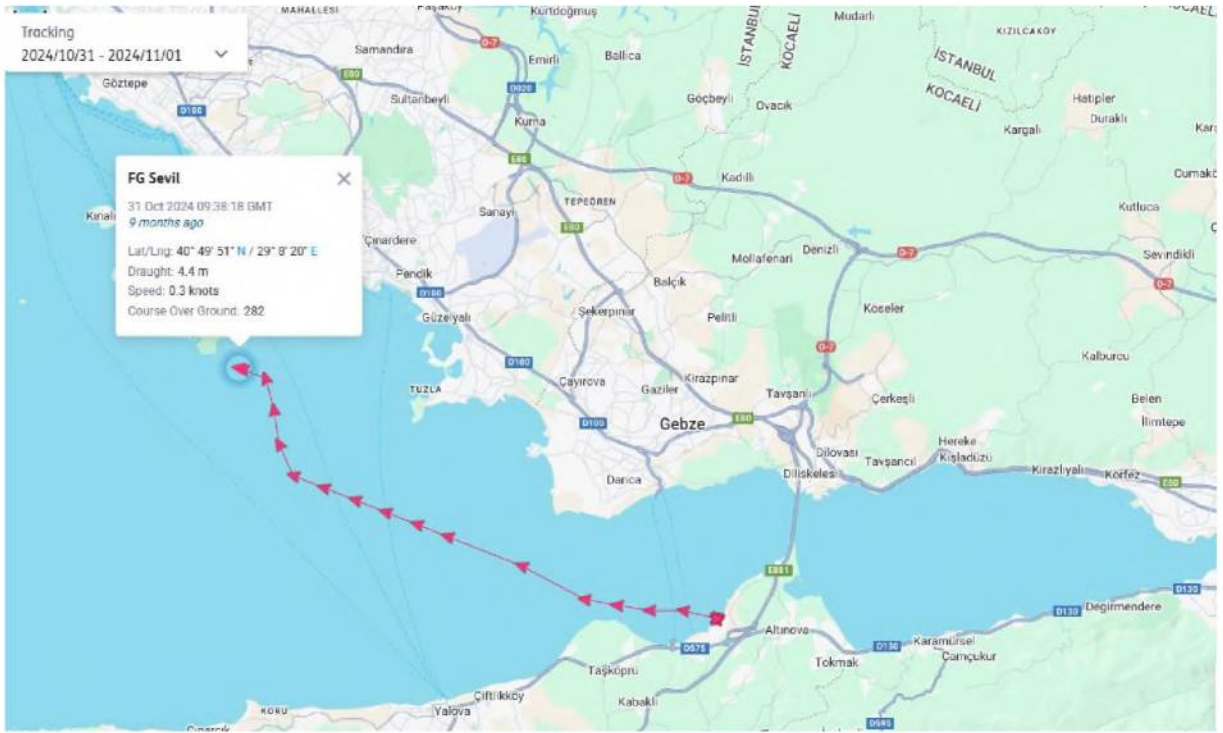
Resim 4 FG SEVIL Geminin izlediği Rota

Panama bayraklı FG SEVIL isimli gemi, Yalova tersaneler bölgesinde yerleşik olan Hicri Ercili Tersanesinden Varna/Bulgaristan Limanına boş olarak 31 Ekim 2024 tarihi saat 09.20 sularında seyrine başlamış ve sefer için gerekli olan malzeme ve ihtiyaçlar için Kartal Demir Sahasına doğru yönelmiştir. FG SEVIL gemisinin bu süreç içerisinde izlediği rotayı gösteren harita Resim 5'te yer almaktadır.

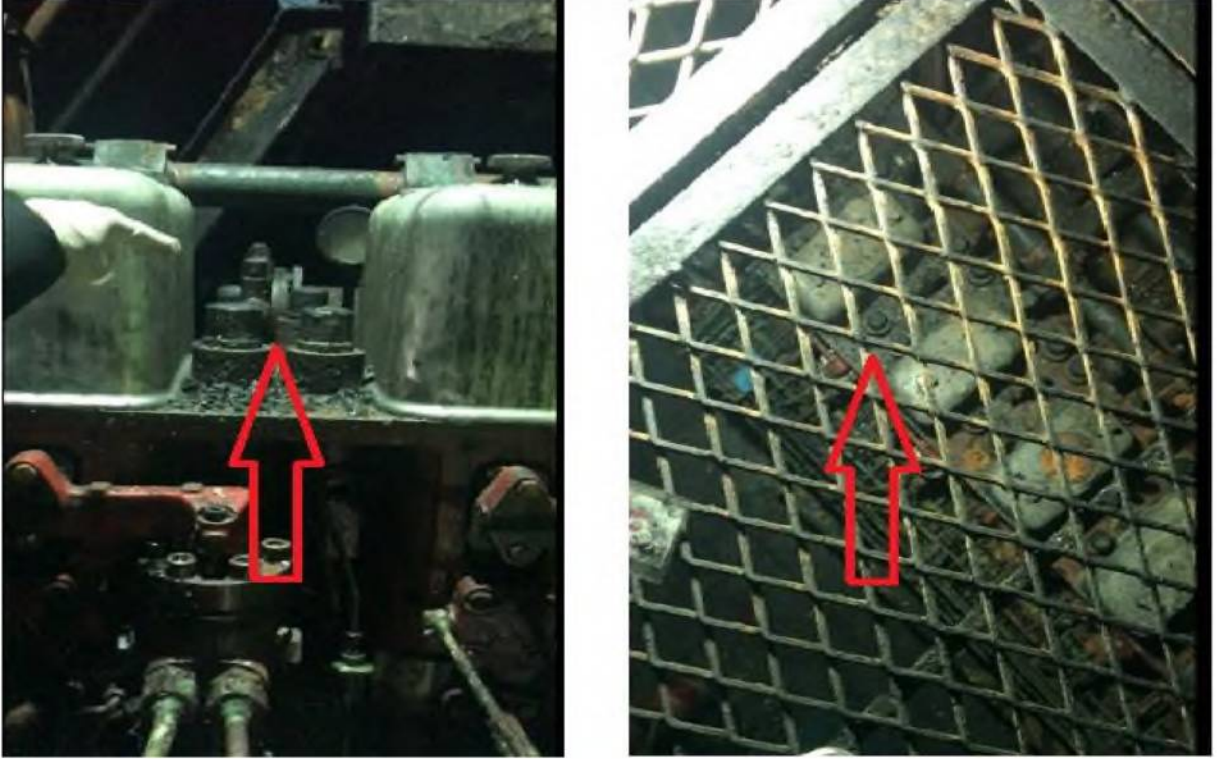
*Resim 5 Ana Makine Alev Çıkan Mahal Önden ve Üstten Görünüm*

Gemi 3. Mühendisi içme suyu almak için çıktığı yaşam mahallinden tekrar geri makine dairesine dönerken, makine dairesinin merdivenleri üzerinde olduğu sırada, saat 11:13’te ana makinenin 7 ve 8 numaralı silindirlerin bulunduğu bölgede alevlerin çıktığı görülmüştür.

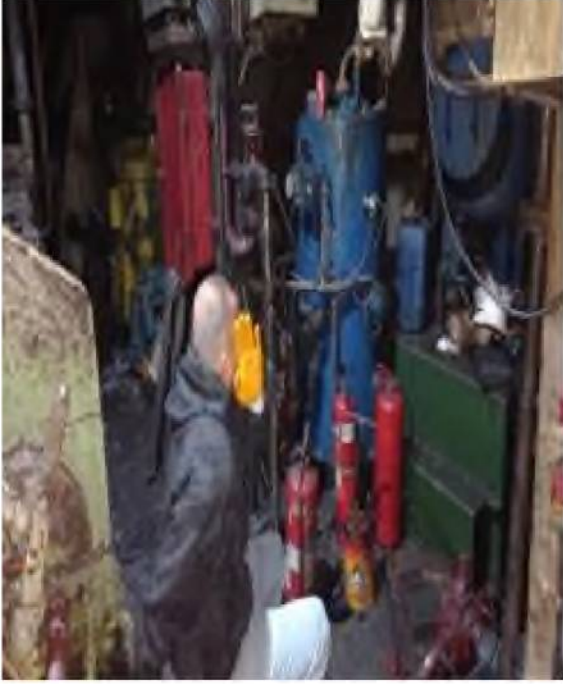
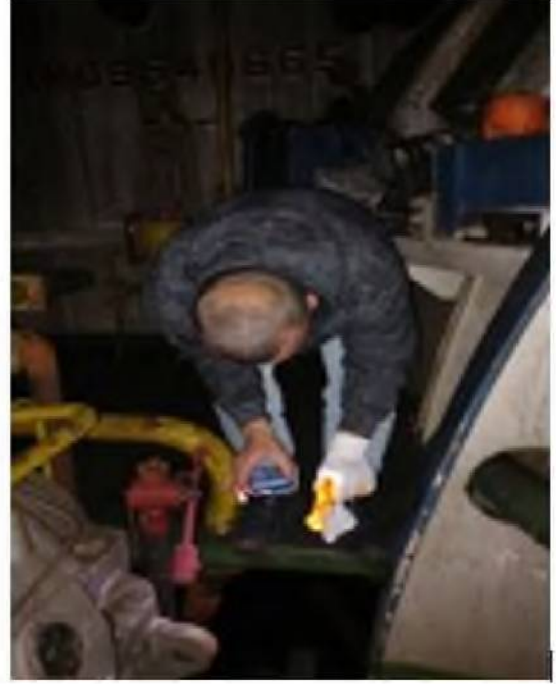
*Resim 6 Müteveffa Taşeron İşçilerin Temsili Bulunma Yerleri*

Gemi sabit yangın söndürme sistemi kullanılması sonrasında makine dairesine girilerek yapılan kontrolde, hayatını kaybeden iki firma çalışanından biri makine dairesi zemininde, ana makine başı 8. silindir hizasında panyol sacı üzerinde, diğerinin ise ana makine sonu redüksiyon dişlisi<sup>9</sup> yakınında panyol sacı üzerine vücut bütünlüklerinin bozulmamış olarak bulunmuşlardır.

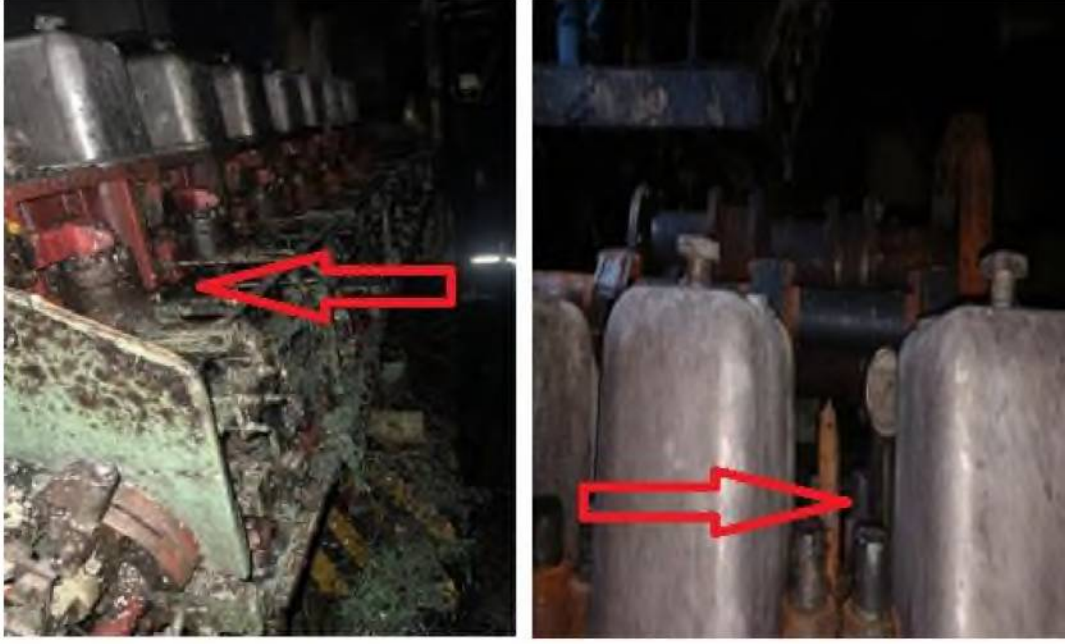
*Resim 8 Ana Makine Yangın Başlangıcı Mevkii*

Özellikle ana makinanın yanmış hasarlı durumu ve görgü şahitlerinin beyanları göz önünde bulundurulduğunda; yangının, ana makinanın 7. ve 8. silindirler etrafında başladığı ve diğer bileşenlere sirayet ederek sonunda makine dairesinin genel yangınına dönüştüğü anlaşılmıştır.

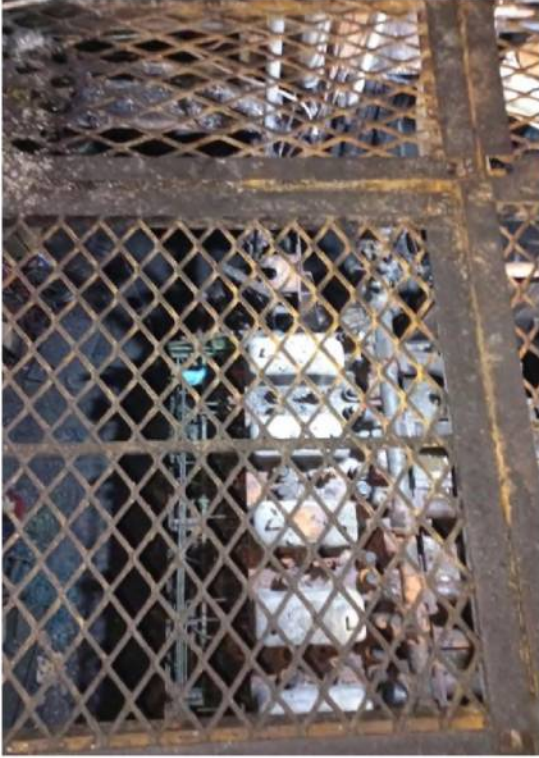
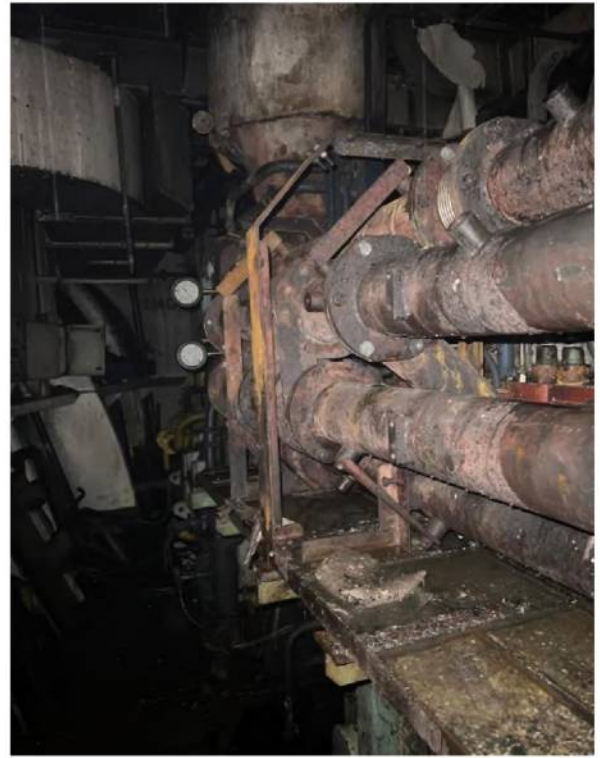
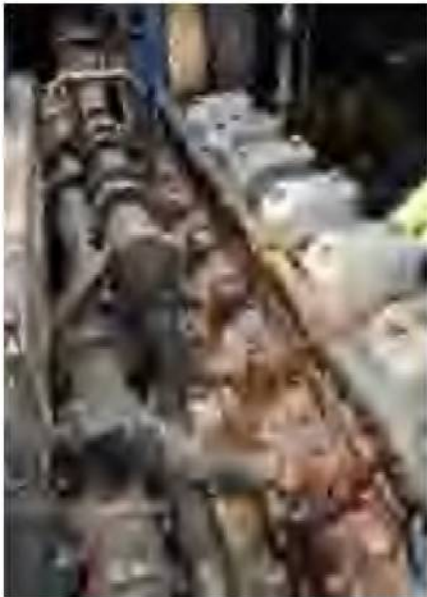
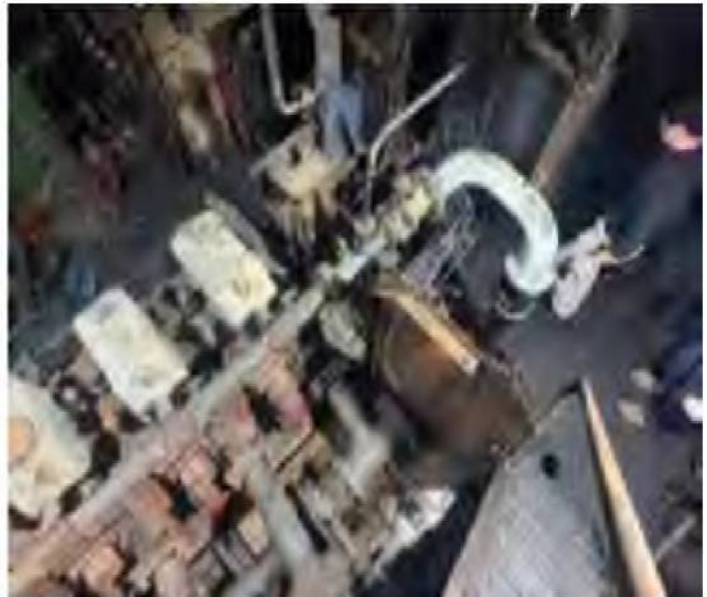
*Resim 10 Ana Makine ve Manifoldlarının Yalıtımsız Durumları..*

Bununla birlikte; normal seferine devam eden geminin ana makinasının egzoz devre izolasyonlarının hiç yapılmadığı, egzoz boru devrelerinin tamamen çıplak olduğu, egzoz devreleri üzerinde bulunması gereken manifold muhafaza saçlarının da yerlerinde bulunmadığı tespit edilmiştir.

**Yangının çıkış mahalli, ilerleyişi ve bakım ekibinin durumu göz önünde tutulduğunda, makine revizyonu, tamir, bakım ve onarımı sırasında yapılan iş ve işlemlerin sonuçlarının **tam olarak teyidine bakılmadan sefere çıkılmıştır.** Hal böyleyken seyir sırasında olası yerine oturmamış veya sıkılmamış **yağ/yakıt transfer borularından** bir rekor, somun etrafından veya devre ve boruların sökme takma işlemleri sırasında üzerinde meydana gelmiş olası bir çatlak ve/veya sızıntıdan kaynaklı pulvarize yakıt kaçağının **yalıtımsız ve muhafazasız****

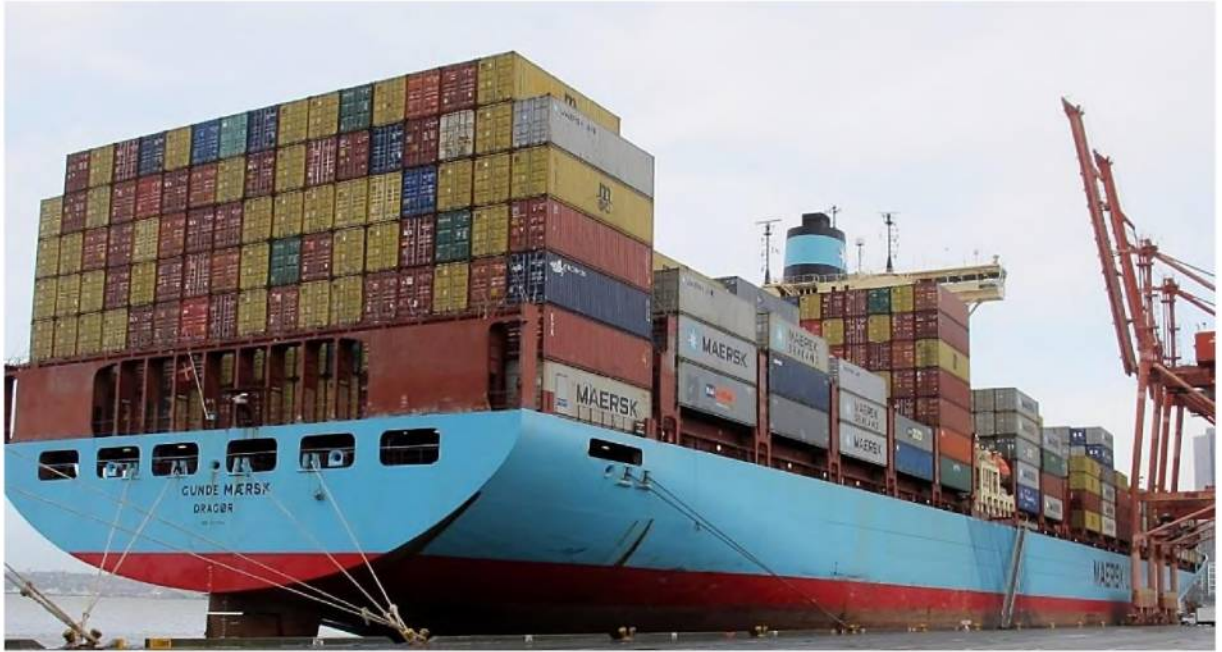
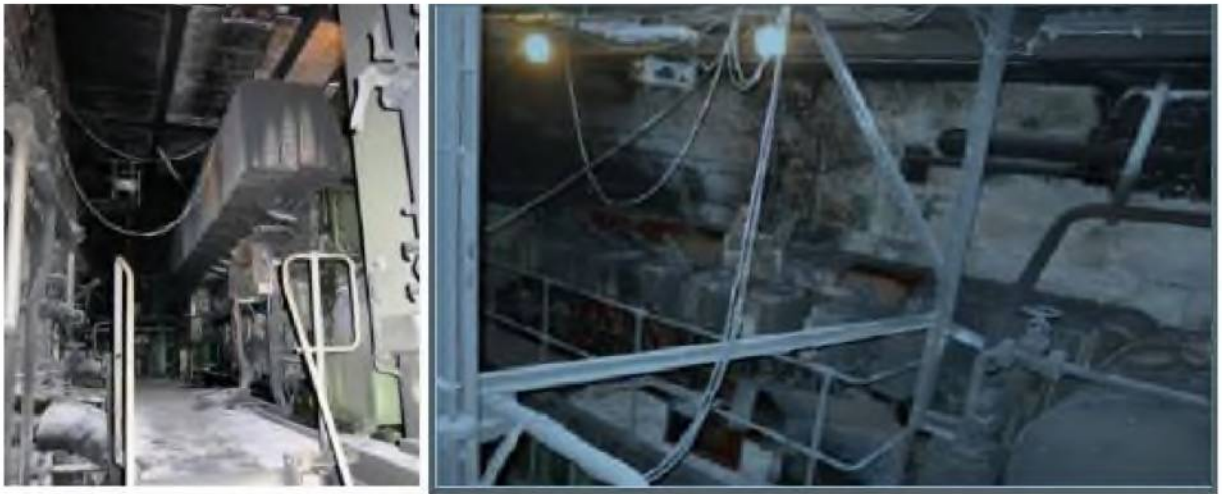
Resim 11 Gunde Maersk Gemisi Yangın Mahalli.

Gunde Maersk isimli konteyner gemisi 8 Aralık 2015 günü, yerel saatle 05:09'da Seattle, Washington'daki 46. Terminal'den ayrılmasının hemen akabinde, 1 numaralı yardımcı makine dairesinde yangın çıkmıştır. Yangın, geminin yüksek basınçlı su sisi sistemiyle hızla söndürülmüş sonucunda gemi tahrik gücünü kaybederek rıhtım açığında demirlemiştir.

Yapılan incelemelerde; yangının, 1 numaralı jeneratörün üst kısmına yakın bir yerde bulunan 3 numaralı silindirik yakıt enjeksiyon pompasına giden yakıt besleme hattındaki 1,5 inç çapındaki

yerinden çıkmış bir O-ringden sızan yakıttan kaynaklandığını tespit edilmiştir. Besleme hattındaki yakıt, inç kare başına 87 pound (psi) basınçla, O-ringin etrafına sıçramış, püsküren yakıtın bir kısmı, pulvarize yakıtın makine dairesine sıçramasını önlemek için tasarlanmış engelleyicilere çarparken, geri kalanı silindir kapakları arasındaki boşluktan makine egzoz tarafına girmiştir.

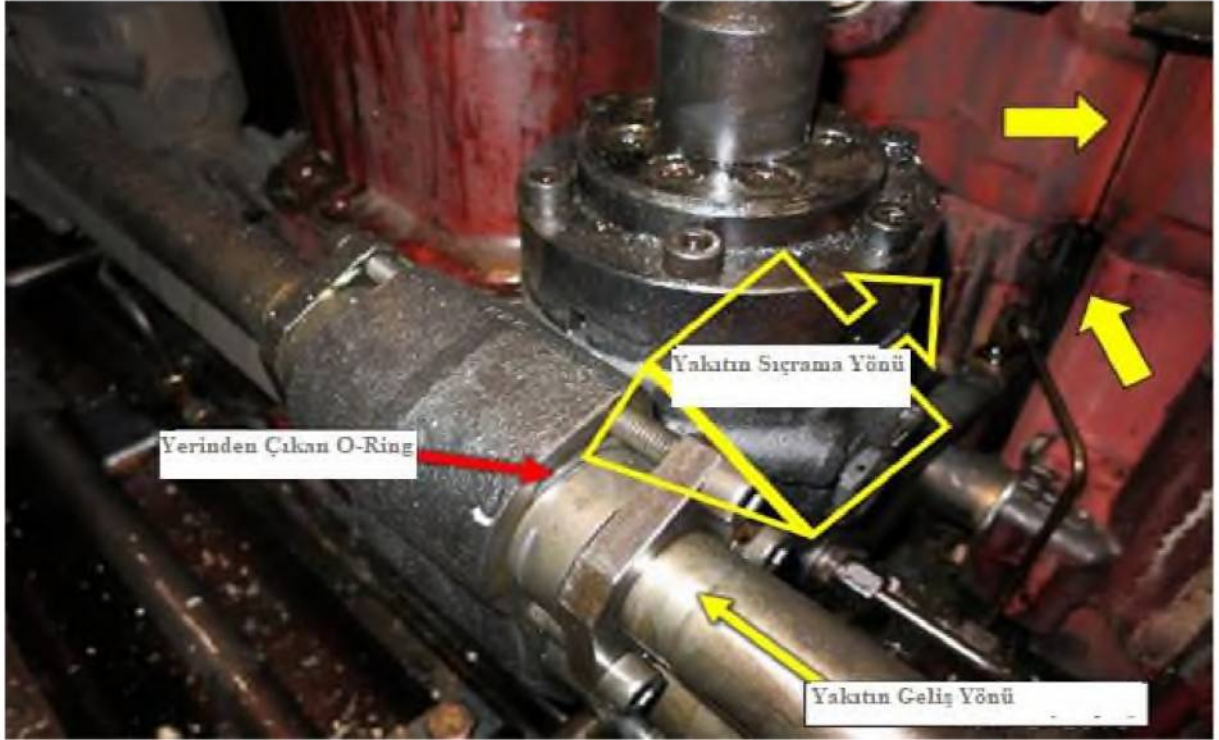
Resim 12 Gunde Maersk Yangını Temel Sebebi

Konteyner gemisi Gunde Maersk'teki yangının muhtemel nedeni olarak, 1 numaralı jeneratöre ait yakıt enjektör pompasını besleyen yakıt hattına yanlış monte edilmiş bir bağlantı parçası olduğu anlaşılmıştır.
