### **ÇOK CİDDİ DENİZ KAZASI İNCELEME RAPORU**

**ERDEMLER-5 Feribotu ile Özel Teknenin**  
**Çatışmasına İlişkin Deniz Kazası İnceleme Raporu**

**Gelibolu Gestaş İskelesi / ÇANAKKALE**  
**07 Aralık 2017**

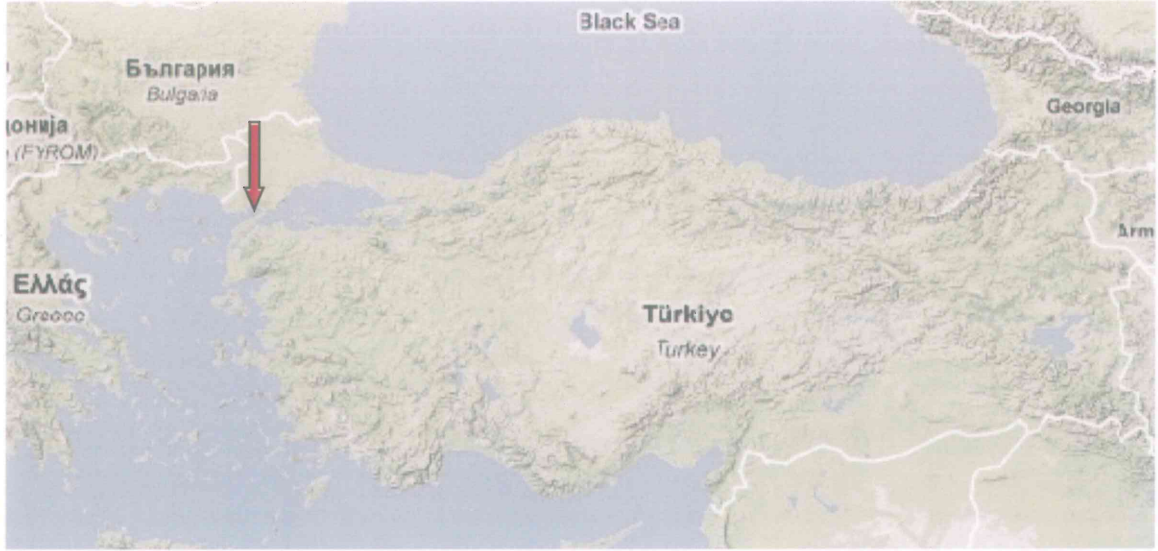
*Resim 1: Kazanın Yeri*

07/12/2017 tarihinde saat 00:13 sularında ÇANAKKALE il sınırları içerisinde Gelibolu-Çardak seferini yapan Gelçar Deniz Ltd. Şti'ne ait ERDEMLER-5 isimli feribot, Gelibolu Gestaş İskelesine yanaşması esnasında yaklaşık 4-5 metre boylarında özel bir tekne ile iskelenin yaklaşık 70m açığında çatışmışlardır.

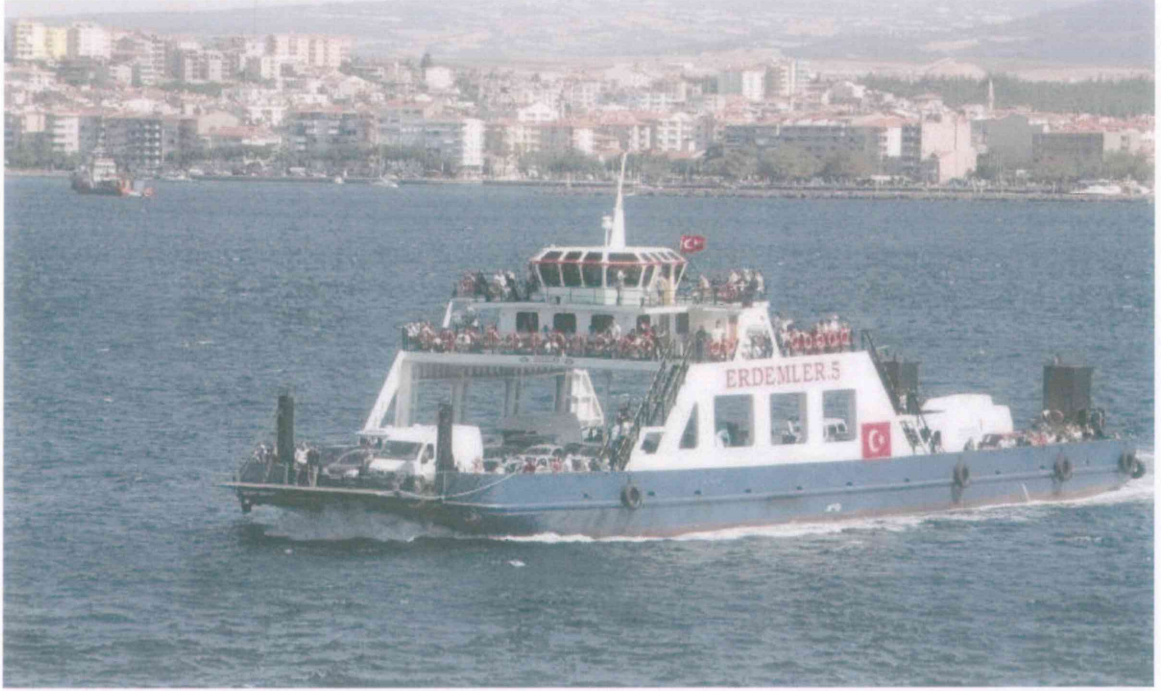
*Resim 2: ERDEMLER-5 Feribotu*

Erdemler-5 Feribotu, 2005 yılında Gemlik'te inşa edilmiştir. Feribotun kapalı alanda yolcu taşıma kapasitesi 87 kişi olup açık alanlarla bu rakam 227 kişiyi bulabilmektedir. Çanakkale ili Çardak ilçesi ile Gelibolu ilçelerinde düzenli araç ve yolcu taşımaktadır(Ek1).

Erdemler 5 feribotunda, köprü üstünde seyir yardımcı cihazları olarak 1 adet JRD marka JMA 2343 model radar, ICOM marka IC M601model VHF telsiz cihazı ve AIS Class B cihazı bulunmaktadır.

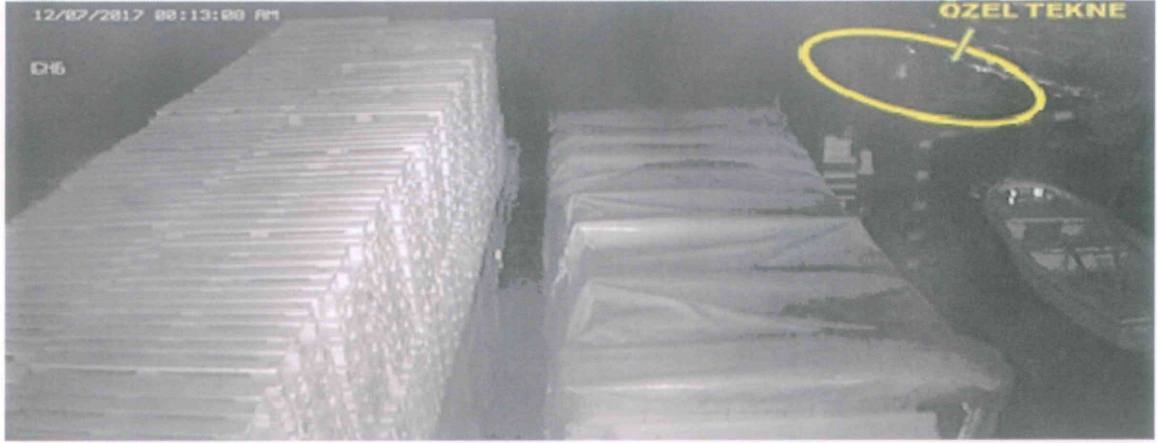
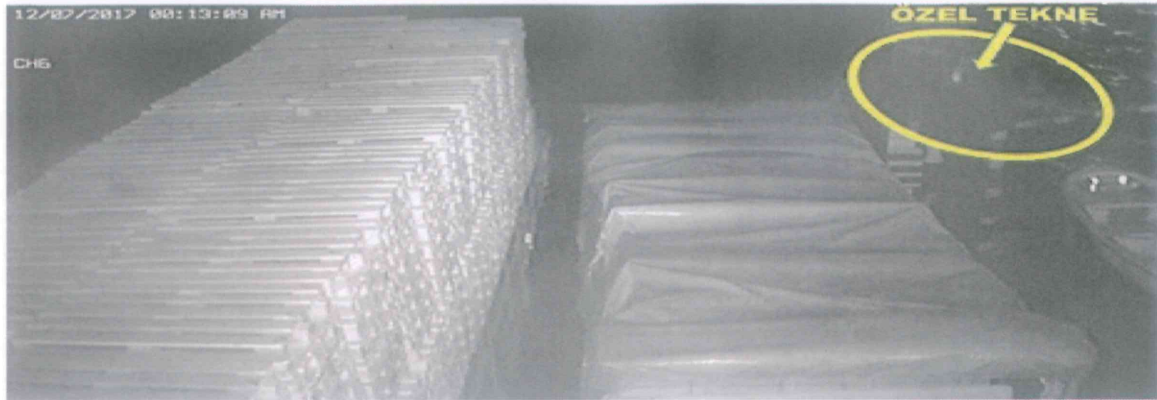
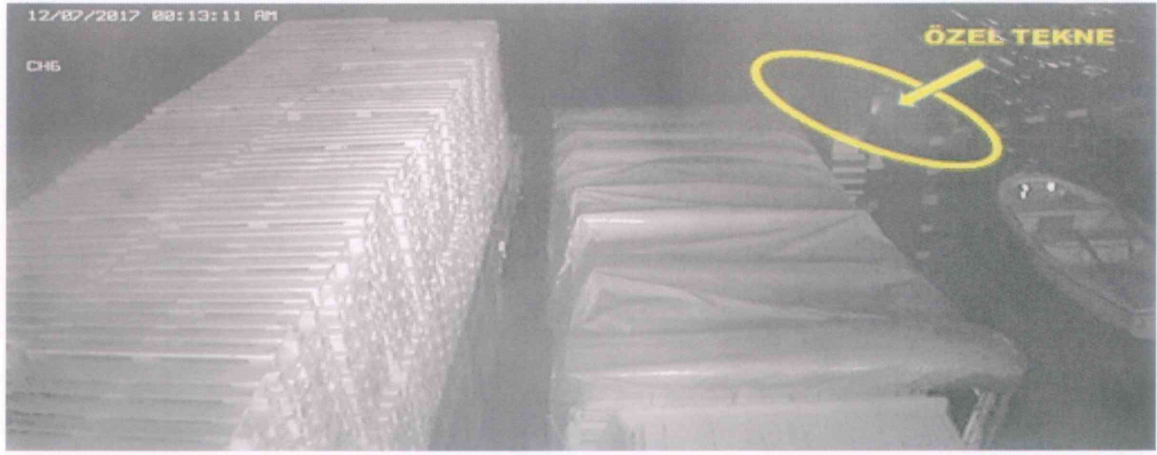
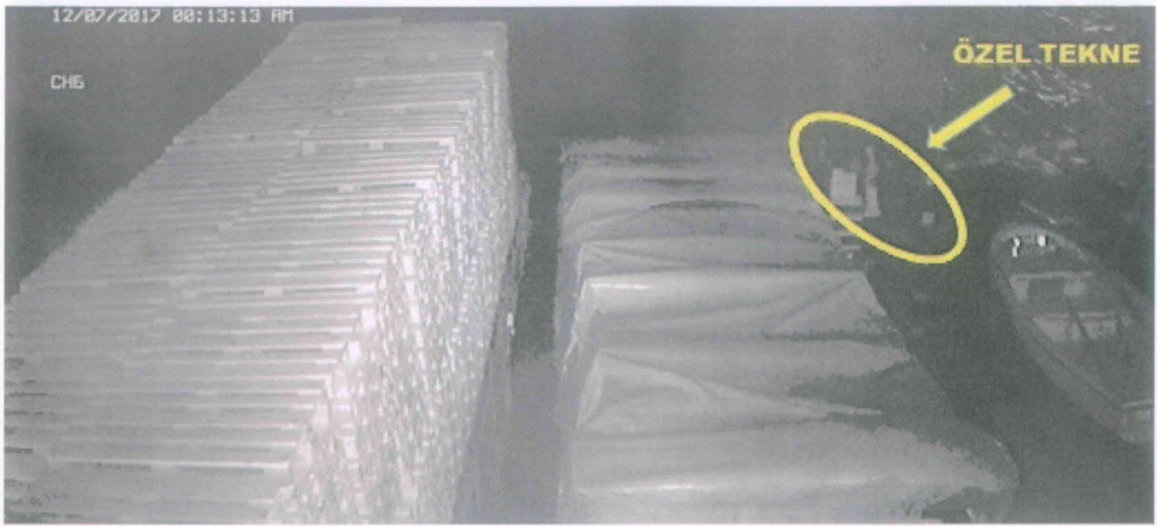
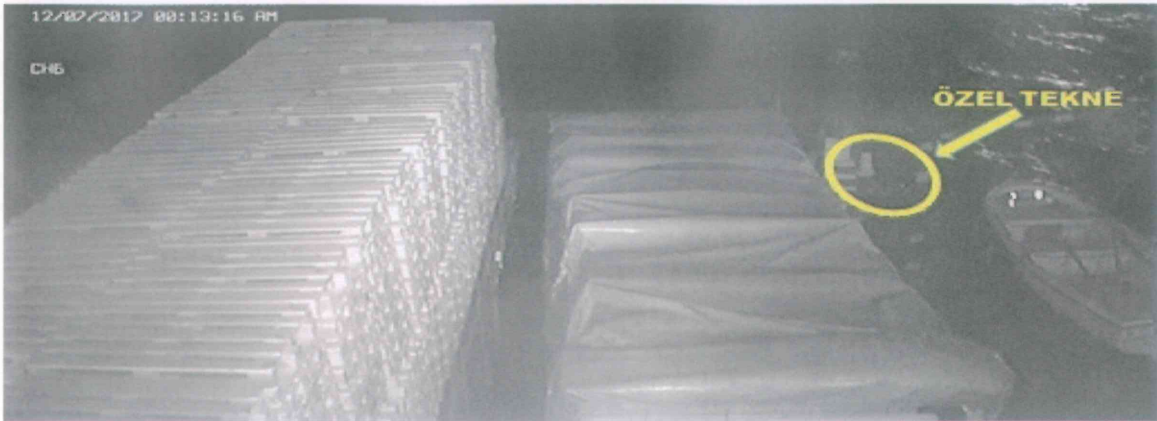
ERDEMLER-5 feribotu 06.12.2017 tarihinde saat 23.55 Çardaktan Gelibolu istikametine hareket etmiştir. Feribot yaklaşık 15 dk sonra Gelibolu İskelesi önlerine gelmiştir. Yanaşacağı iskelenin dolu olması nedeniyle iskelenin önünde konumunu korumak için akıntıya karşı hız keserek (yaklaşık 3,4 knot) ilerlemekte iken o sırada Üç köprüler mevkiinden Hamzakoy'una gitmekte olan özel tekne ile Gestaş iskelenin yaklaşık 70 m uzağında çatışmıştır. Feribota sancak baş omuzluktan yaklaşan özel tekne (Resim3 – Resim7) çatışmanın etkisiyle batmıştır. (Resim 8)

*Resim 3: Kaza anına ait video görüntüsünden alınan fotoğraf (Saat 00:13:08)*

*Resim 4: Kaza anına ait video görüntüsünden alınan fotoğraf (Saat 00:13:09)*

**Resim 5:** Kaza anına ait video görüntüsünden alınan fotoğraf (Saat 00:13:11)

**Resim 6:** Kaza anına ait video görüntüsünden alınan fotoğraf (Saat 00:13:13)

**Resim 7:** Kaza anına ait video görüntüsünden alınan fotoğraf (Saat 00:13:16)

Diğer taraftan feribotun kamera kayıtlarından alınan görüntülerden anlaşıldığı üzere, kaza öncesinde üzerinde yol bulunan özel tekne ile feribot tehlikeli bir şekilde birbirlerine yaklaşmaktadır. Kazadan hemen önce özel teknede bulunan ve kazadan sağ kurtulan kişi, teknenin iskele baş omuzluk tarafında teknenin gittiği istikamete, sırtı dönük oturmaktadır (**Resim6**). Vefat eden kazazede ise teknenin kıç tarafında dümen tutmaktadır.

Çatışma anına dair feribottan alınan video görüntüleri incelendiğinde; çarpma öncesinde sancak baş omuzluktan görünürlüğü çok zayıf ışığın hızlı bir şekilde feribota yaklaştığı anlaşılmaktadır. DÇÖT 13. Kuralda Yetişen gemi ile ilgili (b) fıkrasına göre küçük teknenin pupa ve borda fenerlerinin olmaması nedeniyle bu maddeye göre feribotun yetişen tekne olup olmadığına dair değerlendirme yapılamamıştır.

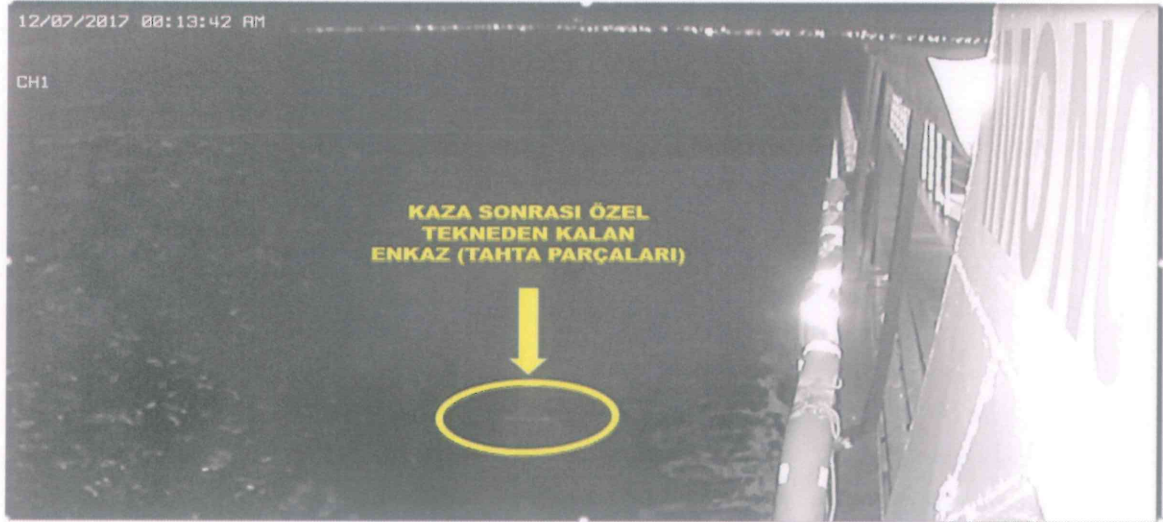
*Resim 8: Kaza sonrasına ait video görüntüsünden alınan fotoğraf (Saat:00:13:42)*

Amatör balıkçı teknesinde yer alan iki kişiden sağ kurtulan kazazedenin, verdiği sözlü beyana göre, kazazede çatışmanın etkisiyle teknenin iskele tarafından dışarı fırlamış, feribotun altından geçerek sahile yüzmüştür. İlk olarak o bölgede bulunan Karahasanoğulları-2 feribotu personeli tarafından fark edilmiş, pilot botu yardımıyla denizden kurtarılmıştır. Diğer kazazedenin ise kazadan yaklaşık beş gün sonra cansız bedenine ulaşılmıştır.

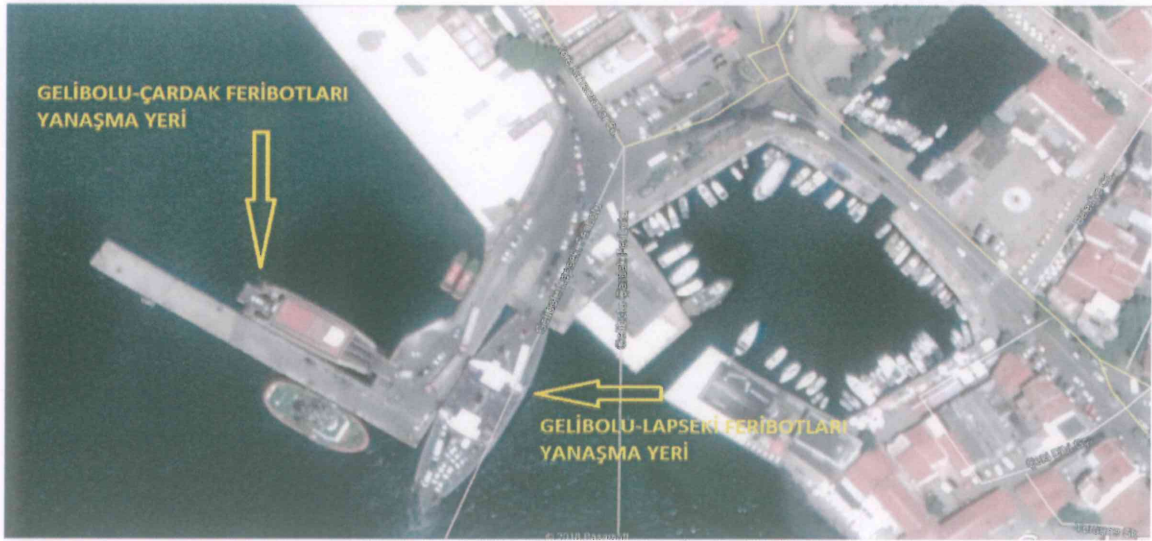
Gelibolu-Lapseki güzergahında çalışan feribotlar da yanaşmaktadır. Dolayısıyla kazanın olduğu alana yakın Gestaş iskelesinde (Resim 9) yoğun bir gemi trafiği bulunmaktadır.

*Resim 9: Erdemler-5 Feribotunun Yanaştığı Gestaş İskelesi*

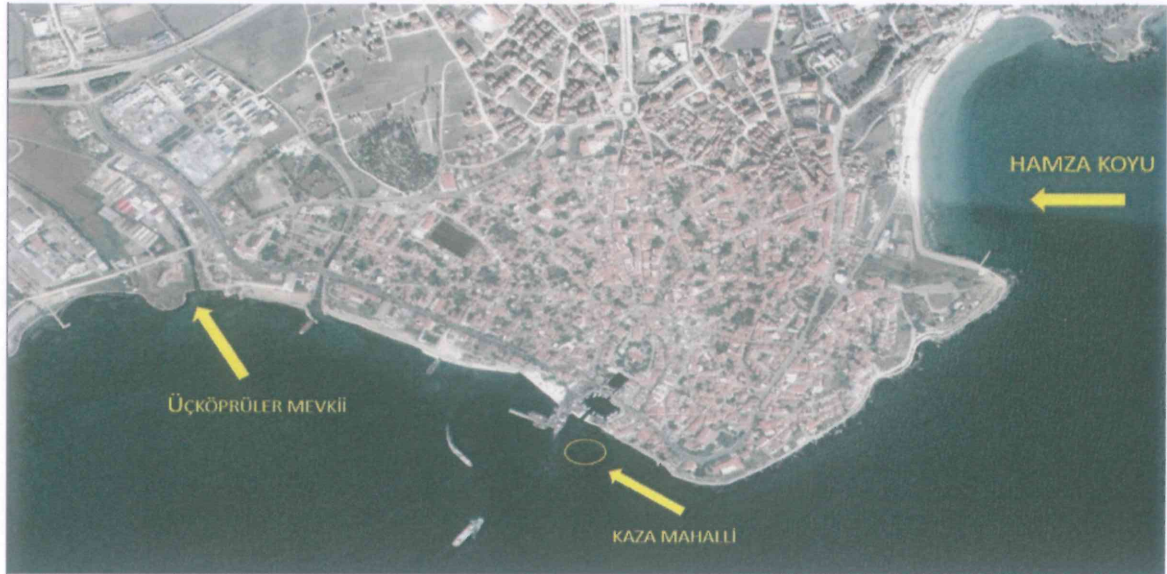
Özel tekne, saat 21:30 sularında Üç Köprüler mevkiinden hareket ederek amatör olarak balık tutmak amacıyla Hamzakoy'una gitmiştir. Hamzakoy'unda balık avladıktan sonra tekneyi bağladıkları Üç köprüler istikametine doğru 23:45 sularında dönüşe geçmişlerdir. Kazanın meydana geldiği mevki olan Gestaş iskelesi açıkları ile özel teknenin varış noktası arasında yaklaşık 1300 metre mesafe vardır.

*Resim 10: Özel Teknenin Seyir Güzergâhı*

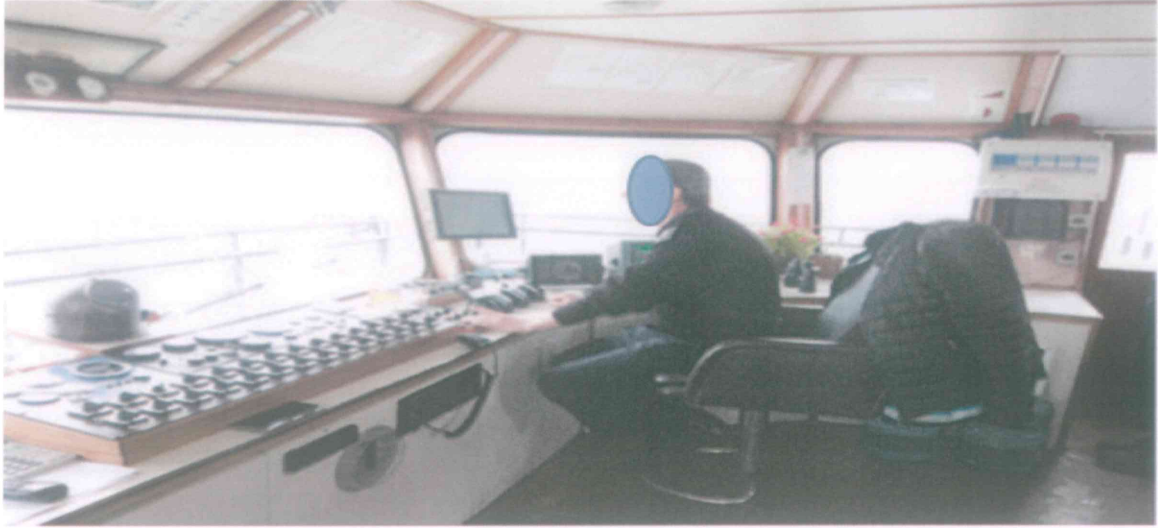
Erdemler-5 feribotu iskele önüne gelmesi sonrası seyrinin bittiği farz edilerek köprü üstündeki gözcülük yapan usta gemici, kaptan tarafından geminin kıç tarafına görevlendirilmiştir. Bu durumda üzerinde yol bulunan Erdemler-5 feribotunun seyirde olduğu göz ardı edilmiştir.

*Resim 11: Erdemler-5 Feribotu Kaptan Köşkü*

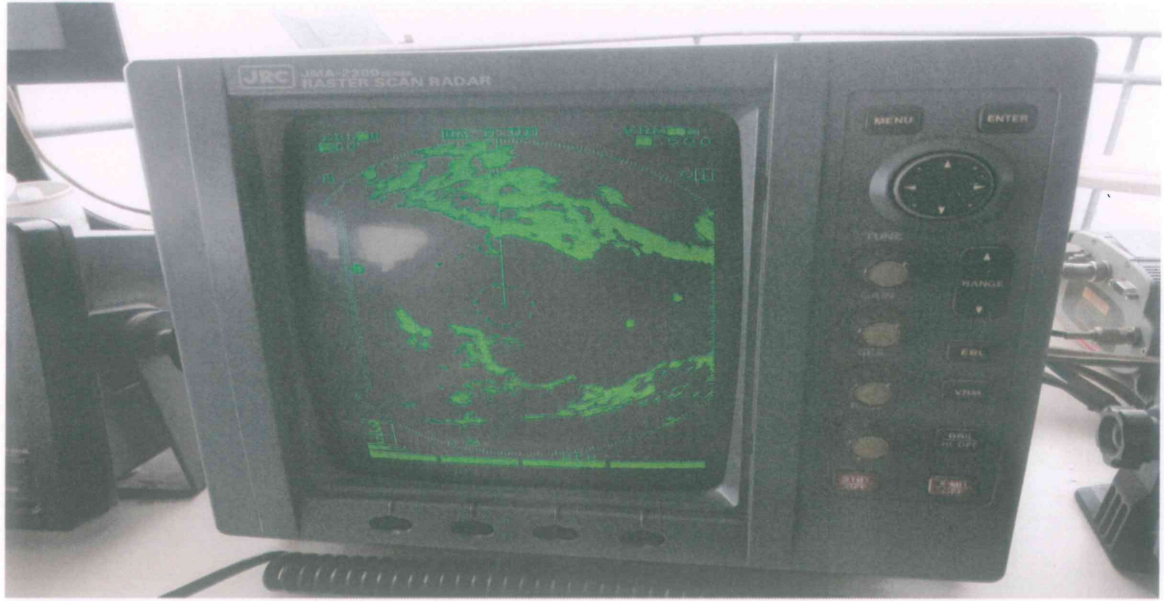
**Resim12:** Erdemler-5 Feribotunun Radarı

ERDEMLER 5 feribotunda yer alan JRD marka JMA 2343 model radarın kullanım kılavuzu incelenmiş olup, kılavuzda radarın kısıtlamalar kısmında 10 deniz mili mesafesinde 7,6 metre yükseklikteki küçük cisimlerin görüntülenemediği belirtilmiştir. Ancak kullanım kılavuzunda feribota çok yakın mesafede radarın algılayacağı alt limit, kör noktalar ve kısıtlamalar bulunmamaktadır. Dolayısıyla feribotta kullanılan radarın, feribotun sefer güzergâhı dikkate alındığında uygun olup olmadığı konusunda değerlendirme yapılamamıştır.

Denizde seyir halinde bulunan tüm gemilerde bulunması gereken donanımların düzenlendiği Gemilerin Teknik Yönetmeliğinde, ahşap ve fiber teknelerde radar reflektörünün 195 cm<sup>3</sup>'ten küçük olmaması gerektiğine dair düzenleme yapılmıştır. Gemi kaptanı ifadelerine göre radarın açık olmasına rağmen özel teknenin radarda görünmemesinin sebebi teknede radar reflektörün bulunmaması olarak değerlendirilebilir.

Erdemler-5 feribotu Çanakkale Boğazı içerisinde yerel trafiğin yoğun olduğu bölgede hizmet vermesi nedeniyle radarın küçük tekneleri tespit edebilmesi kabiliyetinin artırılmasının radar gözcülüğü açısından da uygun olacağı değerlendirilmektedir. Ayrıca çok yoğun bir uluslararası ve yerel deniz trafiğine sahip Çanakkale Boğazında seyir eden küçük teknelerin diğer gemilerin radarın da görünebilmesine imkân sağlamak amacıyla Gemilerin Teknik Yönetmeliğinde belirtilen özellikte Radar Reflektörünün bulundurulması önem arz etmektedir.
