**UEİM** / Ulaşım Emniyeti  
İnceleme Merkezi

## ÇOK CİDDİ DENİZ KAZASI İNCELEME RAPORU

**GEMİNİN ADI** : H. MÜCAHİT REİS  
**GEMİNİN BAYRAĞI** : Türk  
**ÇAĞRI İŞARETİ** : TC9129  
**KAZA YERİ** : İstanbul Boğazı  
**KAZA TARİHİ / SAATİ** : 16.09.2019 / 13:00 (TSİ)  
**ÖLÜ / YARALI DURUMU** : 1 /-  
**HASAR DURUMU /** : - / -  
**ÇEVRE KİRLİLİĞİ** : Yok

Heyet Karar No: 12 / D-04 / 2022

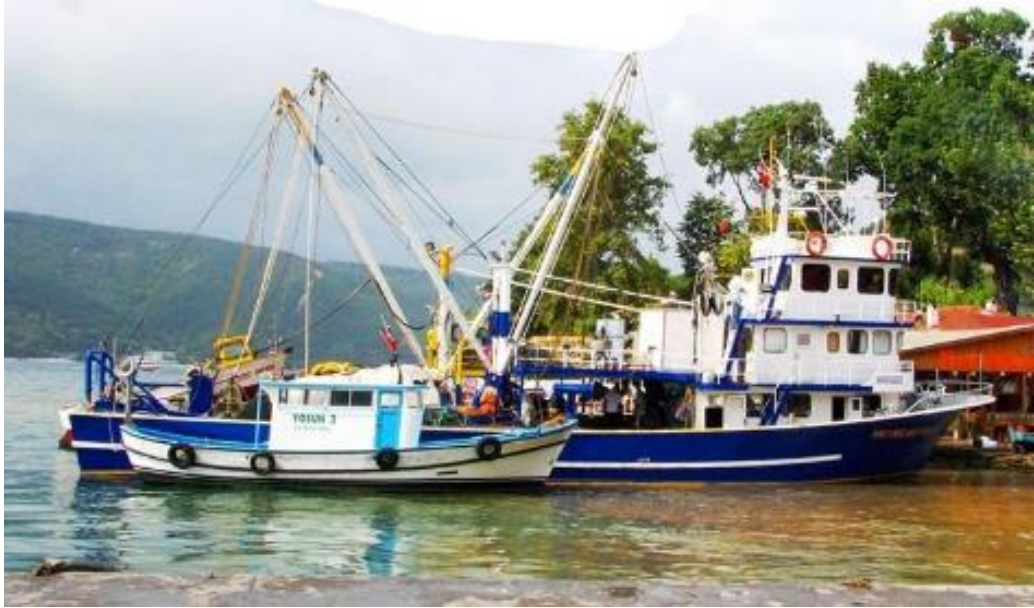
Resim 2: H. MÜCAHİT REİS İsimli Balık Avlama Gemisi

Bayrağı	Türk
Bağlama Limanı	İstanbul
Çağrı İşareti	TC9129
Tipi	Balık Avlama
İnşa Yeri ve Yılı	Gemlik-Bursa/02.04.1997
Gros Tonajı	159
Tam Boyu	32,2 Metre
Genişlik	8 Metre
Ana Makine ve Gücü	IVECO AIFO 550 BHP VOLVO PENTA 470 BHP

H. MÜCAHİT REİS isimli balık avlama gemisinin inşası 02.04.1997 tarihinde Gemlik/Bursa/Türkiye’de tamamlanmıştır. Gemide 1 adet 550 BHP<sup>2</sup> gücünde ve 1 adet 470 BHP gücünde iki adet ana makine mevcuttur. Gemide 250, 120 ve 45 BHP gücünde üç jeneratör bulunmaktadır. Geminin tam boyu 32,2 metre, genişliği 8 metre, derinliği 2,5 metre, gros tonilatosu 159 ve net tonilatosu 48’dir. Geminin kaza tarihindeki Denize Elverişlilik Belgesi yıllık denetimler yapılmak kaydıyla 07.07.2020 tarihine kadar geçerlidir. 8 Ekim 2018 tarihli Denize Elverişlilik Belgesine göre teknede can kurtarma teçhizatı olarak 1 adet 20 kişi kapasiteli hizmet/servis botu, 20 adet can yeleği ve 4 adet can simidi bulunmaktadır.

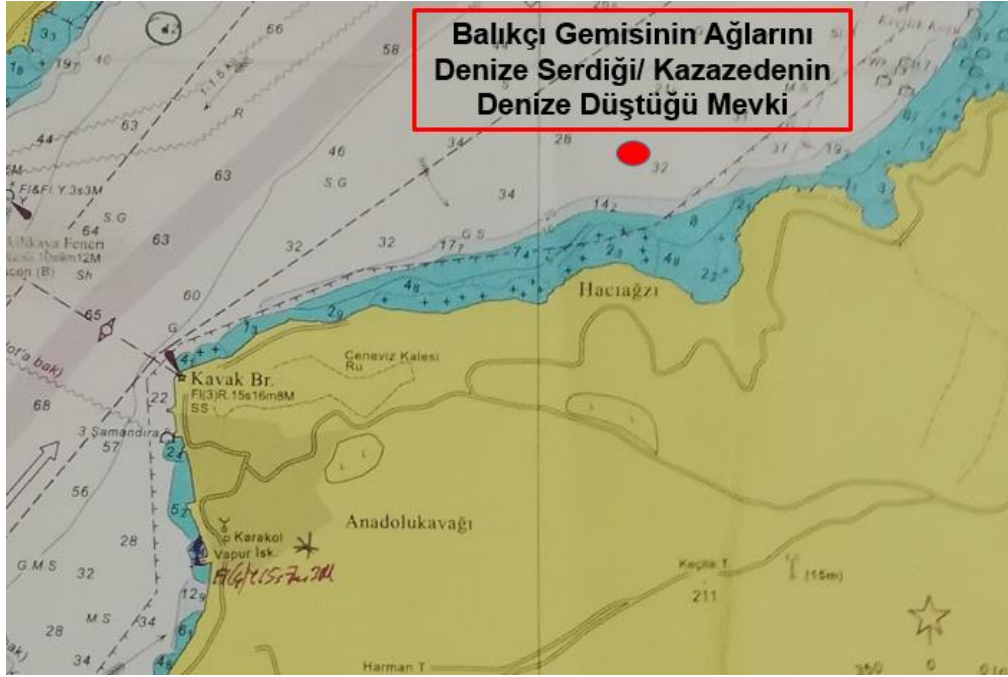
Resim 4: Kazazedenin Denize Düştüğü Mevki

düdüğü çalınmak suretiyle bütün mürettebatın emniyetli bir konuma geçmeleri konusunda uyarıldığını ifade etmiştir. 1200 metrelik gırgır ağının yaklaşık 800 metrelik bir kısmı denize serilmişken saat 13:00 sularında kazazedenin denize düştüğü görülmüş ve Kaptana bilgi verilmiştir. Görgü şahidinin (kazazedenin oğlu) ifadesine göre, kazazede teknede ağların olduğu bölümde, mapa denilen kurşun halkaları ağa taktığı esnada ayağının ağlara takılması sonucu ağlarla birlikte denize düşmüştür.

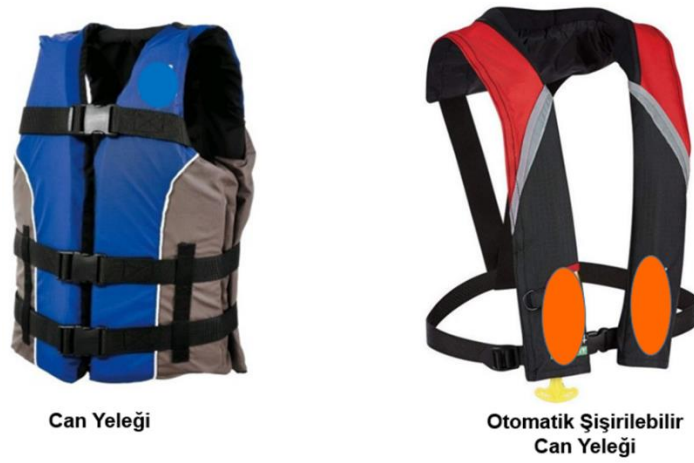
Resim 6: Kişisel Yüzdürücü Ekipman

Bu bağlamda, balıkçı gemilerinde özellikle güvertede çalışanların üzerinde hareket kabiliyetlerini kısıtlamayan kişisel yüzdürücü ekipmanların bulunması (Resim 6-7), olası denize düşme olaylarında hayatta kalma periyodunu uzatacağı, dolayısıyla kişinin sağ olarak kurtarılma şansını arttıracığı değerlendirilmektedir.

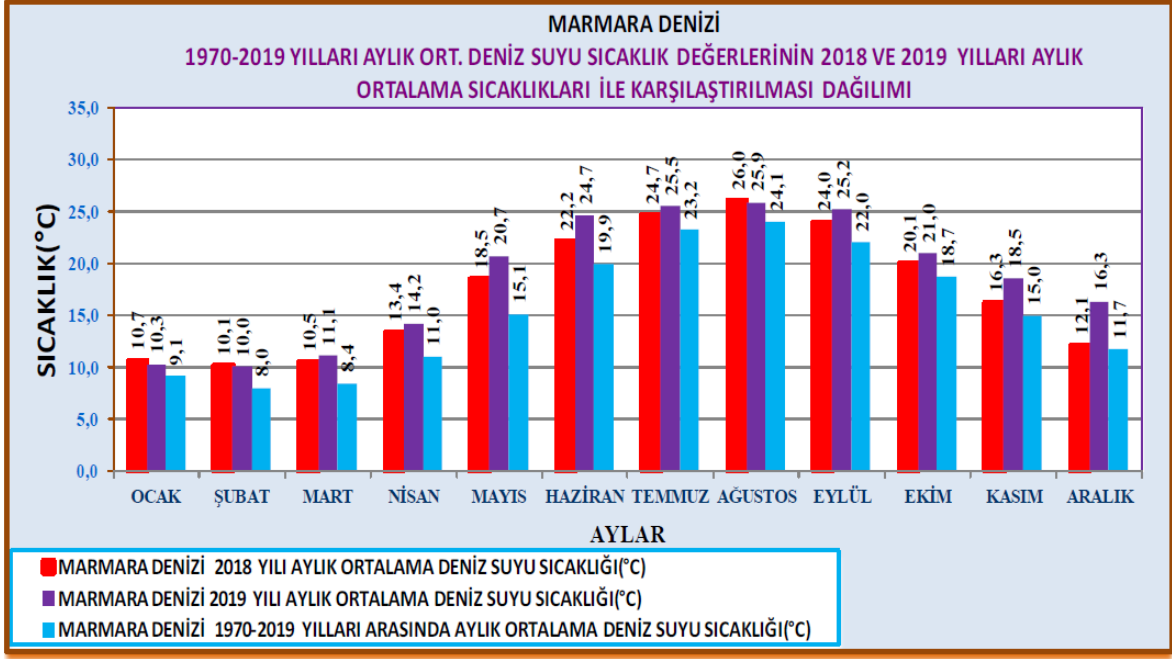
Marmara Denizi ortalama deniz suyu sıcaklığı

<sup>1</sup> Marmara Denizinde 2019 tarihinde Eylül ayında gerçekleşen ortalama deniz suyu sıcaklığı alınmıştır. (Ek-1)
