## ÇOK CİDDİ DENİZ KAZASI NİHAİ İNCELEME RAPORU

| <b>DENİZ ARACININ ADI / ÇAĞRI İŞARETİ</b> | : KYME / XUPY9 |
| <b>KAZA YERİ</b> | : AHIRKAPI DEMİR YERİ |
| <b>KAZA TARİHİ / SAATİ</b> | : 03.06.2014 / 15:15 (TSİ) |

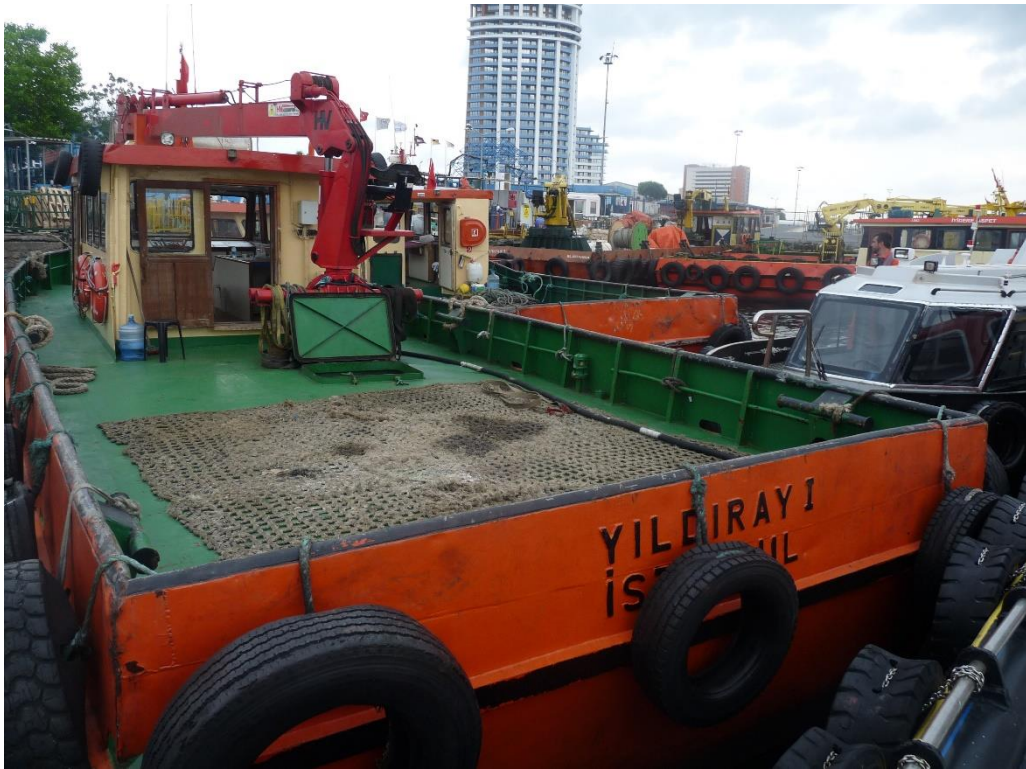
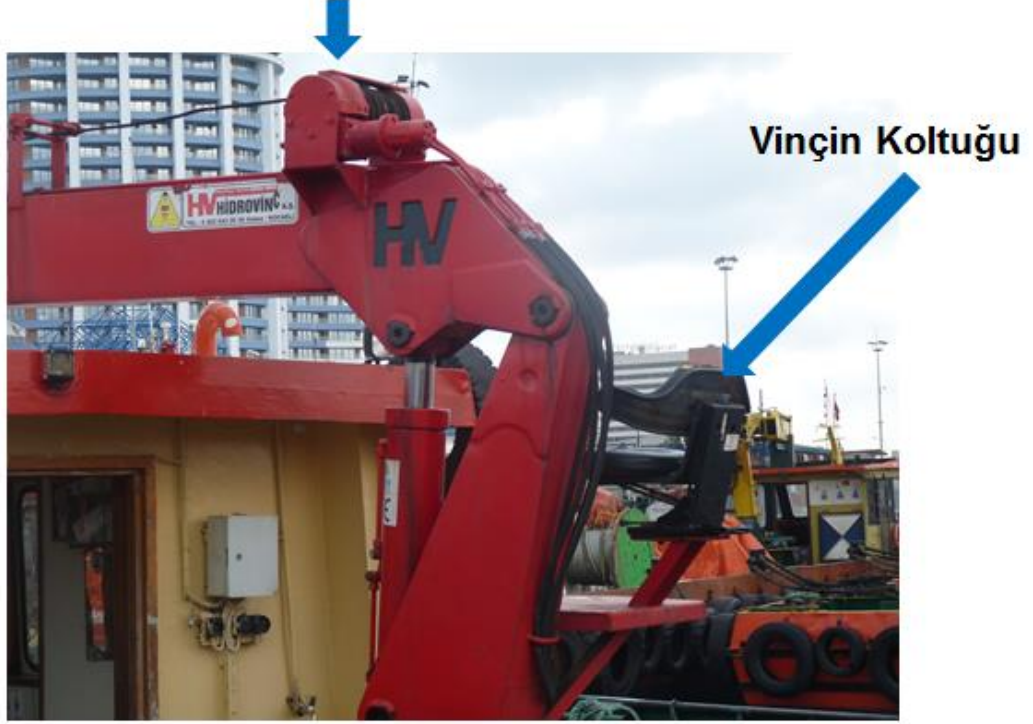
Resim 6:YILDIRAY I Acente Botunun Vinci

Vinç ve donanımının yapılan işe uygun olmalı ve çalışması sırasında bir aksaklığa meydan vermemesi için önceden donanımın kontrol edilmesi gerekmektedir. Söz konusu vincin en son periyodik bakımı 30.04.2012 tarihinde yapılmıştır(Ek-1). Saç plakalar KYME gemisine verilmeden önce kumanya sepeti hiçbir aksaklık yaşanmadan gemiye verilmiştir.

Dolayısıyla vinç ve donanımının kumanya için uygun olduğu görülmektedir. Bununla birlikte gemiye saç plakaların verilmesi sırasında halat sapanlar kullanılmıştır. Halat sapanlar yüzeysel incelendiğinde gemilerde yükleme operasyonları için kullanılan alışıla gelmiş polyester sapan(Resim 15) tipinde olmadıkları ve bu halatlarda olması gereken emniyetli çalışma ağırlığının halat üzerine bulunmadığı gözlenmekle birlikte herhangi sapanın görevini görmesini engelleyecek bir kol atmasına veya deformasyona rastlamamıştır. Ancak operasyonda kullanılan halat sapanların(Resim 16) yapılan iş için uzun gelmiş kısaltılması gerekmiştir.

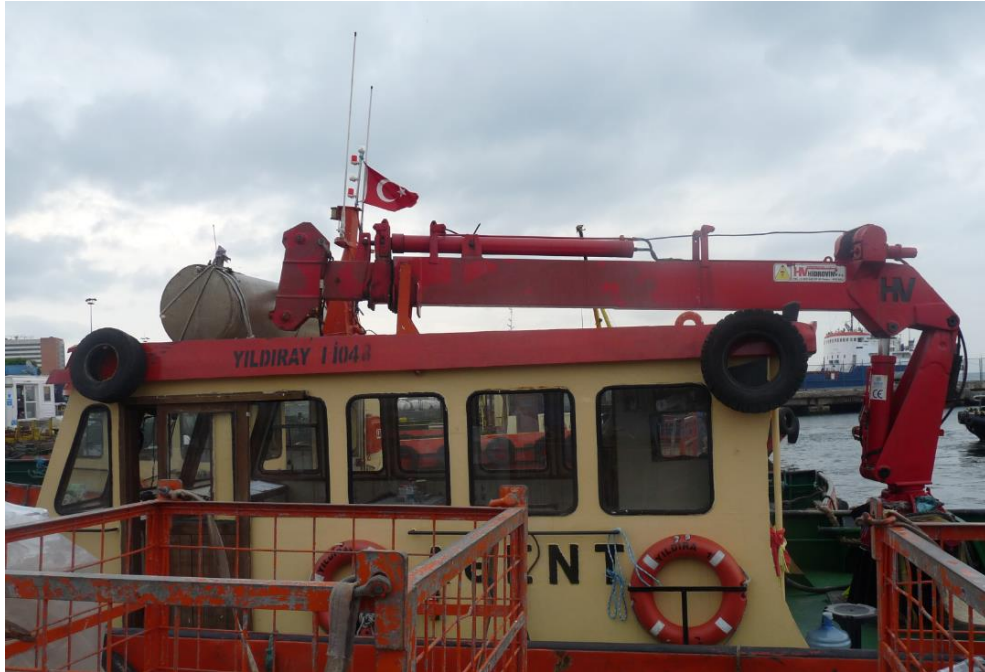
Resim 8: I. Zabiti Plaka Saçlarla Gemi Parampeti Arasına Sıkıştığı Yer

Bu sırada saç plakaların ambar mezarasına yaslı kenarı geminin parampetlerine doğru hareket etmiş ve parampetlerle saç plakalara arasında bulunan I. Zabiti parampetlere saat 15:15’de sıkıştırmıştır(Resim 8).

- 4.6** I. Zabit, geminin 1 nolu ambarının sancak tarafında saç plakalar üzerinde bulunan sapanları kısaltırken saç plakalar ile parampetlerin arasında kalmış ve sonrasında hayatını kaybetmiştir.

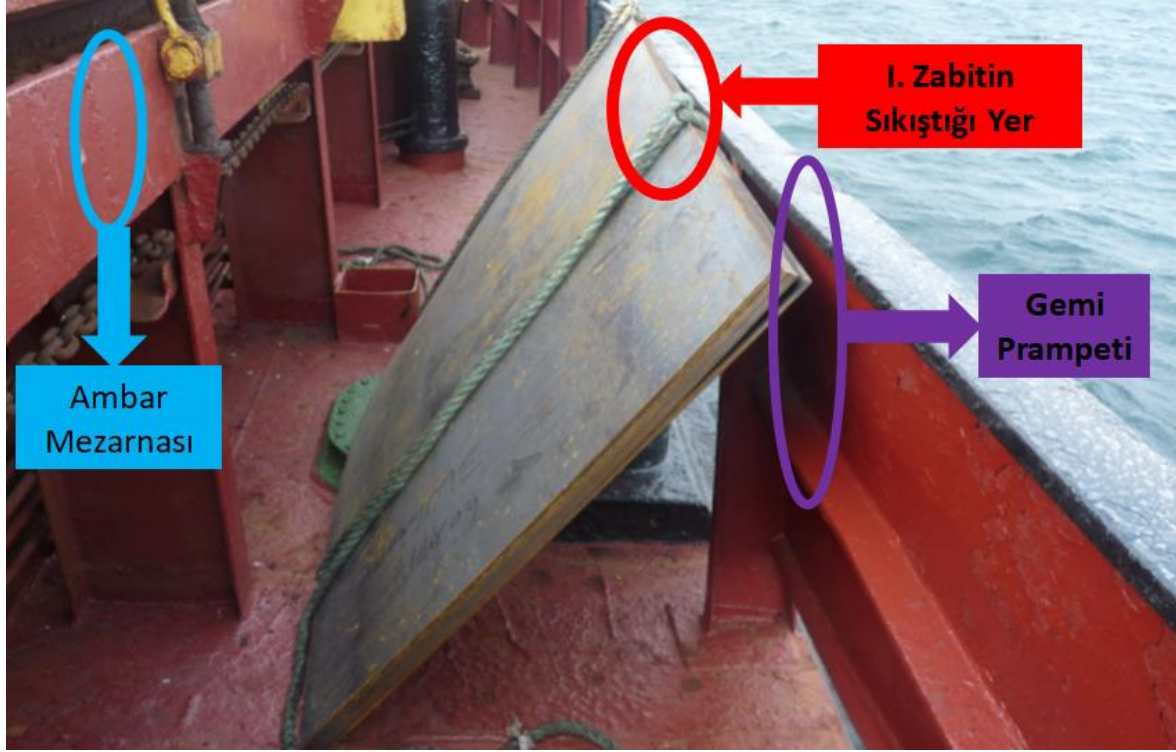
Resim 9:M/V KYME Gemisine YILDIRAY I Botunun Yanaştığı Taraf

KYME gemisinin Uluslararası Tonaj Sertifikasına göre kalıp derinliği 5.5 metredir. Acenta botu tarafından gemiye saç plakaların verileceği yerde geminin draftı 1.2 metredir (Resim 9).

Geminin mevcut draftı ve kalıp derinliği hesap edilerek deniz seviyesinden gemi parampetinin bitimine olan mesafe yaklaşık 7 metredir. Bu mesafeden acente botunun fribord yüksekliği düşüldüğünde acente botunun güvertesi ile saç plakaların gemiye verildiği nokta arasının yaklaşık 6 metredir.

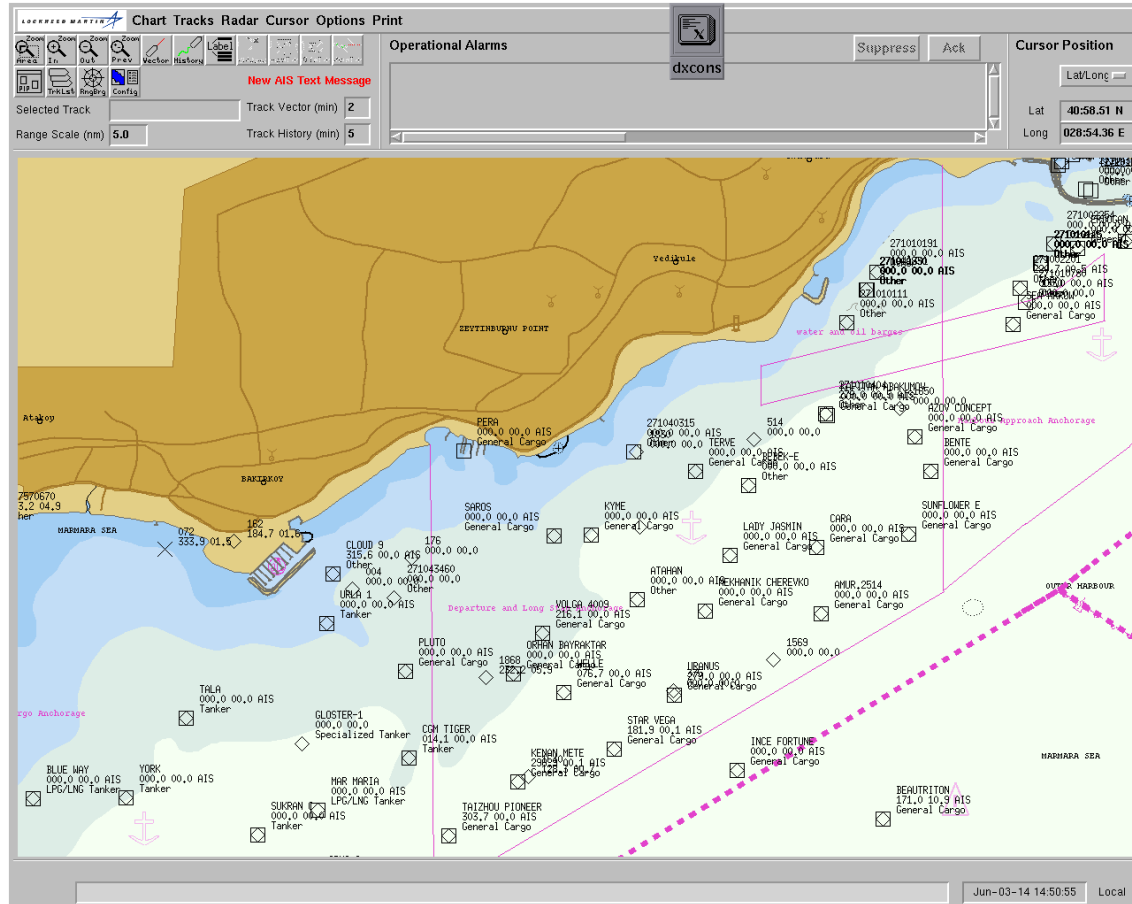
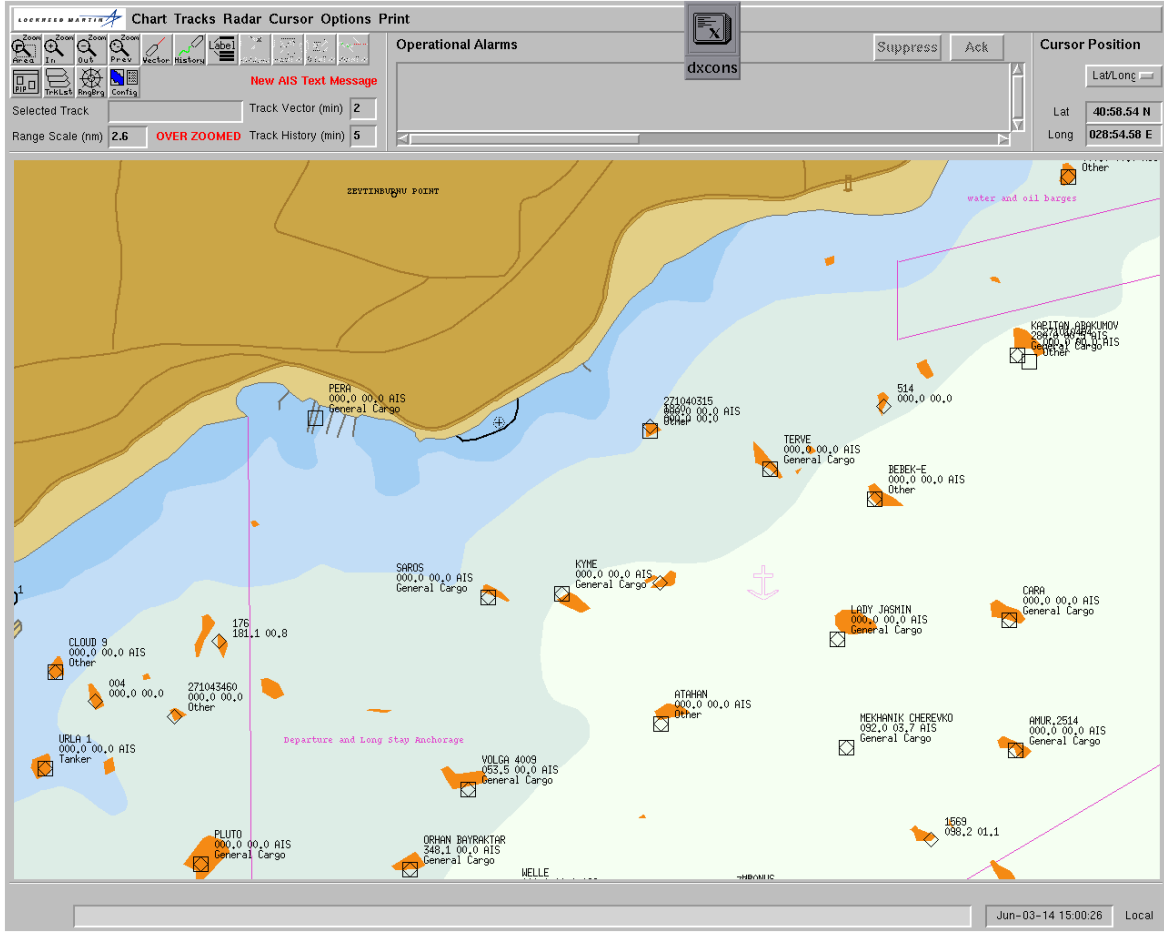
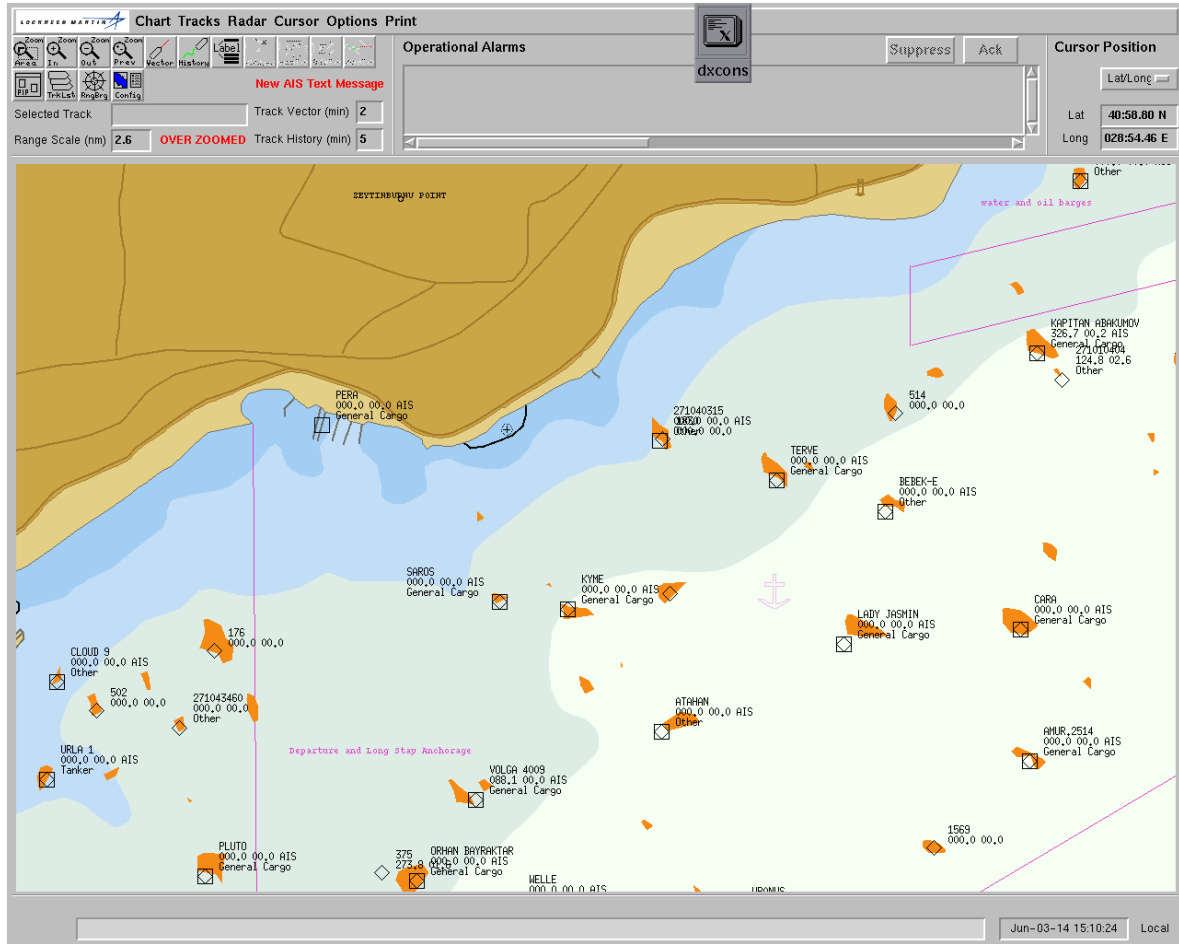
Resim 11: Saat 14:50 VTS Ekran Görüntüsü

Bununla birlikte kazanın olduğu zaman aralığında geminin demirli olduğu bölgeye dair kaza öncesinden kaza anına kadar 10 dakika aralıklarla VTS'den ekran görüntüleri alınmıştır(Resim 11,12,13,14). Bu görüntüler ışığında KYME gemisinin çok yakınından gemiyi etkileyebilecek bir deniz aracı geçmemiştir. Hava şartları ile ilgili elde edilen bilgiler ve VTS'ten alınan görüntüler doğrultusunda, bölgede geminin sancak ve iskeleye kuvvetli bir şekilde yatmasını sağlayacak dalga oluşmadığını göstermektedir. Bu durum bot kaptanı ve bot personelinin kazanın oluşu ile ilgili verdikleri bilgiler ışığında kaza olma ihtimalini zayıflatırken, gemi mürettebatının kazanın oluşu ile ilgili verdikleri bilgiler ışığında kaza olma ihtimalini güçlendirmektedir.

- 4.2** Kazanın meydana geldiği an ve öncesinde gemiyi etkileyebilecek bir gemi trafiği VTS'den elde edilen görüntülerden tespit edilmemiştir.
- 4.3** Kazanın meydana geldiği günle ilgili elde edilen meteorolojik veriler geminin salınımını etkileyebilecek nitelikte değildir.
