**KIYI EMNİYETİ-7 Botunun**  
**Makinelerinin Stop Etmesi ve Karaya Oturmasına**  
**İlişkin Deniz Kazası İnceleme Raporu**

**İstanbul - Şile**

**04 Aralık 2012**

**Rapor No: 09/2015**

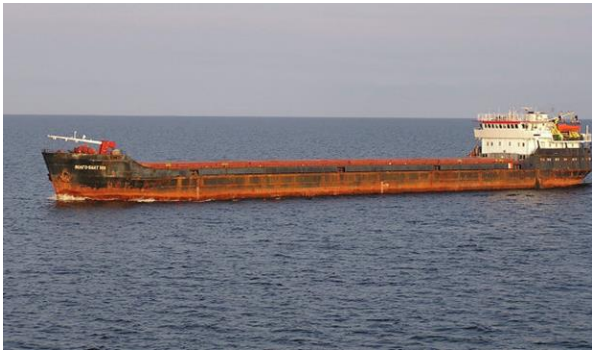
Resim 3: VOLGO-BALT 199 gemisi

St. Kitts ve Nevis bayraklı VOLGO-BALT 199 isimli kuru yük gemisi 30 Kasım 2012 tarihinde Ukrayna'nın Mariupol limanındaki yüklemesini takiben, Antalya limanına doğru hareket etti. Gemide yaklaşık 3300 ton kömür yükü bulunmaktaydı. Gemide bulunan 12 kişilik mürettebattan Başmühendis Rus vatandaşı, Kaptan dâhil diğer tüm personel ise Ukrayna vatandaşıydı.

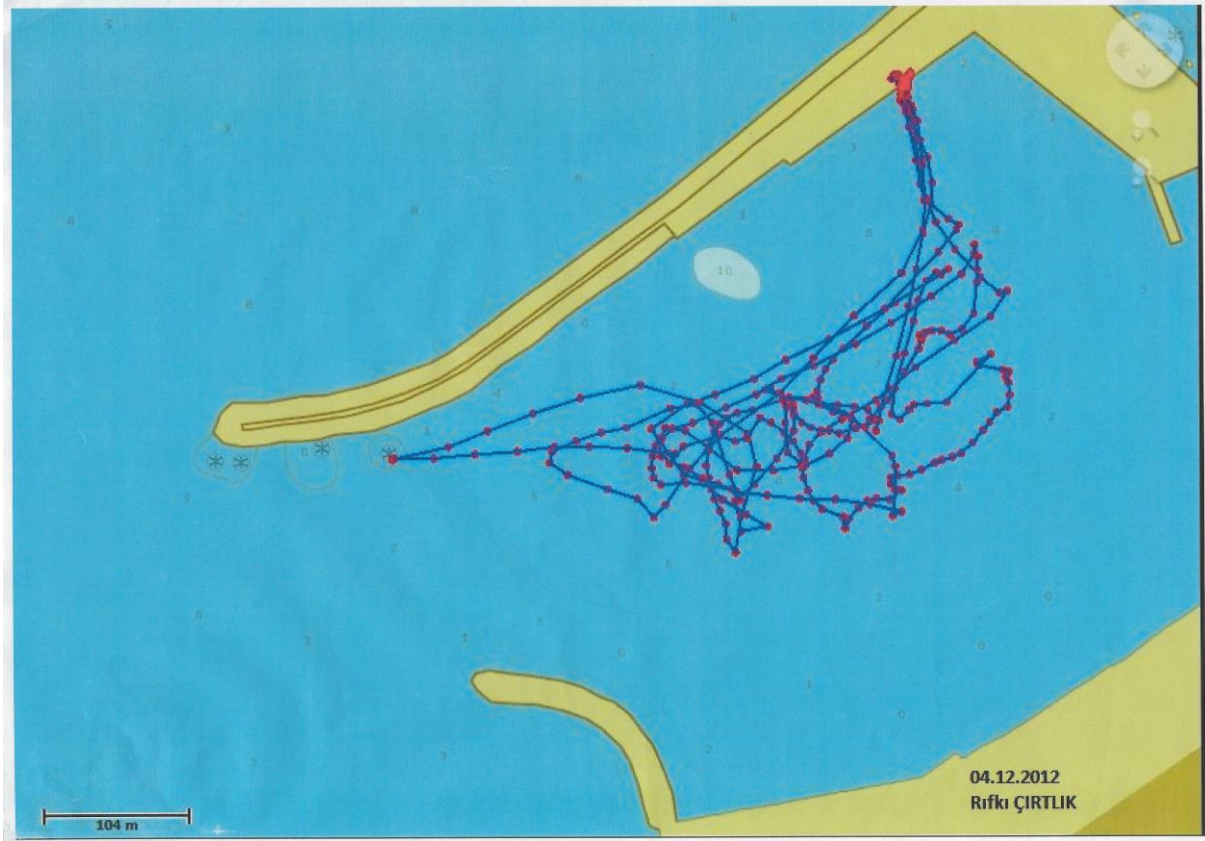
**Resim 7:** Bot Kaptanının liman çıkış denemesi manevraları

Bu esnada Şile Tahlisiye İstasyonunda bulunan KIYI EMNİYETİ-7 botu, arama kurtarma çalışmasına katılmak üzere hareket etse de, hava muhalefeti nedeni ile limandan çıkamamış ve mendirek ağzına yakın bir noktadan geri dönmek durumunda kalmıştır. Daha sonra bot kaptanı Rıfkı ÇIRTLIK birkaç kez daha limandan çıkmayı denemişse de, mevcut deniz şartları nedeniyle her defasında mendirek ağzına yakın noktadan geri dönmüştür. İlerleyen saatlerde hava ve deniz şartlarının azalması durumunda tekrar deneyebileceğini belirterek botunu limana bağlamıştır. Rıfkı Kaptan öğle saatlerinde, 13:00 sularında tekrar deneme yapsa da, havanın daha da şiddetlendiği kanaatine varmış, şirketle görüşerek Botu çıkaramayacağını, devrilme riskinin olduğunu, diğer taraftan personel ve yakıt konusunda ise sıkıntı bulunmadığını bildirmiştir.

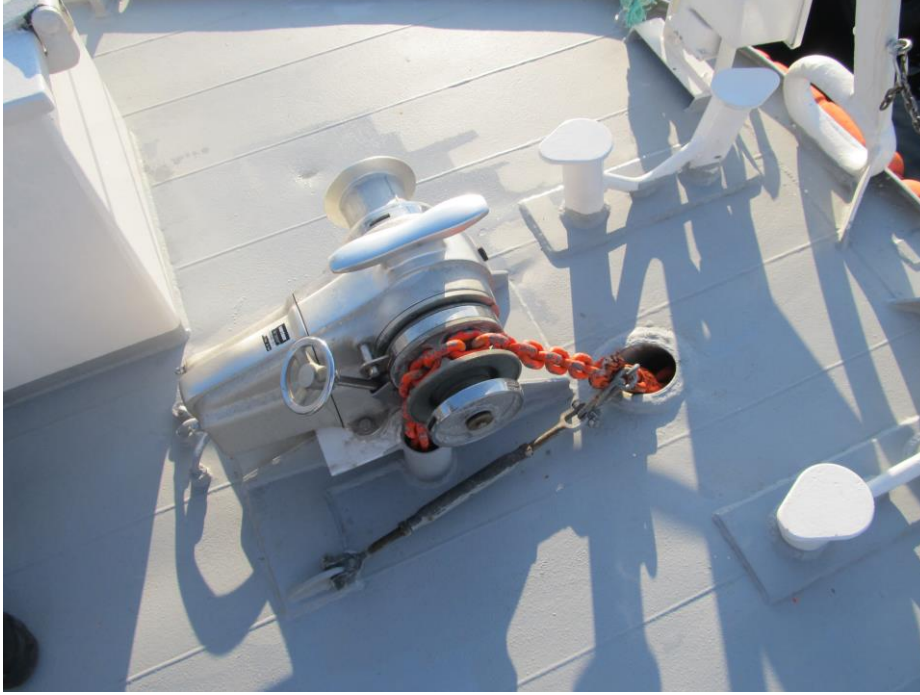
**Resim 10:** Botun demir ırgatı ve zinciri

geçerek demir atması talimatını vermiş, baş tarafa geçen gemici Ahmet KASARCI demir ırgatının başına giderek demiri serbest bırakmış, zincir 15-20 metre kadar aktıktan sonra da kastanyolayı sıkırmış ve köprüüstüne geri dönmüştür. Ancak atılan demir Botun kayalıklara sürüklenmesine engel olamamış, Bot sürüklenmeye devam etmiştir.

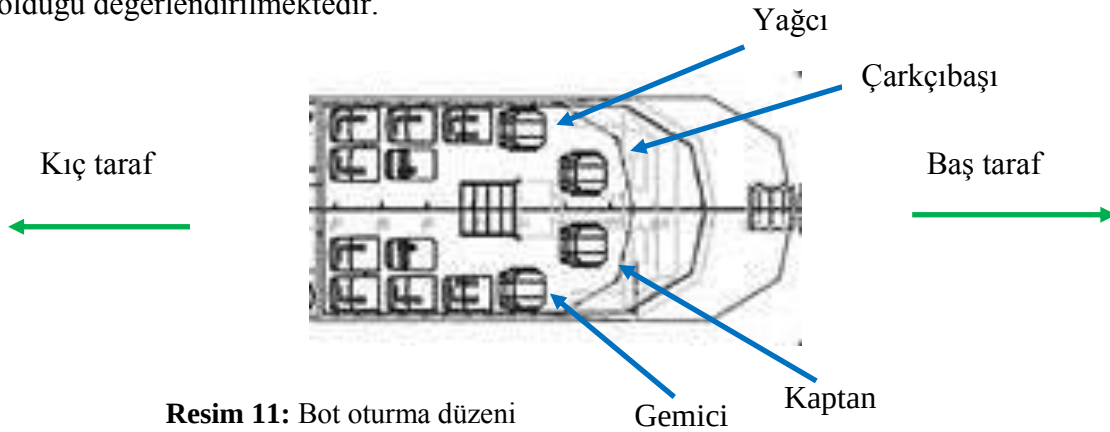
**Resim 11:** Bot oturma düzeni

O esnada bir dalganın çarpması ile bot 90 dereceye yakın bir şekilde sancak tarafına doğru yatmış ve tekrar düzeldiğinde bot makinisti Mehmet GENÇ'in oturduğu koltukta olmadığı ve köprüüstü sancak lumbuzunun çerçevesi ile birlikte yerinden çıkmış olduğu fark edilmiştir. Botun yan yatması ile köprüüstü kumanda paneli önünde yer alan iskele taraftaki koltukta oturan makinist Mehmet GENÇ'in koltuktan fırlayarak lumbuzla birlikte denize düşmüş olduğu değerlendirilmektedir.

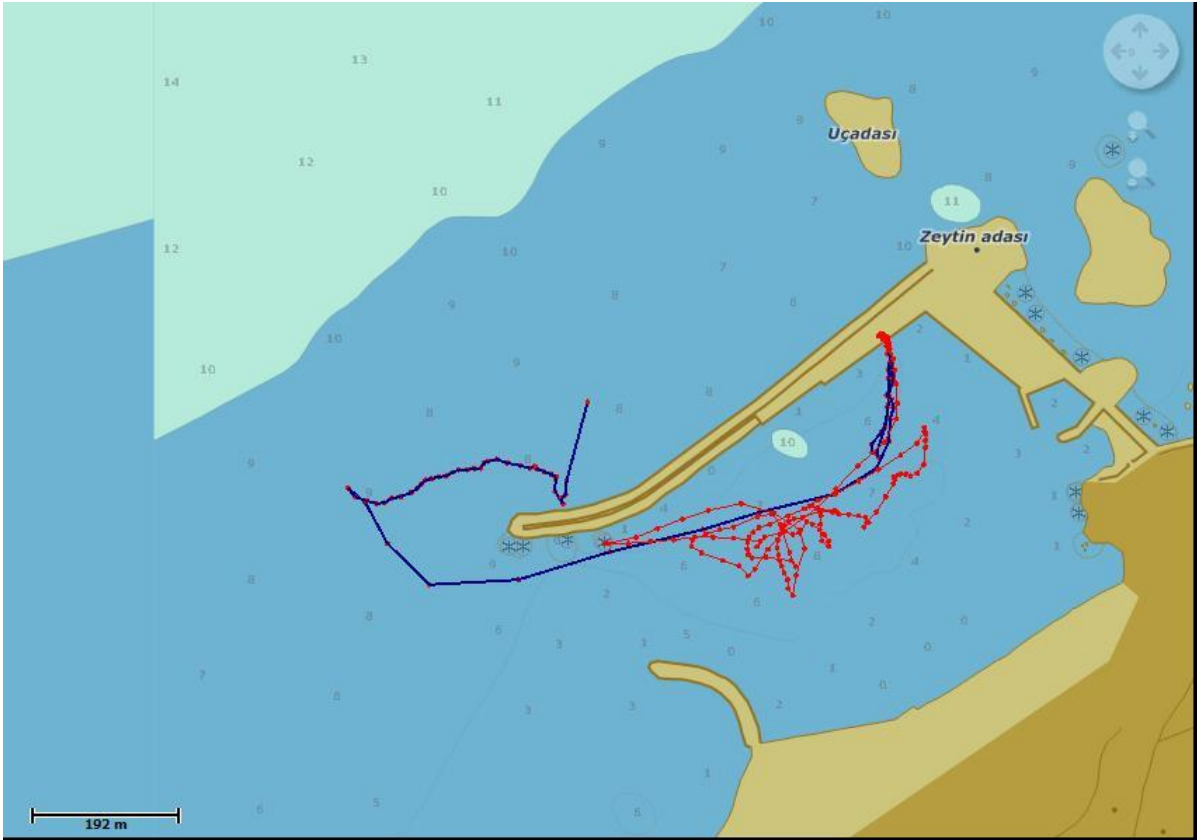
**Resim 14:** KIYI EMNİYETİ-7 Botunun liman çıkışı AIS kayıtları (Kırmızı çizgiler önceki vardiyanın denemelerini göstermekte, mavi çizgiler kaza esnasındaki AIS izlerini göstermektedir)

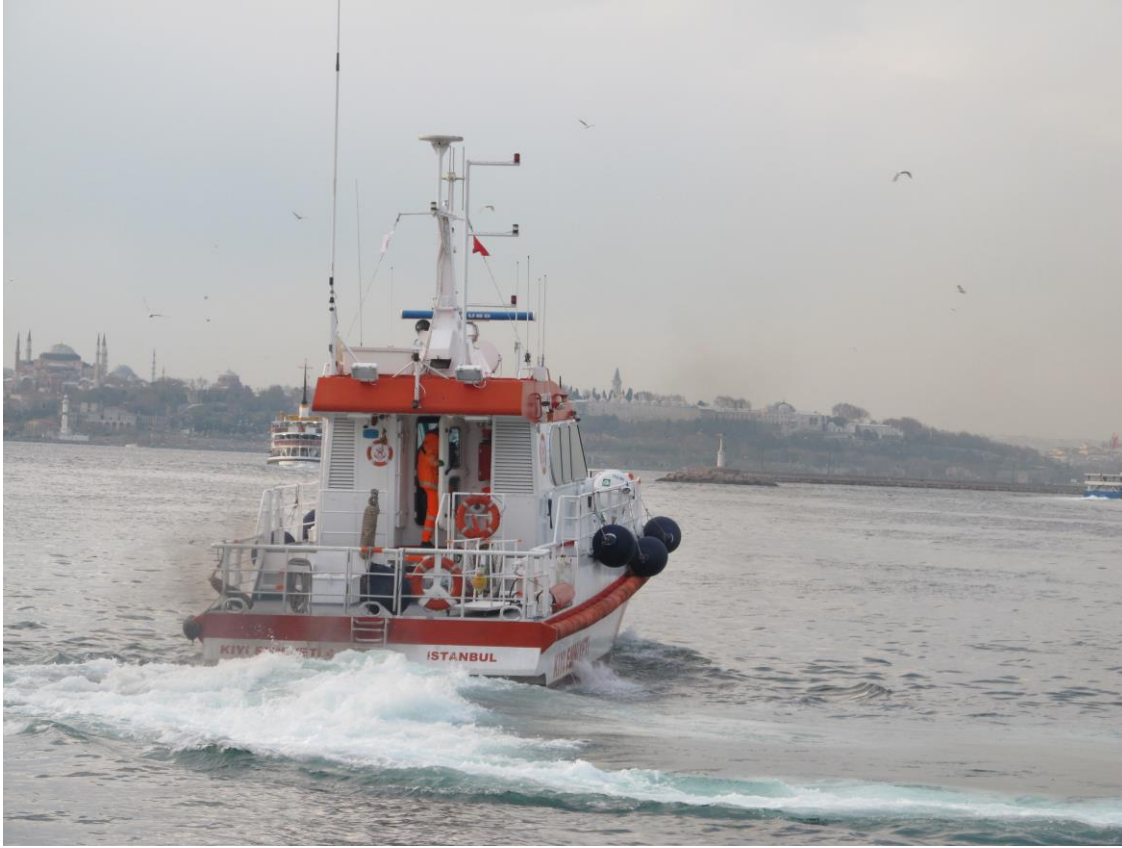
**Resim 16:** KIYI EMNİYETİ-7 Botunun kardeşi botlardan birinin seyir halinde kıç taraftan görünüşü

Botun, ters dönmesi durumunda kendi kendini düzeltme (self righting – hacıyatmaz) özelliği bulunmaktadır. Tekne kısmı, baştan kıça doğru, baş pik, yaşam mahalli ve makine dairesi olarak bölümlenmiştir.

2 adet ana makinesi mevcut olan botun makineleri dakikada 2300 devirli ve 735 kW gücündedir. Her bir makine aynı yöne dönmektedir. Botun hareketini sağlayan pervane sistemi ise yine 2 adet su jetinden müteşekkildir. Botta ayrıca iki adet yardımcı jeneratör bulunmaktadır. Baş kasarasına monte edilmiş olan bir demir ırgatı ve ona bağlı olan zincir ve demir donanımı mevcuttur. Ana güverte üzerinde 8 adet baba bulunmaktadır.

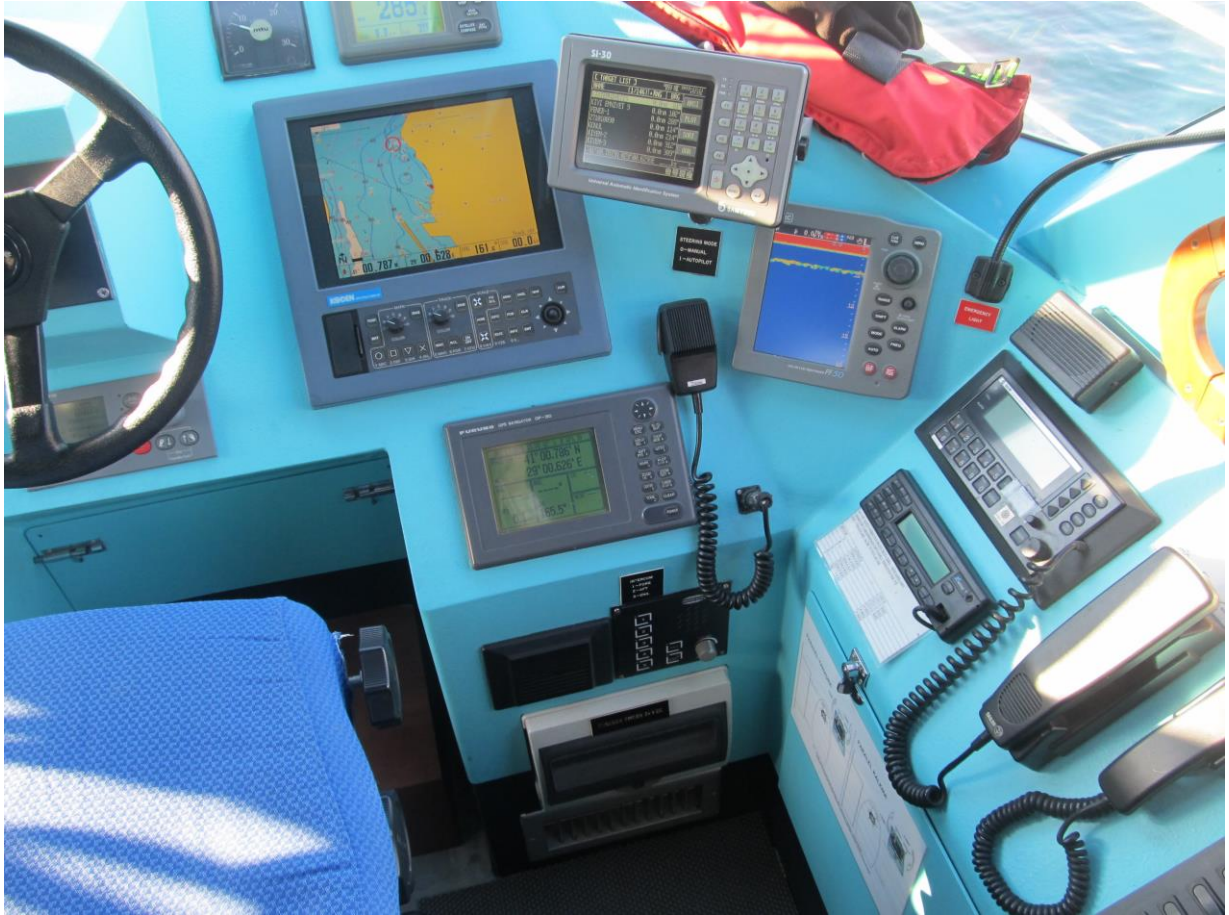
**Resim 17:** Kaptan koltuğu ve seyir/haberleşme cihazları

Seyir, haberleşme ve emercensi haberleşme cihazlarına gelince; botta oto pilot, cayro pusula, radar, VHF, MF/HF GMDSS telsiz sistemi, 3 adet portatif VHF, dâhili haberleşme sistemi, VHF telsiz yön bulucu, GPS ve iskandil bulunmaktadır.

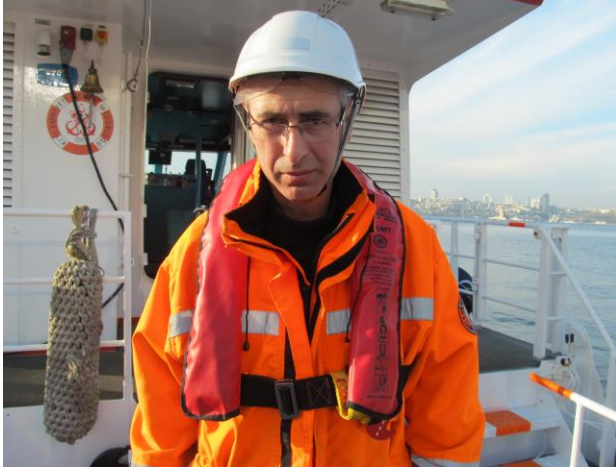
**Resim 18:** řiřirilebilir can yeleđi

30 adet can yeleđi, 4 adet su geirmez elbise 2 adet can kurtarma iřareti (bir tanesi ıřıklı ve dumanlı) ve 1 adet itfaiyeci giysisi botta bulunmaktadır.

“Viking” firması tarafından 10/08/2012 tarihinde yapılan denetim raporunda da 15 adet řiřirilebilir can yeleđinin ve ıřıklarının kontrol ve testlerinin yapıldıđı ifade edilmektedir. “Delmar” firması tarafından 24/05/2012 tarihinde yapılan denetimde de 4 adet dalma giysisinin (immersion suit), 5 adet can simidinin ve 1 adet itfaiyeci kıyafetinin incelendiđi ve iyi durumda bulundukları belirtilmiřtir. Aynı řekilde “zsay” firması tarafından 11/04/2012 tarihinde EPIRB cihazı ve SART cihazının denetimleri yapılmıř bulunmaktadır.

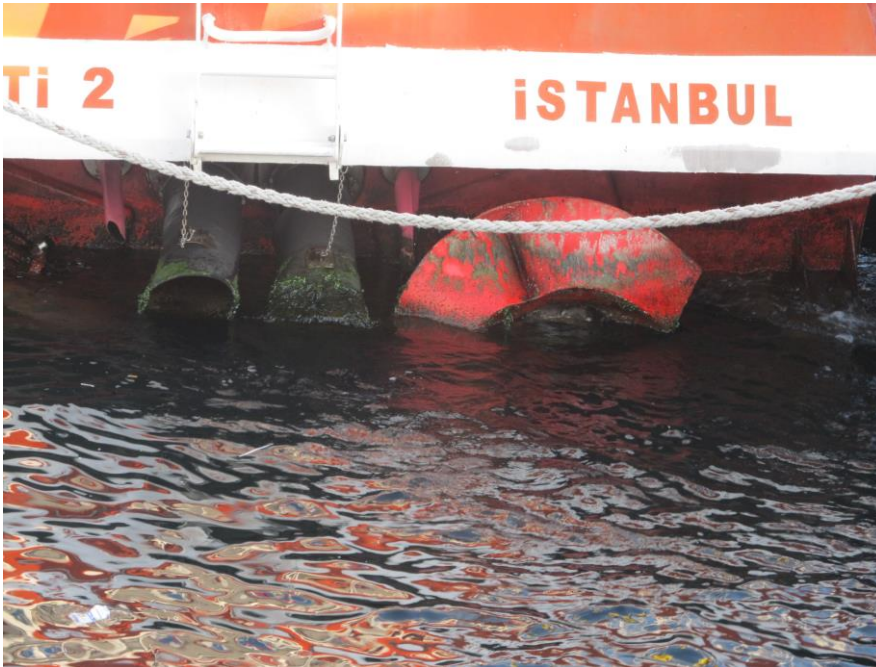
**Resim 20:** Botun sevk sisteminin dışarıdan görünüşü

Ana makineler, redüksiyon dişli kutusu ve su jeti sistemi makine dairesinden lokal olarak olduğu gibi dümen evinden uzaktan da kontrol edilebilmektedir. Tekne Kamewa tipinde elektronik bir uzaktan kontrol sistemi ile donatılmış olup, dümen evindeki bir uzaktan kontrol sistemi vasıtasıyla su jetinin, makine süratinin ve hidrolik kavrama devrelerinin kontrolü yapılabilmektedir.

Teknenin dümen sistemi KAMEWA FF450 S su jeti tipinde elektrik-hidrolik olarak çalışan 2 su jetinden ibarettir.

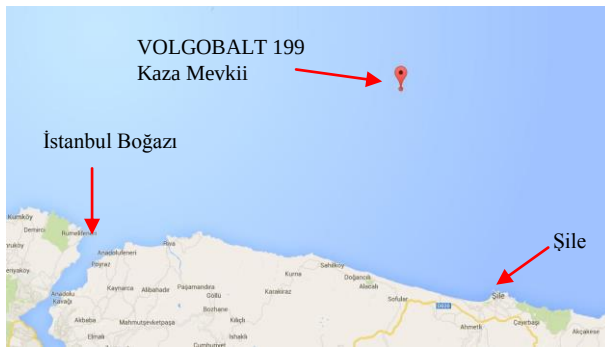
Boğaz girişine mesafe: 21,5 nm  
Şile'ye mesafe: 13,8 nm

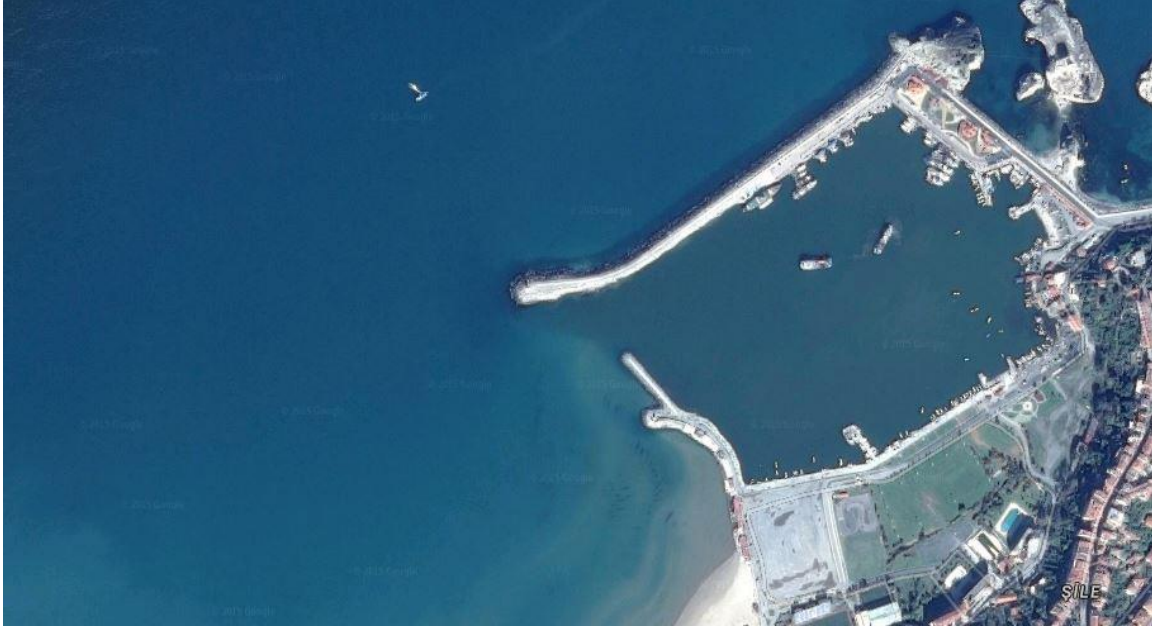
**Resim 31:** Şile Limanı

KIYI EMNİYETİ-7 Botunun kaza mahalline ulaşmak için izlemesi gereken rota, mendirek çıkışı yaptıktan sonra dönülecek olan kuzey-kuzey-batılı bir rotadır. Botun dalga tepesinden düşüşünü gösteren video kaydının da doğruladığı üzere bu rota dalgaların sahile doğru hareket ettikleri yöne dik bir rota konumundadır. Bu rota kaza mahalline ulaşmak için en kısa rota olmasının yanında, botun dalgaları alması gereken en uygun rota konumundadır.

Kaza sonrasında, Kaptanın mendirek çıkışında sancağa dönüş için bir süre daha beklemesi ve çıkış yapmak için izlediği batılı rotada bir süre daha devam etmesi durumunda makinelerin stop etmesi halinde mendirek kayalıklarına değil de kumsala sürükleneceği yolunda ifadeler iletilmiştir. Ancak Kaptanın yapacağı manevrada makinelerin stop edip çalıştırılmayacağı ve Botun sürükleneceği yönünde öngörüle bulunmuş olmasının pek de muhtemel olmadığı değerlendirilmektedir. Dolayısıyla Kaptanın yönelmiş olduğu rotanın ve bu yöndeki zamanlamanın ulaşmak istenen arama kurtarma bölgesine varmak için uygun olduğu mütalaa edilmektedir.

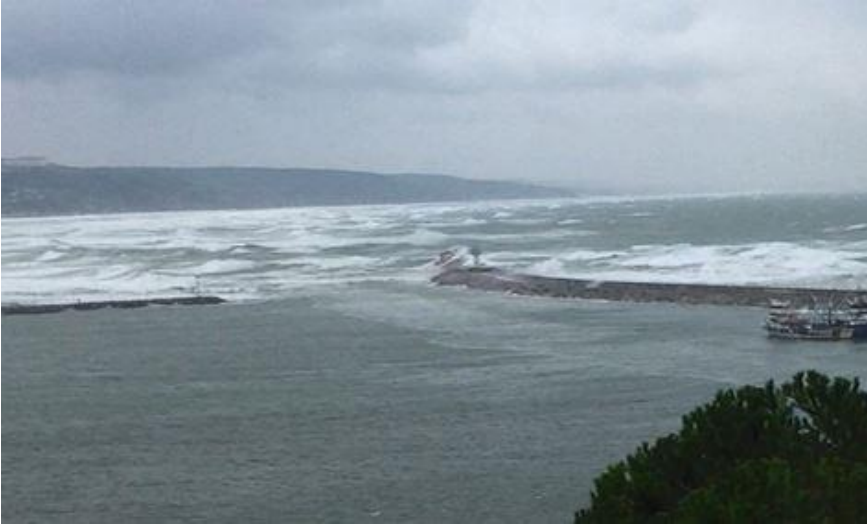
**Resim 35:** Botun yüksek dalganın üstüne çıkışı (stoptan hemen öncesi)

Kaza günü dalgalar hâkim rüzgârlar ile aynı yönlü olarak kuzeybatıdan gelmekteydiler. Dalga yüksekliği o günkü hava raporunda 4 ila 5,5 metre olarak ifade edilmektedir. Kaza mahallinde derinlik 8-9 metre dolaylarındadır. Bu derinliğin yerel etkenlerle daha da azalmış olması, yer yer sığlıklar meydana gelmiş olması da muhtemeldir. Bu nedenle dalgalar kırılma göstermektedirler.
