T.C
ULAŖTIRMA, DENİZCİLİK VE
HABERLEŖME BAKANLIĐI
Kaza AraŖtırma ve İnceleme Kurulu

LILIAN Z
ve
MURADIYE

İsimli Gemilerin atıŖması Sonucu Meydana Gelen
Deniz Kazasına İliŖkin İnceleme Raporu

İzmit Krfezi / Eskihisar Aıkları
14 OCAK 2015

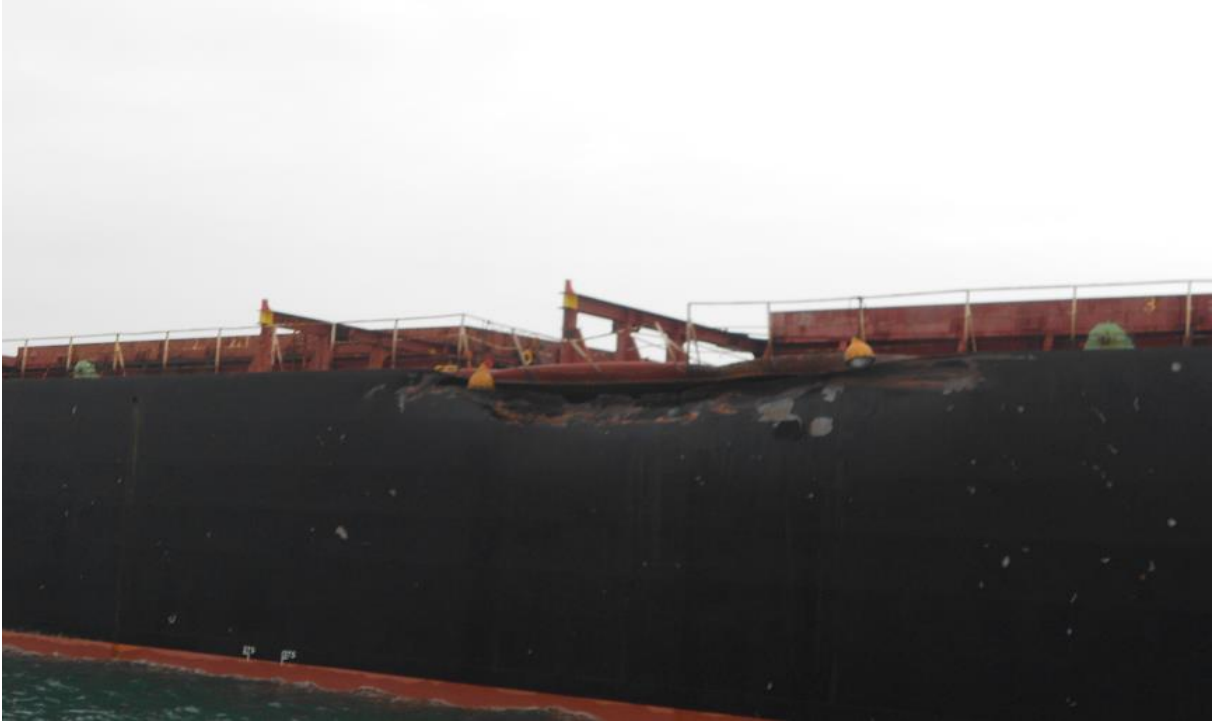
Çatışma sonrasında LILIAN Z gemisi iskele taraf 3 numaralı top side tank hizasında üst kaplama sacında yırtık ile puntelerde deformasyonlar oluşmuştur. Ayrıca, güverte üzerindeki saçlarda çok hafif dalgalanmalar mevcuttur.

Resim 6: LILIAN Z Gemisi Bordasındaki Hasar

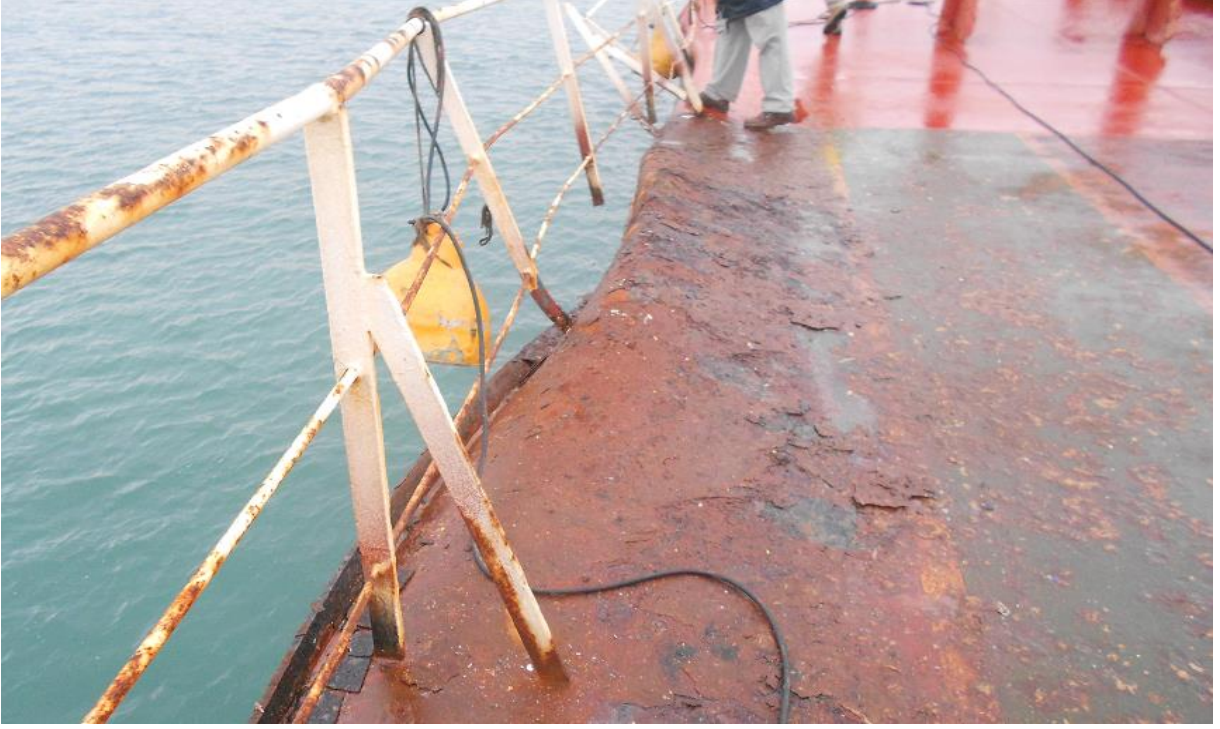
Resim 7: LILIAN Z Gemisi Güvertesindeki Hasar

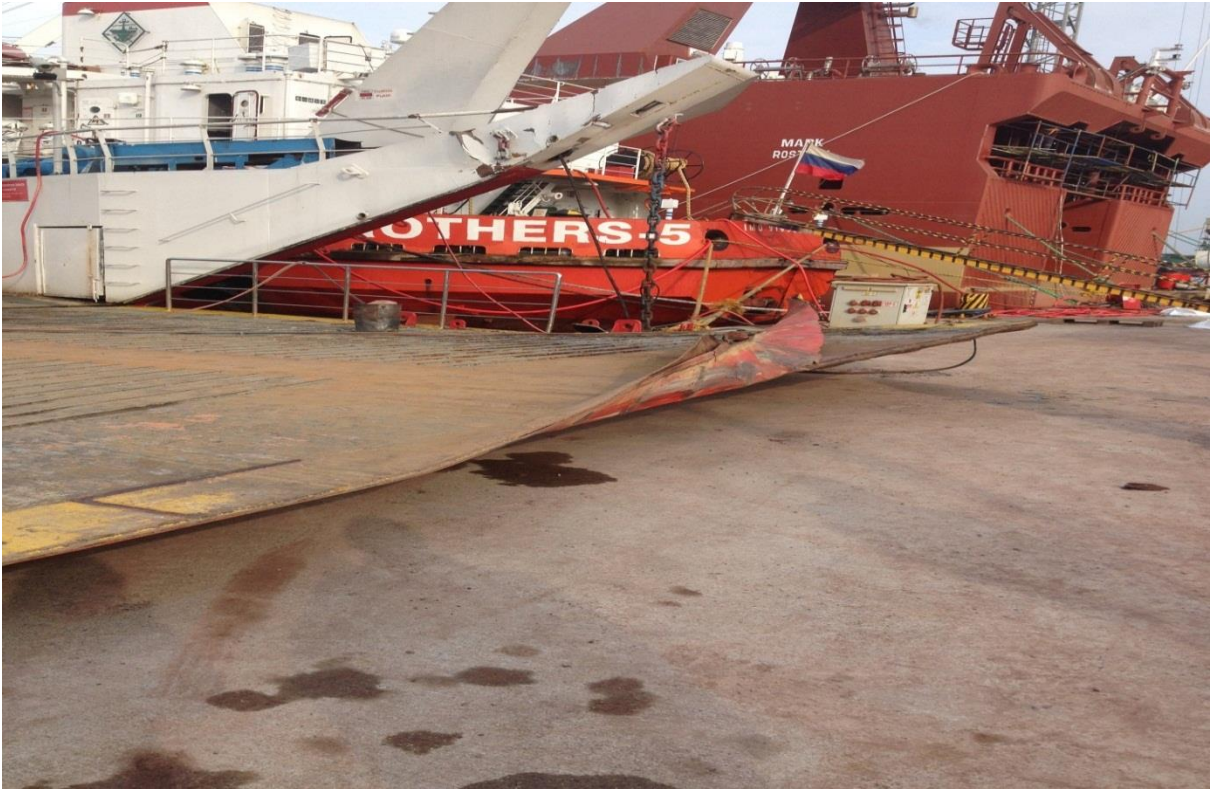
Çatışma sonrası MURADIYE gemisi kapağının en uç kısmı iskele tarafında çok hafif bir deformasyon oluşmuştur.

Resim 8: MURADIYE Gemisi Kapağındaki Hasar
