**Ulaşım Emniyeti  
İnceleme Merkezi**

## DENİZ EMNİYETİ İNCELEME RAPORU

**GEMİNİN ADI** : SARAL BALIKÇILIK  
**IMO NO** : 8688743  
**GEMİNİN BAYRAĞI** : Türk  
**KAZA YERİ** : Sinop Akliman Açıkları  
**KAZA TARİHİ ve SAATİ** : 15 Ocak 2024- 18:10 (GMT+3)  
**ÖLÜ VE YARALI DURUMU** : 1 /-  
**HASAR DURUMU** : Yok  
**ÇEVRE KİRLİLİĞİ** : Yok

Heyet Karar No: 03/D-02/2024

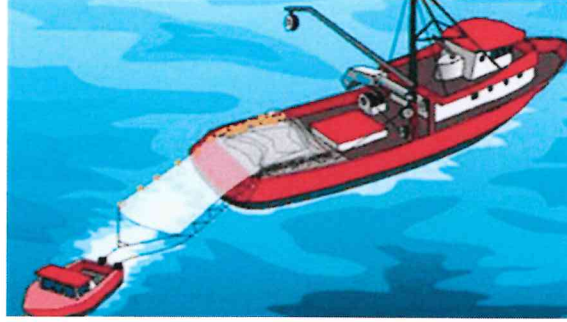
A. Gırgır ağının başlangıç ucu, yardımcı bota bağlı olarak botla birlikte denize bırakılır.

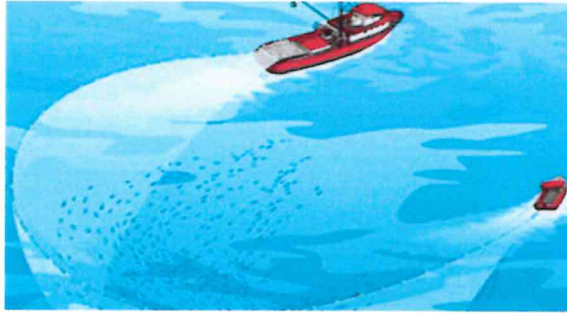
B. Yardımcı tekne yerinde sabit dururken, ana tekne balık sürüsünün etrafında ağ dökerek çembere alır.

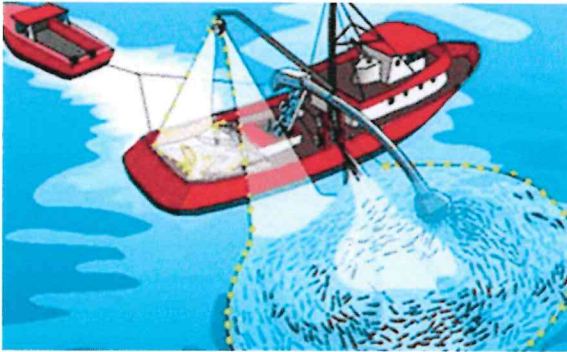
D. Ağdaki balıklar balık pompasıyla ya da vinç yardımı ile tekneye alınır.<sup>4</sup>

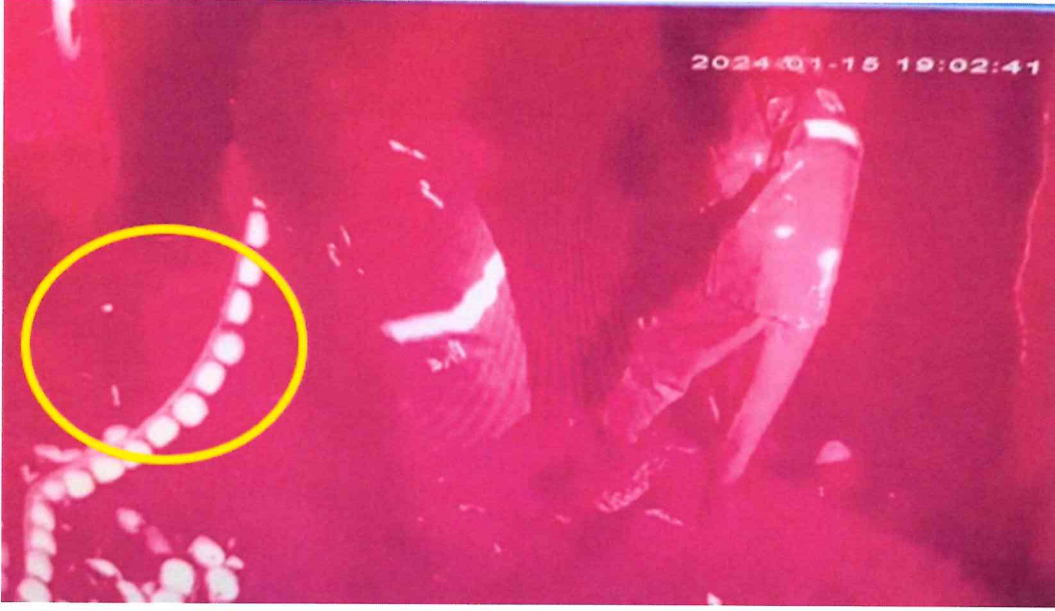
*Resim 4 Video Görüntülerinde Kaza Anı*

15 Ocak 2024 tarihinde saat 10:00 sularında Sinop, Gerze açıklarına ulaşan balık avlama gemisi balık ağlarını denize sermiştir. Yeterli av olmayacağı düşünülerek ağ toplanılmış ve Sinop, Akliman açıklarına doğru sefere devam edilmiştir. Akliman'ın takribi 1 deniz mili açıklığına gelen balık avlama gemisi, saat 12:00 gibi ağlarını denize sermiş ve 1,5 saat sonra balık boyunun küçük olduğunu görünce seyrine devam ederek kazanın olduğu yere, saat 15:30 sularında ulaşmıştır. Balık aramaya devam eden gemi, takribi saat 17:00'da 30 kulaç derinliğe kadar olacak şekilde ağını sermiştir. Saat 18:00 sularında içinde balıkların olduğu ağın çekilerek güverteye salya edilmesi devam ederken ağa takılmış halde bulunan kütük, ağları denizden almak için kullanılan vinçin makarasının üstünden geçerek, kazazedeye çarpmıştır. Kaza, kazazedenin güverteye düşmesiyle diğer çalışanlar tarafından fark edilmiş olup kazazedenin başında şapka baret olmasına rağmen kazazede ağır şekilde yaralanmıştır. Kazazede, olay mahalline çağrılan başka bir balıkçı gemisine yaklaşık 10 dakika sonra nakil edilmiştir. 20 dakika sonra Akliman'da ambulansa teslim edilen kazazede hastaneye nakledilmiş ve saat 20:50 sularında hastanede vefat etmiştir.

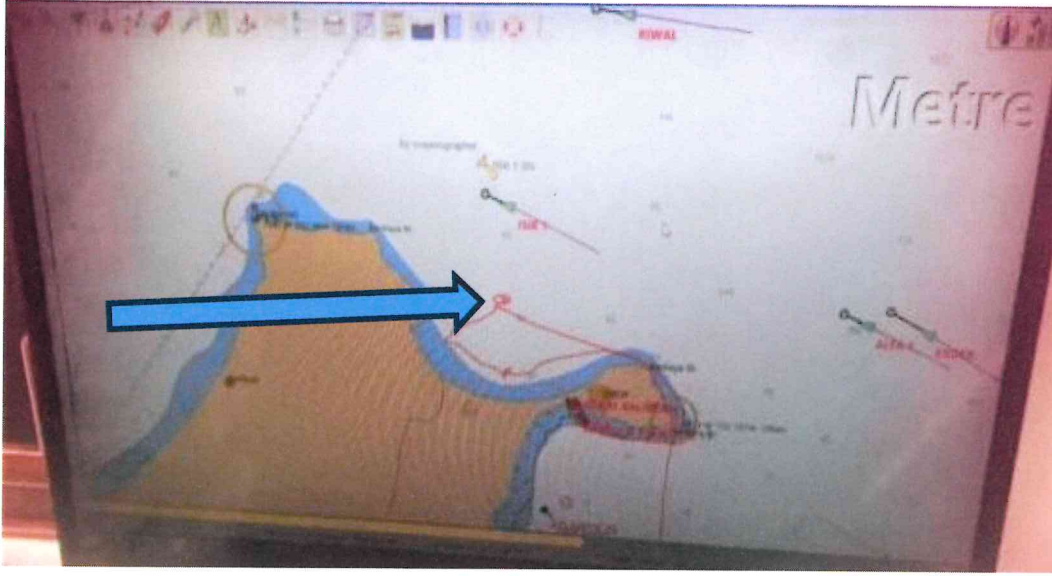
Resim 6 Kaza Yeri

Ağın toplanması ve güverteye salya edilmesi esnasında güvertede 15 kişi ağı toplamakla meşguldür. Kazanın akabinde, kazazedenin hemen ağız ve nefes yolu ile nabızı kontrol edilmiştir. Derhal rahat nefes alabilmesi için kazazede yan çevrilmiştir. Nabzın zayıf ve bilincin kapalı olduğu görülünce, gemi ağının yaklaşık 240 metrelik kısmının denizde olması sebebiyle yardıma KARADENİZ KARDEŞLER isimli diğer bir balık avlama gemisi çağırılmıştır.

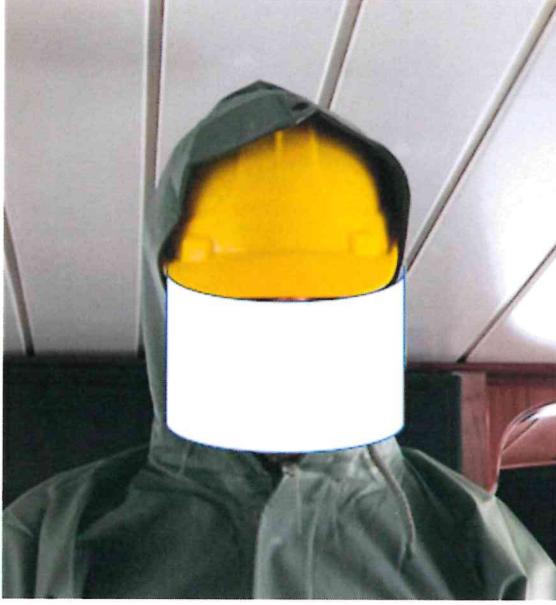
*Resim 7 Standart Baret*

Kazada ağ toplama ve güverteye toplanan ağın salya edilmesi esnasında balık avlama gemisinde çalışanların giymesi gereken baş koruyucu baretin, denizden ağ ile birlikte gelen deniz suyu, balık ve yabancı cisimlerin yüzlerine veya vücutlarına gelmesini önleyemediği için çalışanların, genel olarak normal baret yerine şapka cinsi baret tercih ettikleri ifade edilmiştir. (Resim 7- 8)

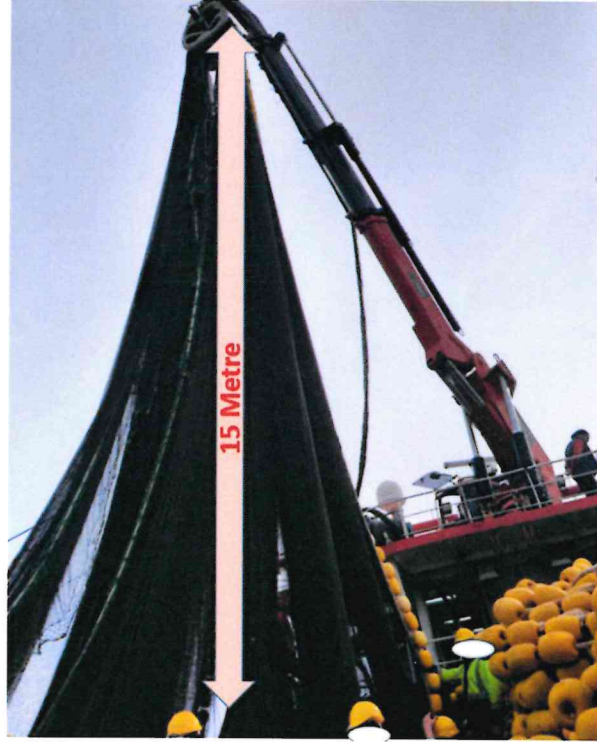
Resim 9 Vinç Makarasının Yüksekliği

Balık avlama gemisinde ağlar denizden alınırken vinç yardımıyla denizden alınmakta olup bu vinçin yüksekliği balıkçı gemisinin boyutlarına göre değişiklik göstermektedir. Balıkçı gemisi, 42,68 metre uzunluğa sahip olup bölgedeki standart balıkçı gemilerinden daha büyüktür. Dolayısıyla, balıkçı gemisinin vinci de daha kapasiteli bir vinç olup makara yüksekliği güverteden yaklaşık olarak 15 metredir. (Resim 9).

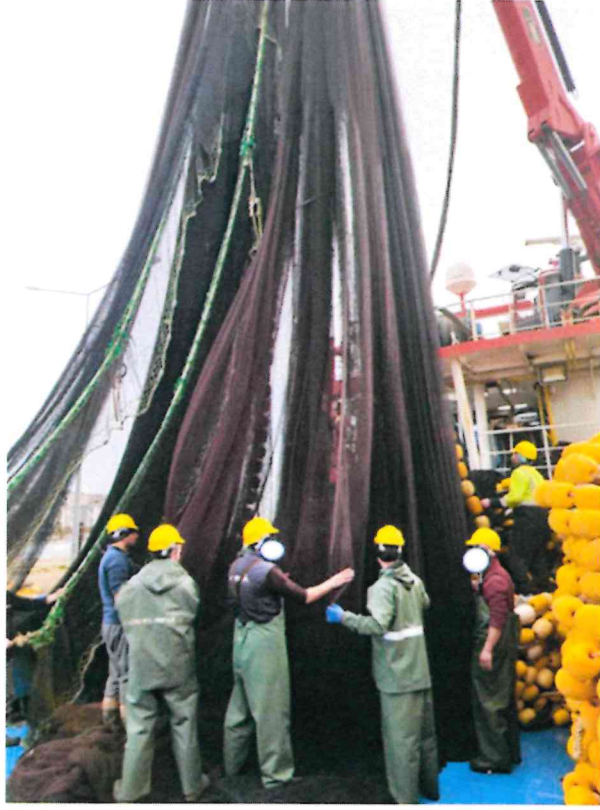
*Resim 11 Mürettebatın Balık Ağlarını İstiflemesi*

Vinçin kontrol kabininde görevli çalışan, bulunduğu konum itibarıyla vinçin en tepe noktasındaki makarayı görememektedir. Bununla birlikte, geminin köprüüstünde bulunan gemi kaptanı görevinin gereği olarak seyir cihazları ve geminin sevk ile idaresiyle meşguldür. Balık ağlarının güverteye istifıyla meşgul olan 15 çalışanın her biri, ağ ile birlikte gelen su, balık ve yabancı cisimlerin yüzlerine veya vücutlarına gelmemesi için sadece ağ istif işiyle uğraşmaktadırlar. (Resim 11) Dolayısıyla, balık ağlarının vinç ile denizden alınması esnasında hiç kimse ağ ile birlikte denizden gelebilecek kütük veya yabancı cisimlerin tespiti ile ilgili kontrol yapmamaktadır. Diğer taraftan, güvertede balıkların ışıktan etkilenerek ağ deliklerine girmemeleri için normal aydınlatmalar yerine kırmızı aydınlatmalar kullanılmaktadır. Hal böyle iken, kazazedenin başına çarpan kütük, balık ağlarına takılıp kazazedenin başına düşene kadar hiç kimse tarafından fark edilememiştir. Bununla birlikte kazazedenin başına çarpan kütüğe ait resim incelendiğinde, uzun süredir denizde kalmasından dolayı içine su çektiği için ağırlığının normalin üzerinde olduğu ve bu nedenle daha ağır bir yaralanmaya sebep olduğu değerlendirilmektedir.

Yukarıda ifade edilen hususlar ışığında, kazazedenin kullandığı baretin mezkûr yönetmeliğin Ek-4 Kişisel Koruyucu Donanım ile İlgili Asgari Güvenlik ve Sağlık Gereklileri başlığı altında belirtilen özelliklere sahip olmadığı değerlendirilmektedir. Nitekim, kaza tarihinde kazazedenin kullanmış olduğu baretin (Resim 11) kazazedenin yaralanmasını engelleyemediği açıktır.

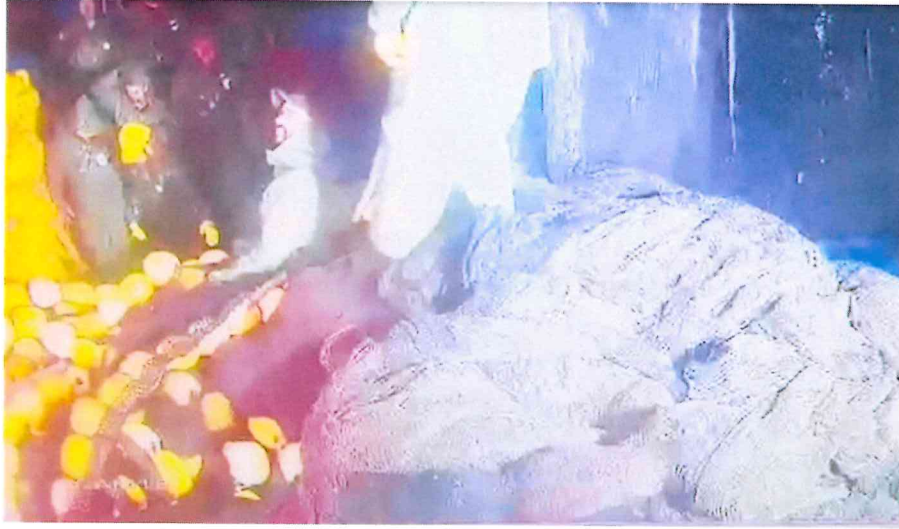
*Resim 13 Kazazedeye Yardım Çalışmaları*

Kaza anına ilişkin video görüntüleri üzerinden yapılan incelemelerde, kazanın olduğu mahallin yeteri kadar aydınlık olmaması nedeniyle görüntü yeteri kadar net değildir. Ayrıca çalışanların balık ağlarını topladıkları esnada yağmurluk giyiyor olmalarından dolayı, ne tip baret kullandıklarına dair kesin bir kanıya ulaşılamamıştır. Ancak yağmurluğunun şapkası açık birkaç kişinin sarı renkli baret kullandıkları görülmektedir (Resim 13).

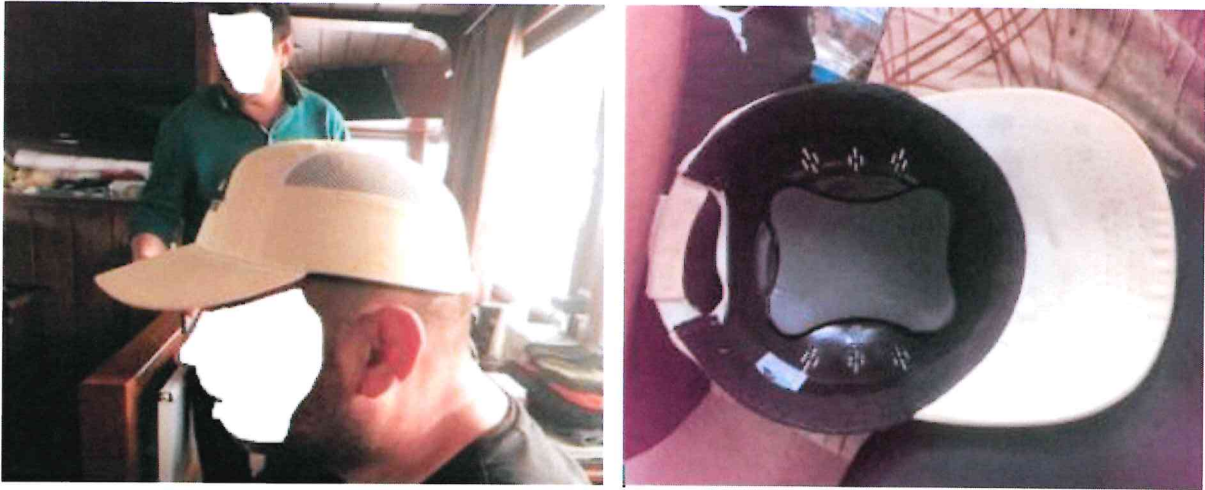
*Resim 14 Şapka Baret*

Bununla birlikte inceleme sırasında çalışanların sarı renkli baretlerin siperlik kısmının kısa olması yüzünden, ağlardan gelen su ve deniz canlılarının direkt yüz ve vücutlarına gelmesi nedeniyle, altta fotoğrafı bulunan ve Ek 2’te özellikleri belirtilen şapka baret tercih ettikleri, ifade edilmiştir. (Resim 14) Kaza esnasında kazazedenin kullanmakta olduğu baretin de şapka baret olarak ifade edilen cinsten olduğu tespit edilmiştir.

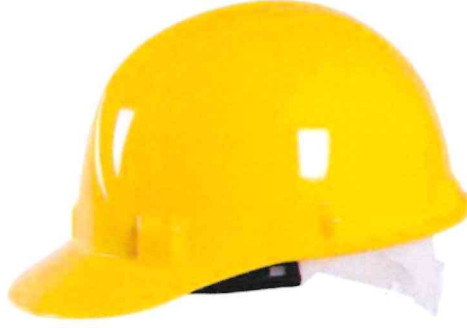
*Resim 17 EN 397 Standardında Baret*

Hal böyle iken, balıkçı gemilerinde, çalışma esnasında işçinin başına aniden bir cismin düşmesi, çarpması, başın bir yere vurulması veya başın gerilimli bir iletkene değmesi sonucu bunların yol açtığı beyin hasarı, kafa travması, kafatası kırıklarını önleyerek, soğuk ve yağmurlu havalarda kullanıcıyı koruması amaçlanan<sup>8</sup> EN 397 standardında (Resim 17) baretlerin kullanılmasının çalışanları kazalara karşı daha iyi koruyacağı değerlendirilmektedir.
