# **TANAIS DREAM**

# **SULTANAHMET**

**İsimli Gemilerin ÇatıŖması Sonucu Meydana Gelen**  
**Deniz Kazasına İliŖkin İnceleme Raporu**

**Rapor No: 04/2015**

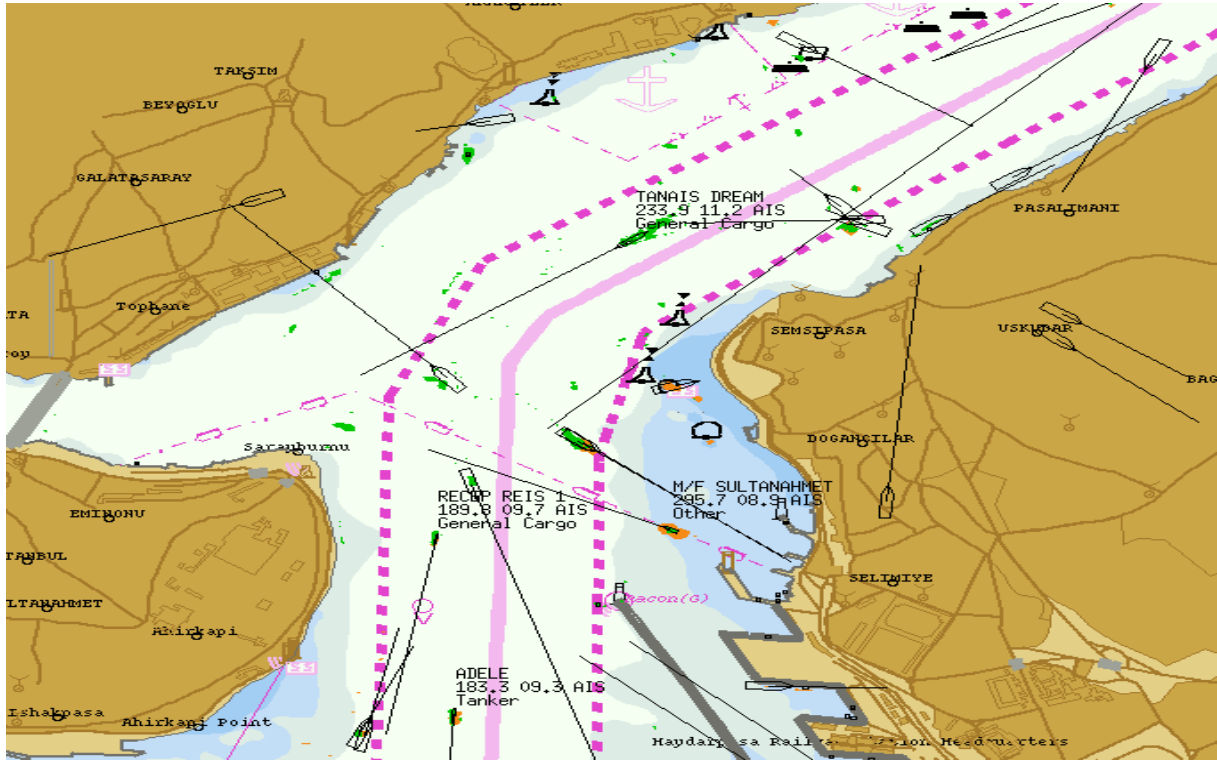
**Resim 2: 19:35:41 AIS Görüntüsü**

TANAIS DREAM gemisi Beyazıt Kulesini pruvaya almış olarak 234 rotasında 11.1 deniz mili süratle kendi trafik şeridinde ilerlemekteyken saat 19:37'de Kızkulesini bordaladığında gemi kaptanı iskeleyle dönüş için serdüme "iskele 10" komutunu vermiştir. Bu esnada SULTANAHMET gemisi ise 329 rotasına 8.2 deniz mili süratle ilerlemektedir. Saat 19:37:19'da TANAIS DREAM gemisi iskeleyle dönmeye devam ederken pruvası 224 olmuştur. Saat 19:38:10'da TANAIS DREAM gemisinin pruvası 211 olmuş, SULTANAHMET'in ise bu sırada pruvası 315 dir.

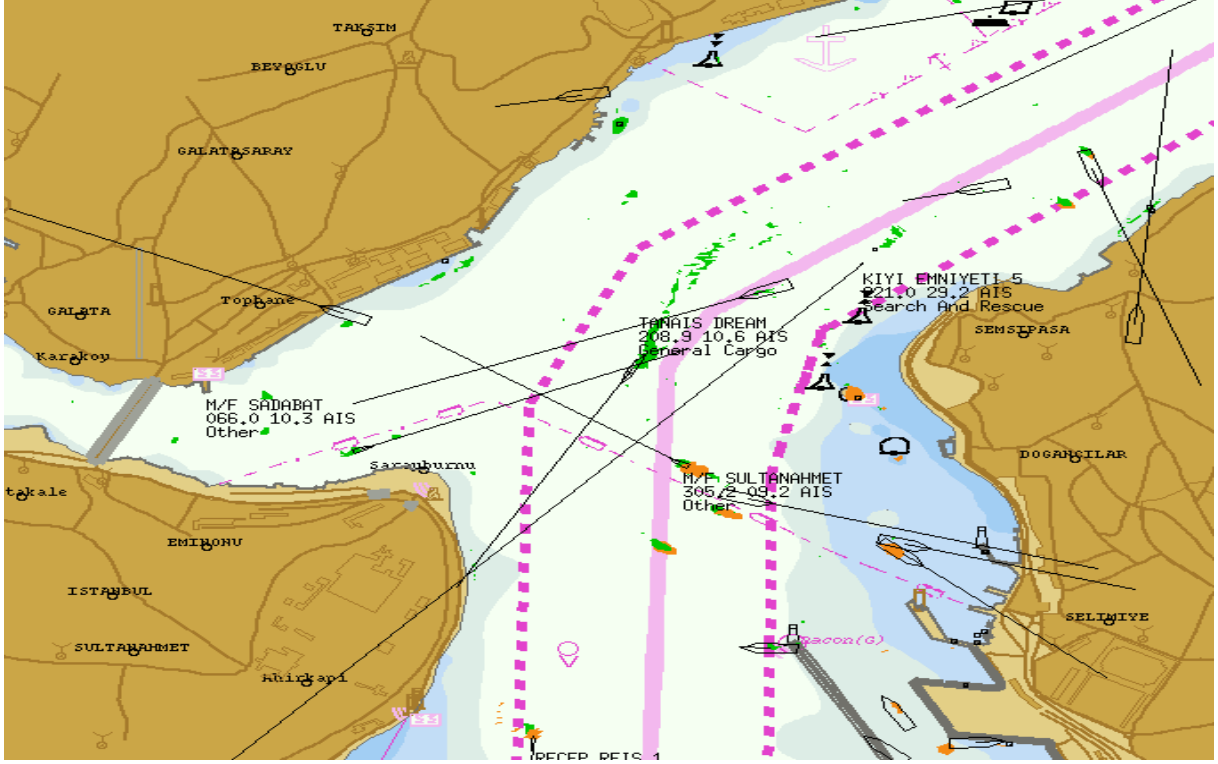
**Resim 5: 19:38:38 AIS Görüntüsü**

Saat 19:38:38'de ise TANAIS DREAM 10.6 deniz millik süratle iskeleye dönmeye devam ederken, SULTANAHMET gemisi 305 rotasında ve 9.2 deniz mili hızında Sirkeci İskelesine seyir halindedir.

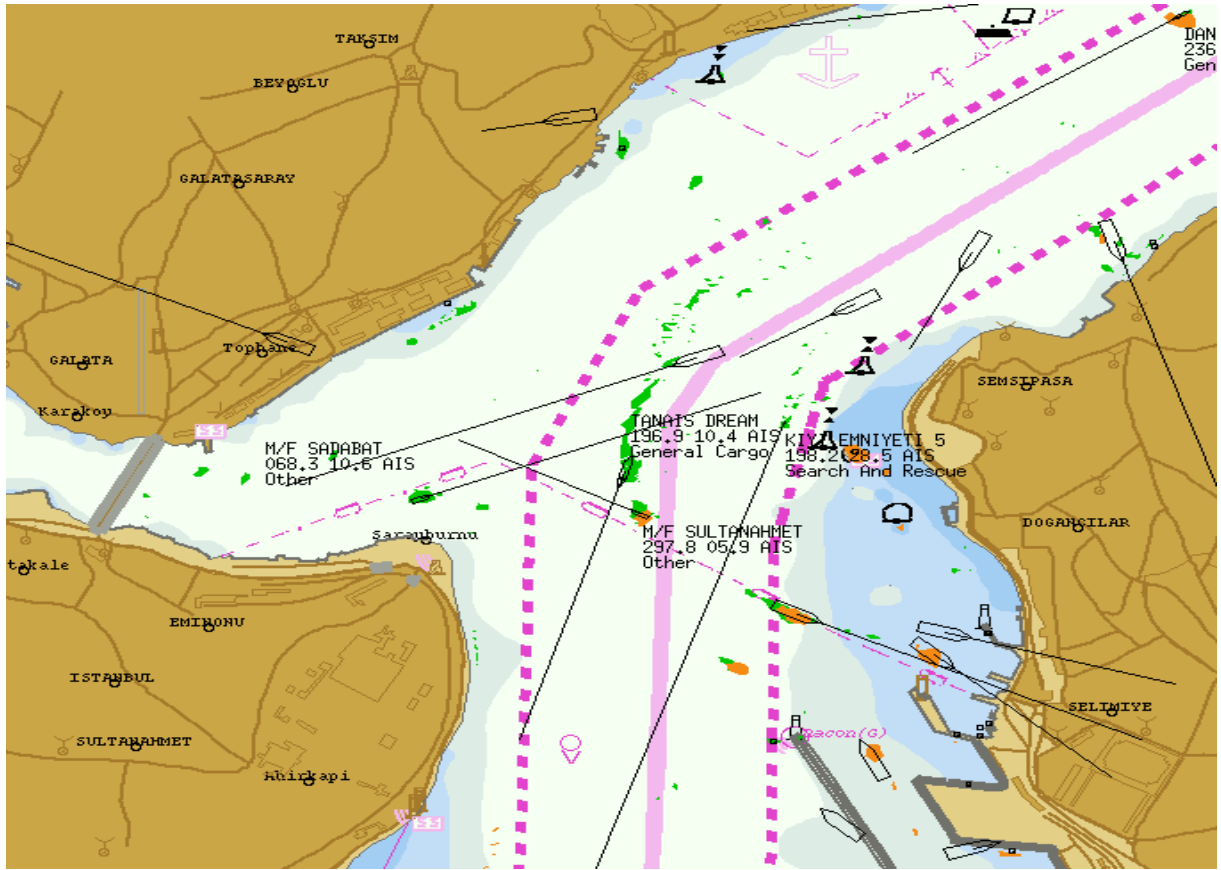
Resim 6 : 19:39:20 AIS Görüntüsü

Saat 19:39:20’de TANAIS DREAM gemisi iskeleye dönmeye devam ederken pruvası 197, hızı 10.4 deniz milidir. SULTANAHMET gemisi kaptanı ise 19:38:38’den 19:39:20’ye kadar geçen yaklaşık 40 saniyelik sürede gemiyi fark etmiş ancak TANAIS DREAM ile kendi gemisi arasındaki mesafenin oldukça azalması nedeniyle bir an evvel TANAIS DREAM gemisinin pruvasından kaçınmak maksadıyla rotasını sancağa almaya başlamıştır. Bu esnada SULTANAHMET gemisi ile çatışmanın kaçınılmaz olduğunu anlayan TANAIS DREAM gemisi kaptanı “makine tam yol tornistan, dümen ortada” komutunu vermiş, 5 kısa düdükle SULTANAHMET gemisini uarmaya çalışmıştır.

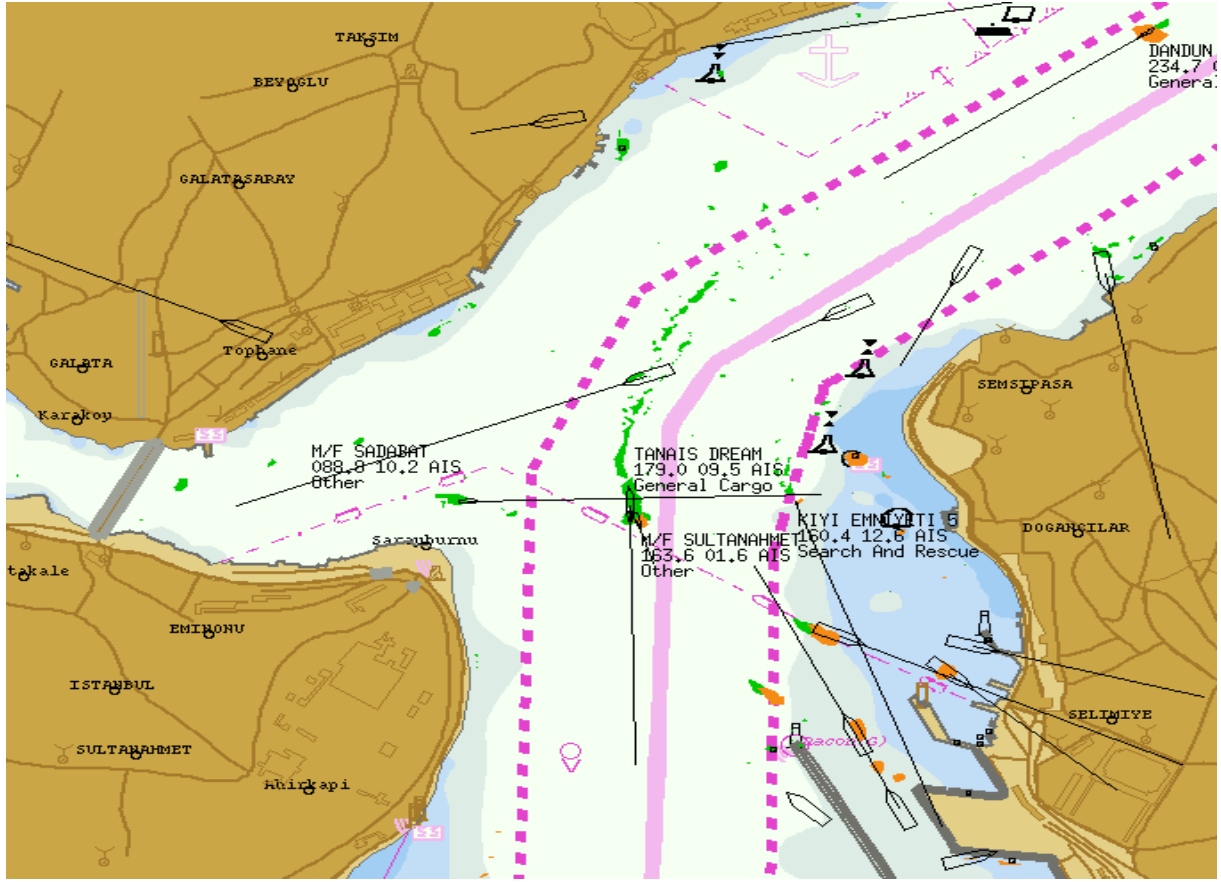
**Resim 8: 19:39:50 AIS Görüntüsü**

SULTANAHMET gemisi kaptanı makinelerini sancağa dönüş istikametinde çalıştırarak TANAIS DREAM’in pruvasından kaçış için sancağa Kızkulesi istikametine dönüşe başlamış, ancak, bu manevra yeterli olmamış, TANAIS DREAM gemisinin baş bodoslaması SULTANAHMET gemisinin iskele bordasına temas etmek suretiyle saat 19:39:50’de çatışmışlardır. Çatışmadan hemen önce SULTANAHMET gemisi kaptanı çatışmanın şiddetini azaltmak maksadıyla makine kumanda kollarını iskeleye dönüş istikametine almıştır.

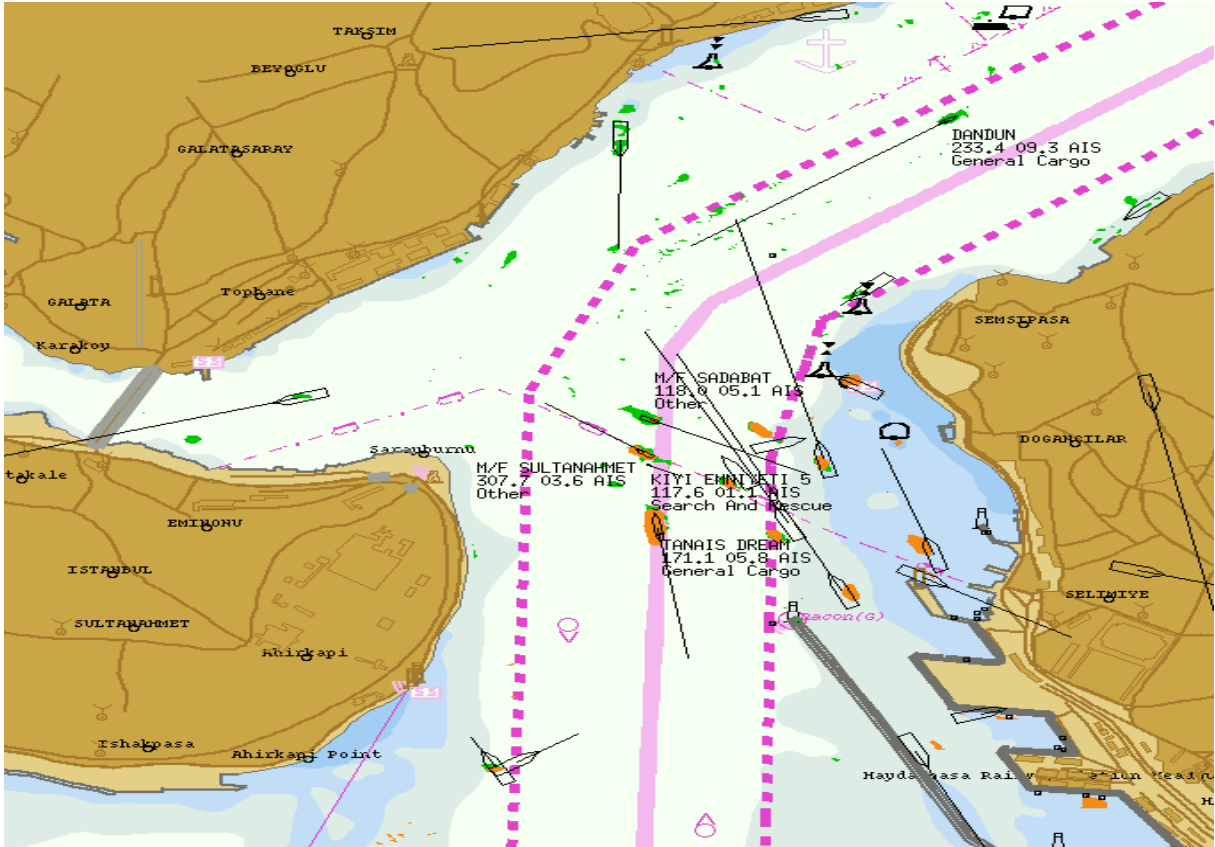
Resim 9: 19:42:50 AIS Görüntüsü

TANAIS DREAM gemisi kaptanı çatışmanın öncesinde tam yol tornistan çalışan makinelerini çatışma sonrası stop etmiştir. Bu esnada geminin ataletiyle kaza sırasında 179 olan pruvası 169 kadar gelmiş, hızı 7 deniz miline düşmüştür. Bunun üzerine kaptan serdüme "sancak alabanda" komutu vererek, makineyi pek ağır yol ileri çalıştırmıştır. Bu arada 2.kaptana VHF'den Sektör Marmara'ya bilgi vermesini talimatlandırmış, o esnada başüstünde bulunan güverte reisinden baş pik ve diğer tankları kontrol etmesini istemiştir. Sektör Marmara'dan gelen talimat doğrultusunda Yenikapı önlerine demirlemiştir.

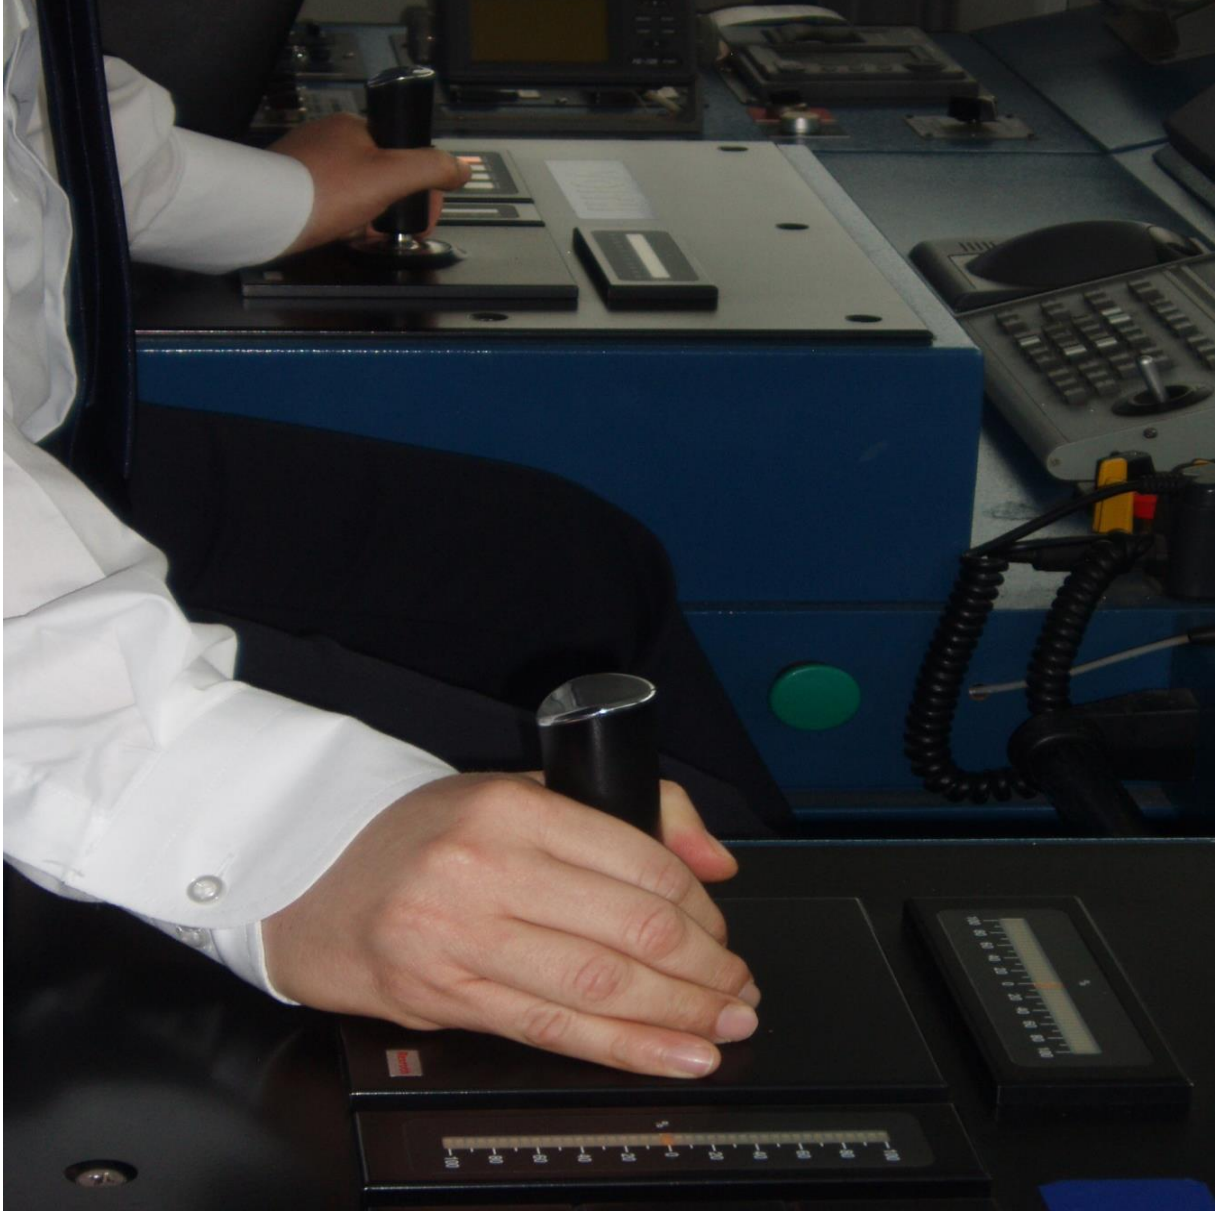
**Resim 11: Makine Kumanda Kolları**

Gemi başta ve kıçta birer adet voith-schneider pervane sistemine sahip olup, geminin kumandası bu sistemler ile sağlanmaktadır. Yatay bir diskin üzerine yerleştirilen düşey hareketli kanatlar ve kanatlar üzerinde meydana gelen kaldırma kuvveti ile deniz araçlarının sevkini sağlayan bu sistemde çok yüksek manevra kabiliyeti kazandırmaları, dümen sistemine

ihtiyaç duymamaları, ana makinenin dönüş yönünü değiştirmeden rahatça manevra yapılmasına fırsat verilmesi nedeniyle yoğun trafiği olan dar sularda sıklıkla tercih edilmektedir. Resim-12’de görülen her iki pervaneye ait kumanda kolları vasıtasıyla gemiler sevk ve idare edilmektedir.

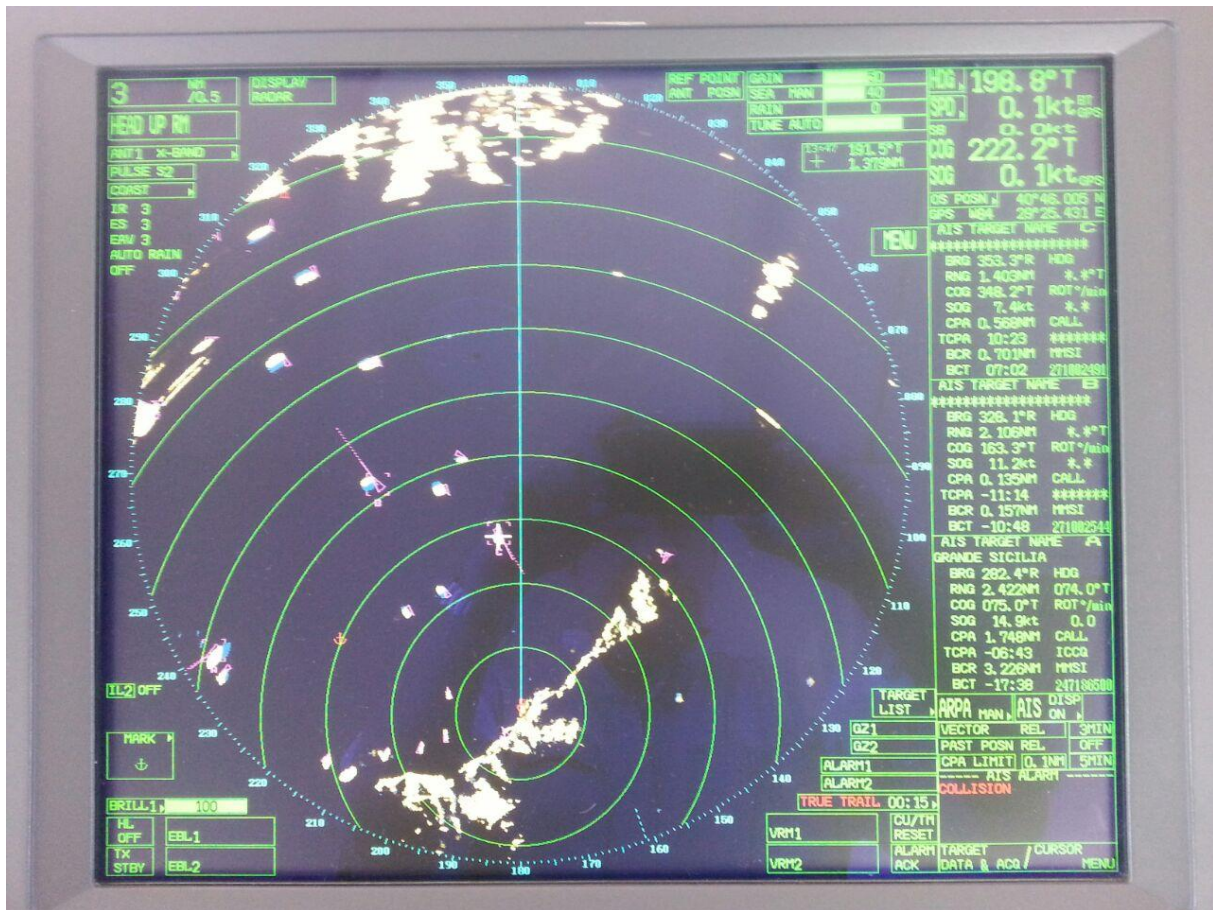
SULTANAHMET gemisi köprüüstü tamamen kapalı olarak inşa edilmiş, baş-kıç istikametinde 2 ayrı konsoldan kumanda edilebilen, dolayısıyla her türlü seyir ekipmanının çift olarak yer aldığı bir bölümdür. Voith-schneider pervane sistemine sahip gemide hem geminin ilerlemesi hem de sancak-iskeleye hareketi bu sistem ile sağlandığından, standart bir dümen sistemi, dümen motorları v.b. bulunmamaktadır. Gemide otomatik dümen (oto pilot) sistemi mevcuttur. Oto pilotta bulunan geminin kumanda kollarına herhangi müdahale anında oto pilot hemen devre dışı kalacak şekilde dizayn edilmiştir. Köprüüstünde her iki konsolda birer X band arpa radar ve ripiteri mevcuttur. Arpa radar ile AIS’in kombine kullanılması mümkün olmaktadır. Radar gösterge ekranında istenilen gemi seçildiğinde AIS’ten gelen bilgiler ekranda görülebilmektedir.

Ayrıca, yine her iki konsolda 30 cm ekran genişliğine sahip AIS monitörü bulunmaktadır. Monitör dokunmatik ekrana sahip olup, seçilen geminin mevkii, hızı ve rotası ekranda görülebilmektedir.

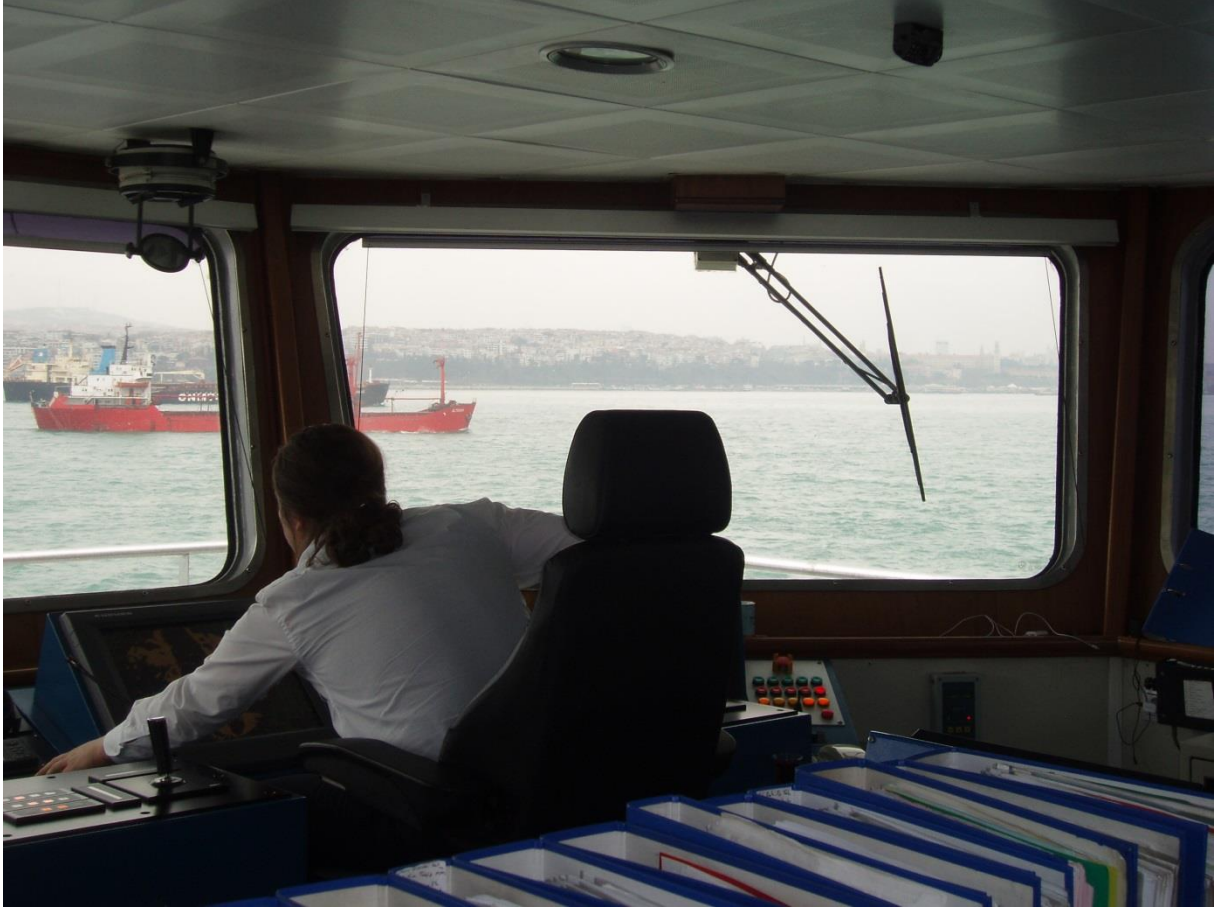
**Resim 13: SULTANAHMET Geminin Köprüüstünde Kör Noktaya Neden Olan Dikme**

Gemide köprüüstünde baş-kıç istikametinde bulunan 2 kumanda konsolu bulunmaktadır. Seyir halinde gemi kaptanı bu konsolların hemen önünde monte edilmiş bulunan koltuğa oturmak suretiyle makinelere kumanda etmekte, radar v.b. seyir cihazlarını kullanmaktadır. Söz konusu koltuğa oturmadan gemiyi sevk ve idare edebilmesi mümkün değildir. Köprüüstü 360 derece görüş imkânı sağlamak üzere tamamen dikdörtgen lumbuzlarla çevrelenecek şekilde inşa edilmiştir. Lumbuzları birbirinden ayırmak ve miyar güvertayı taşımak için aralarda dikmeler bulunmaktadır. Bu dikmelerden bir tanesi de kaptan koltuğunun hemen 1-1.5 metre önünde ve hafif sağ tarafında kalan yaklaşık 30 cm. genişliğindeki dikmedir. Bu dikmenin geminin sancak baş omuzluğunda bulunan özellikle küçük boyuttaki gemi ve deniz araçları için kör nokta oluşturduğu gemi kaptanı tarafından ifade edilmiştir.

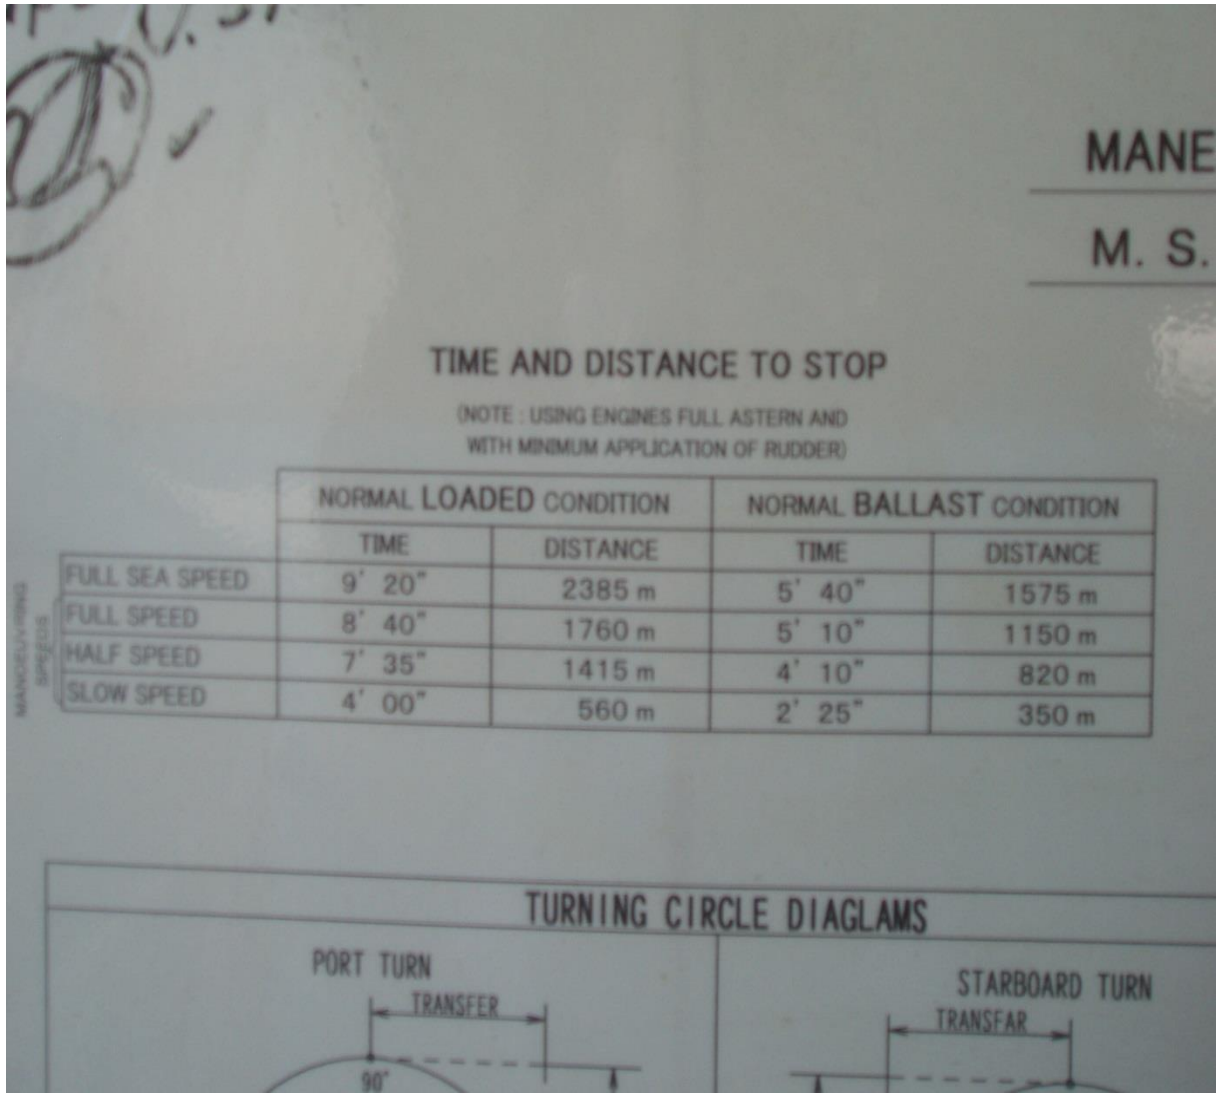
**Resim 15: TANAIS DREAM Gemisi Manevra Diyagramından Bir Kesit**

TANAIS DREAM gemisinin manevra diyagramı köprüüstünde alabandaya yapıştırılmış olarak bulunmaktadır. Yüklü ve balastlı pozisyonlarda çeşitli süratlerde ilerlerken makineye tam yol tornistan verildiğinde durmak için gerekli zaman ve bu arada ilerlenecek mesafe ayrı ayrı verilmektedir. Örnek vermek gerekirse; tam yüklü olarak makinenin tam yol ileri devrinde makineye tam yol tornistan verildiğinde gemi 8 dakika 40 saniye sürede 1760 metre ilerledikten sonra duracağı şeklinde anlaşılmalıdır.

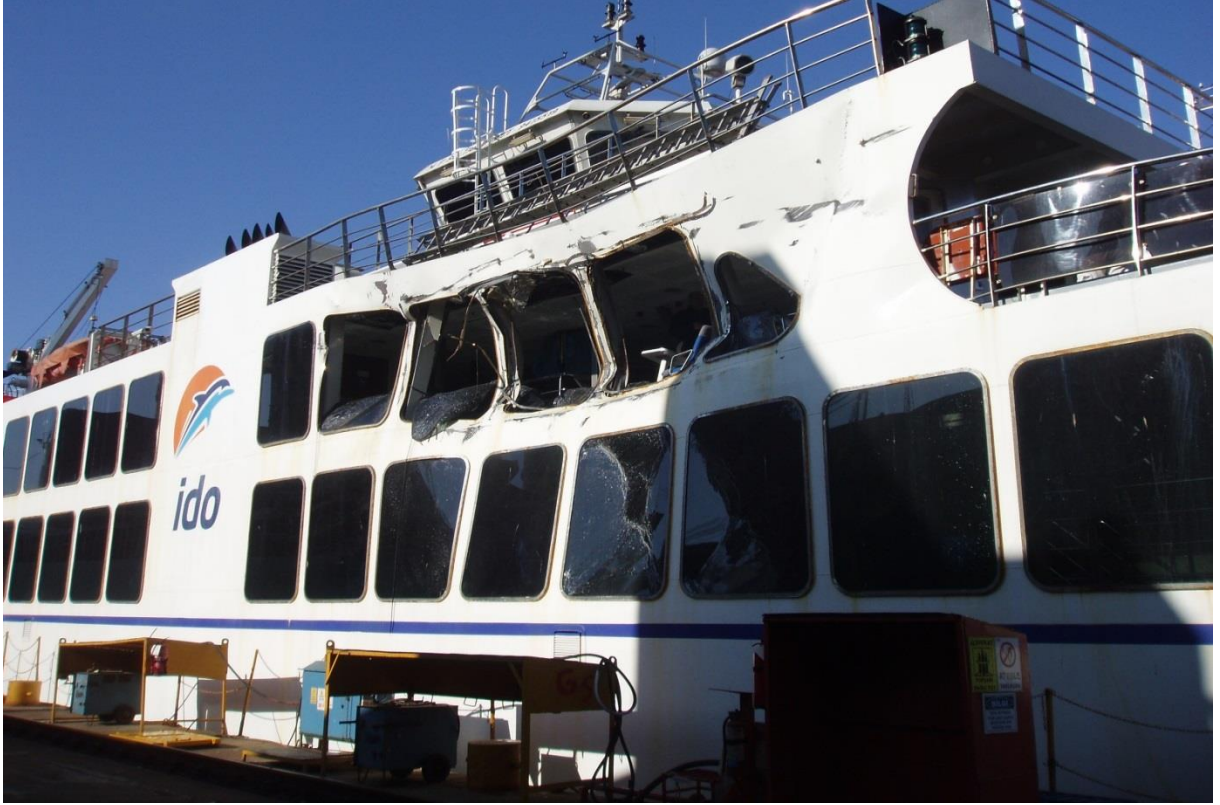
**Resim 16: SULTANAHMET Gemisi Bordasındaki Hasar**

Yolcu güverte iskele tarafta dış kaplama sacında ve postalarında eğilme ve yırtılmalar, lumbuzlarda, izolasyon kaplamasında, kablolarda ve koltuklarda hasar mevcuttur. Yine yolcu güverte altındaki ara güvertede dış kaplama sacında ve elemanlarında hafif eğilme, kablolar ve izolasyon malzemelerinde küçük çaplı hasar bulunmaktadır. İskele tarafta bulunan vardavelalarda eğilmeler mevcuttur.

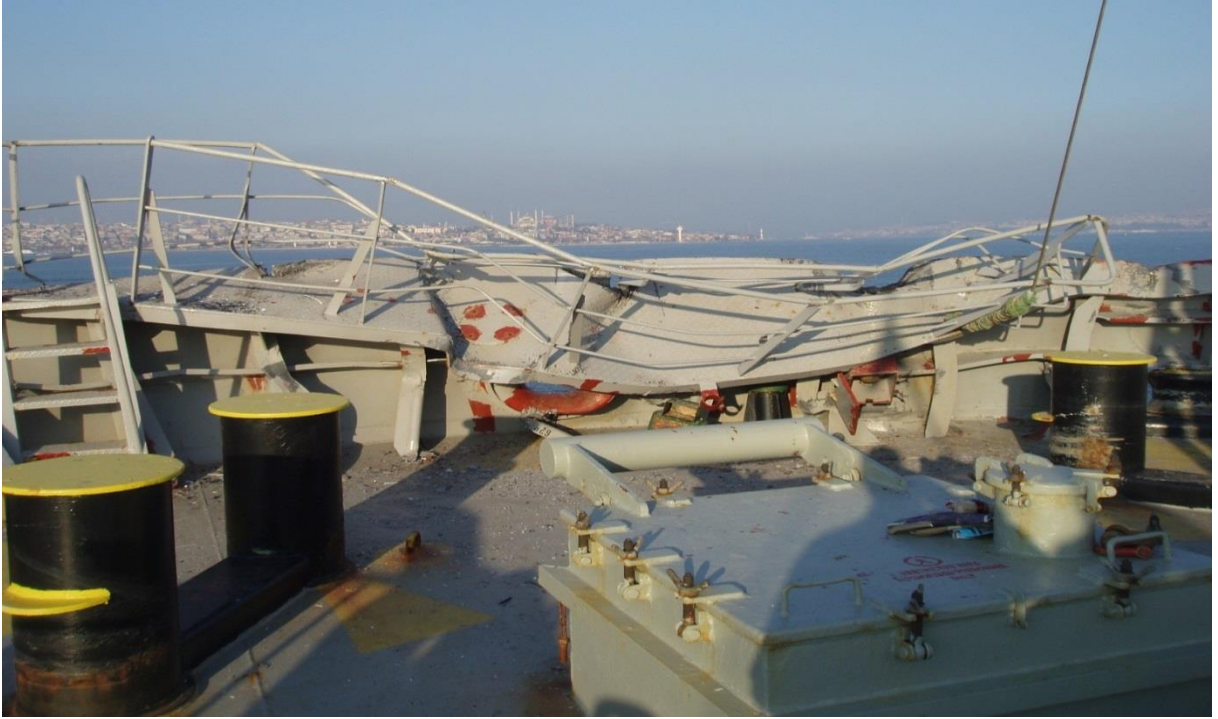
**Resim 18: TANAIS DREAM Gemisi Başkasarındaki Hasar**

Geminin başkasarasında sancak loça ile merkez loça arasında kalan parampette ve elemanlarında yaklaşık 4-5 metrelik içe doğru bükülme, bunun üstünde yer alan vardavela ve puntellerde eğilmeler, hemen altındaki dış kaplama sacında 4 metrelik içe doğru göçük mevcuttur.

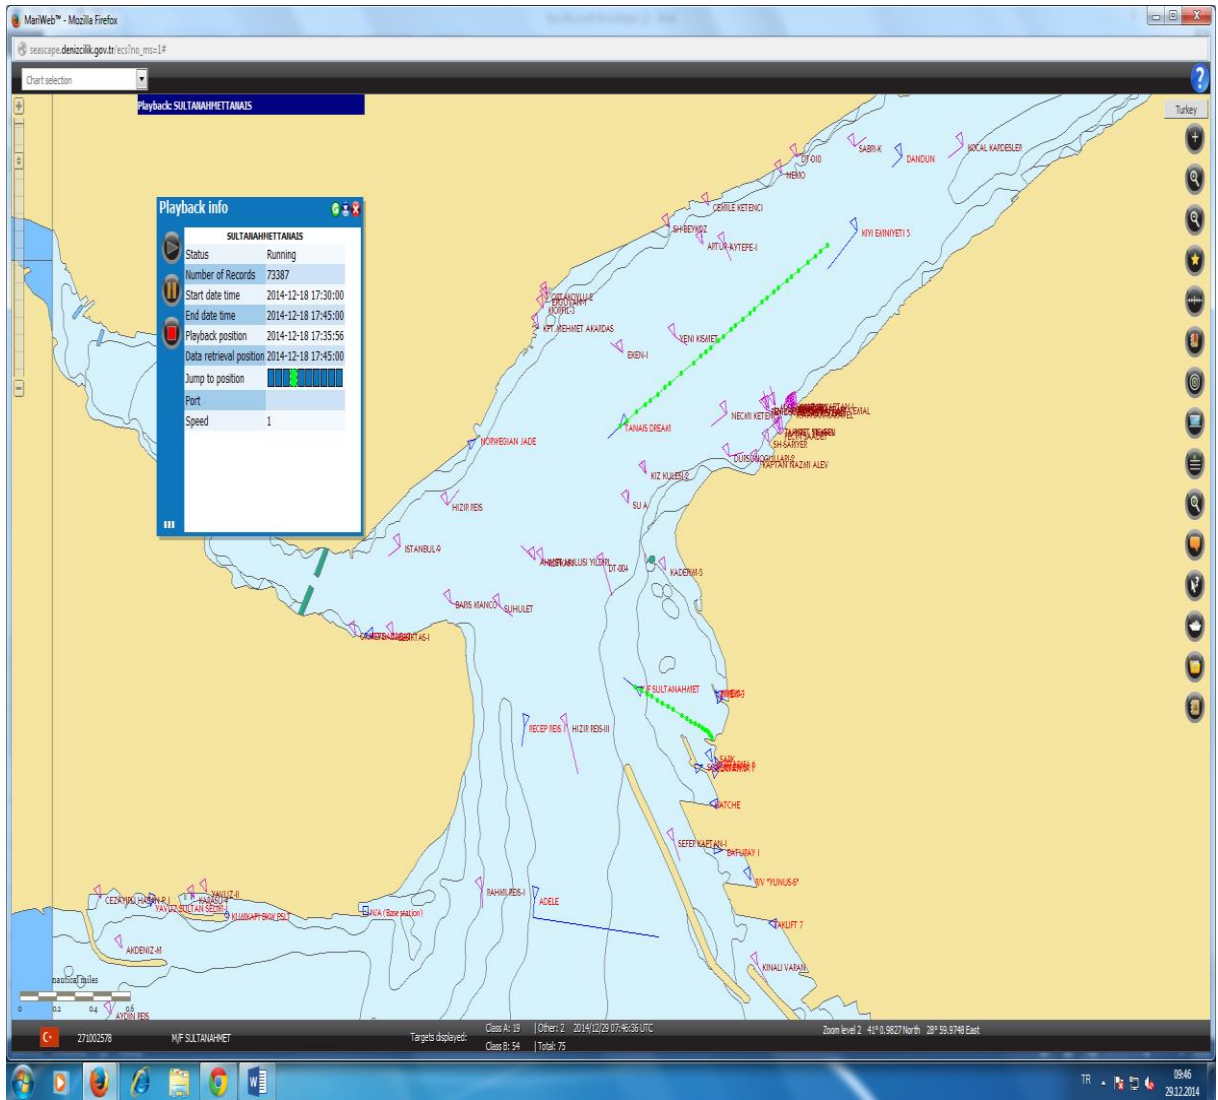
**Resim 20: 19:35:56 AIS Görüntüsü**

Gemi kaptanı kendisi ile yaptığımız ilk görüşmede Harem kalkış sonrası yani çatışmadan 7-8 dakika önce diğer gemiyi fark ettiğini ifade ederken, ikinci görüşmede çatışmadan yaklaşık 3-4 dakika önce fark ettiğini ifade etmiştir. Gemi kaptanının her iki ifadesi arasında açık çelişki olduğu görülmekte olup, gerçekte yukarıda bahsedildiği gibi en fazla 1 dakika 12 saniyelik bir sürenin olduğu değerlendirilmektedir.

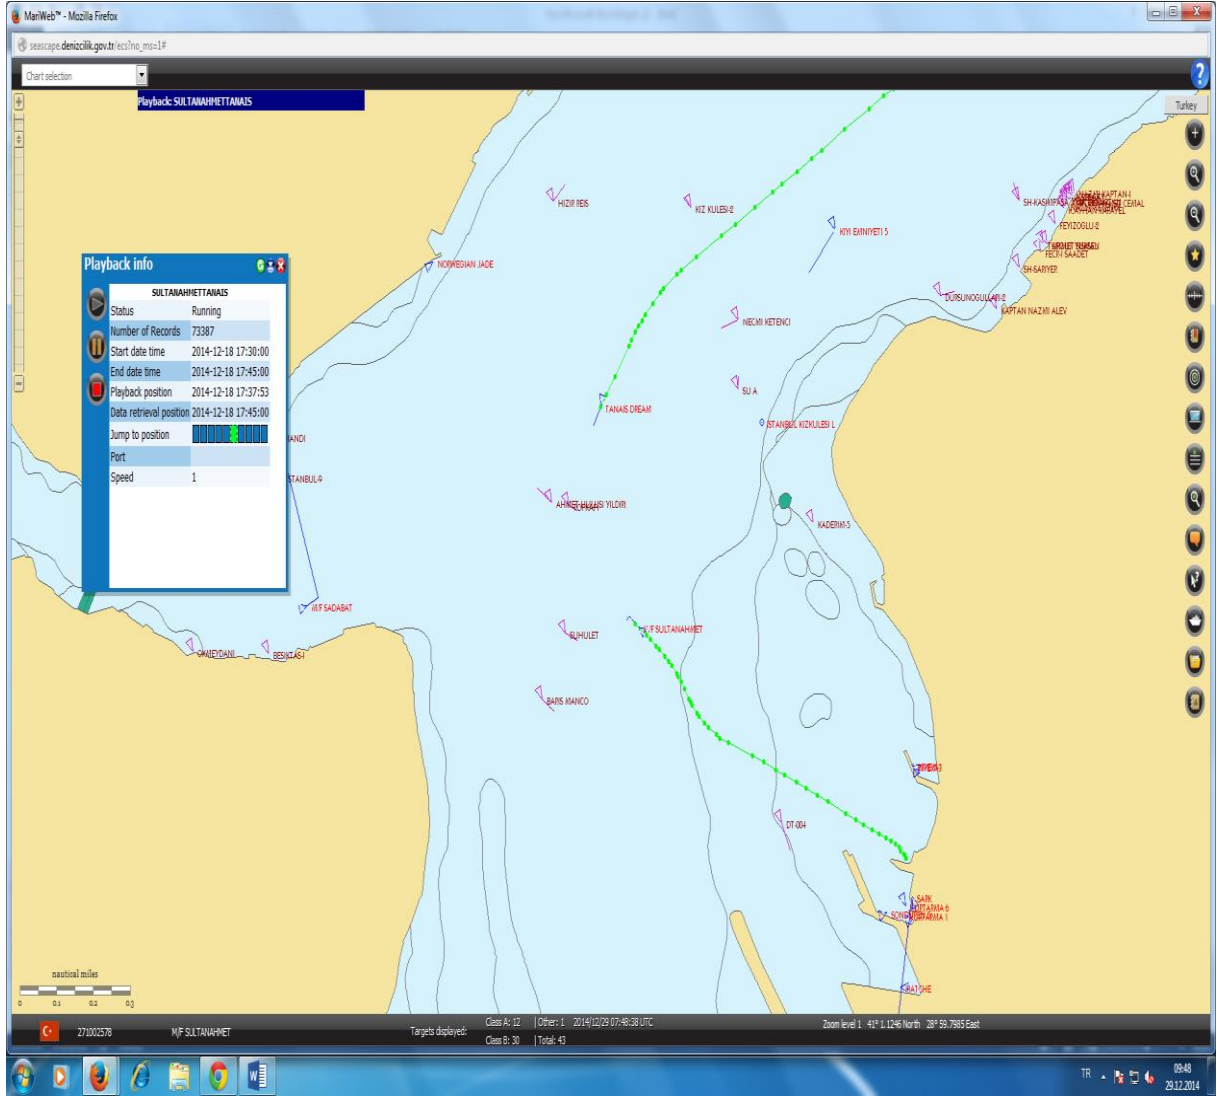
**Resim 21: 19:37:53 AIS Görüntüsü**

sınıf B’li olan AIS’leri GTH (VTS) ekranında görünmemektedir. Bakanlığımızca kurulan AIS sistemine ait Resim 21’de çatışmanın hemen öncesinde alınan görüntülerde yerel deniz trafiğinde seyreden çok sayıda deniz taşıtının bölgede bulunduğu görülmektedir. Dolayısıyla, kazanın meydana geldiği saatin iş çıkış saatine denk gelmesinin etkisiyle her iki yaka arasında çok yoğun bir deniz trafiğinin mevcut olduğu göz önüne alındığında, bu durumun gemi kaptanının TANAIS DREAM gemisini geç tespit etmesinde büyük bir etken olabileceği değerlendirilmektedir.

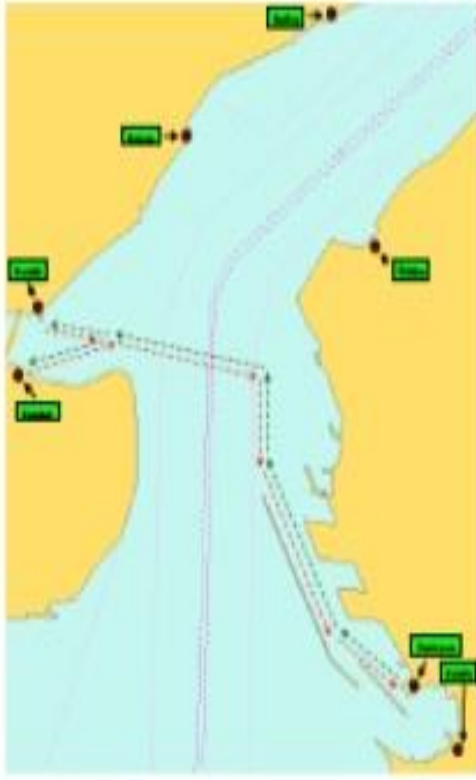
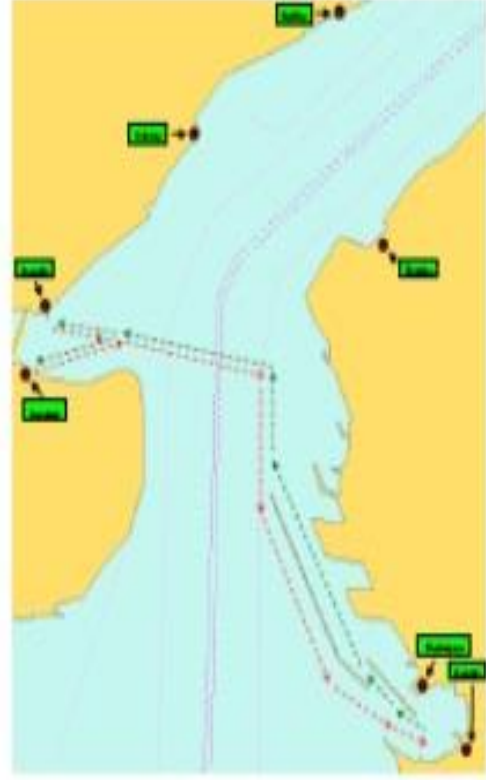
**Resim 22: Yerel Trafik Rehberinde Bazı Hatlar İçin Önerilen Rotalar**

Bu rapordaki GTH (VTS) görüntülerinden de anlaşılabacağı üzere, SULTANAHMET gemisi Türk Boğazları Deniz Trafik Düzeni Tüzüğü'nün 34. maddesinde belirtildiği şekliyle trafik ayırım şeritlerini en kısa yoldan geçmeye çalıştığı görülmektedir. Ancak, DÇÖ Tüzüğü'nün Trafik Ayırım Düzenleri başlıklı 10. Kural c fıkrasında bir teknenin mümkün olduğu kadar, trafik şeritlerinde karşıdan karşıya geçmekten kaçınacağı, fakat böyle bir geçiş zorunluluğunda olduğu zaman, geçişi uygulayabileceği kadar genel trafik akımı yönüne dik açıya en yakın bir açı ile yapacağı ifade edilmektedir.

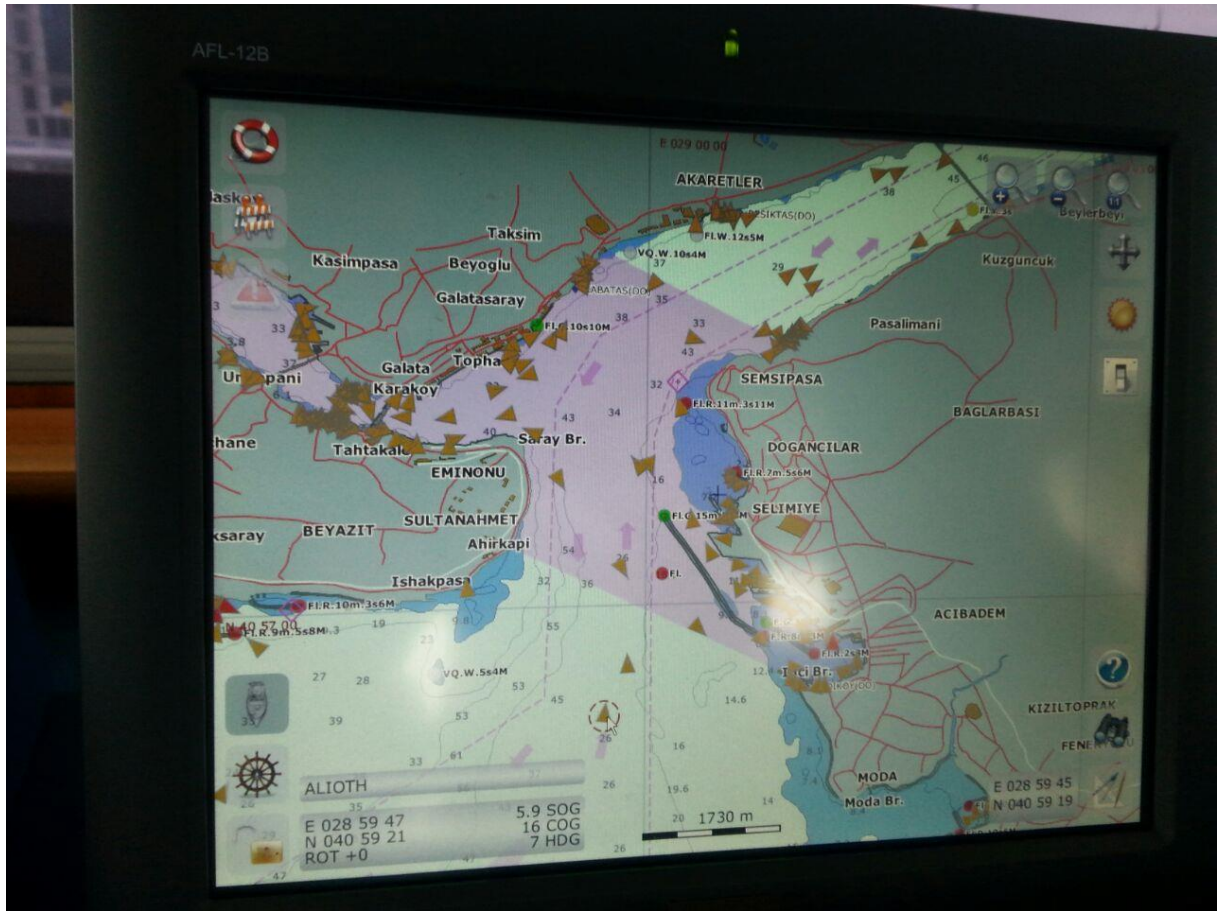
**Resim 23: SULTANAHMET Gemisi AIS Monitörü**

Yine, gemi kaptanının rutin olarak her seyir öncesinde yaptığını ifade ettiği radar gözlemini çatışmanın meydana geldiği Harem-Sirkeci seferi öncesinde yapmadığı değerlendirilmektedir. Zira SULTANAHMET gemisinin Harem'den çıkış yaptığı rotada seyir süresince çatışmadan 1 dakika öncesine kadar büyük bir değişiklik yapılmadığı tespit edilmiştir. Bu çerçevede, SULTANAHMET gemisi kaptanının TANAIS DREAM gemisini Harem kalkışı öncesi ya da seyir sırasında radardan yada AIS'ten tespit etmiş olsa idi mutlaka çatışmanın çok erkenden önlenmesi için uygun bir manevra yapacağı ve çatışmanın önlenilebileceği değerlendirilmektedir.
