## ÇOK CİDDİ DENİZ KAZASI İNCELEME RAPORU

**GEMİNİN ADI** : TAYYAR SENKAYA 1  
**IMO NO** : 7615957  
**GEMİNİN BAYRAĞI** : Türk  
**KAZA YERİ** : Antalya Yarımcı Burnunun 13 Deniz Mili Açığı  
**KAZA TARİHİ / SAATİ** : 23 Haziran 2013 / 04:45 (GMT +3)  
**ÖLÜ VE YARALI DURUMU** : Yok  
**HASAR DURUMU** : Gemi Batmıştır.  
**ÇEVRE KİRLİLİĞİ** : Rapor Edilmemiştir.

Heyet Karar No: 21 / DNZ-09 / 2023

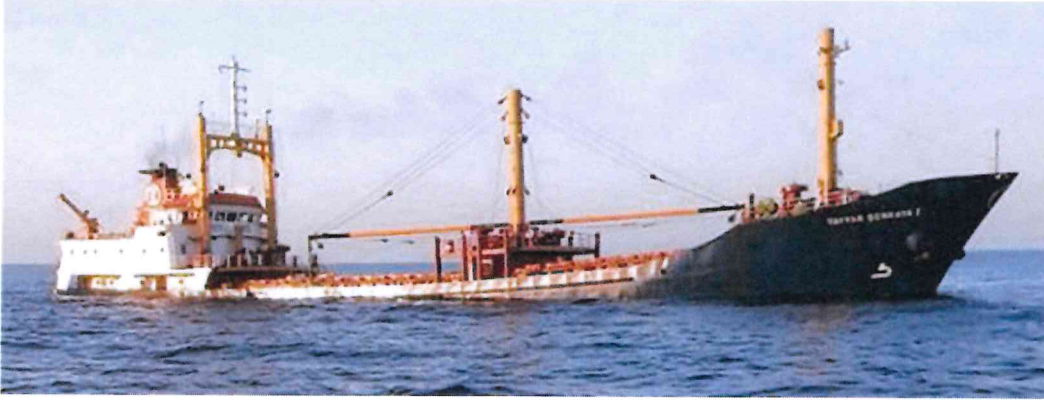
Yardım talebi üzerine olay yerine gelen Malta bayraklı tanker, kurtarma botlarındaki gemi mürettebatının tamamını kurtarmıştır (Resim 4). Gemiye ait güverte ve makine jurnalleri, sertifika ve diğer tüm belgelerin personelin gemiyi terk esnasında yanına almadıkları ve geminin batması ile zayii oldukları anlaşılmıştır. Bununla birlikte kaptan tarafından alınan gemi çantasında bütün personelin pasaport ve liman cüzdanları eksiksiz çıkmıştır. Ardından Türk Sahil Güvenlik ekiplerine geminin mürettebatı teslim edilmiştir. TAYYAR SENKAYA 1 gemisinin kaptan dahil bütün mürettebatı Finike Limanı'na salimen çıkarılmış ve hastaneye kontrolleri için sevk edilmiştir.

*Resim 4 Su Alması Sonucu Batmaya Başlayan TAYYAR SENKAYA 1 Gemisi*

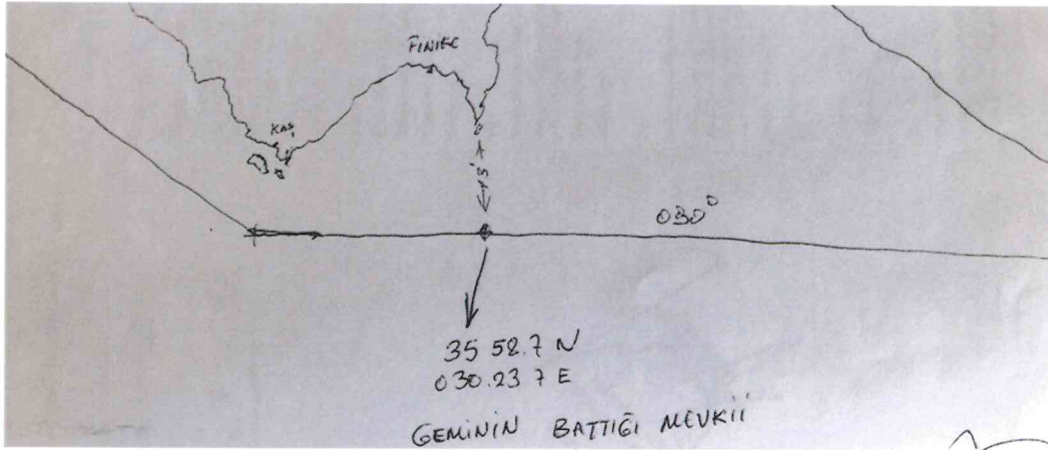
*Resim 5 Gemi Personeli Tarafından TAYYAR SENKAYA 1 Geminin Battığı İfade Edilen Mekkii*

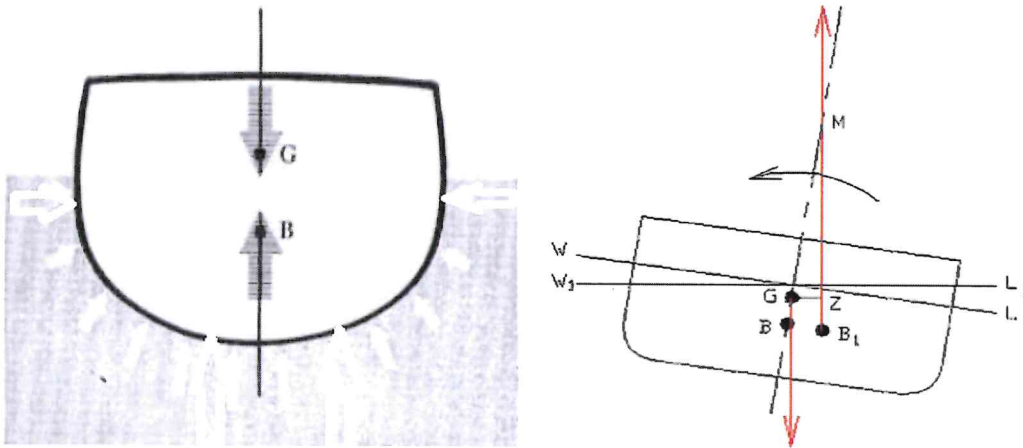
Bir geminin dengesi, iki noktanın belirlenmesi ile tanımlanır. Bunlar, “geminin ağırlığını oluşturan düşey kuvvetlerin merkezi” olarak tanımlanan Ağırlık Merkezi (G) ve “gemiye yüzdüren dikey kuvvetlerin merkezi (geminin sualtı yapısının geometrik merkezi)” olarak tanımlanan Yüzdürme Yeteneği Merkezi (B)’dir. Bu merkezlerden gemiye dik olarak etki eden kuvvetler ters yönde ve birbirlerine eşittir. Bir geminin dik olarak yüzebilmesi için, bu iki noktanın geminin merkez hattı üzerinde bulunması gerekir. Dik olarak yüzen bir gemi, dalga, rüzgâr vb. dış etkenlerden dolayı bir tarafına meyil yaptıktan sonra yeniden dik konuma gelebiliyorsa, bu durum geminin kararlı dengeye sahip olduğunu gösterir. Kararlı dengede GM pozitifdir (G noktası M noktasının altındadır) ve doğrultucu moment, geminin meyil yaptığı tarafın aksi yönündedir ve gemiyi dik konuma getirmeye çalışır.

Resim 7 Dik Olarak Yüzen Gemi ve Kararlı Denge Durumu
