T.C
ULAŞTIRMA, DENİZCİLİK VE HABERLEŞME BAKANLIĞI
Kaza Araştırma ve İnceleme Kurulu

UND EGE İsimli Ro-Ro Gemisi ile OSMAN GAZİ-1 İsimli Hızlı Feribotun
Çatışmasına İlişkin Deniz Kazası İnceleme Raporu

Marmara Denizi / Sivriada Açıkları
26 Aralık 2011

Rapor No: 2/2012

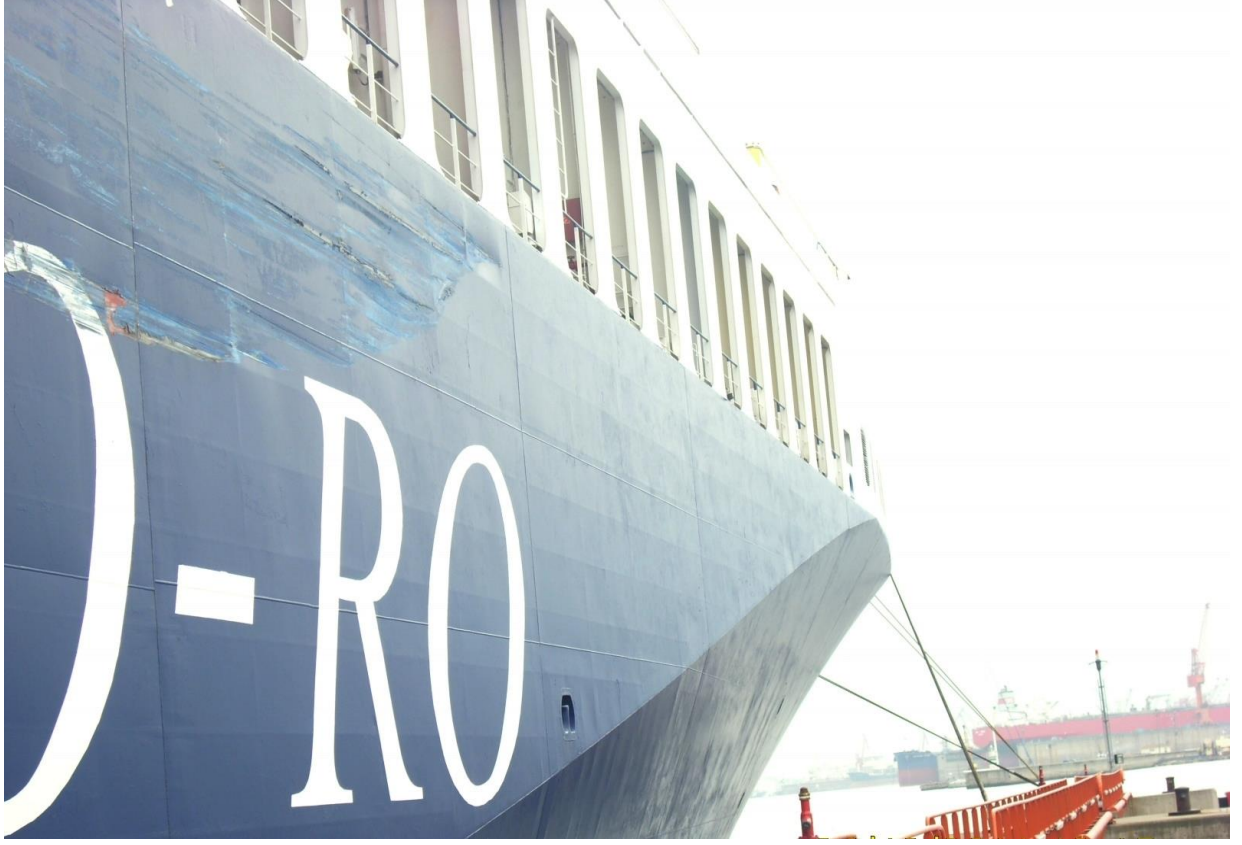
Resim 4: UND EGE sancak taraf vasat bölümünde hasar

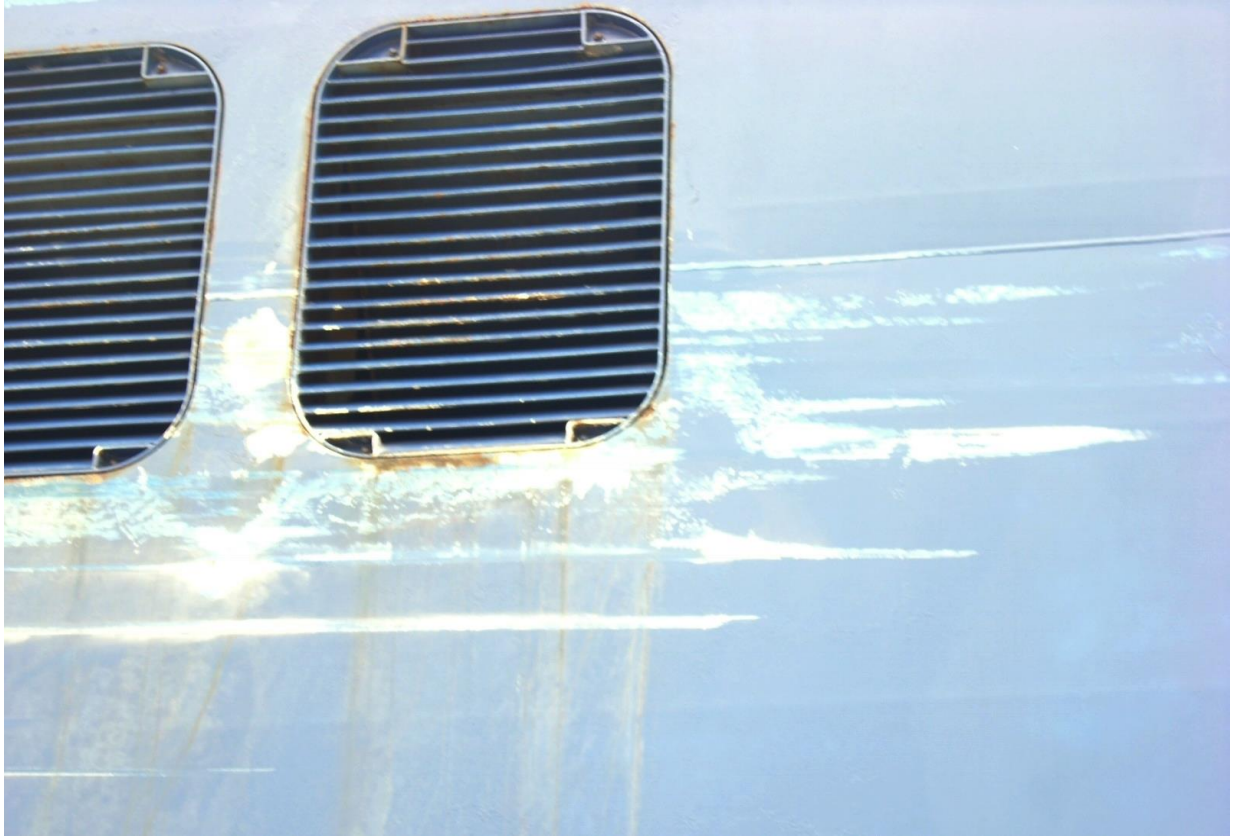
Resim 5: UND EGE sancak taraf kıç bölümünde hasar

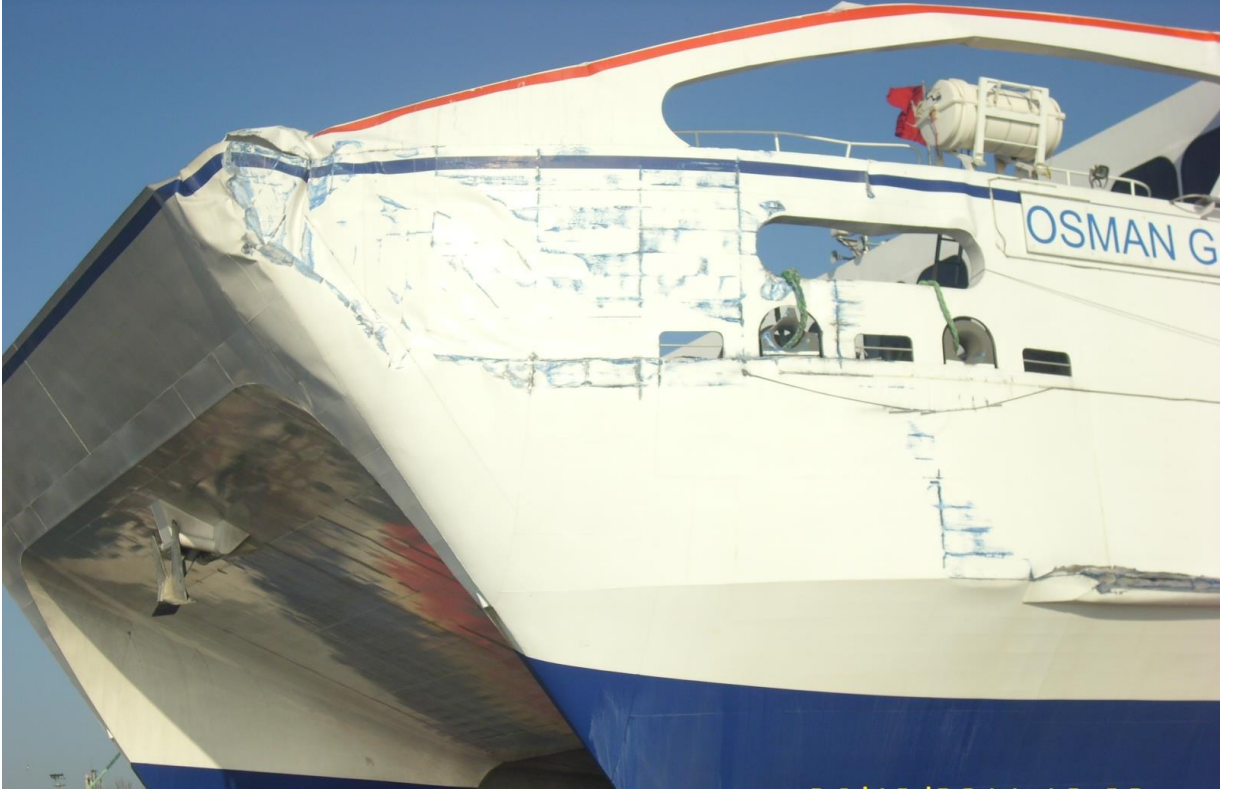
Resim 6: OSMAN GAZİ-1 iskele baş omuzluğunda hasar

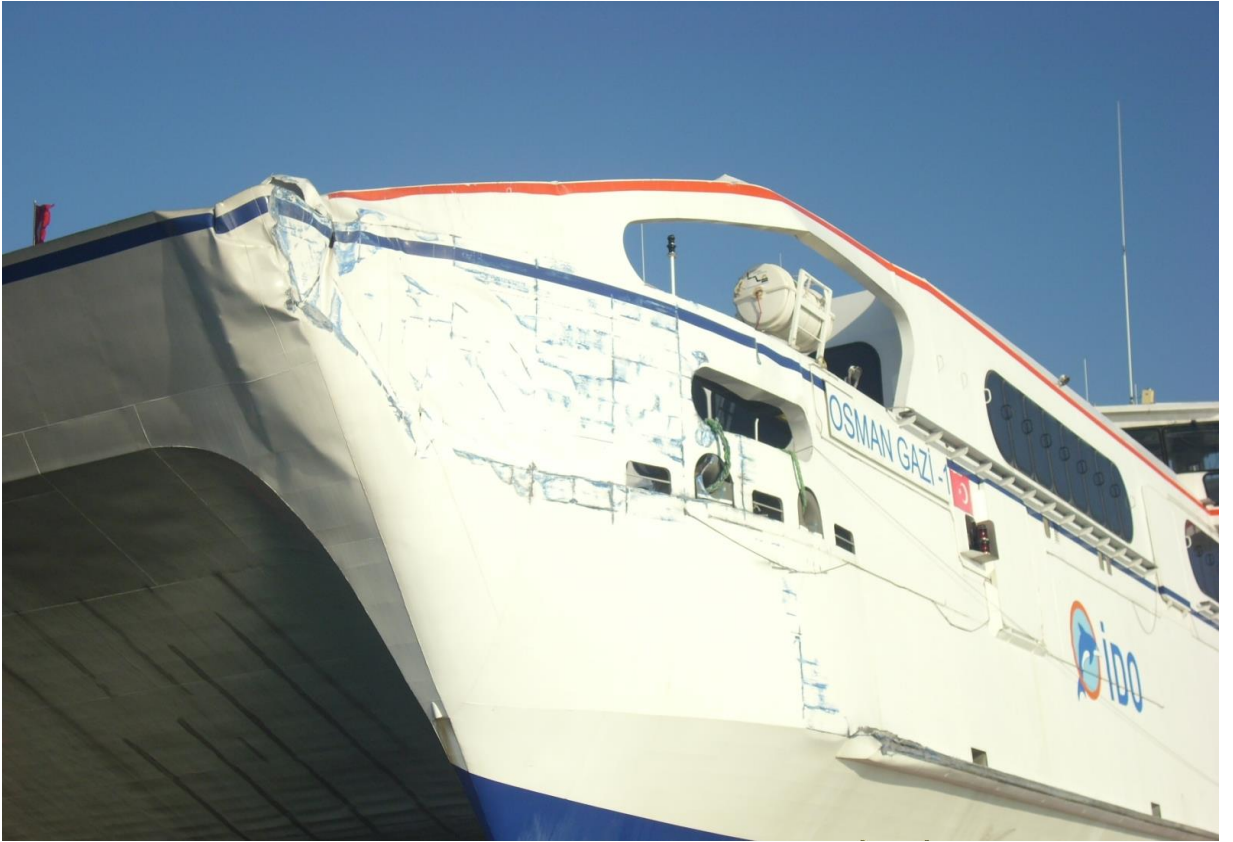
Resim 7: OSMAN GAZİ-1 iskele baş omuzluğunda hasar
