**T.C.**  
**ULAŞTIRMA VE ALTYAPI BAKANLIĞI**  
**ULAŞIM EMNİYETİ İNCELEME MERKEZİ BAŞKANLIĞI**  
**HAVA ARACI KAZASI ARAŞTIRMA VE İNCELEME ÖN RAPORU**

| <b>HAVA ARACININ TİP ve MODELİ</b> | : Dassault Falcon 50 |
| <b>TESCİL İŞARETİ</b> | : 9H-DFS |
| <b>KAZA TARİHİ</b> | : 23.12.2025 / 17:38 UTC |

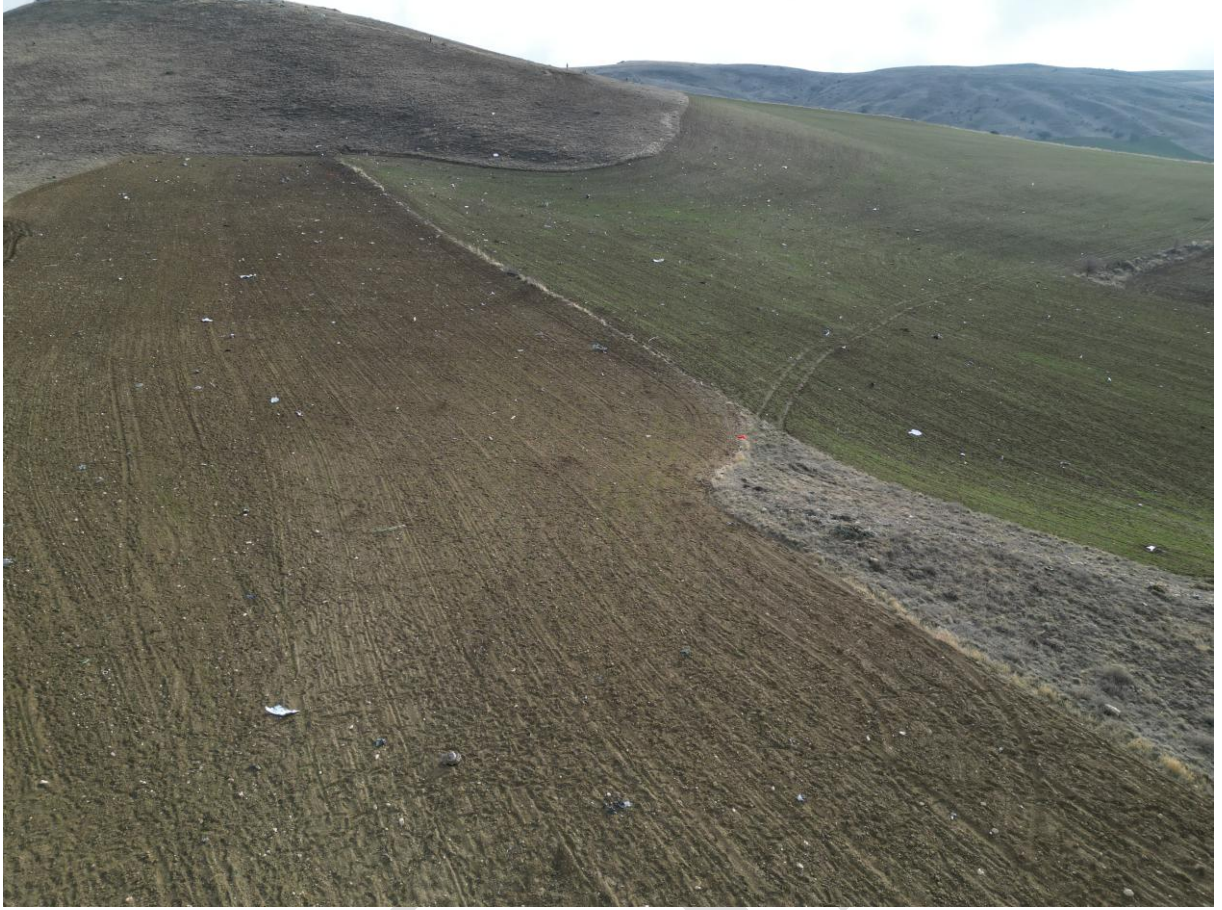
**Resim-1:** Enkazın Alana Dağılımı

9H-DFS tescil işaretili, Dassault Falcon 50 tipi hava aracı enkazı üzerinde kaza sonrası yapılan ilk incelemeler neticesinde, hava aracının bütünlüğünü tamamen kaybettiđi anlaşılmıştır.

Bu hasar derecesinin HKY-13 (Sivil Hava Aracı Kaza veya Ciddi Olayları Araştırma ve İnceleme Yönetmeliđi) Madde-36 çerçevesinde tam hasar seviyesinde olduđu değerlendirilmektedir.

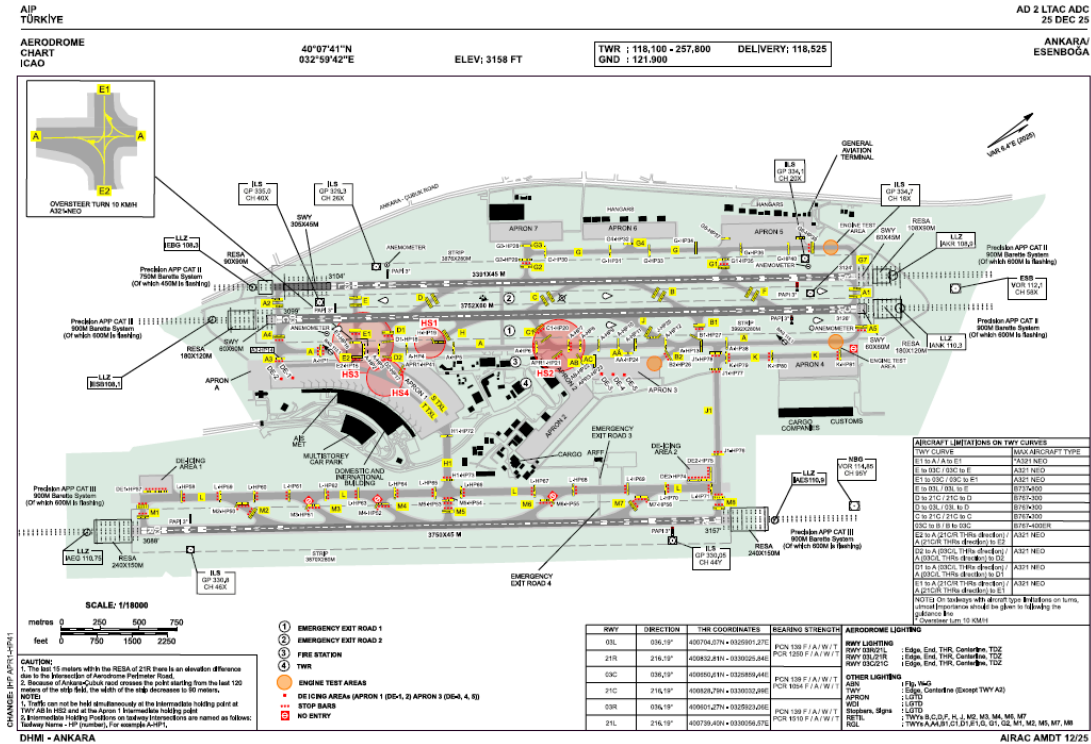
### Figür 1:Esenboğa Havalimanı

Esenboğa Havalimanı (LTAC), şehir merkezinin 28 km kuzeydoğusunda olup 40<sup>0</sup>07'41"N 032<sup>0</sup>59'42"E koordinatlarında, 3127 ft yükseklikte, 03/21 L/R doğrultularında 3391x45 m ve 3752x60 boyutlarına sahip iki pisti mevcut olan uluslararası bir havalimanıdır.

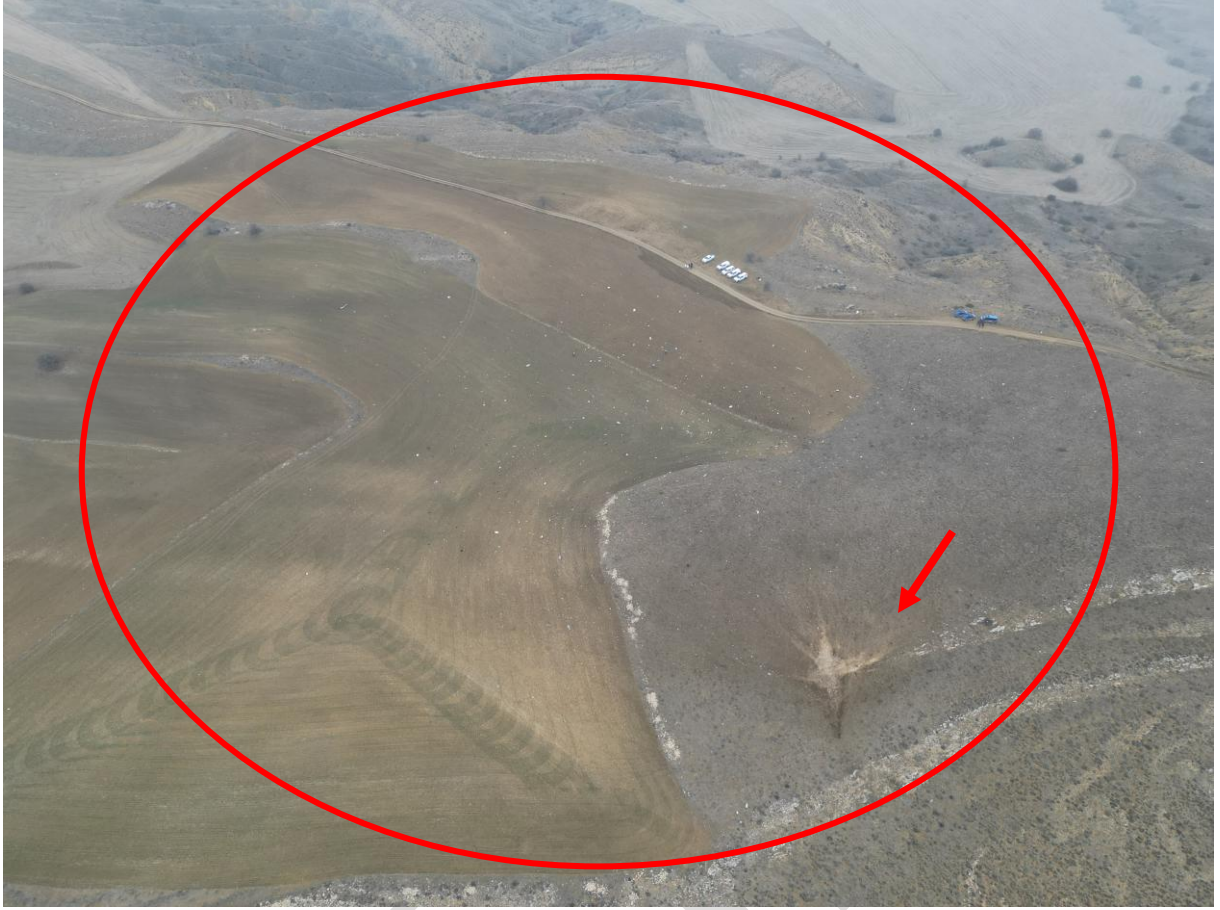
**Resim-2: Temas Noktası ve Enkazın Alana Dağılımı**

23.12.2025 tarihinde, 9H-DFS tescil işaretli hava aracı 17:38 UTC civarında Ankara İli, Haymana İlçesi, Kesikkavak Mahallesi kırsalında 1330m yükseklikteki tepeye ( $39^{\circ}25'1.97''N$ ,  $32^{\circ}27'29.57''E$ ) motorlar çalışır vaziyette yüksek takatte bir bütün olarak çarpması sonucu hava aracı kazası meydana gelmiş ve çarpmanın şiddetine bağlı meydana çıkan kinetik enerjinin kayalık alanda absorbe edilememesi neticesinde hava aracının infilak ederek 150 000 m<sup>2</sup> alana enkazın küçük parçalar halinde dağıldığı tespit edilmiştir.

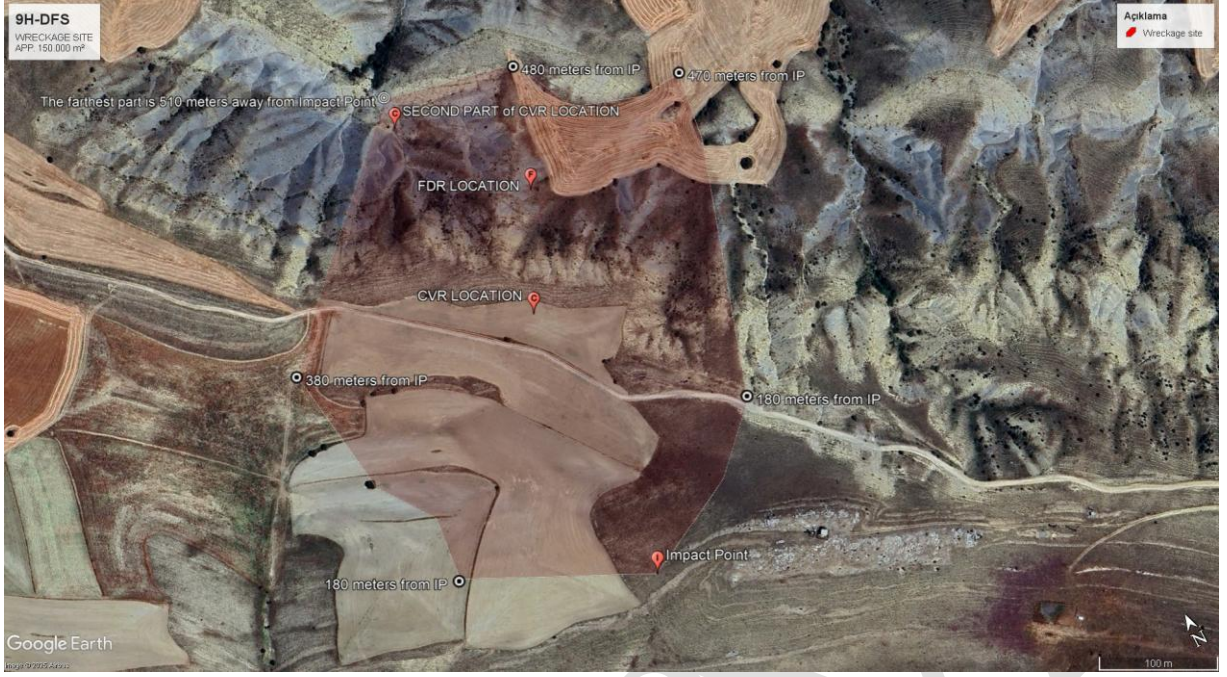
**Resim-4: FDR ve CVR**

Hava aracına ait Kokpit Ses Kayıt Cihazı (CVR) ve Uçuş Veri Kayıt Cihazı (FDR) verileri İngiltere Hava Aracı Kazaları İnceleme Biriminde (AAIB) indirilmiş, analiz çalışmaları devam etmektedir. Kazaya yönelik araştırma ve inceleme çalışmaları halen devam etmekte olup ihtiyaç duyulan çalışmaların tamamlanmasını müteakip benzeri kazasının önlenmesi amacıyla öneri ve tedbirleri de ihtiva edecek olan Hava Aracı Kazası Nihai Raporu hazırlanacaktır.
