HAVA ARACI CİDDİ OLAYI ARAŞTIRMA VE İNCELEME NİHAİ RAPORU

| HAVA ARACININ TİP ve MODELİ | : Diamond DA20-C1 |
| TESCİL İŞARETİ | : TC-AJF |
| CİDDİ OLAY TARİHİ | : 03.09.2024 |

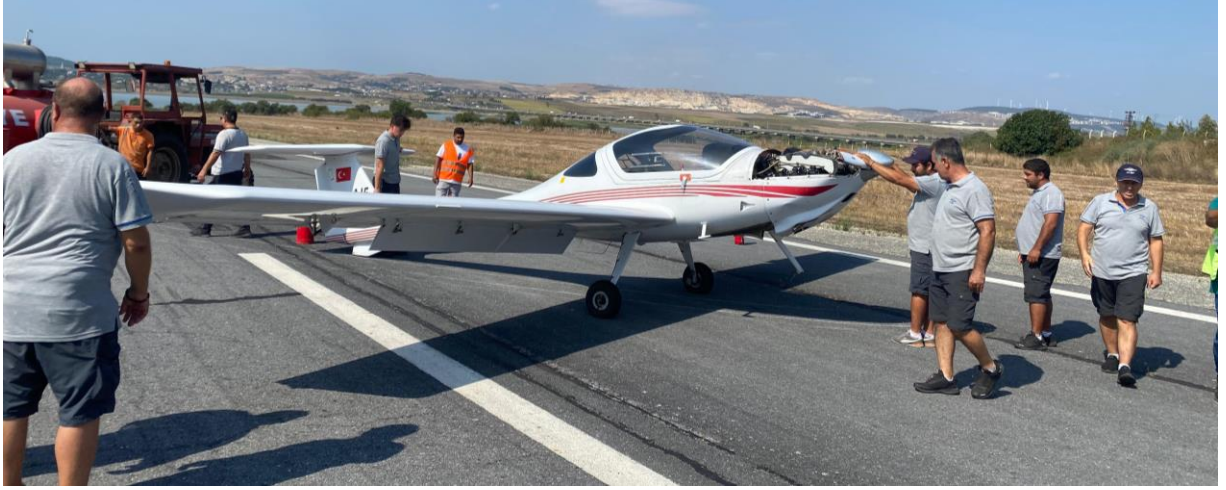
**Resim-2:** Hava Aracındaki Hasarlar

TC-AJF tescil işaretli, C0560 seri numaralı, Diamond DA20-C1 tipi hava aracının, 03.09.2024 tarihinde, Hezarfen Havaalanı (LTBW) 05 pistinde meydana gelen ciddi olayı sonucu hava aracında aşağıda belirtilen hasarların oluştuğu anlaşılmıştır.

- Burun iniş takımı hasarlı,
- Pervane pale uçları piste temas nedeniyle hasarlı,
- Pervanenin çarpması nedeniyle motorun kontrol edilmesi gerekmektedir.

Bu hasar derecesinin HKY-13 (Sivil Hava Aracı Kaza veya Ciddi Olaylarını Araştırma ve İnceleme Yönetmeliği) Madde 38 çerçevesinde hafif hasar seviyesinde olduğu değerlendirilmektedir.

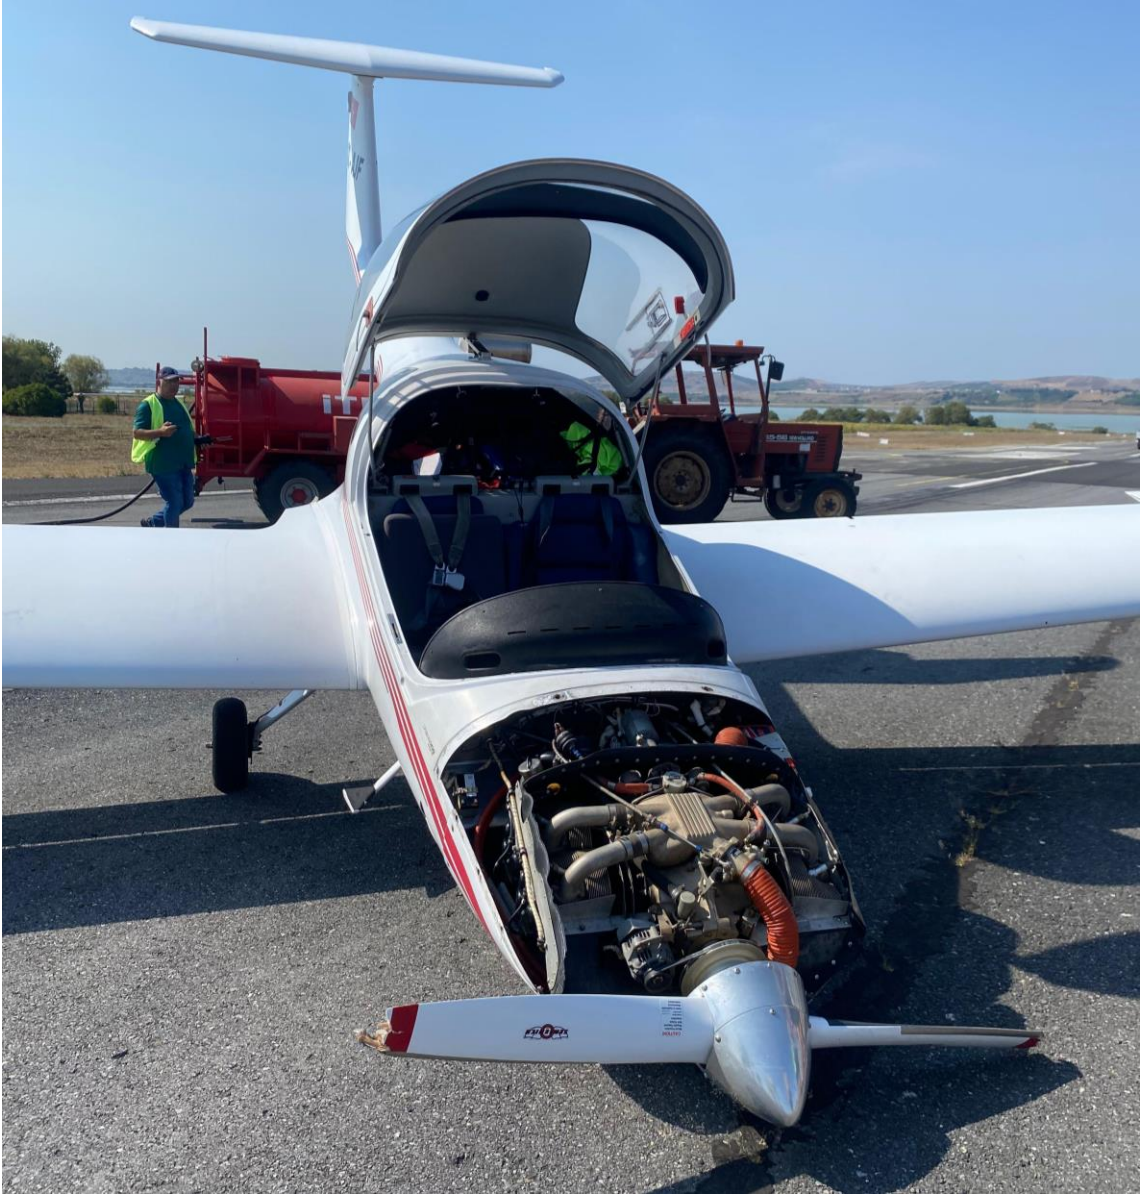
**Resim-3:** Pervane Hasarı

TC-AJF tescil işaretli, C0560 seri numaralı, Diamond DA20-C1 tipi hava aracı, öğrenci pilotun E-13 yalnız uçuş inişinde sert iniş gerçekleştirmiş, sert iniş sonucunda burun iniş takımı ve pervane hasarı oluşmuş, hava aracı bütünlüğünde bozulma olmamıştır.
