**HAVA ARACI CİDDİ OLAYI ARAŞTIRMA VE İNCELEME NİHAİ RAPORU**

**HAVA ARACININ TİP ve MODELİ** : Diamond DA20-C1

**TESCİL İŞARETİ** : TC-AJH

**CİDDİ OLAY YERİ** : Balıkesir Koca Seyit Havalimanı

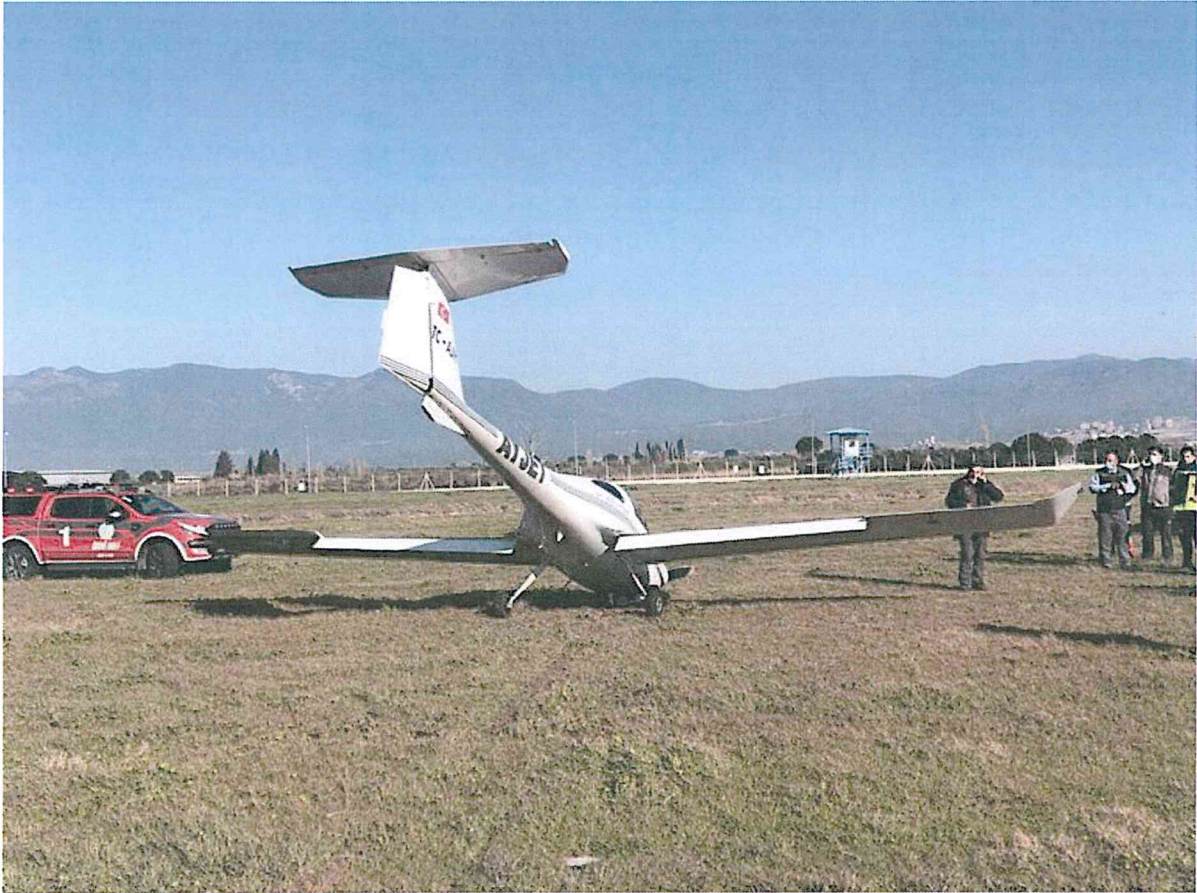
**Resim-1: Ciddi Olay Mahalli**

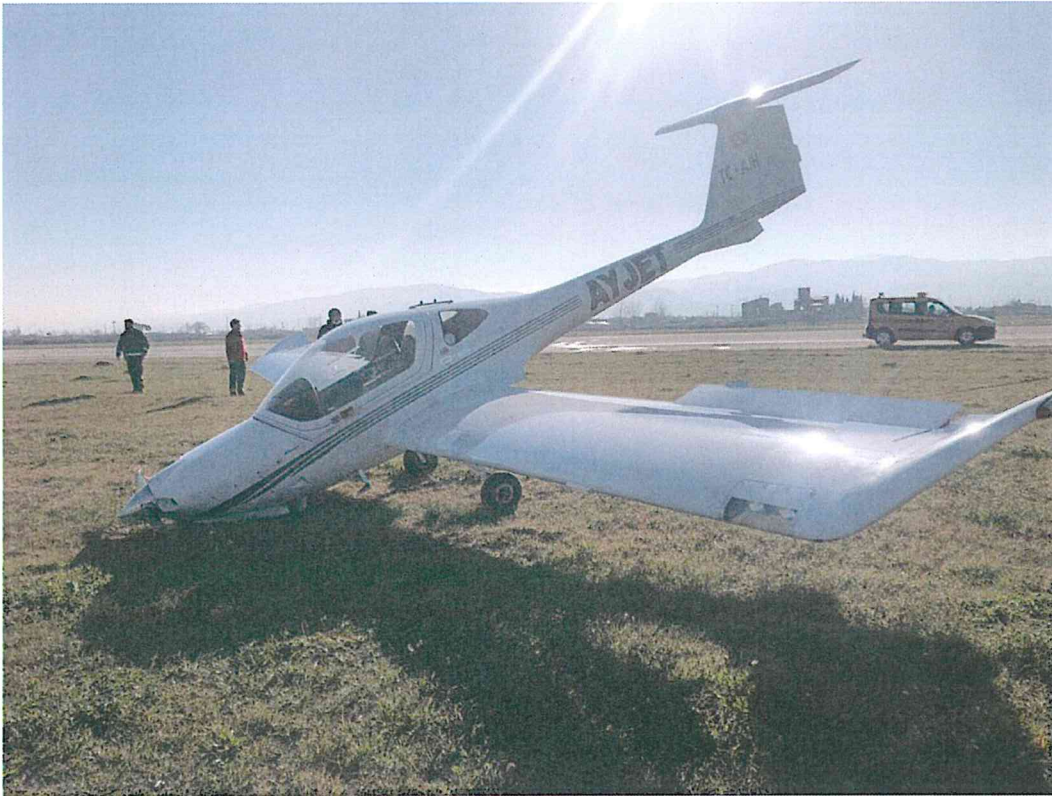
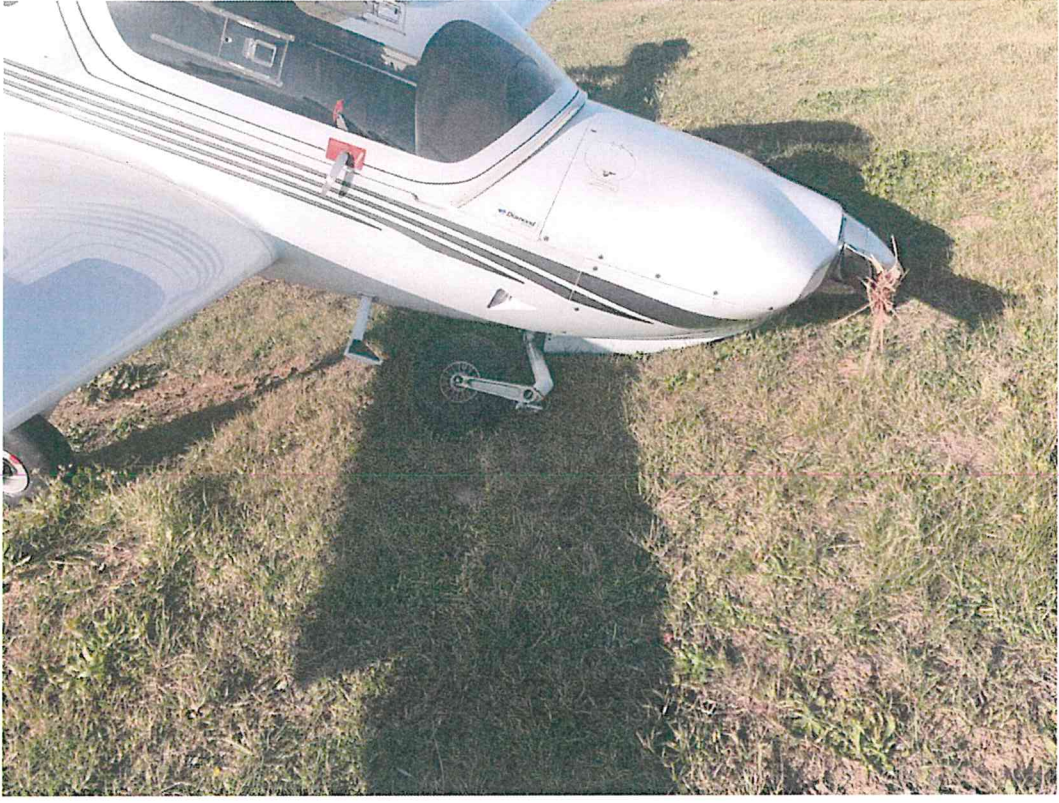
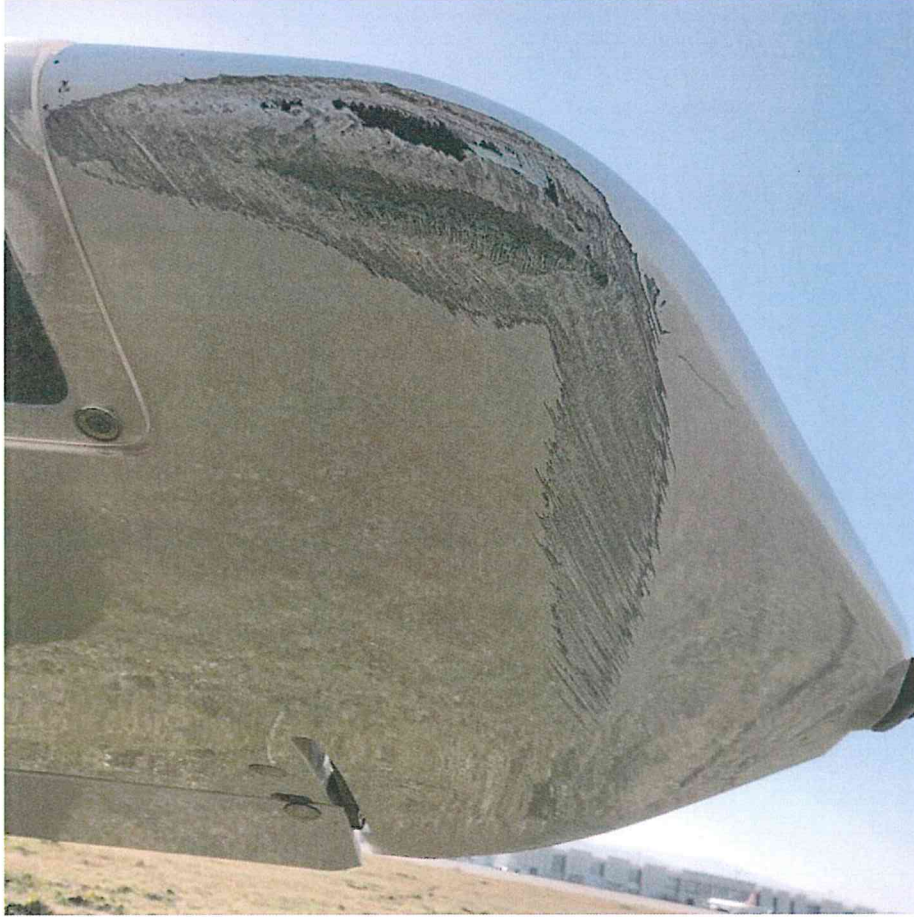
- ✓ Burun iniş takımı hasarlı,
- ✓ Pervane pale uçları yere temas nedeniyle hasarlı,
- ✓ Sol Kanat ucu hücum ve firar kısımları piste sürtme nedeniyle hasarlı olduğu görülmüş,
- ✓ Pervanenin çarpması nedeniyle motorun kontrol edilmesi gerekmektedir.

**Resim-2:** Hava Aracındaki Hasarlar

**Resim-3: Hava Aracındaki Hasarlar**

**Resim-4: Hava Aracındaki Hasarlar**

Bu hasar derecesinin SHY-13 (Sivil Hava Araç Kazaları Soruşturma Yönetmeliği) Madde 43 çerçevesinde hafif hasar seviyesinde olduğu değerlendirilmektedir.

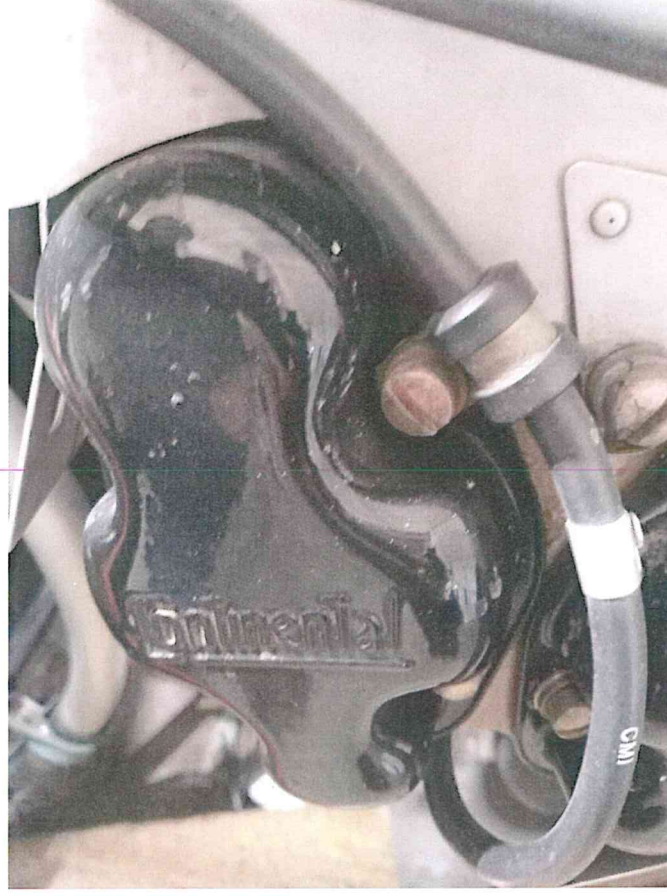
**Resim-5: Motor Hasarı**

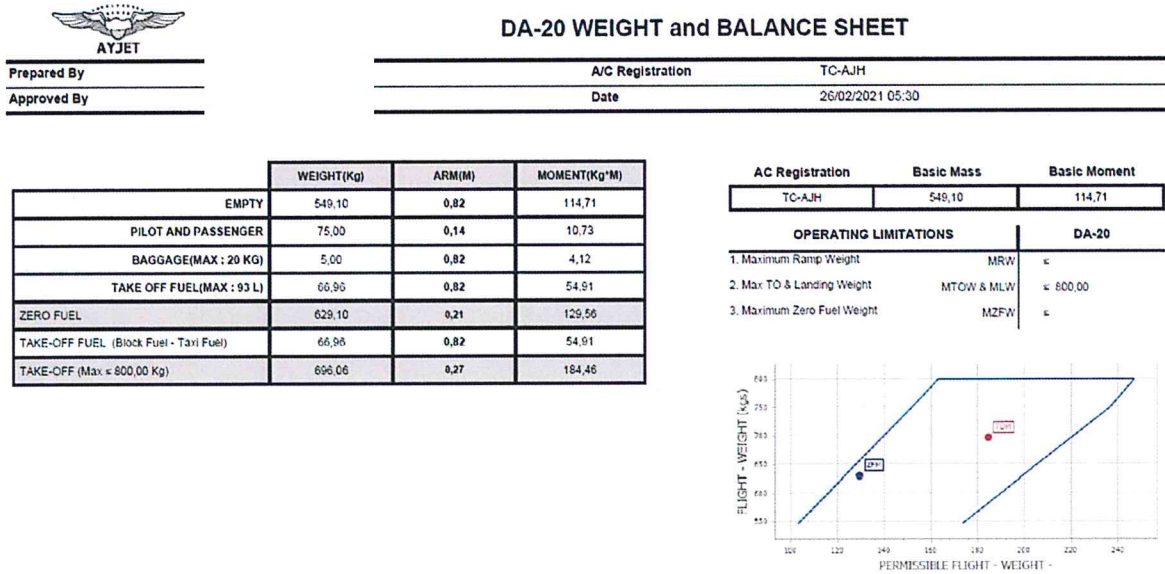
**Grafik-1: DA20-C1 Mass and Balance Sheet**

Hava aracının maksimum kalkış ağırlığı 800 kg olup, hava aracının kalkarken ve ciddi olay esnasında ağırlık limitleri dâhilinde olduğu görülmüştür. Ulaşım Emniyeti İnceleme Grubu, ağırlık ve dengenin söz konusu ciddi olaya faktör olmadığını değerlendirmektedir.

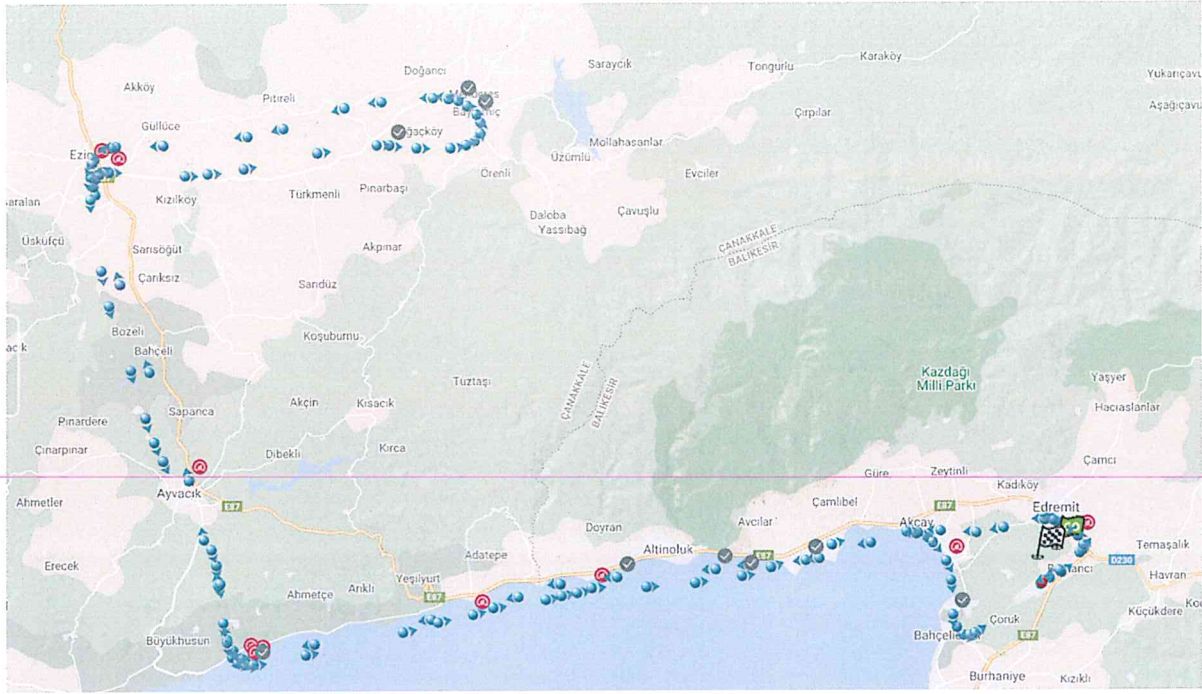
TC-AJH tescil işaretli hava aracında, ICAO Ek-6 Part 2 “Hava Aracı Operasyonları” Kısım 2 2.4.16 Bölümü gereği uçuş kayıt cihazı bulundurma zorunluluğu yoktur. Ancak hava aracında takılı bulunan Hava Aracı Takip Sisteminden (HATS) hava aracıyla ilgili veriler temin edilmiş olup, hava aracının izlediği rota aşağıda yer almaktadır:

**Grafik-5: Hava aracı rotası**

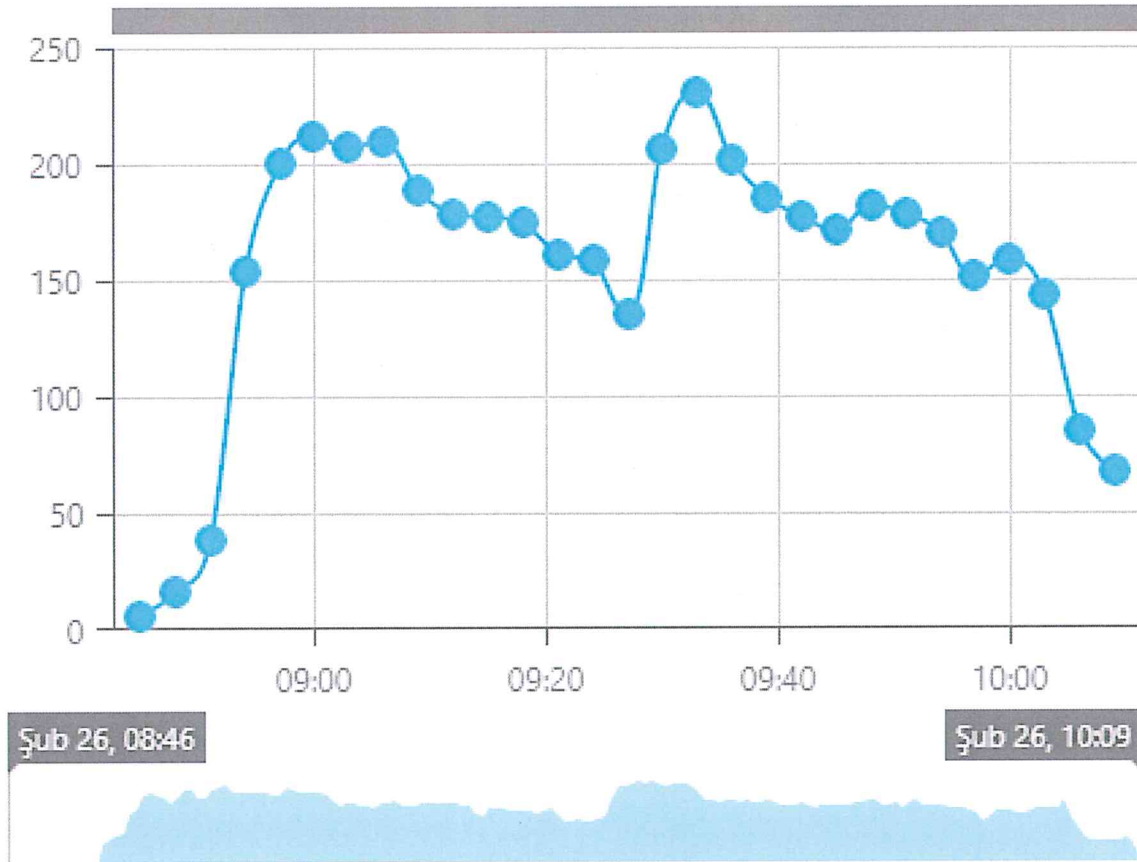
**Grafik-6: Uçuş Grafiği (Tüm Uçuş)**

**Not:** 3. grafikte yer alan zaman yerel saattir.

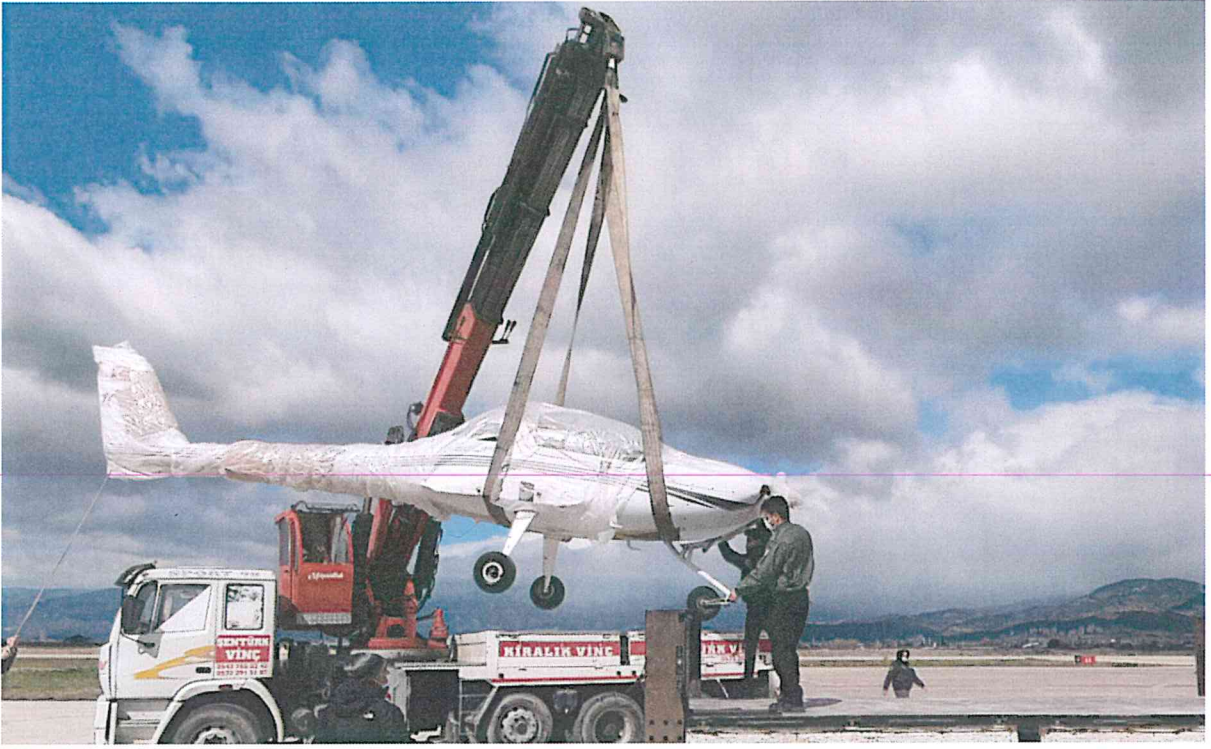
**Resim-6: Hava Aracını Taşıma**

TC-AJH tescil işaretli ve C0562 seri numaralı Diamond DA20-C1 tipi hava aracı, 26.02.2021 tarihinde, Balıkesir Koca Seyit Havalimanı, 05 pistine inişi esnasında pist içerisinde duramayarak sol taraftan pist dışına çıkmış, öğrenci pilot ATC 'yi bilgilendirdikten sonra hava aracını emniyete alarak terk etmiştir. Meydana gelen ciddi olay sonrasında, hava aracının gerekli bakım ve onarım işlemlerini, Hezarfen Havaalanı'nda bulunan Ayjet Teknik Hangarı'nda gerçekleştirmek üzere nakliye amacıyla, kanatları yetkili personel tarafından sökülerek, hava aracı kara yolu ile nakledilmiştir.
