T.C.  
ULAŞTIRMA VE ALTYAPI BAKANLIĞI  
ULAŞIM EMNİYETİ İNCELEME MERKEZİ BAŞKANLIĞI

**HAVA ARACI KAZASI ARAŞTIRMA VE İNCELEME NİHAİ RAPORU**

**SAHİBİ** : Elba Havacılık Sanayi ve Tic. Ltd. Şti.  
**İŞLETMECİSİ** : ER-AH Havacılık Tic. Ltd. Şti.  
**HAVA ARACININ TİP / MODELİ** : Textron Aviation Inc. R172K  
**TESCİL İŞARETİ** : TC-AYH  
**KAZA YERİ** : Kelaynak Hürmeydan Yakınları  
**KAZA TARİHİ** : 16 Mayıs 2022  
**ÖLÜ VE YARALI DURUMU** : Yok  
**HAVA ARACI HASAR DURUMU** : Ağır Hasar

Heyet Karar No: 04 (H-02 / 2023)

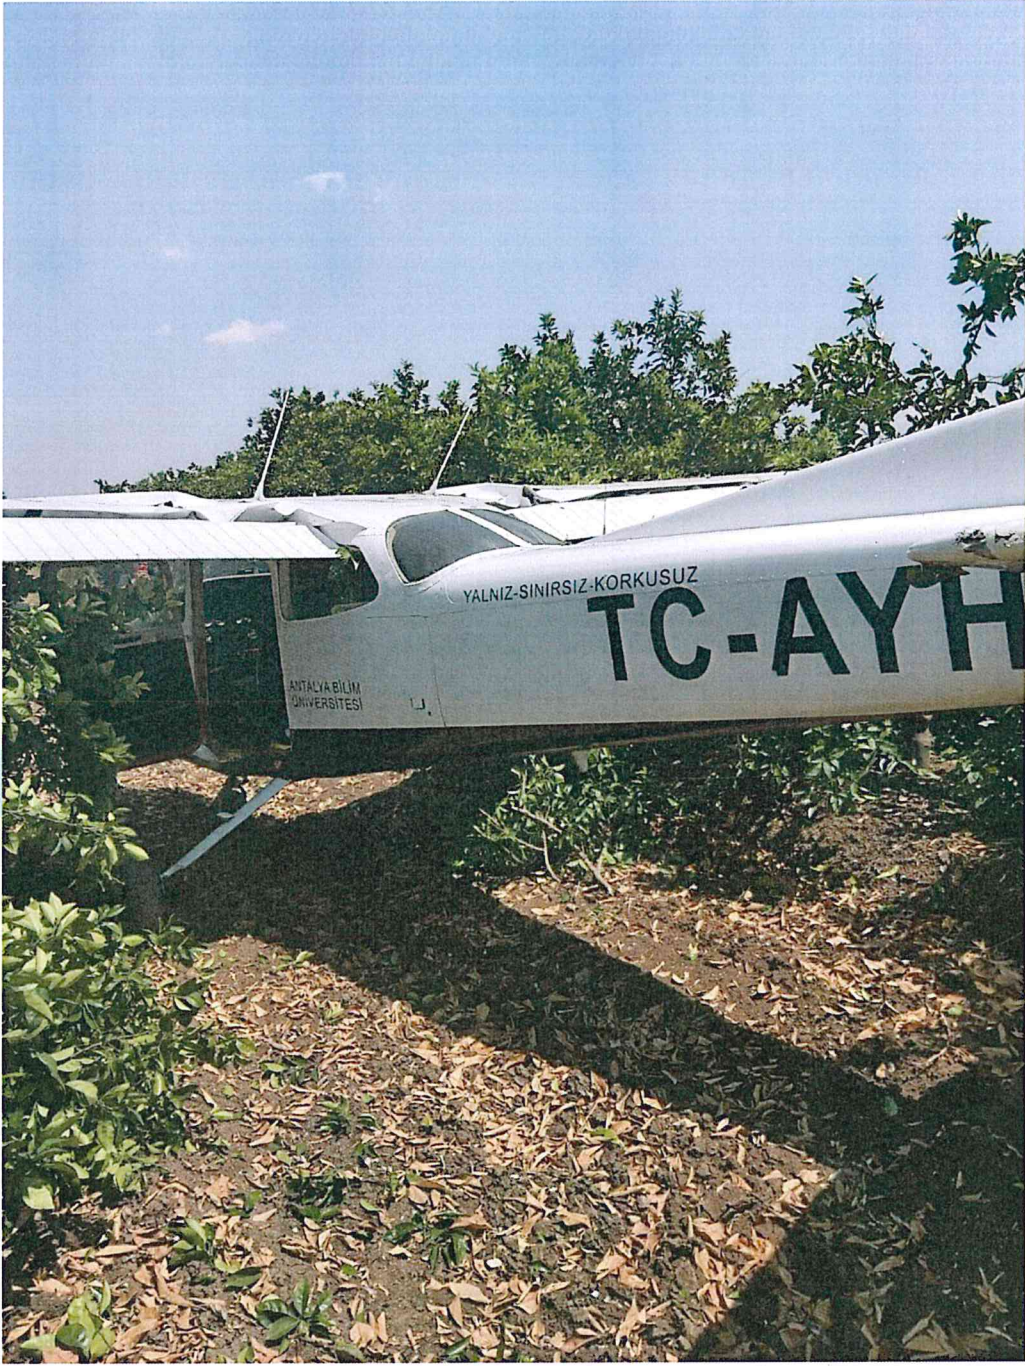
- Kokpit içerisinde çeşitli hasarların olduğu,
- Kanatların gövde birleşim noktasından hasarlandığı,
- Flapların ve kanat hücum kenarlarının hasarlandığı,
- Kuyruktaki yatay stabilizerin hasarlandığı tespit edilmiştir.

**Resim-1:** Hava Aracı Kanat Hasarı

Bu hasar derecesinin HKY-13 (Sivil Hava Aracı Kaza veya Ciddi Olaylarını Araştırma ve İnceleme Yönetmeliği) Madde-37 çerçevesinde, ağır hasar seviyesinde olduğu değerlendirilmektedir.

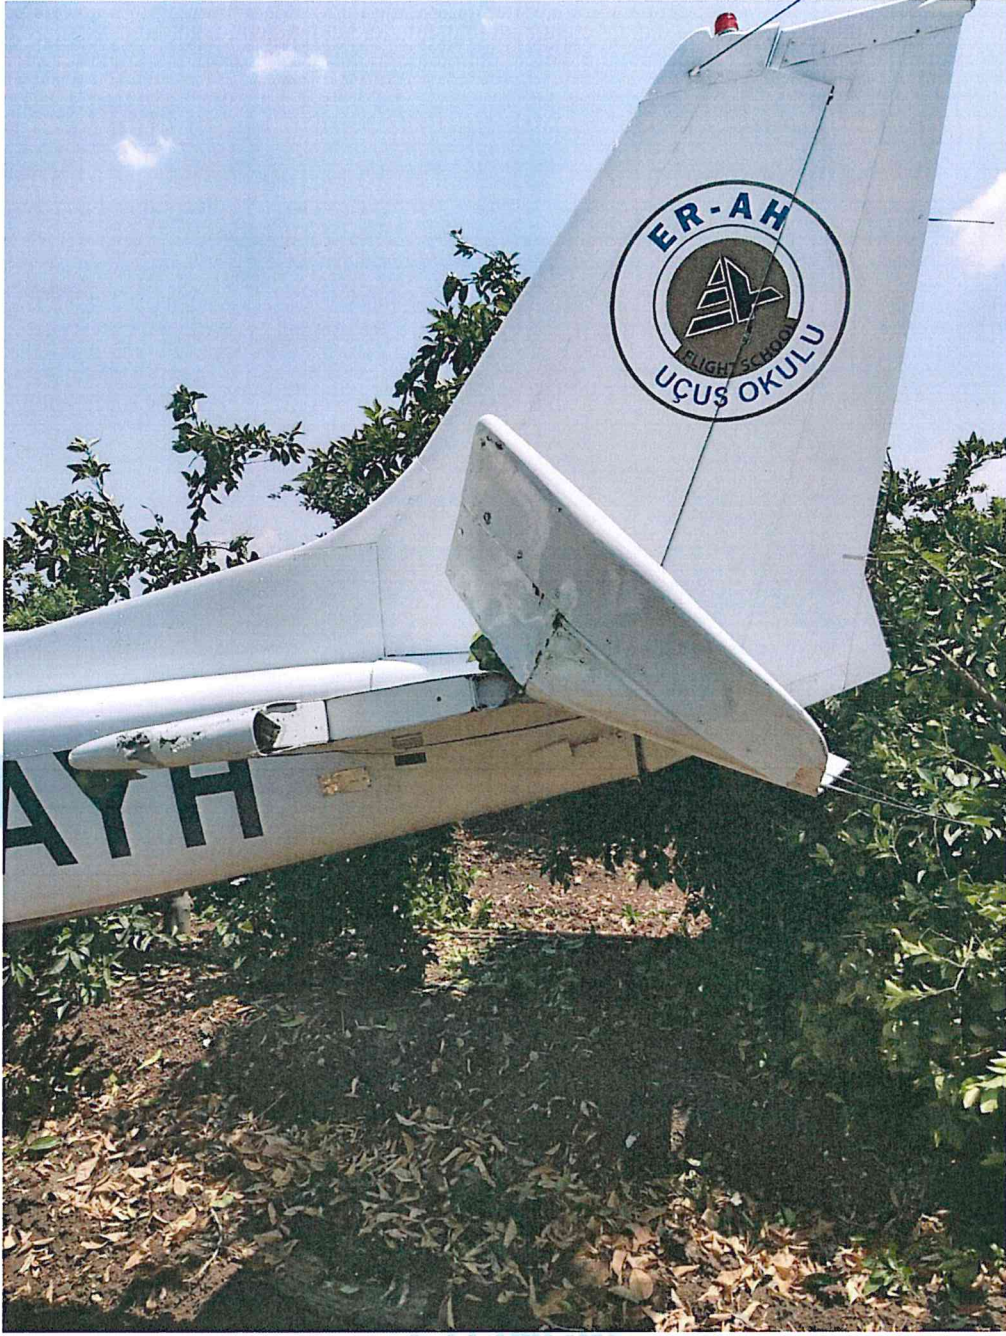
**Resim-2:** Hava Aracı Kuyruk Hasarı

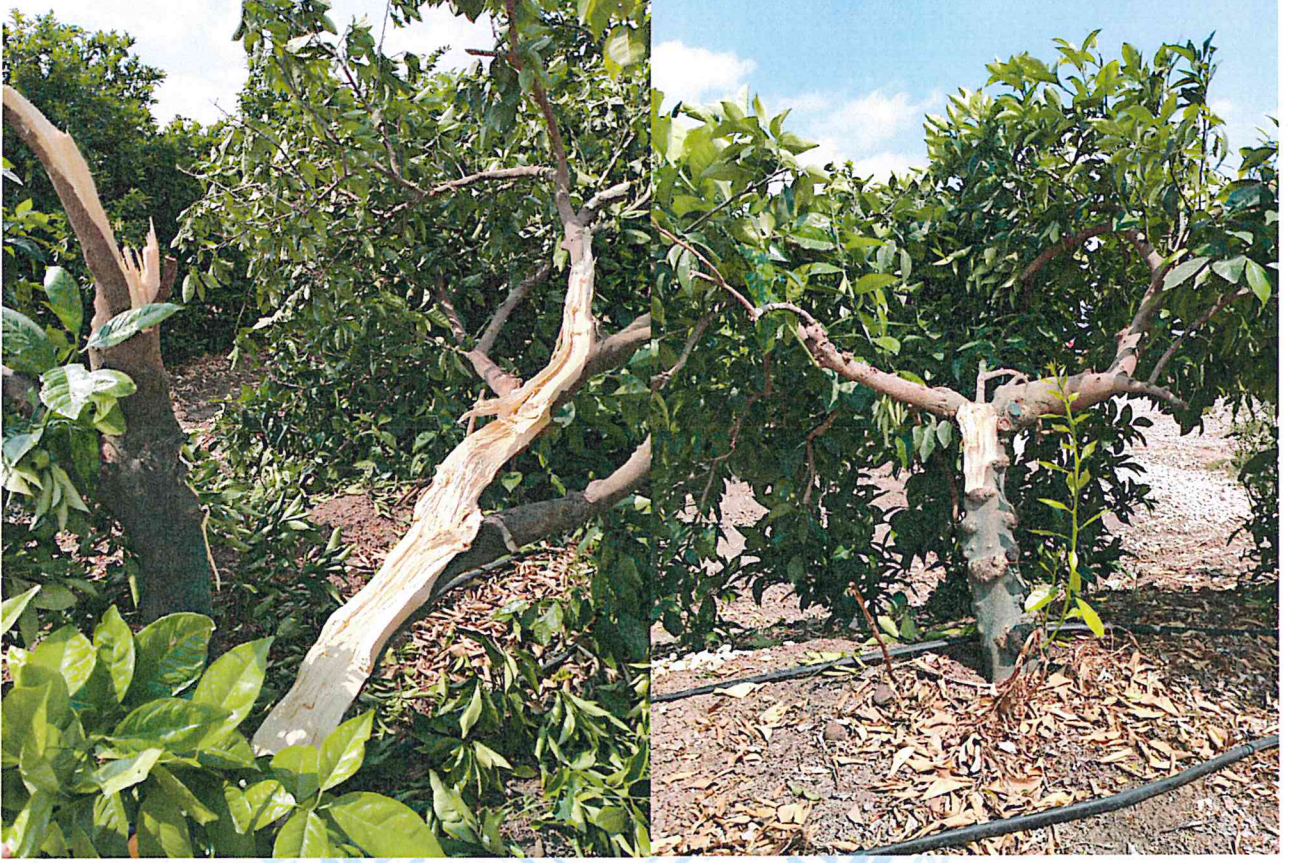
16.05.2022 tarihinde, TC-AYH tescil işaretli hava aracının karıştığı hava aracı kazasında, yapılan incelemeler sonucunda, hava aracının zorunlu iniş yaptığı arazide bulunan narenciye ağaçlarında çeşitli hasarların meydana geldiği tespit edilmiştir.

Resim-3: Ağaçlardaki Hasarlar

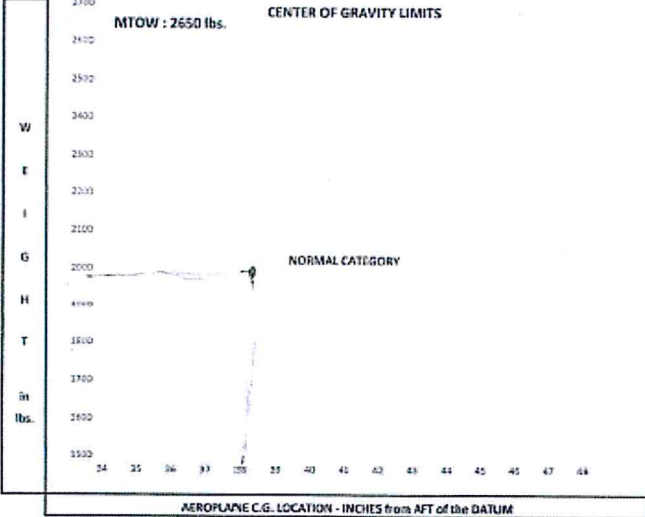
Ağırlık ve balans hesaplamasının 16.05.2022 tarihinde yapılarak, Weight & Balance Sheet belgesinin doldurulduğu ve kalkış ağırlığının hava aracı limitleri içinde bulunduğu tespit edilmiştir.

Şekil-1: Weight & Balance Sheet

Ulaşım Emniyeti İnceleme Grubu, ağırlığın söz konusu kazaya faktör olmadığını değerlendirmektedir.

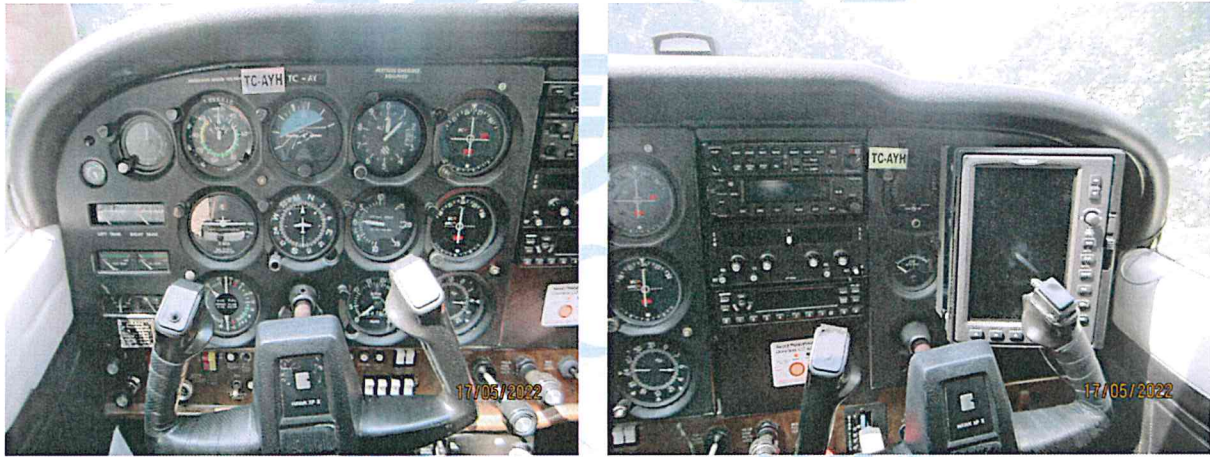
**Resim-4:** Hava Aracı Kokpit Görüntüsü

TC-AYH tescil işaretli hava aracı, üretici firma tarafından VFR uçuş yapabilecek seyrüsefer cihazları ile donatılmış olup, cihazlar Hava Aracı İstasyonu Ruhsatnamesinde belirtilmektedir.

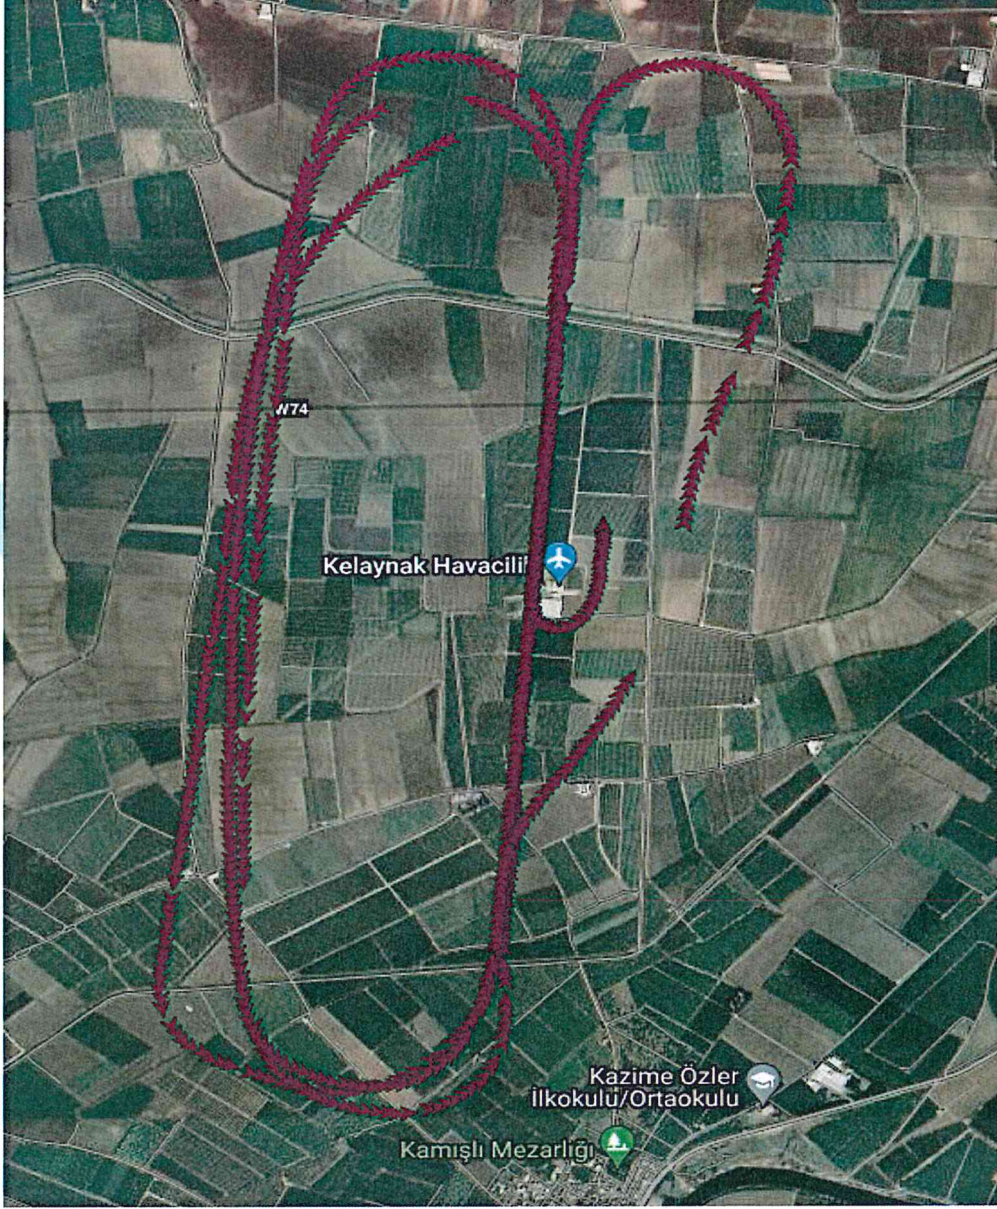
temin edilmiş olup, hava aracının izlediği rota Grafik-1’de yer almaktadır.

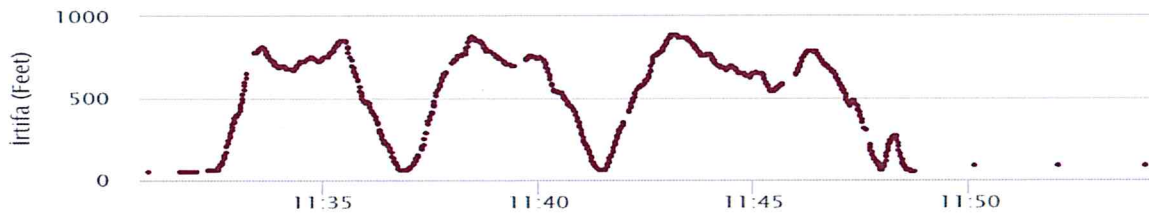
İrtifa Kartı

Şekil-3: HATS Uçuş Verileri

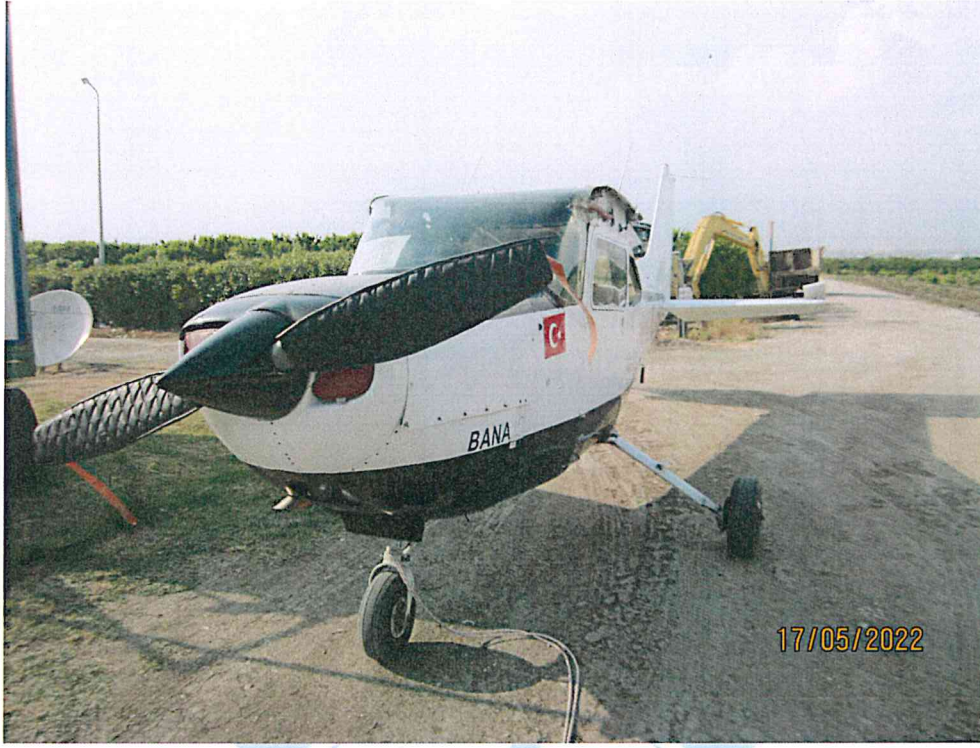
Kaza sonrası pilotlar hava aracını emniyete alarak kendi imkânları ile terk etmişlerdir. Kaza yerinde yapılan incelemeler sonrasında, hava aracı bulunduğu yerden teknik personel tarafından sökülerek detaylı inceleme yapılması amacı ile Kelaynak Meydanında emniyetli bir alana alınmıştır.

**Resim-6: Hava Aracı Kurtarma**

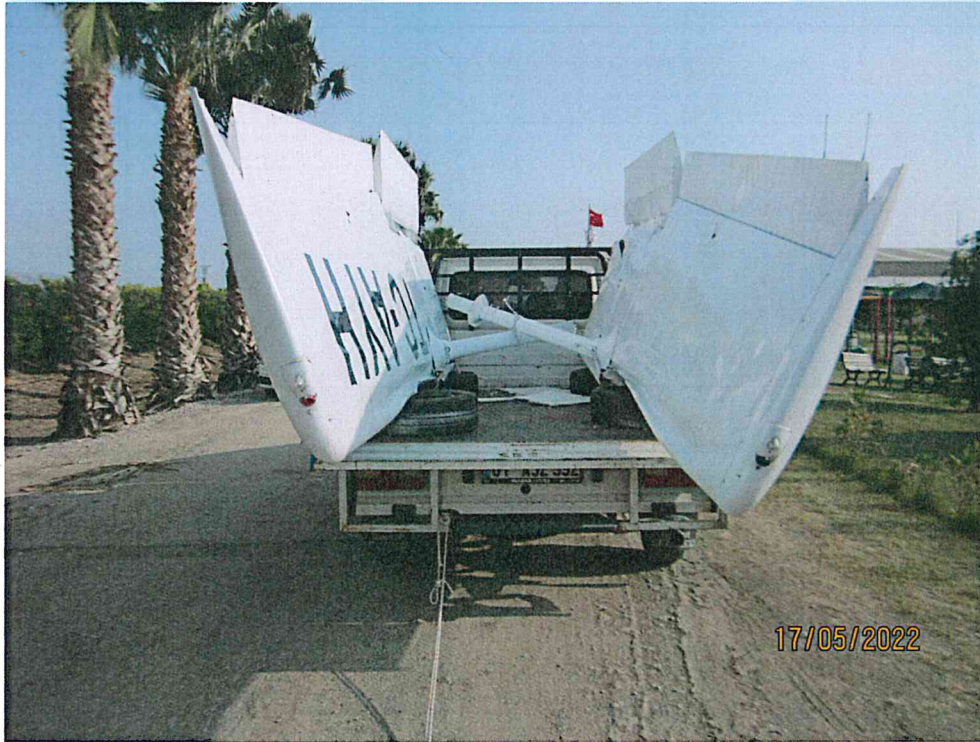
**Resim-7: Hava Aracı Kurtarma**
