**HAVA ARACI CİDDİ OLAYI ARAŞTIRMA VE İNCELEME NİHAİ RAPORU**

**HAVA ARACININ TİP / MODELİ** : Cameron Balloons Z-120

**TESCİL İŞARETİ** : TC-BBF

**CİDDİ OLAY TARİHİ** : 31 Temmuz 2022

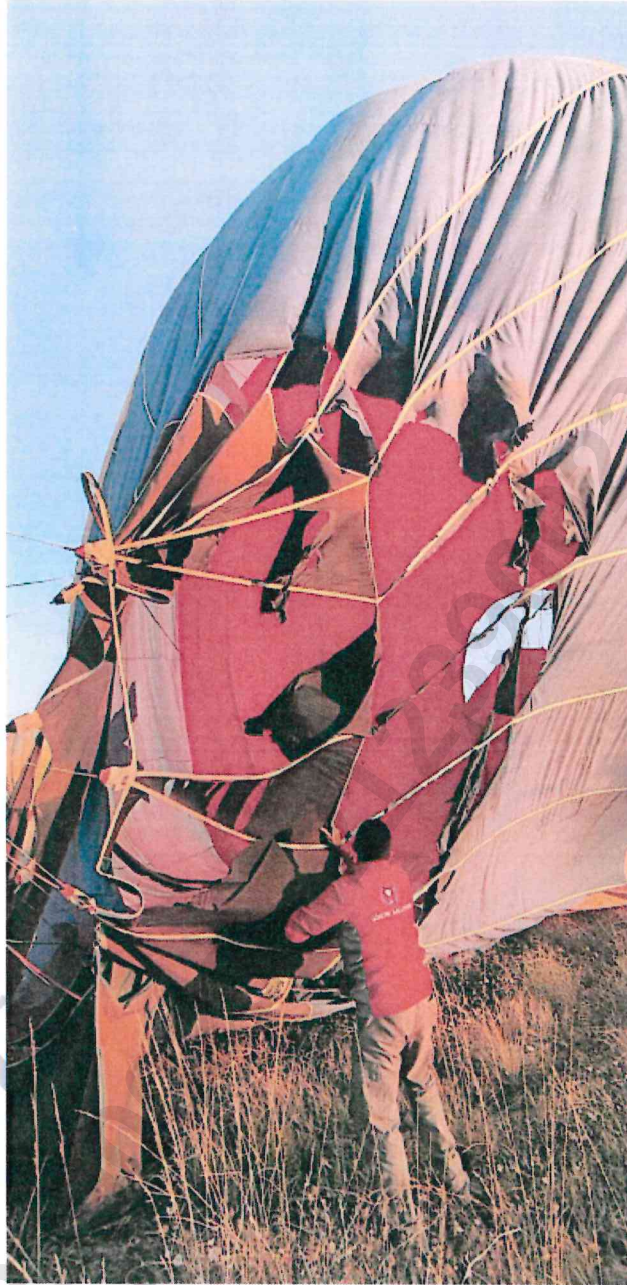
Resim-1: Hasarlı Hava Aracı

- Hava aracının yakıt tankında sabit olarak bulunan contadan kaynaklı yakıt kaçağı olduğu,
- Hava aracı kubbесinin ilk üç sırası ve etek kısmında bulunan panellerin hasarlandığı tespit edilmiştir.

31.07.2022 tarihinde, TC-BBF tescil işaretli hava aracının ciddi olayı sonrası ciddi olay bölgesinde herhangi bir yangın emaresine rastlanmamıştır. Hava aracı üzerinde yapılan incelemelerde, hava aracının kubbe kısmında elektrik tellerine çarpması sonucu yanıkların olduğu tespit edilmiştir.

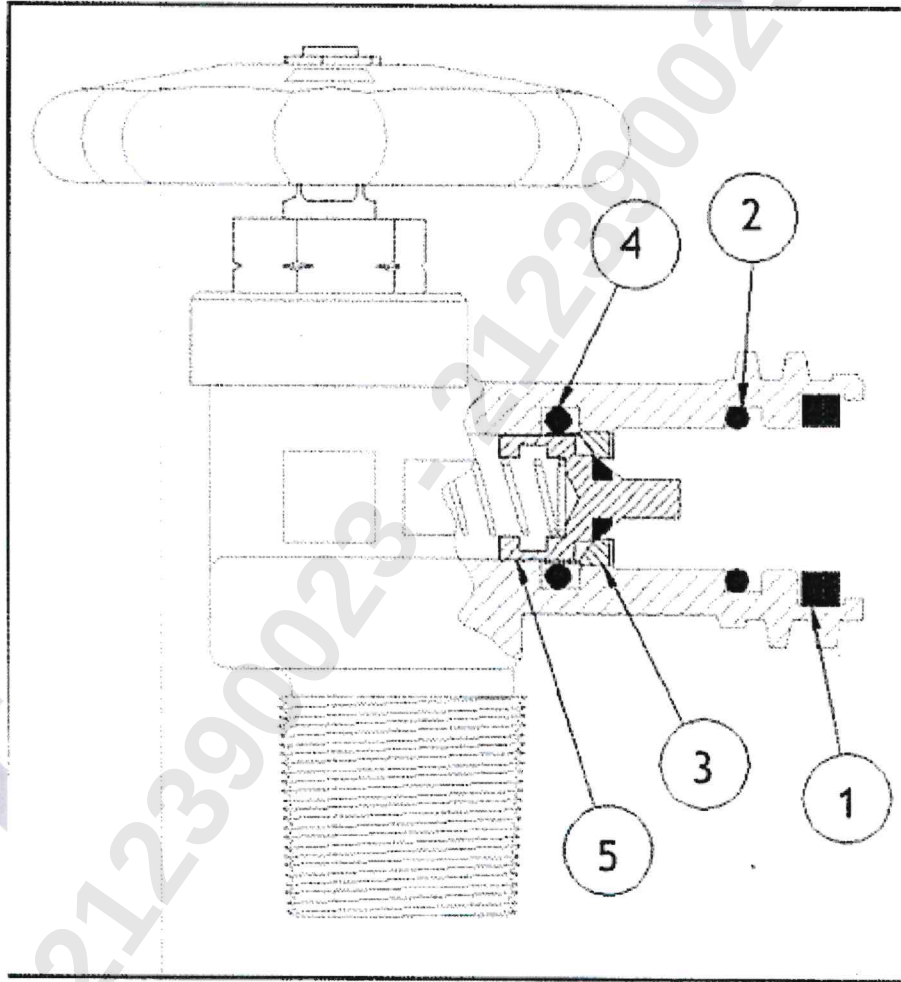
Çizim-1:1-Kare Conta/ 2-O-ring /4-O-ring

- TC-BBF tescil işaretli hava aracının bakımlarının yapılan bakım sözleşmesi kapsamında Kapadokya Balon Üretim ve Bakım Tic. A.Ş. tarafından yapıldığı,
- Hava aracına ait ömürlü parçaların zaman limitleri içerisinde olduğu,
- AD ve SB listelerinin incelenmesinden tüm Uçuşa Elverişlilik Direktifleri ve Servis Bültenlerin uygulanarak kapatılmış olduğu,
- 16.07.2022 tarihinde kubbe uçuş saati 962:55 iken yapılan bakımda, hava aracına ait yakıt tanklarında, Lindstrand M.M.4.4.1 göre rego değişimi yapıldığı, Lindstrand M.M.4.4.2 göre rego değişimi esnasında, O-ring' lerin kontrol edilerek silikonlu sprey yağ ile yağlanması gerektiğinin belirtildiği,
- 16.07.2022 tarihinde kubbe uçuş saati 962:55 iken yapılan bakımda, rego değişimi olduğu, bakım bukleti depo malzeme talep/istek formunda, O-ring değişimi için istek yapılmadığı,

- Lindstrand M.M.4.4.2 göre rego değişimi esnasında, O-ring' lerin kontrol edilerek silikonlu sprej yağ ile yağlanması gerektiğinin belirtildiği, ciddi olay sonrasında, 31.07.2022 tarihli iş istek formuna göre, bakım bukleti depo malzeme talep/istek formunda, 1 adet Rego, (CH0144-0001 malzeme kodu) ve 1 adet O-ring (CB 2621-0000 malzeme kodu) değişimi için, depo isteği yapılarak değiştirildiği tespit edilmiş olup, değişen malzemenin hasarlı olup olmadığı sorulduğunda, hasarlı olmadığı, ancak emniyet için değiştirildiği belirtilmiştir.

Handwheel Type Liquid Valve

Meydana gelen hava aracı ciddi olayından sonra, bakım merkezi tarafından O-ring değiştirildiği, pilotun da bunu doğruladığı, değişen malzemelerin detaylı incelemesinin yapılarak hatalı veya hasarlı olup olmadığının tespit edilmemiş olması ile beraber, uçuş öncesi

- Pilota yönelik Genel Müdürlüğünüz tarafından uygun görülecek eğitim programının uygulanmasını takiben pilotun kontrol uçuşuna alınması, (2024-030-S)
- Yakıt kaçağı şikâyeti ile bakım merkezlerine gönderilen hava araçlarında kaçağın sebebine yönelik inceleme yapılarak malzeme veya kullanıcı hatasının tespit edilmesi, ilgili kuruluşlara rapor edilmesi ve bir nüshasının hava aracı dosyasına konması yönünde bakım merkezlerinin uyarılması uygun mütalaa edilmektedir. (2024-031-S)

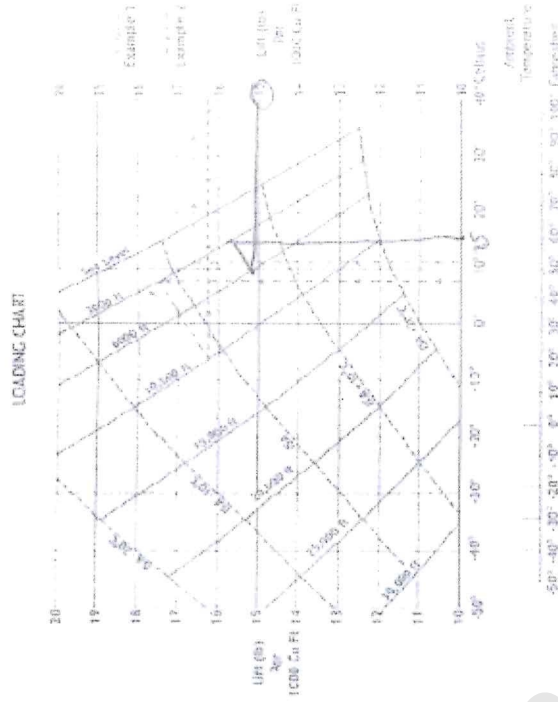
## Grafik-1: Yükleme Planı

Ağırlık ve Denge hesaplamasının 31.07.2021 tarihinde uçuş öncesi yapıldığı ve yapılan hesaplamalara göre ağırlık denge durumunun limit içi olduğu tespit edilmiştir.

Ağırlık & Denge durumunun söz konusu ciddi olaya faktör olmadığı tespit edilmiştir.

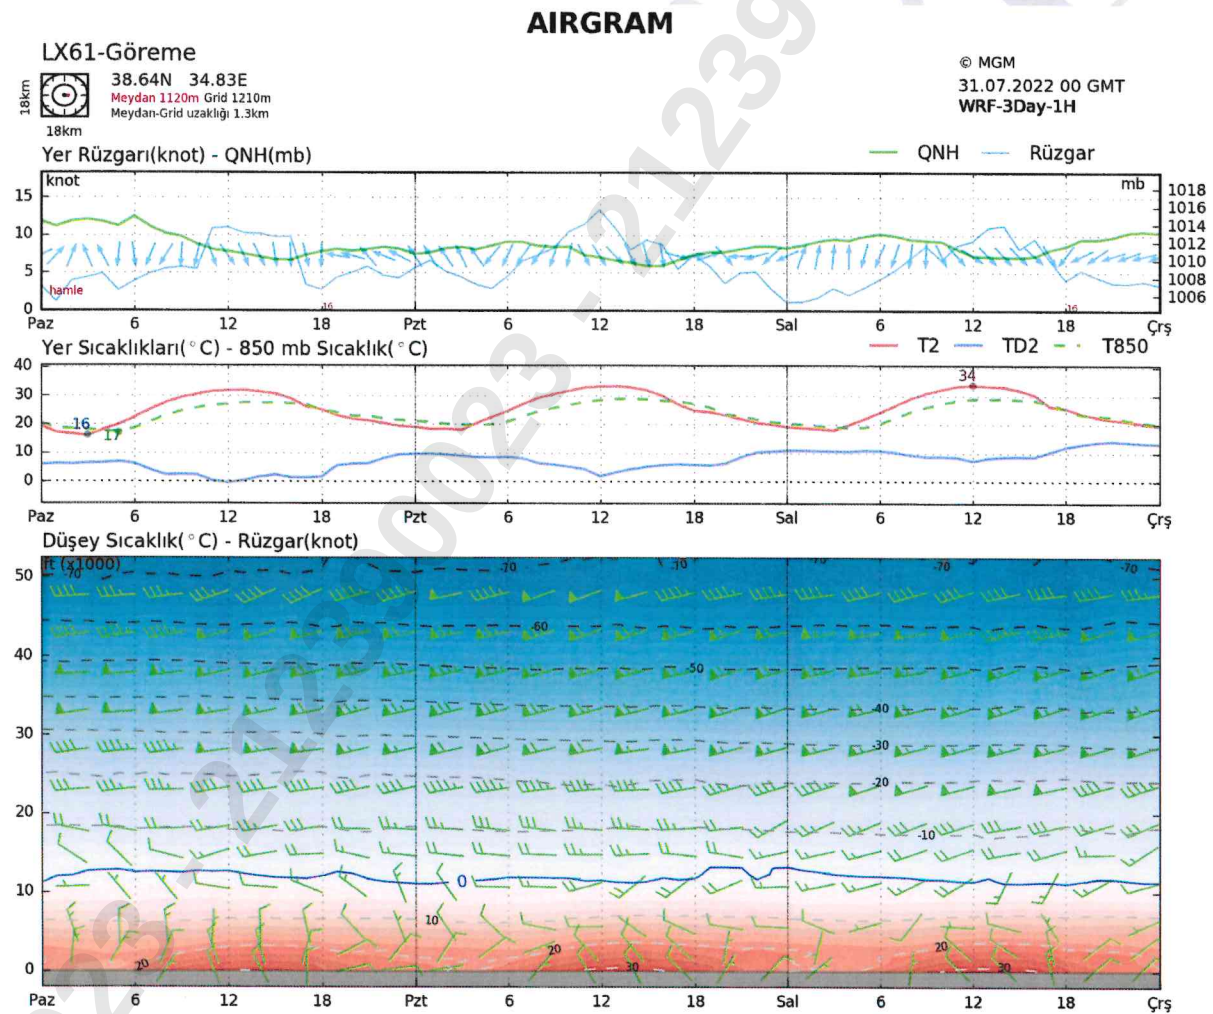
**Grafik-2: Meteorolojik Veriler**

31.07.2022 tarihinde 02:10-04:00 UTC arası tüm sektörler için Slot Hizmet Merkezi tarafından bayrak “yeşil” ilan edilmiş ve ciddi olay tarihli Airgram aşağıdaki gibidir.

Meteorolojik şartların söz konusu ciddi olaya faktör olmadığı değerlendirilmektedir.

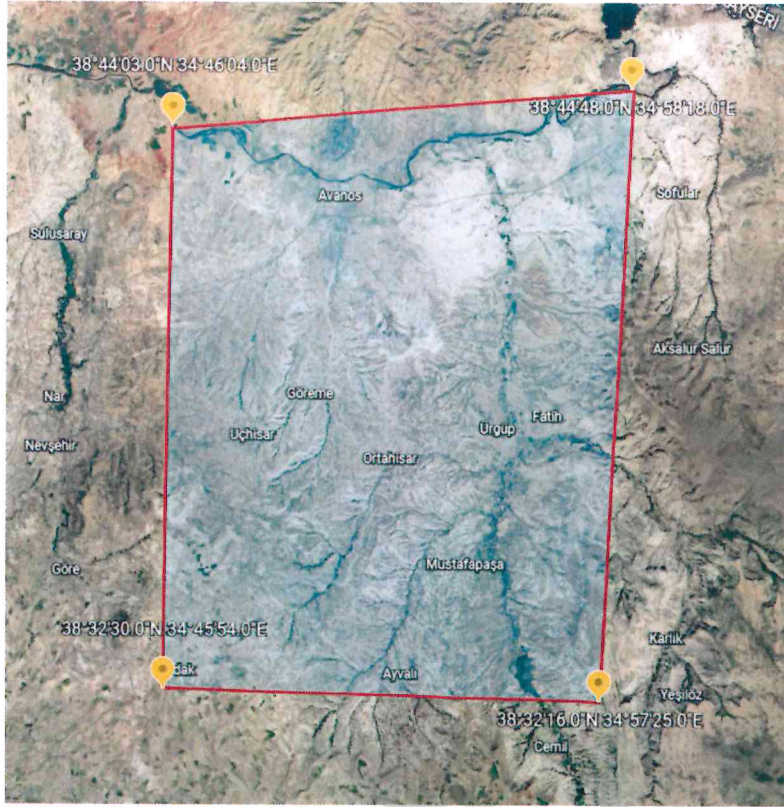
**Kroki-1: LTB1 Kapadokya Tanıtımlı Sahası**

Türkiye AIP, 18.01.2022 tarihli, 07/22 sayılı, AIC B Serisi Madde 1'e göre, LTB1 (KAPADOKYA) Tanıtmalı Saha, aşağıdaki koordinatlar ile belirlenmiştir:

Koordinatları belirtilen sahada hafta içi 6000 feet AMSL, hafta sonu ve resmî tatillerde 8000 feet AMSL irtifaya kadar, Nevşehir/Tuzköy ve Kayseri/Erkilet ATC üniteleri ile ön koordinasyon kurulması kaydıyla, balon işletmeleri tarafından uçuşlar yapılacağı, 18.01.2022 tarihli, 07/22 sayılı, AIC B Serisi Madde 1'de belirtilmiştir.

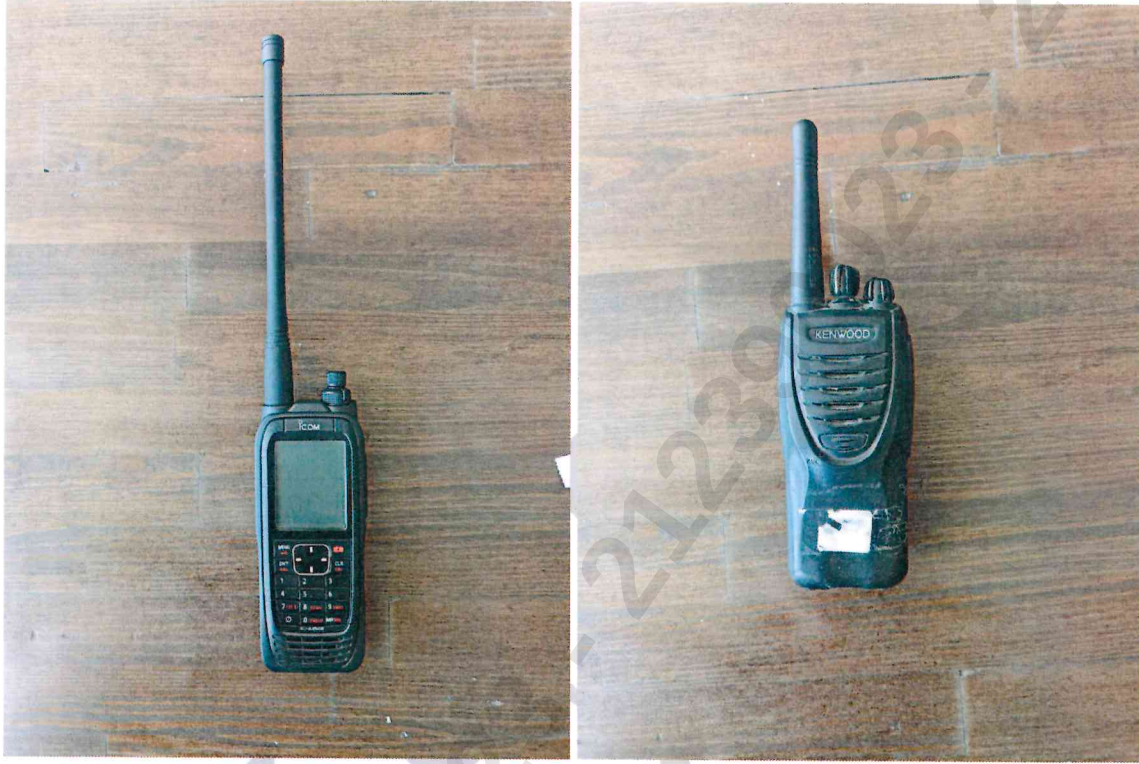
Resim-2: Telsizler

TC-BBF tescil işaretli hava aracında diğer hava araçları ve ATC ile haberleşmeyi sağlayan bir adet hava bandı telsiz, yer personeli ile haberleşmede kullanılan bir adet kara bandı el telsizi ve mobil/cep telefonu bulunmaktadır.

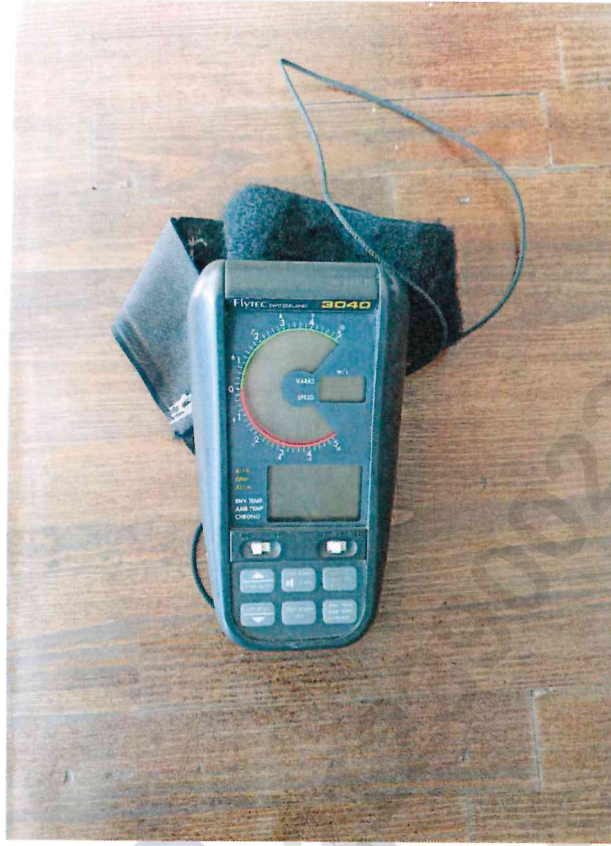
**Resim-3: GPS Cihazı**

TC-BBF tescil işaretli, Cameron Balloons Z-120 tipi hava aracında, ICAO Ek-6 ve SHT – OPS gereği, uçuş kayıt cihazı bulundurma zorunluluğu yoktur. Balonla Ticari Havacılık Faaliyetleri Talimatı (SHT-Balon) gereği, kaydedici özelliğe sahip GPS bulundurma zorunluluğu olup, GPS cihazından alınan veriler aşağıdadır.

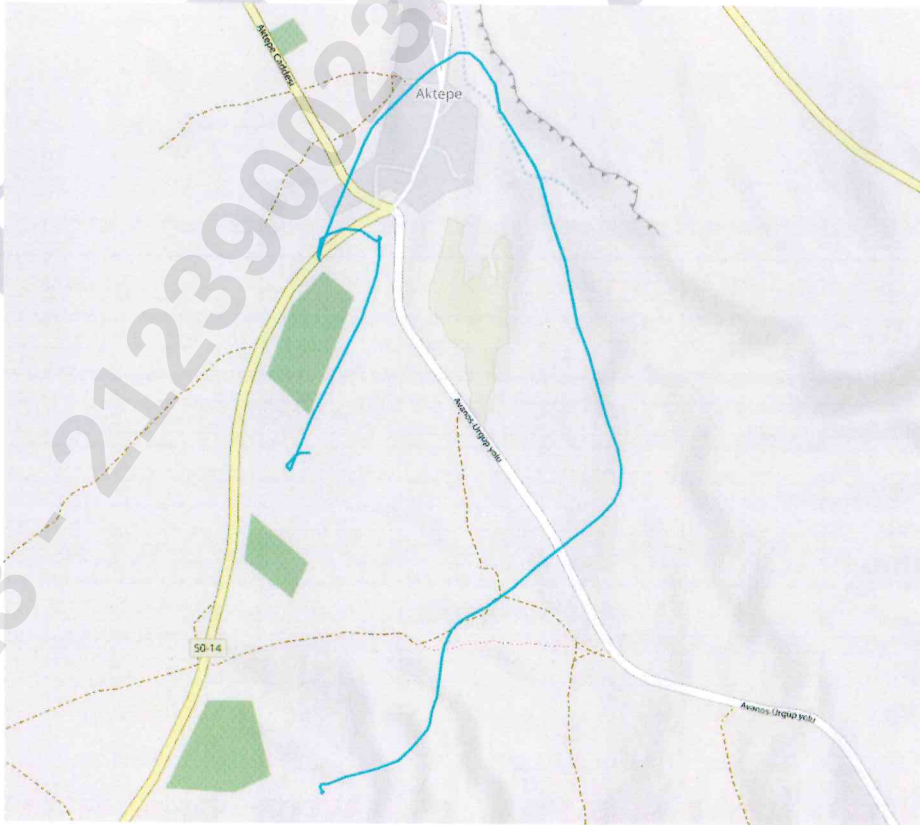
**Kroki-3: Uçuş Rotası**

- Paşabağ 3. Bölgeden kalkış yaptığı,
- Uçuşun 35-40 dakikasını Aktepe Köyü üzerinde gerçekleştirdiği,
- Önündeki elektrik tellerine 20-25 metre kala, elektrik tellerini sepetin hizasına aldığı ve yaklaşık olarak 5 dakika bu şekilde ilerlediği,
- Bu esnada ateşleyiciye bağlı olan tüp contasında yakıt kaçağı olduğunu fark ettiği,
- Kafasını çevirip tüple ilgilendiği esnada elektrik tellerine yaklaştığı ve durumu fark ettiğinde ateşleme yaptığı, fakat hava aracının kubbe kısmının elektrik tellerine çarpması sonucu hava aracı ciddi olayının meydana geldiği anlaşılmıştır.
