**T.C.  
ULAŞTIRMA VE ALTYAPI BAKANLIĞI**

**ULAŞIM EMNİYETİ İNCELEME MERKEZİ BAŞKANLIĞI**

**HAVA ARACI CİDDİ OLAYI ARAŞTIRMA VE İNCELEME NİHAİ RAPORU**

<b>SAHİBİ ve İŞLETMECİSİ</b>	: Göktürk Balonculuk Havacılık Tur. Reklamcılık A.Ş.
<b>HAVA ARACININ TİP / MODELİ</b>	: Ultramagic N-425
<b>TESCİL İŞARETİ</b>	: TC-BDJ
<b>CİDDİ OLAY YERİ</b>	: 38° 39' 57" N, 34° 49' 04" E
<b>CİDDİ OLAY TARİHİ</b>	: 26 Haziran 2022
<b>ÖLÜ VE YARALI DURUMU</b>	: 1 Hafif Yaralı
<b>HAVA ARACI HASAR DURUMU</b>	: Hafif Hasar

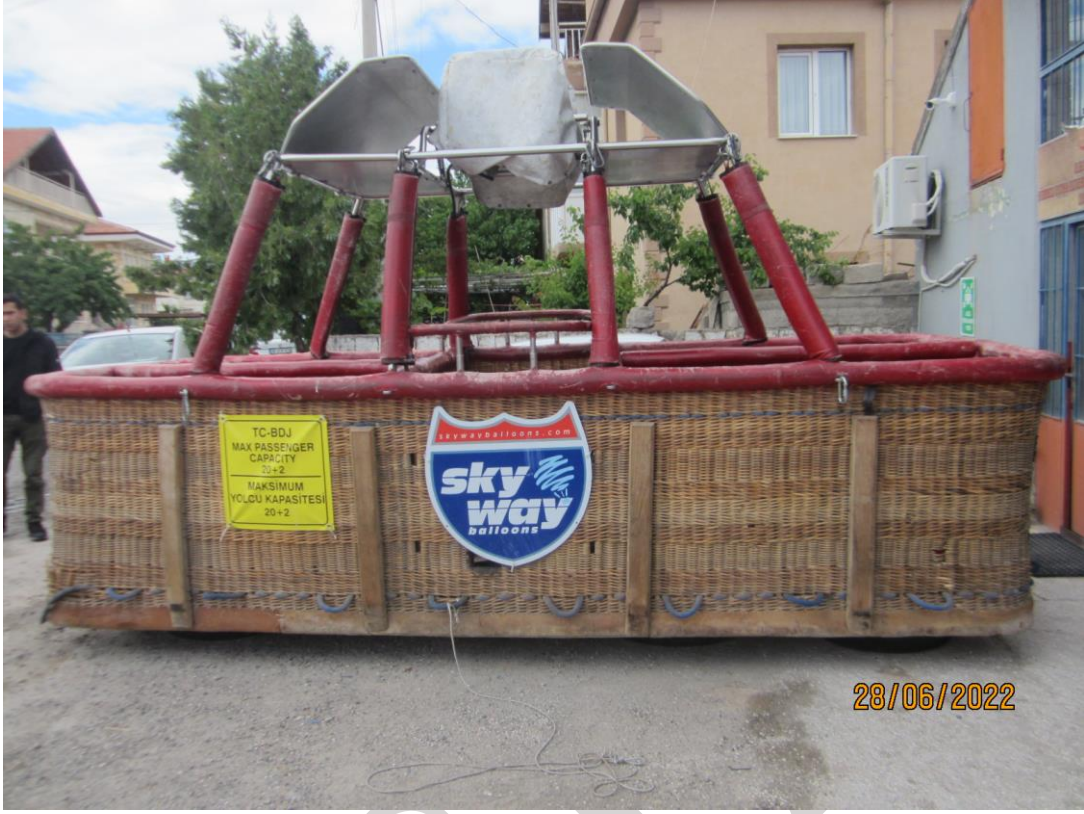
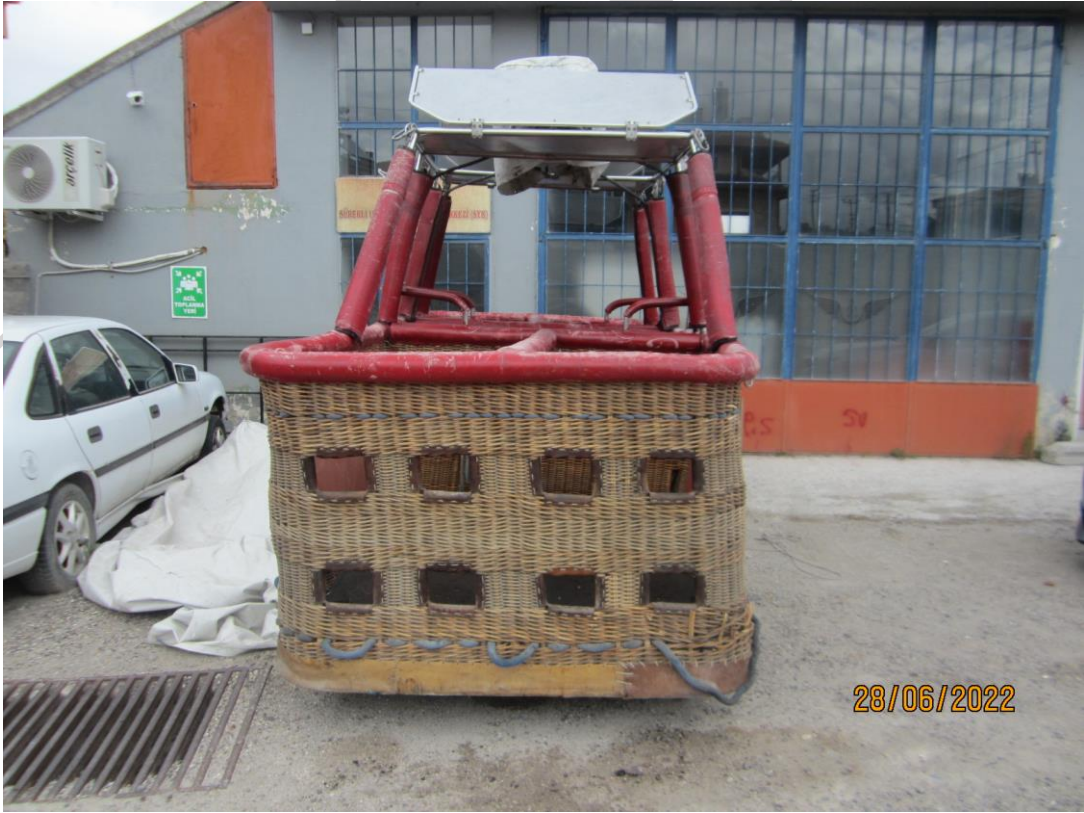
**Resim-1:** Hasarlı Hava Aracı Sepeti

TC-BDJ tescil işaretli Ultramagic N-425 tipi hava aracının 26.06.2022 tarihinde meydana gelen ciddi olayından sonra yapılan incelemeler neticesinde, hava aracının sepet kısmında hasarların oluştuğu tespit edilmiştir.

1. Kubbe;
  - a. Kubbe üzerinde hasar bulunmamaktadır.
2. Sepet;
  - a. Sepet yolcu bölmesi kaynak noktalarında çatlaklar ve kopuk bağlantı noktaları,
  - b. Sepet ön sol bölümde rattan hasarı,
  - c. Sepet ön sağ bölümde alt deride yırtıklar,
  - d. Sepet iç çapraz gergilerde boşluk,
  - e. Sepet üst çerçevede eğrilik tespit edilmiştir.
3. Ateşleme sistemi;
  - a. Herhangi bir hasar bulunmamaktadır.
4. Yakıt Tankları
  - a. Herhangi bir hasar bulunmamaktadır.

Bu hasar derecesinin HKY-13 (Sivil Hava Araçları Kaza ve Ciddi Olayları Araştırma ve İnceleme Yönetmeliği) Madde-38 çerçevesinde hafif hasar seviyesinde olduğu değerlendirilmektedir.

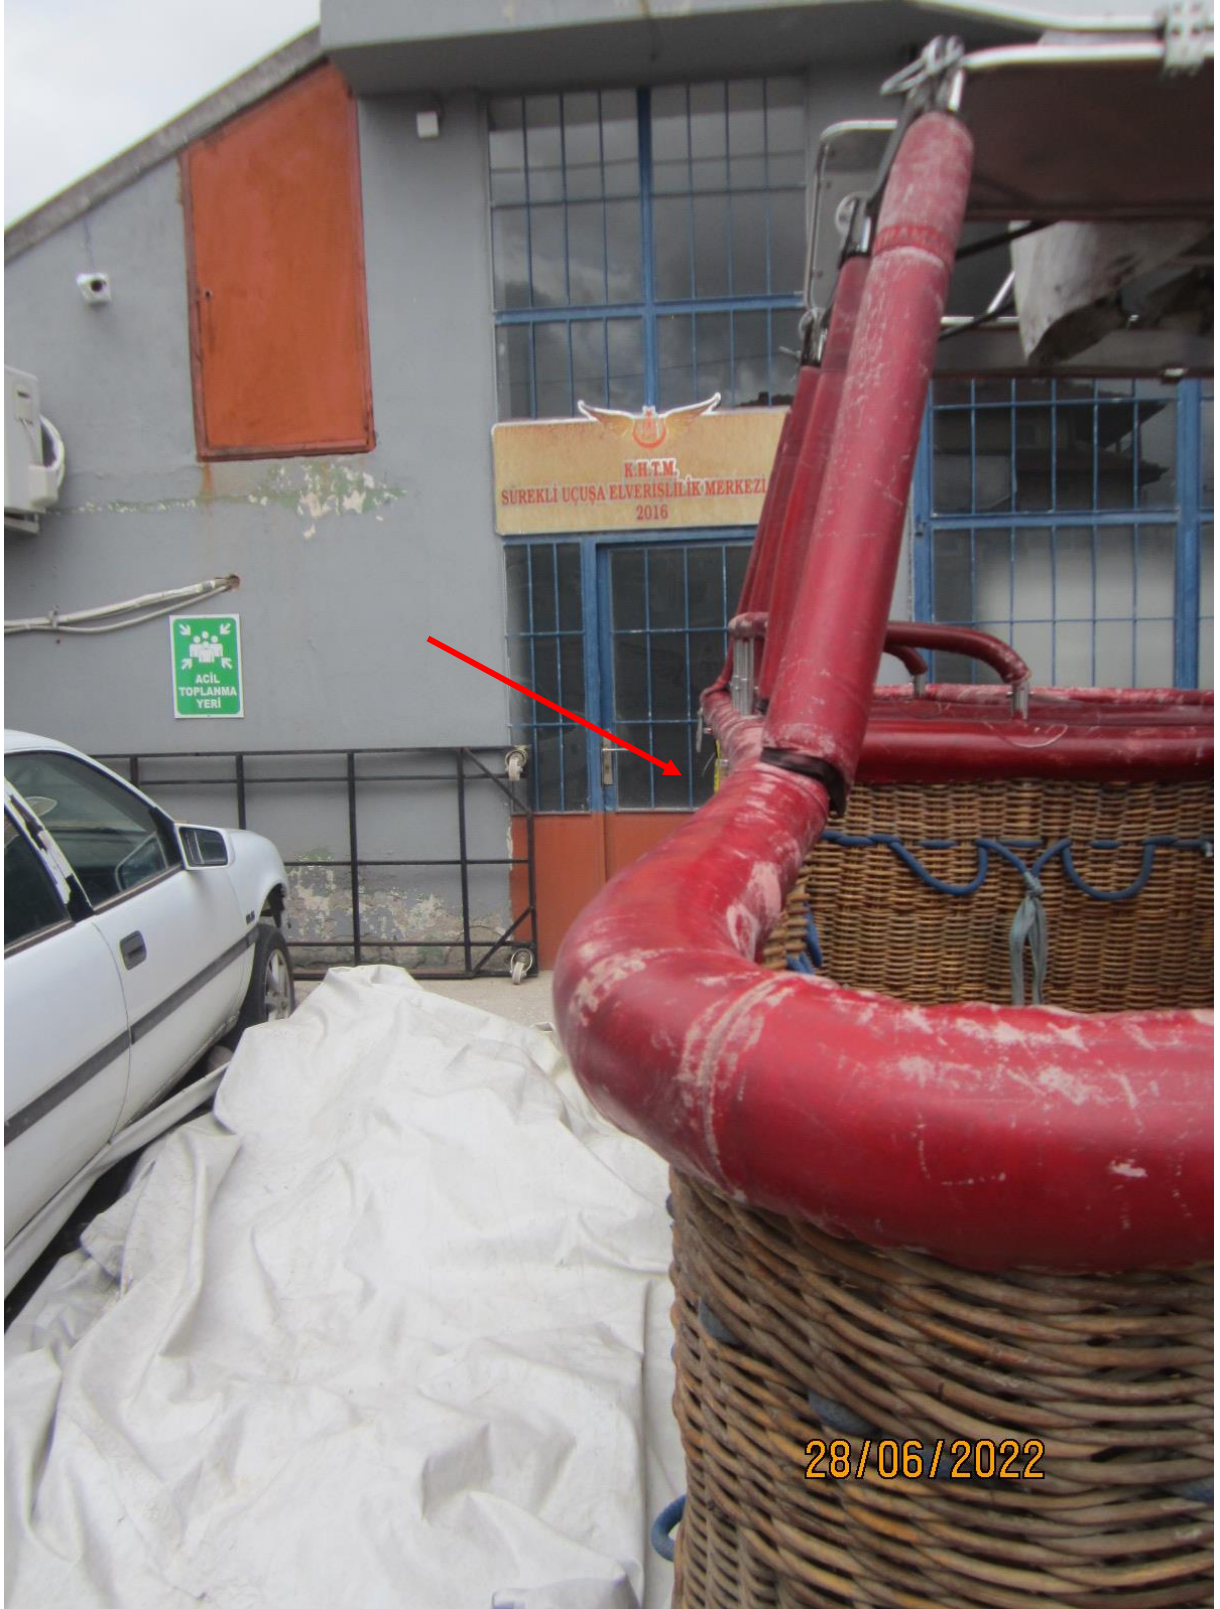
**Resim-2:** Sepet Üst Çerçevesindeki Eğrilik

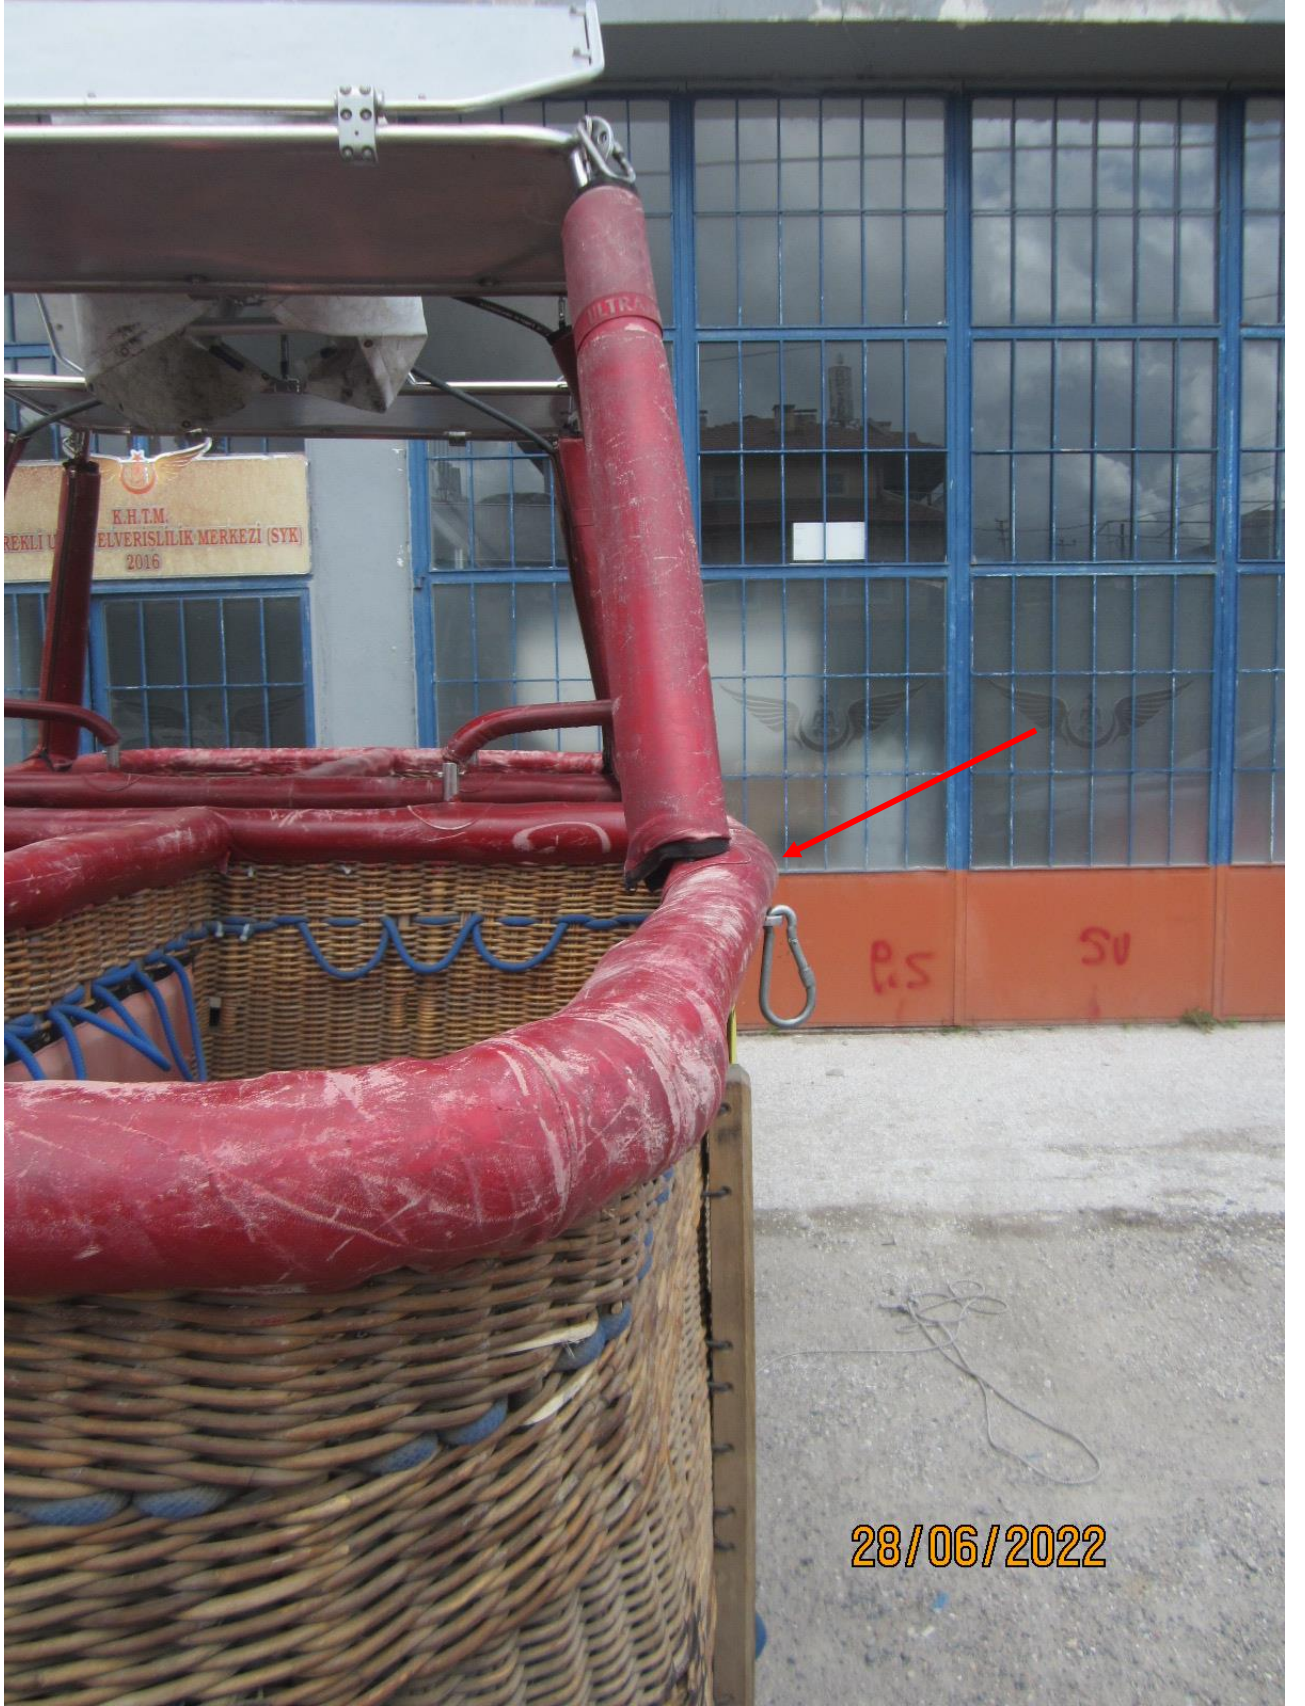
**Resim-3:** Sepet Üst Çerçeve'deki Eğrilik

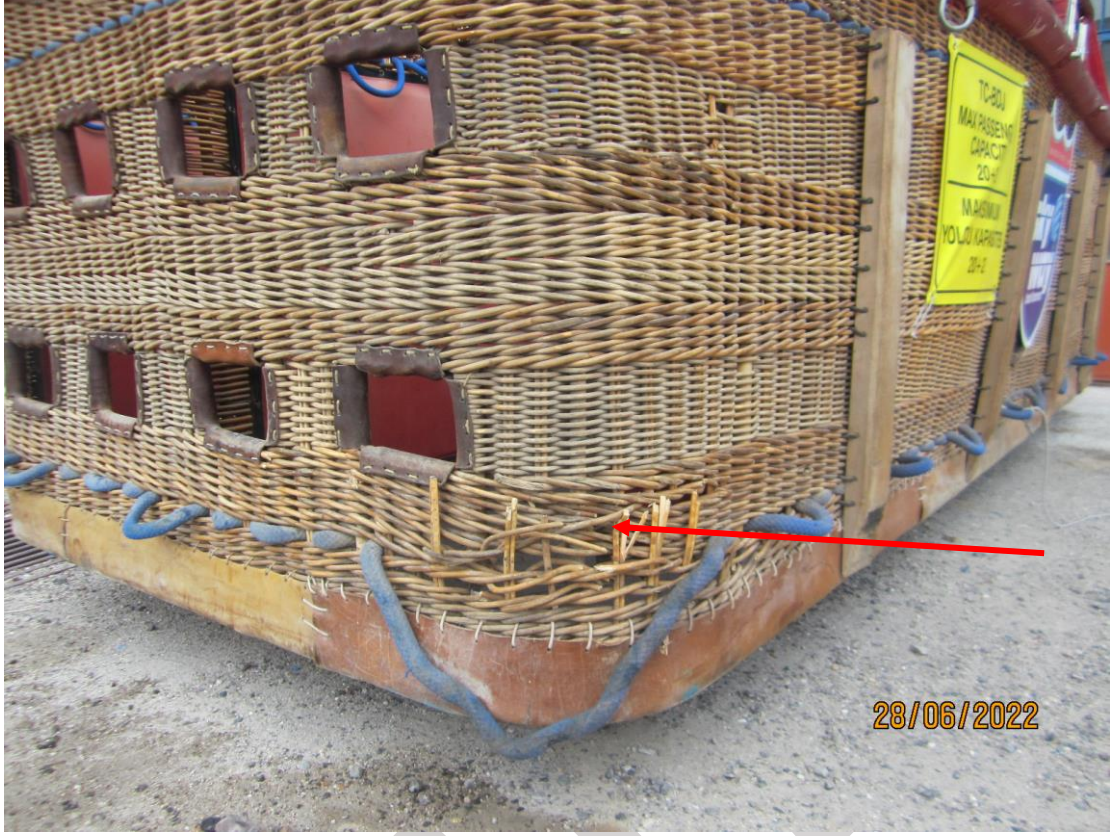
**Resim-4:** Sepet Ön Sol Bölümdeki Rattan Hasarı

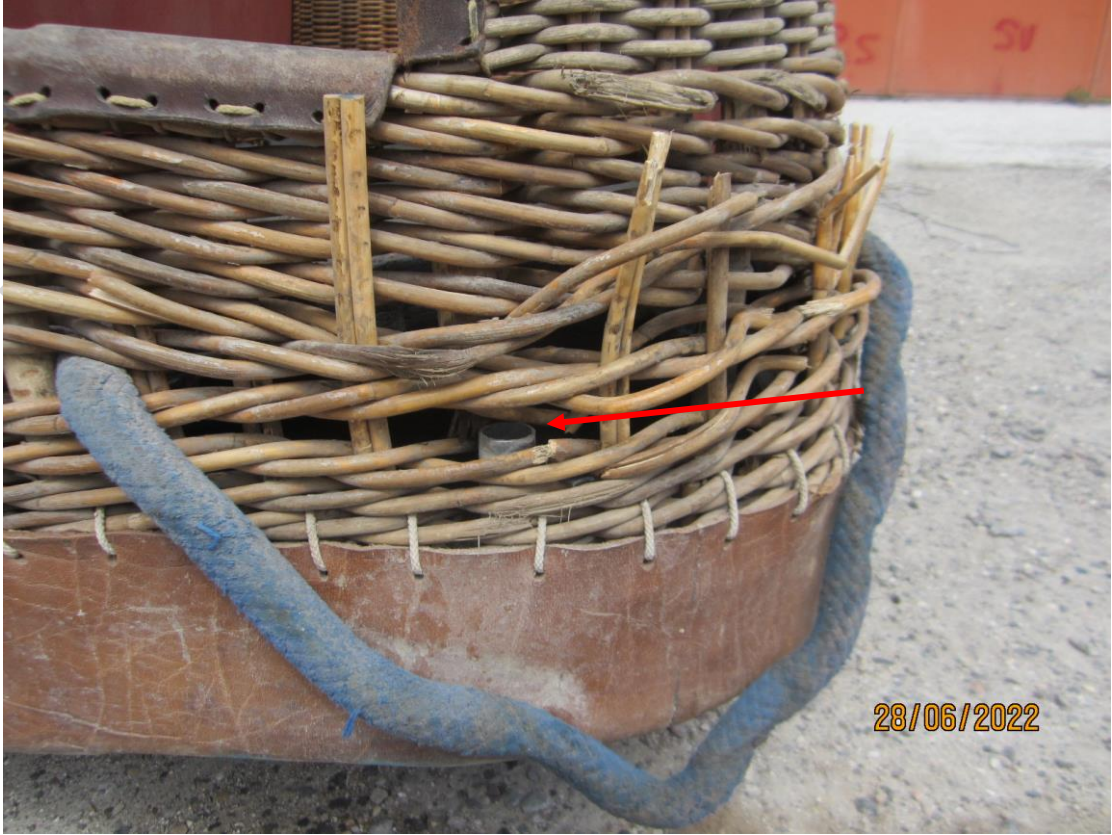
**Resim-5:** Sepet Ön Sol Bölümdeki Rattan Hasarı

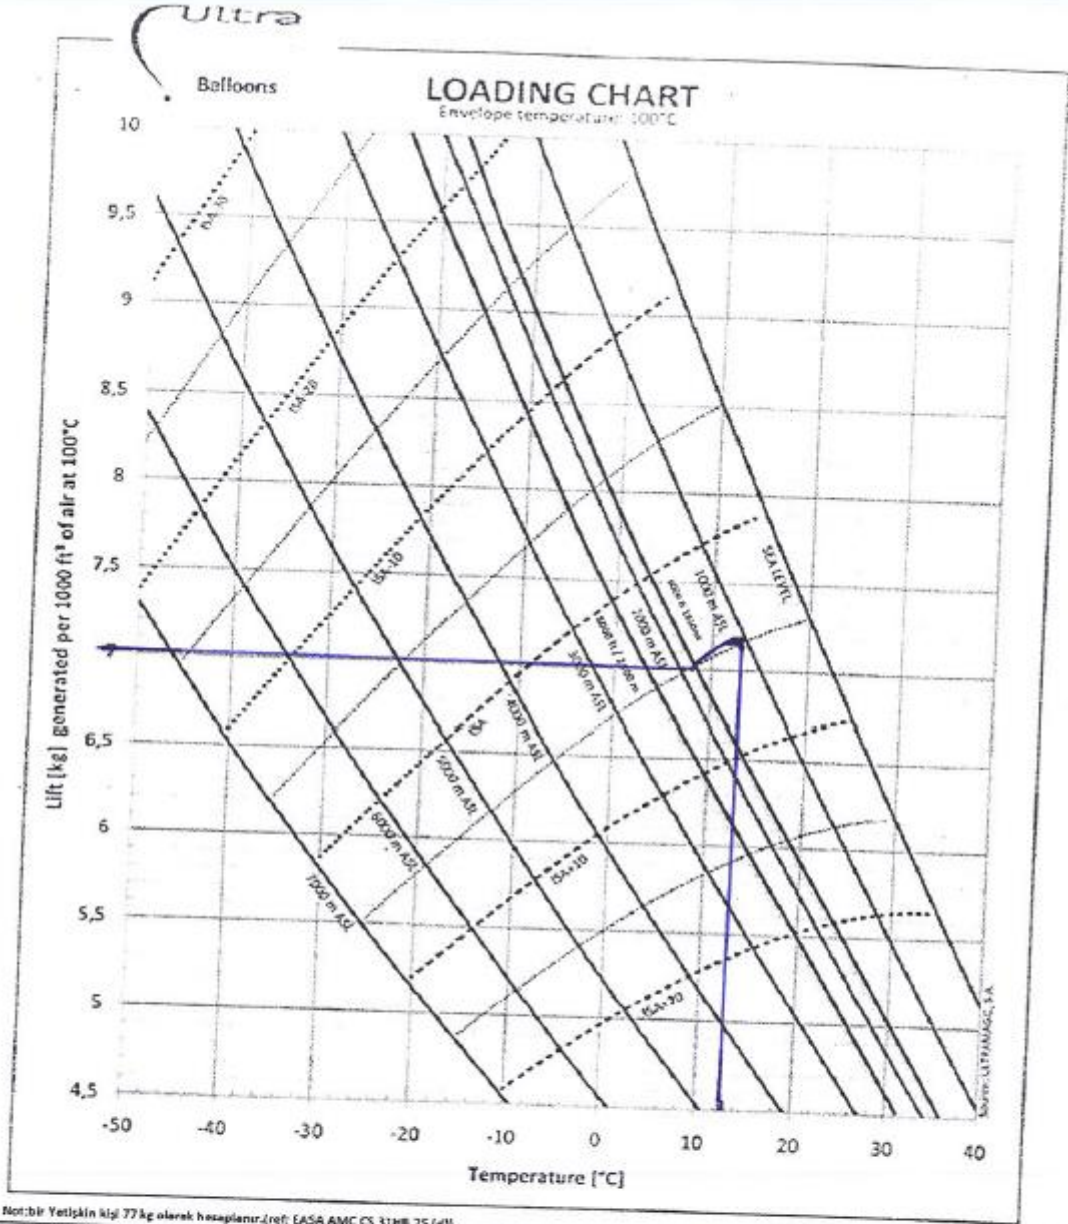
Ağırlık ve denge hesaplamasının 26.06.2022 tarihinde uçuş öncesi yapıldığı ve doldurulan loading chart belgesindeki hesaplamaların, 22 kişi (20 yolcu + 2 pilot) üzerinden yapıldığı görülmüş olup, gerçekleştirilen uçuş da 19 kişi (17 yolcu + 2 pilot) olduğu tespit edilmiş, hesaplanan ağırlık denge durumunun hatalı da olsa limit içi olduğu anlaşılmıştır.

Not: bir Yetişkin kişi 77 kg olarak hesaplanır. (ref: EASA AMC CS 31HR.25 (d))

Volume [ft³]	Volume [m³]	Maximum TOM [kg]	Minimum TOM [kg]	R.MTOM [kg]
425,000	12000	3860Kg (c12 basket)	1920	3995
500,000	14412	5000Kg (c14 Basket)	2300	3995
Ortam sıcaklık değeri	Toplam Ağırlık (yolcu sayısı+pilot)		Toplam Boş Ağırlık (Kubbe+Sepet Burner+Yakıt tankları)	
+13...°C	22... x 77 kg =...1694... kg		TC-BDI (N-500)	TC-BDI (N-425)
			1326 kg	1181 kg

$$425 \times 7 = 2975 \text{ kg} - 1181 \text{ kg} = 1794 \text{ kg} / 77 = 23$$

**Grafik-1:** Pilot Tarafından Uçuş Öncesi Hazırlanan Yükleme Tablosu

- j) Yapılan ağırlık ve denge hesaplamasının yanlış olduğu, ancak ağırlık ve dengenin söz konusu ciddi olaya faktör olmadığı,
- k) Ciddi olay tarihinde geçerli olan, Balonla Ticari Havacılık Faaliyetleri Talimatı (SHT-Balon), Balon Uçuşlarının Yapılamayacağı Durumlar ve Tahditler Bölümü, “Madde 44- (12) Yer rüzgârı, kalkış anında ve yerinde; öğrencilerin yalnız uçuşlarında 8 knot, yolculu uçuşlarda 10 knot üzerinde ise balonla uçuş yapılmaz.” (SHT-OPS-B,Md.13-6) hükmüne amir olduğu ve GPS verileri incelendiğinde hava aracının 22 km yer hızı ile uçuşa başladığı, bunun da müsaade edilen üst limiti aştığı,

- Uçuş öncesi hazırlanan Ağırlık ve Denge Formunun doğru ve eksiksiz bir şekilde hazırlanması konusunda şirket pilotlarına hatırlatıcı eğitim verilmesi ve tutanak altına alınması, (2024-048-B)

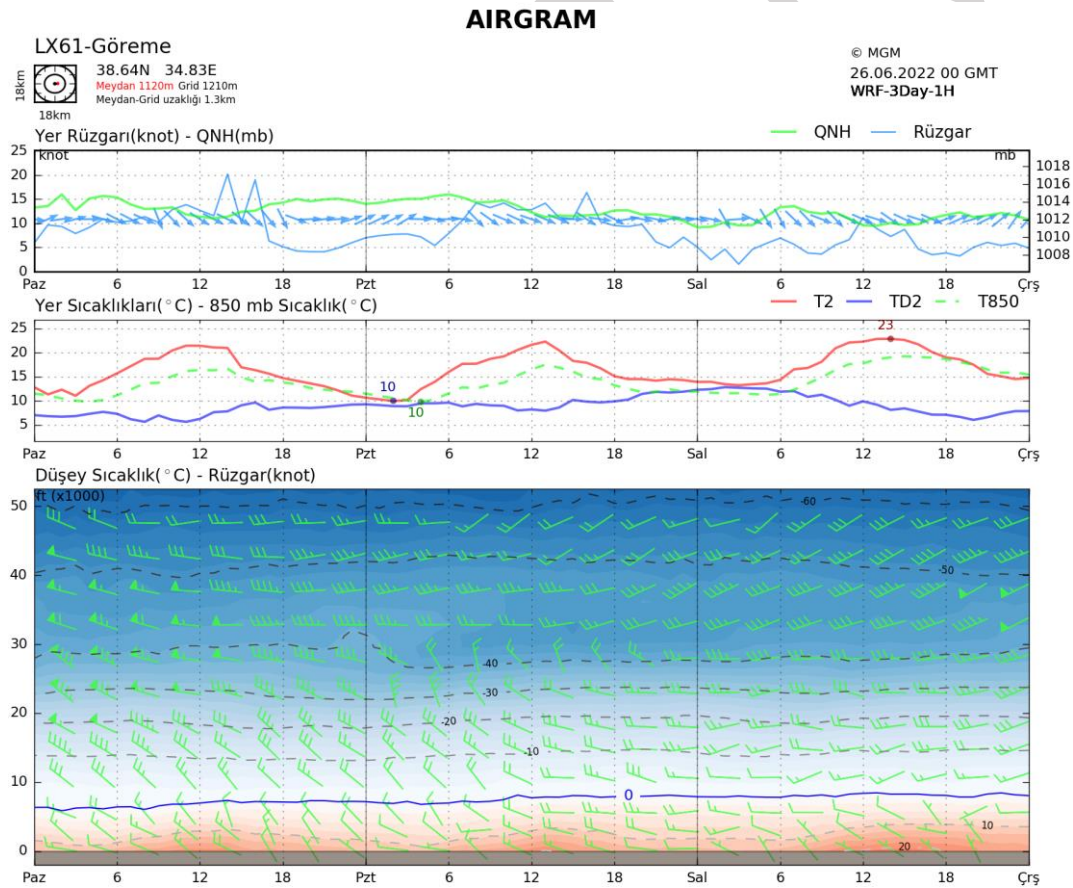
**Grafik-2: Meteorolojik Veriler**

Uçuş başladığı anda Airgramda rüzgâr hızının 10 knot olduğu ve ciddi olay günü geçerli olan, Balonla Ticari Havacılık Faaliyetleri Talimatı (SHT-Balon), Balon Uçuşlarının Yapılamayacağı Durumlar ve Tahditler Bölümü, “Madde 44- (12) Yer rüzgârı, kalkış anında ve yerinde; öğrencilerin yalnız uçuşlarında 8 knot, yolculu uçuşlarda 10 knot üzerinde ise balonla uçuş yapılmaz.” hükmüne amir olduğu göz önüne alındığında, uçuşun Airgrama göre, müsaade edilen üst limitte başladığı ve meteorolojik şartların söz konusu ciddi olaya yan faktör olduğu değerlendirilmektedir.

- l) Pilotun uçuş öncesi gerekli meteorolojik değerlendirmeyi yapmadığı, meteorolojik şartların ciddi olayın meydana gelmesinde yan faktör olduğu,
- m) Ciddi olay tarihinde geçerli olan, Balonla Ticari Havacılık Faaliyetleri Talimatı (SHT-Balon), Balon Uçuşlarının Yapılamayacağı Durumlar ve Tahditler Bölümü, “Madde 44- (3) Balon uçuşları, o esnada havada bulunan hava araçlarına ya da yerdeki insanlara ve mülklere karşı bir risk oluşturmamalıdır.” (SHT-OPS-B,Md.13-2) hükmüne amir olduğu, pilotun ve yer ekibinin uçuş öncesi uçuş istikametinin emniyetini sağlamadığı, Talimatın ilgili Maddesini ihlal ettiği,

- Şirket pilotlarına kalkış öncesi meteorolojik şartları değerlendirme hususunda hatırlatıcı ve pekiştirici eğitimlerin verilmesi, (2024-049-B)
- Uçuşun bütün safhalarında koordinenin, liderliğin ve inisiyatifin pilotta olduğunun yer ekiplerince anlaşılması hususunda yer ekiplerine şirket içi eğitim verilmesi ve tutanak altına alınması, (2024-050-B)

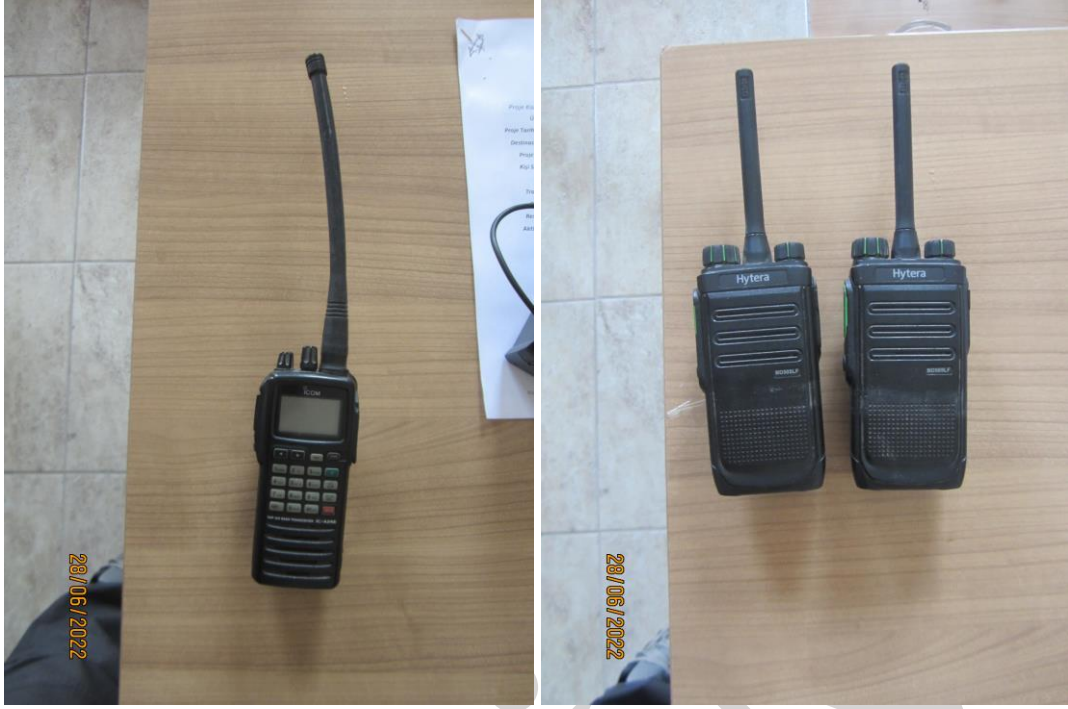
TC-BDJ tescil işaretli hava aracında diğer hava araçları ve ATC ile haberleşmeyi sağlayan bir adet hava bandı telsiz, yer personeli ile haberleşmede kullanılan iki adet kara bandı el telsizi ve cep telefonu bulunmaktadır.

**Resim-6:** Telsizler

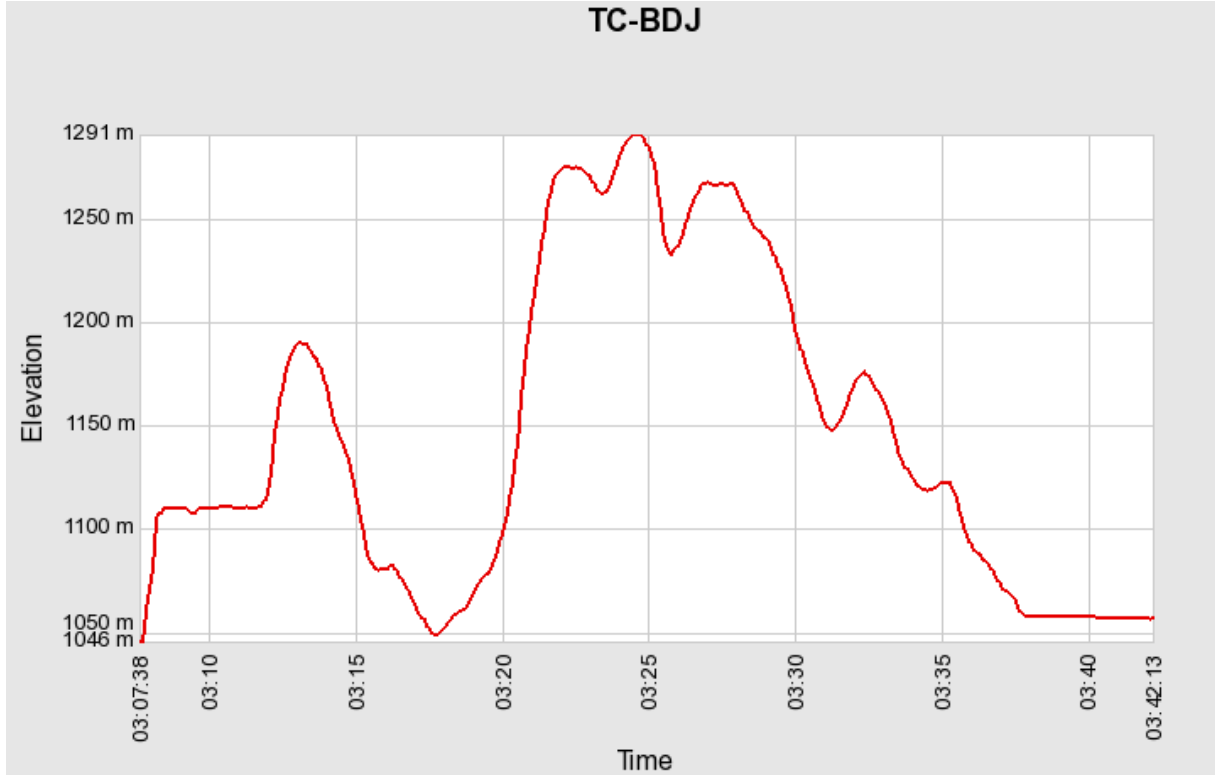
TC-BDJ tescil işaretli, Ultramagic N-425 tipi hava aracında, ICAO Ek-6 ve SHT – OPS gereği, uçuş kayıt cihazı bulundurma zorunluluğu yoktur. Ciddi olay tarihinde geçerli olan, Balonla Ticari Havacılık Faaliyetleri Talimatı (SHT-Balon) gereği, GPS bulundurma zorunluluğu olup, GPS cihazından alınan veriler deşifre edilerek hız, irtifa ve uçuş rotasını içeren uçuşun kronolojisi çıkarılmıştır. Grafik-4 incelendiğinde hava aracının 22 km yer hızı ile uçuşa başladığı, bunun da müsaade edilen üst limitin dışında olduğu görülmektedir.

**Grafik-3: İrtifa Verileri**

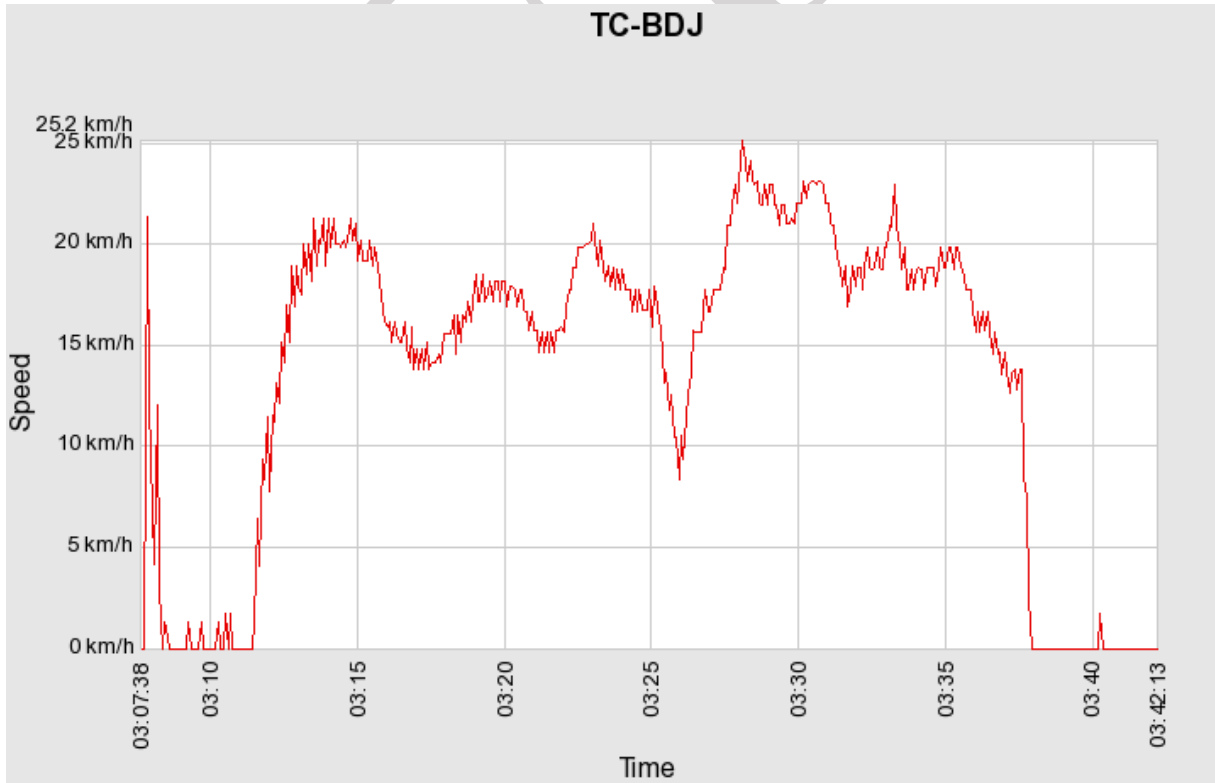
**Grafik-4: Hız Verileri**
