**T.C.  
ULAŞTIRMA VE ALTYAPI BAKANLIĞI**

**HAVA ARACI KAZASI ARAŞTIRMA VE İNCELEME NİHAİ RAPORU**

| <b>HAVA ARACININ TİP VE MODELİ</b> | : Ultramag1c N-425 |
| <b>TESCİL İŞARETİ</b> | : TC-BIN |

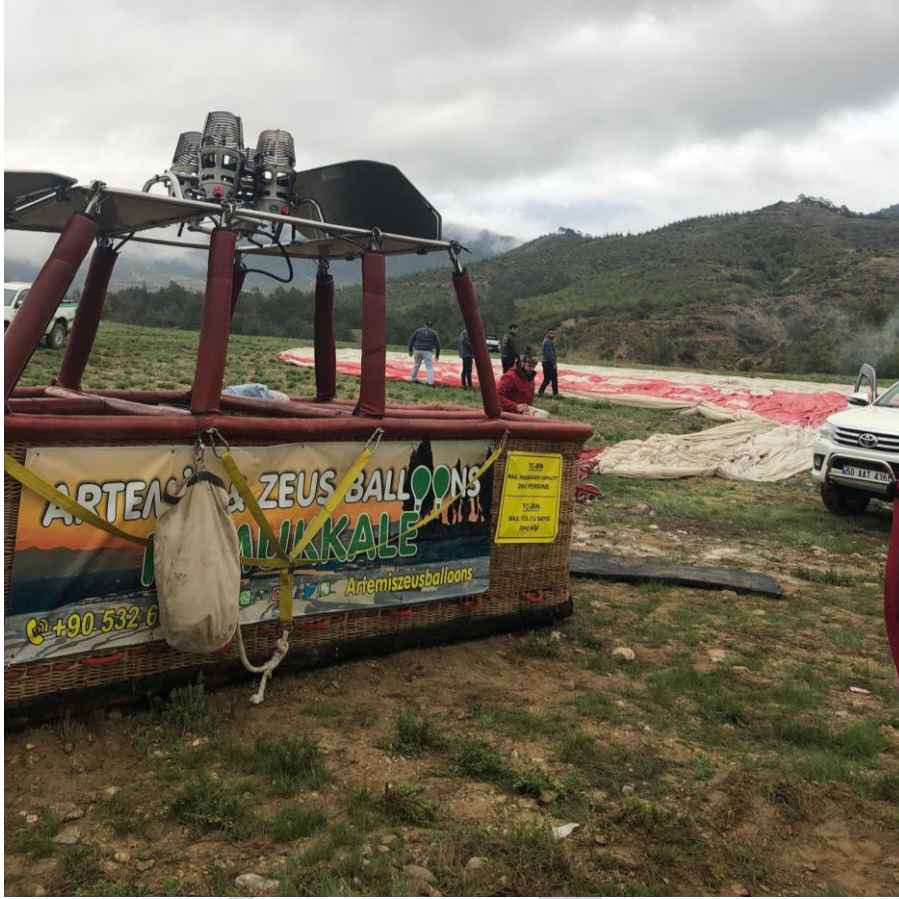
**Resim-1: Kaza Mahalli**

- İniş esnasında rüzgâr hızının 17-18 km/s aralığında devam ettiği ve buldukları araziye (kekik tarlası) yaklaşık 17-18 km/s hızla iniş gerçekleştirdikleri anlaşılmıştır.

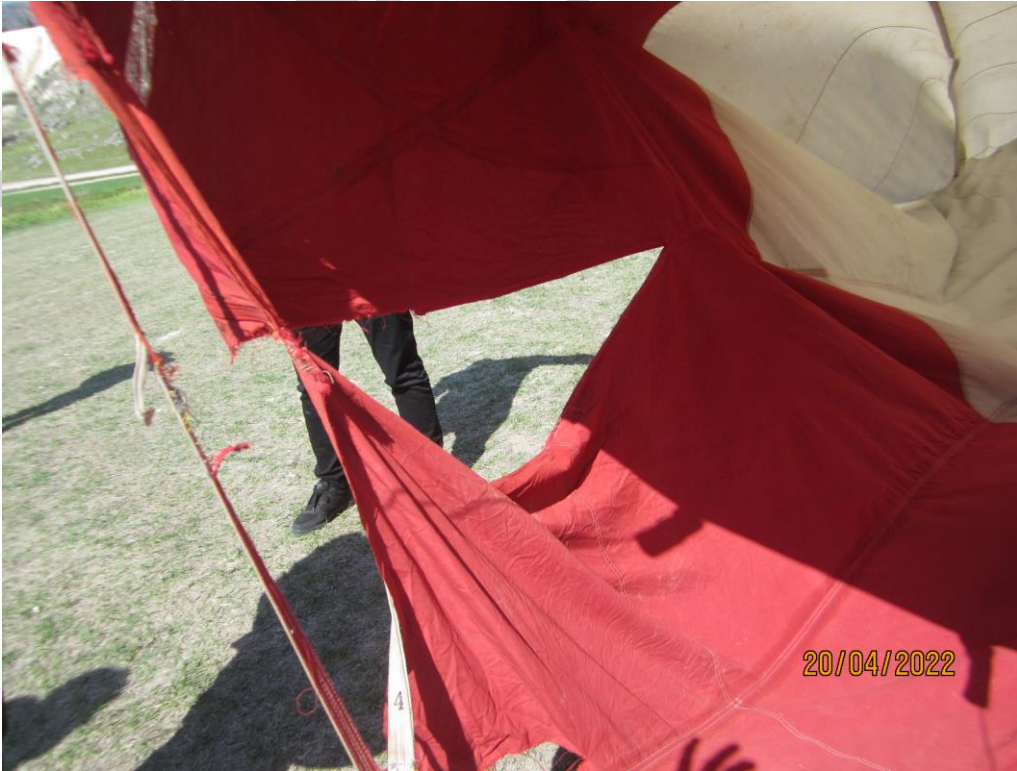
**Resim-2:** Kubbe Hasarı

1. Kubbe;
  - a. Kubbe üzerinde 2 tam nomex panel, 1 yarım nomex panel hasarlı
  - b. Kubbe yük tellerinde 1 tane çiftli telde kopukluk.
2. Sepet;
  - a. Sepet yolcu bölmesi kaynak noktalarında çatlaklar ve kopuk bağlantı noktaları
  - b. Sepet ön sol bölümde rattan hasarı,
  - c. Sepet ön sağ bölümde alt deride yırtıklar.
  - d. Sepet iç çapraz gergilerde boşluk.
  - e. Burner çerçevesinde 1 adet kaynak çatlağı.
3. Ateşleme sistemi;
  - a. Herhangi bir hasar bulunmamaktadır.
4. Yakıt Tankları
  - a. Herhangi bir hasar bulunmamaktadır.

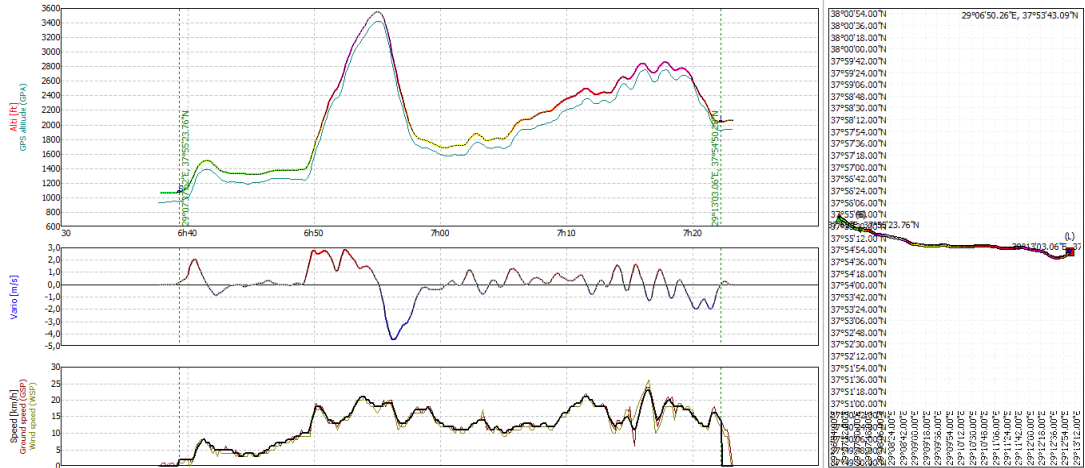
**Grafik-5: Gps Verileri**

Gps verilerinin analizden rüzgâr nedeni ile sürüklenen hava aracının Türkiye AIP, 13.01.2022 tarihli 03/22 sayılı, AIC B Serisi'ne göre LTB2 (Pamukkale) tanıtmalı sahasının D bölgesinin (D-C bölgeleri arası acil durum iniş alanı) dışına iniş gerçekleştirdiği tespit edilmiştir.

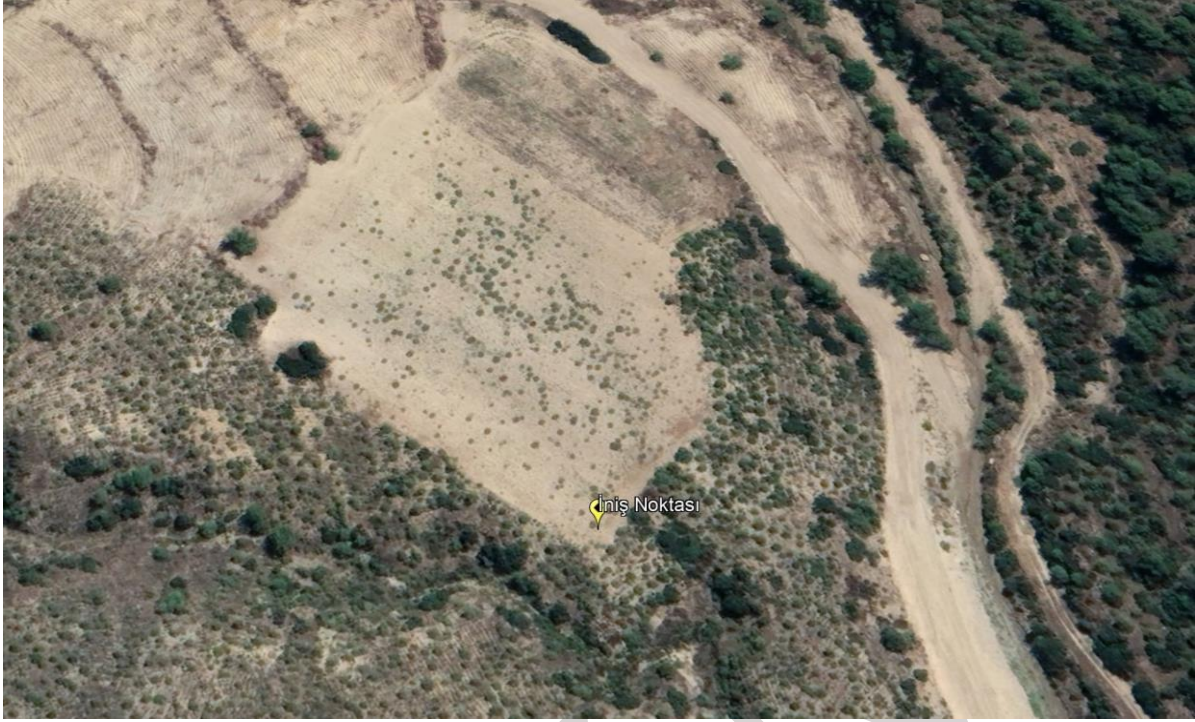
19.04.2022 tarihinde Kapadokya Cesa Tur. Tic. Ltd. Şirketine ait, TC-BIN tescil işaretli, 425/78 seri numaralı, Ultramagic N-425 tipi hava aracı, notamlı balon uçuş sahası dışında 29° 13' 3" E, 37° 54' 50" N koordinatlarındaki dağlık bölgede bulunan araziye sert iniş yaparak sürüklenmesi sonucu hava aracı kazası meydana gelmiş, kaza sonrasında hava aracının bütünlüğünde bir bozulma olmamış kubbe kısmında hasarlar meydana gelmiştir.

**Kroki-4:** Hava Aracının İniş Yaptığı Arazi (29° 13' 3" E, 37° 54' 50" N)
