**T.C.  
ULAŞTIRMA VE ALTYAPI BAKANLIĞI  
ULAŞIM EMNİYETİ İNCELEME MERKEZİ BAŞKANLIĞI**

**HAVA ARACI CİDDİ OLAYI ARAŞTIRMA VE İNCELEME NİHAİ RAPORU**

**SAHİBİ ve İŞLETMECİSİ** : Çat Balonculuk Havacılık Tur. Tic. Ltd. Şti.  
**HAVA ARACI TİP / MODELİ** : Lindstrand LBL 360-A  
**TESCİL İŞARETİ** : TC-BPN  
**CİDDİ OLAY YERİ** : 38° 42' 24" N, 34° 37' 03" E  
Karacaşar / Nevşehir  
**CİDDİ OLAY TARİHİ** : 26 Eylül 2022  
**ÖLÜ VE YARALI DURUMU** : 1 Hafif Yaralı  
**HAVA ARACI HASAR DURUMU** : Hafif Hasar

*Heyet Karar No: 18 / H- 12 / 2024*

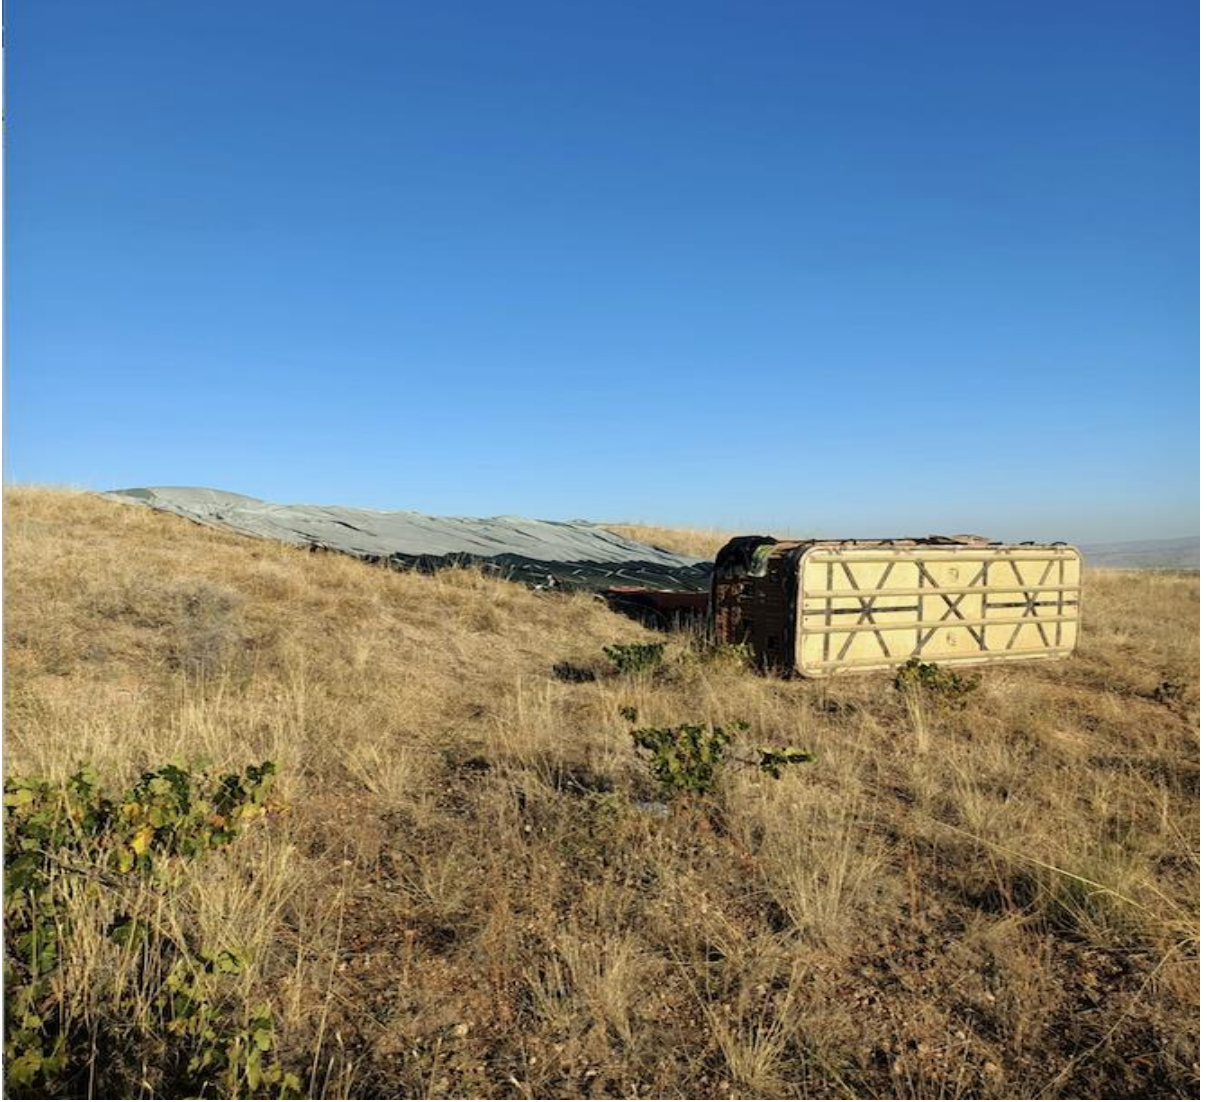
**Resim-1:** Ciddi Olay Yeri

- Alçalma sırasında rüzgârın şiddetinin artmasından dolayı yolculara önceden iniş pozisyonu aldırıldığı,
- Saat 03:53 UTC’de Karacaşar Mevkii, 38° 42’ 24” N 34° 37’ 03” E koordinatlarına sert iniş gerçekleştirmesi sonucu hava aracı ciddi olayının meydana geldiği anlaşılmıştır.

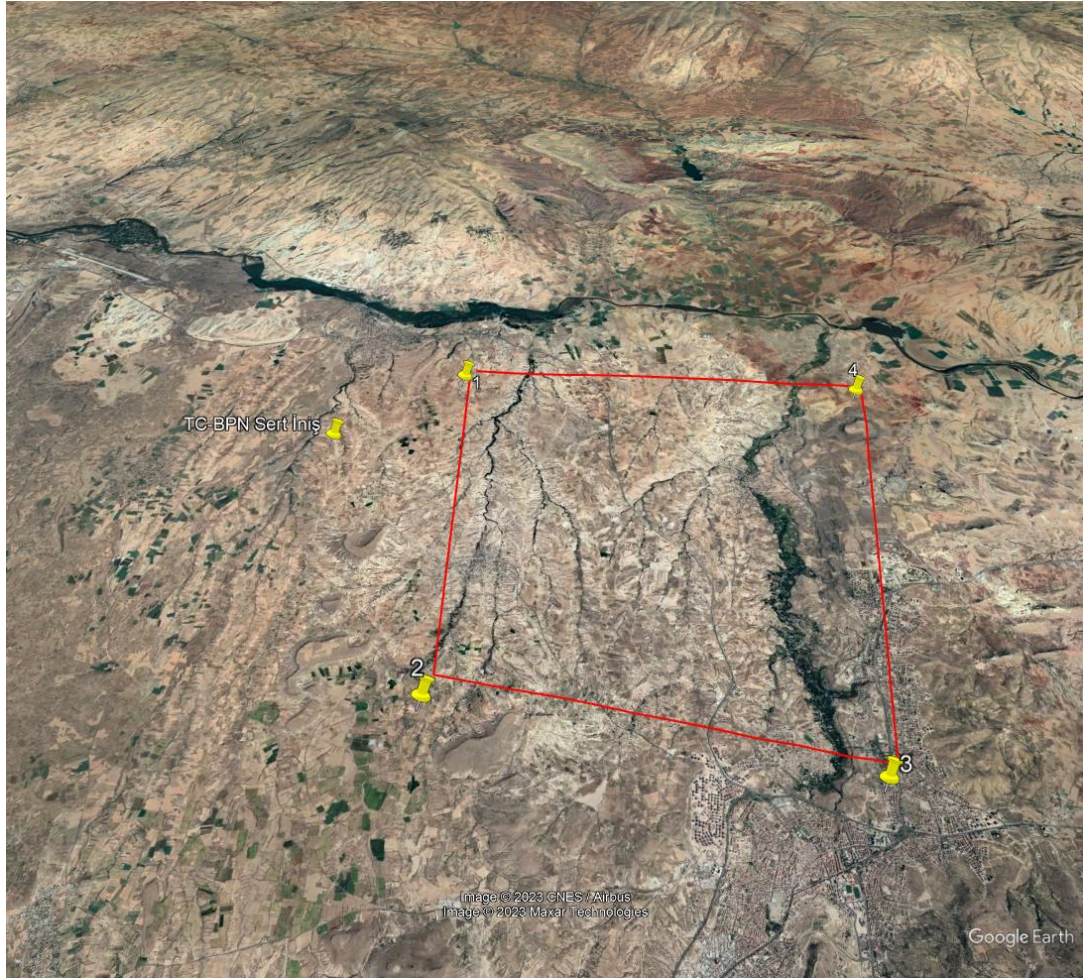
**Kroki-2: Hava Aracının İniş Yaptığı Arazi (38°42'24.19"N 34°37'3.19"D)**

26.09.2022 tarihinde, Çat Balonculuk Havacılık Tur. Tic. Ltd. Şirketi'ne ait, TC-BPN tescil işaretli, 1408 seri numaralı, Lindstrand LBL 360-A tipi hava aracı, pilot kontrolünde ve 15 yolcu ile normal şartlarda kalkış yapmış, uçuşun 30. dakikasından sonra Çat Bölgesi Notamlı Sahası'nın batısında kalan, Karacaşar (38°42'24N034°37'03E) Mevkii'ne sert iniş yaparak, yaklaşık 20 metre sürüklenmesi sonucu hava aracı ciddi olayı meydana gelmiştir. Hava aracının bütünlüğünde bir bozulma olmamıştır.
