**HAVA ARACI CİDDİ OLAYI ARAŞTIRMA VE İNCELEME NİHAİ RAPORU**

**SAHİBİ ve İŞLETMECİSİ** : Pelikan Havacılık Org.Tur.Rek.Taş.VE Tic.Ltd.Şti  
**HAVA ARACI TİP / MODELİ** : Ultramagıç N425  
**TESCİL İŞARETİ** : TC-BVT  
**CİDDİ OLAY YERİ** : Ortahisar /Nevşehir  
**CİDDİ OLAY TARİHİ** : 23 Ocak 2024  
**ÖLÜ VE YARALI DURUMU** : Yok  
**HAVA ARACI HASAR DURUMU** : Hafif Hasar

*Heyet Karar No:09/ H- 09 / 2025*

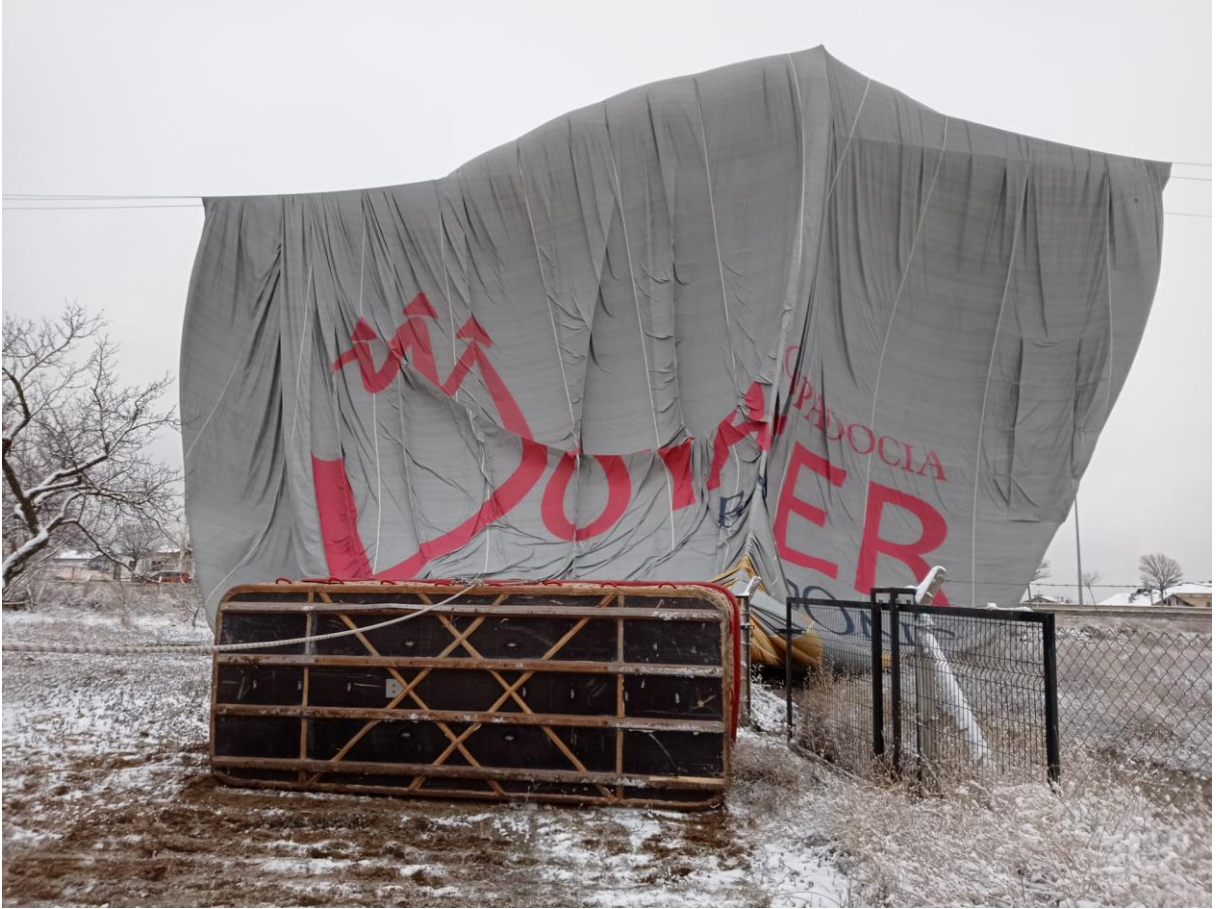
**Resim-1: Hasarlı Hava Aracı**

23.01.2024 tarihinde, işleticisi ve sahibi Pelikan Havacılık Org.Tur.Rek.Taş.ve Tic. Ltd. Şti olan, TC-BVT tescil işaretli, 425 / 86 seri nolu, Ultramagic N425 tipi hava aracının, pilot kumandasında, bir gözlemci pilot ve 19 yolcu ile turistik amaçlı yapılan uçuşunu sorunsuz tamamlayıp, iniş evresinde iken, ilk iniş denemesinde rüzgar ve iniş yerinin uygun olmaması sebebi ile yere temas ettikten sonra pas geçmesi, ikinci iniş denemesinde yere temas ettikten sonra zıplaması ve yere tekrar temas ettiğinde sepetin yan yatarak durması, bu esnada kubbe kısmının enerji hattının üzerine yatması ile hava aracı ciddi olayı meydana gelmiş, meydana gelen ciddi olayda ölen ve yaralanan olmamıştır.

TC-BVT tescil işaretli, Ultramagic N425 tipi hava aracı ciddi olayından sonra olay yerinde yapılan ilk incelemeler neticesinde, hava aracının kubbe kısmında hasarların olduğu tespit edilmiştir. Hava aracı anlaşmalı bakım merkezi olan Kapadokya Havacılık Teknolojileri Merkezi Limited Şirketine (KHTM) gerekli olan tamiratların yapılması için gönderilmiştir. Kapadokya Havacılık Teknolojileri Merkezi Limited Şirketinden gelen Hasar Tespit Raporu aşağıdaki gibidir.

- 8,5/9 numaralı şeritler arasında 21 numara konumlu panelde 150cm yırtık (yatay),
- 8,5/9 numaralı şeritler arasında 22 numara konumlu panelde 300 cm yırtık(yatay),
- 10/10,5 numaralı şeritler arasında 17ve 16 numara konumlu döndürme paneli iç kapaklarında 140 cm yırtık(yatay),
- 1,5/2 numaralı şeritler arasında 12 numara konumlu panelde 50 cm yırtık(yatay),
- 12,5/13 numaralı şeritler arasında 15 numara konumlu panelde 50 cm yırtık(yatay) görülmüştür.

2. Sepet;
  - Alt runner koruyucusunda vida kopmaları görülmüştür.
3. Ateşleme Sistemi;(Burner)
  - Ateşleme sisteminde hasar görülmemektedir.
4. Yakıt Tankları;
  - Yakıt tanklarında hasar görülmemektedir.

Bu hasar derecesinin HKY-13 (Sivil Hava Aracı Kaza veya Ciddi Olaylarını Araştırma ve İnceleme Yönetmeliği) Madde-38 çerçevesinde hafif hasar seviyesinde olduğu değerlendirilmektedir.

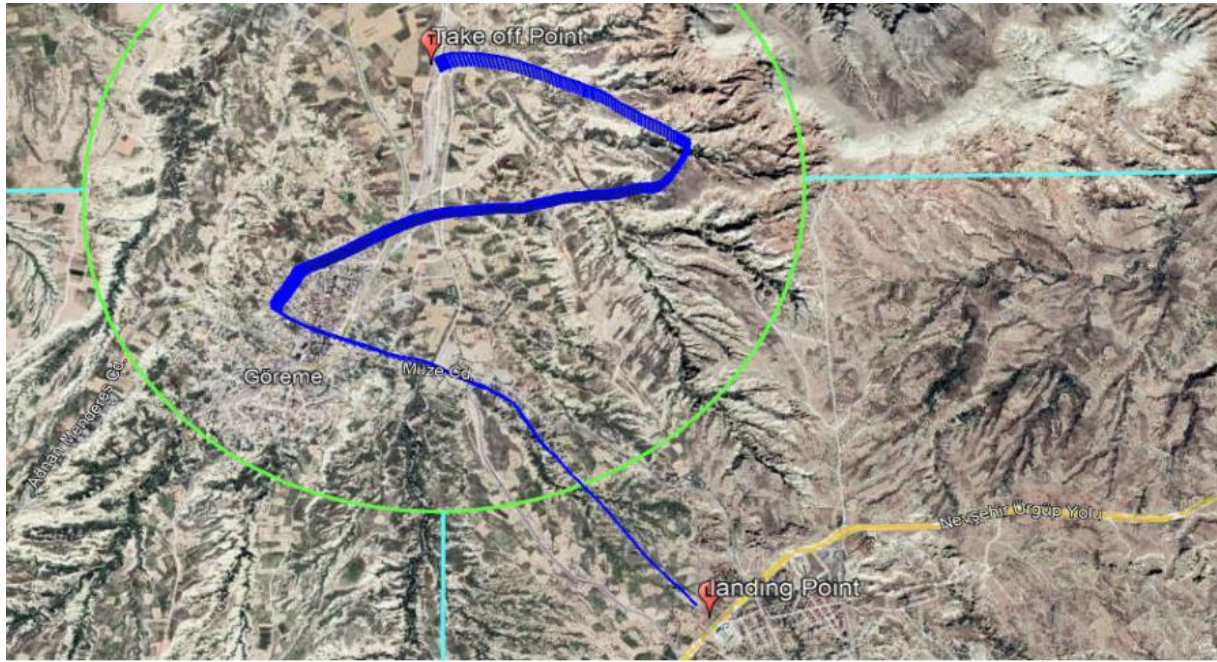
Harita-2: Uçuş Rotası

TC-BVT tescil işaretli, Ultramagic N-425 tipi sıcak hava balonunda, ICAO Ek-6 ve SHT-OPS ilgili maddeleri gereği, uçuş kayıt cihazı bulundurma zorunluluğu yoktur.. Balonla Ticari Havacılık Faaliyetleri Talimatı (SHT-Balon) gereği, GPS bulundurma zorunluluğu olup, GPS cihazından alınan veriler aşağıdadır.

GPS verileri üzerinden yapılan incelemeler sonucunda; TC-BVT tescil işaretli hava aracının 23.01.2024 tarihinde, saat 05:00 UTC'de, 38°39'37,68"N 34°50'16,92"E koordinatlarından kalkış yaptığı, saat 06:06 UTC'de 38°37'48,18"N 34°51'17,58 E koordinatlarında ciddi olayın meydana geldiği ve uçuşun LTB 4, Kapadokya Notamlı Balon Uçuş Sahası sınırları içerisinde gerçekleştiği tespit edilmiştir.
