HAVA ARACI CİDDİ OLAYI ARAŞTIRMA VE İNCELEME NİHAİ RAPORU

SAHİBİ ve İŞLETİCİSİ : Güneydoğu Havacılık İşletmesi A.Ş.  
HAVA ARACININ TİP ve MODELİ : Textron Aviation Inc. 172 RG  
TESCİL İŞARETİ : TC-GDR  
CİDDİ OLAY YERİ : Nevşehir Kapadokya Havalimanı  
CİDDİ OLAY TARİHİ : 13 Kasım 2021 / 14:35 UTC  
ÖLÜ ve YARALI DURUMU : Yok  
HAVA ARACI HASAR DURUMU : Hafif Hasar

Heyet Karar No: 02 / H- 02 / 2022

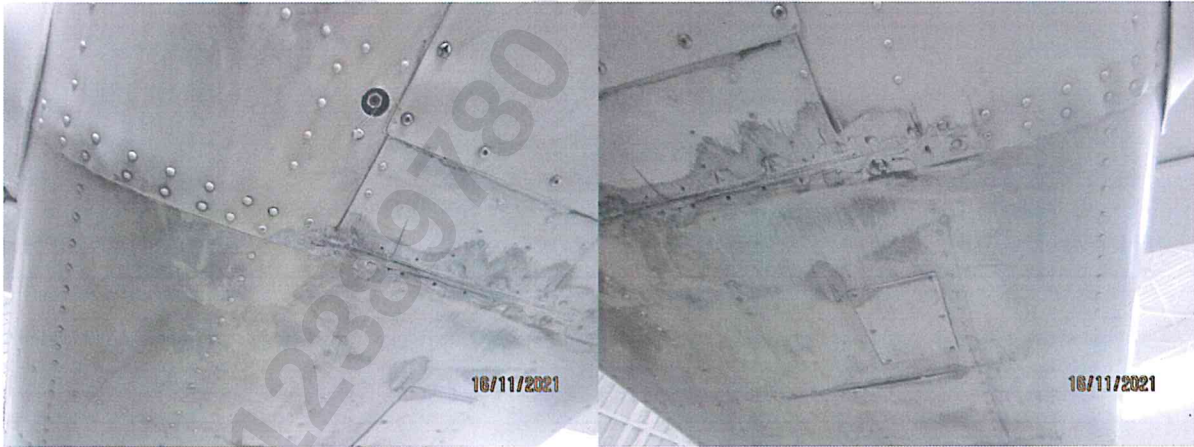
**Resim-2:** Hava Aracındaki Hasarlar

- Pervane hasarı,
- Sürtünmeden kaynaklı gövde hasarı,
- Pervane sürtmesine bağlı motor hasarı,
- Gövde altı antenlerde hasar olduğu tespit edilmiştir.

Bu hasar derecesinin SHY-13 (Sivil Hava Araç Kazaları Soruşturma Yönetmeliği) Madde 43 çerçevesinde hafif hasar seviyesinde olduğu değerlendirilmektedir.

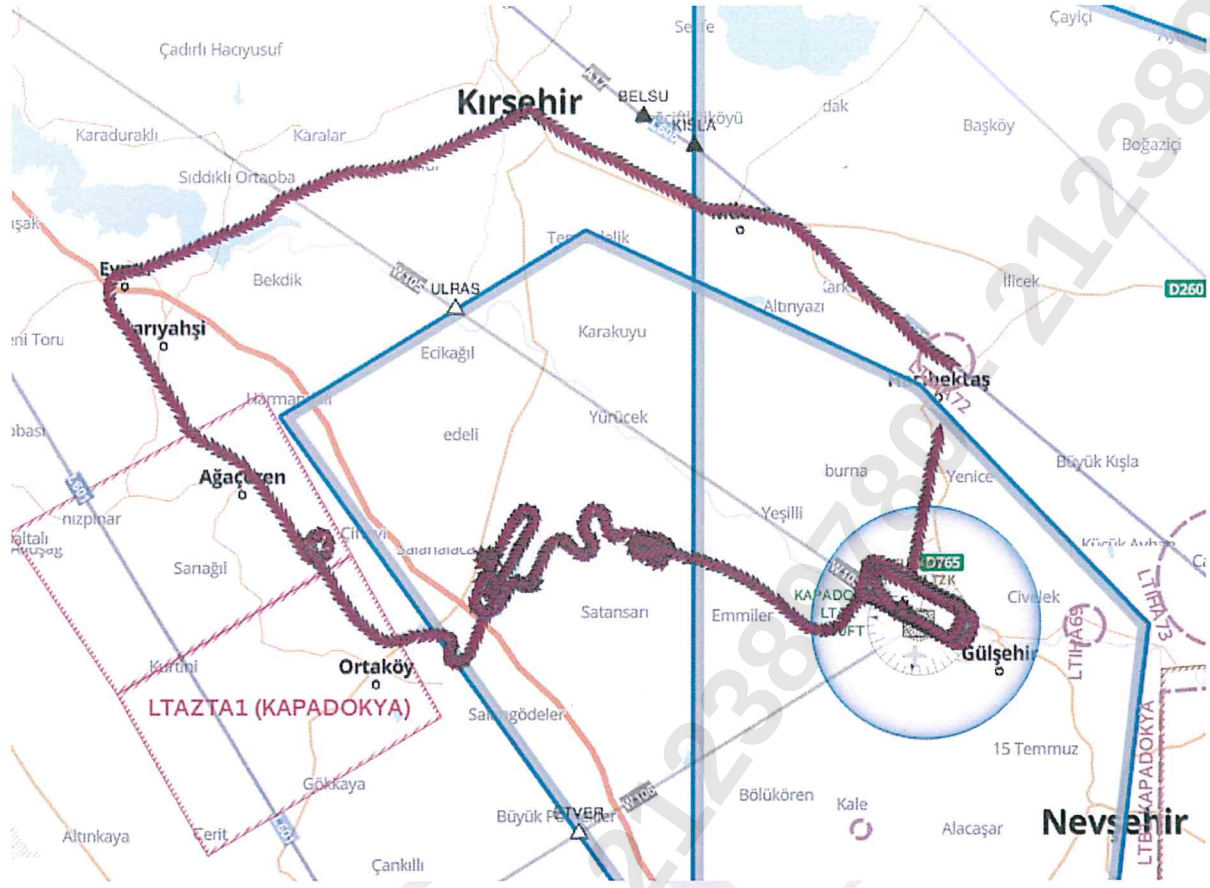
**Grafik-4: Hava aracı rotası**

TC-GDR tescil işaretli hava aracında, ICAO Ek-6, Part 2 "Hava Aracı Operasyonları", Kısım 2 2.4.16 Bölümü gereği, uçuş kayıt cihazı bulundurma zorunluluğu yoktur. Sivil Havacılık Genel Müdürlüğü, Hava Aracı Takip Sistemi (HATS) Genelgesi kapsamında, hava aracında HAT sistemi bulunmakta olup, uçuş ile ilgili verilere ulaşılmıştır.
