**T.C.**  
**ULAŞTIRMA VE ALTYAPI BAKANLIĞI**  
**ULAŞIM EMNİYETİ İNCELEME MERKEZİ BAŞKANLIĞI**

**HAVA ARACI CİDDİ OLAYI ARAŞTIRMA VE İNCELEME NİHAİ RAPORU**

**SAHİBİ** : THK Havacılık Vakfı  
**İŞLETMECİSİ** : THK Uçuş Akademisi A.Ş.  
**HAVA ARACI TİP ve MODELİ** : Tecnam P2006T  
**TESCİL İŞARETİ** : TC-GTK  
**CİDDİ OLAY YERİ** : Esenboğa Havalimanı (LTAC)  
**CİDDİ OLAY TARİHİ** : 19 Ağustos 2022  
**ÖLÜ VE YARALI DURUMU** : Yok  
**HAVA ARACI HASAR DURUMU** : Sınıfsız Hasar

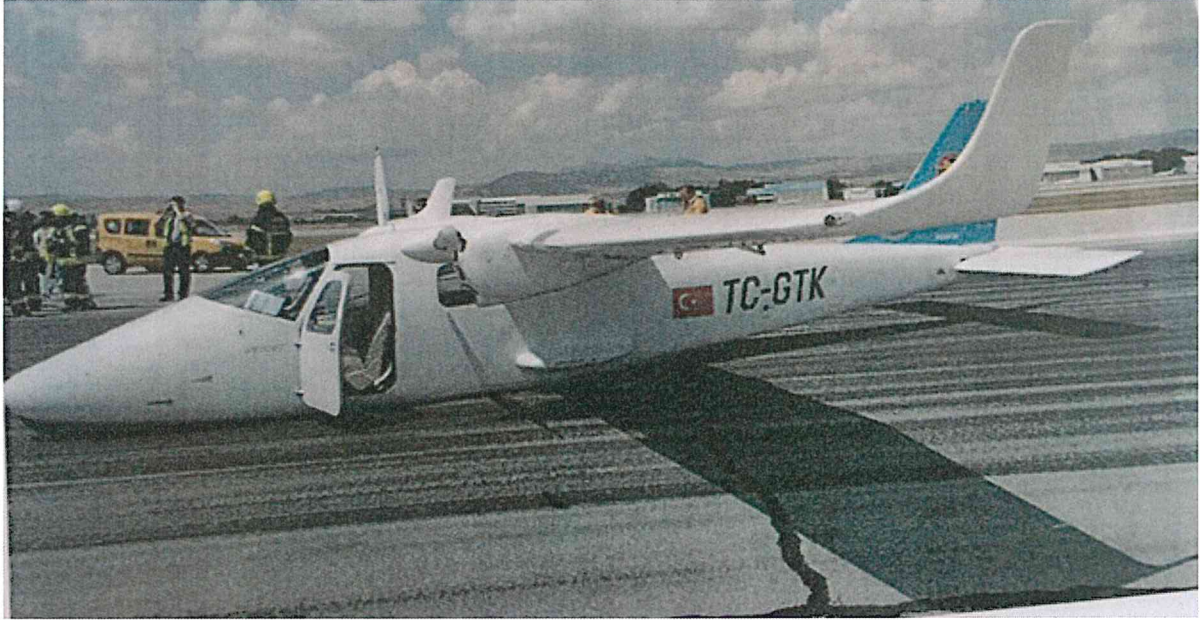
**Resim-1:** Ciddi Olay Mahalli

19.08.2022 tarihinde, THK Uçuş Akademisi A.Ş. işletmesinde olan, TC-GTK tescil işaretli, Tecnam P2006 T tipi hava aracının Ankara Esenboğa Havalimanı (LTAC) 21L pistine gövde üzeri inmesi sonrası pist üzerinde 300 m kaydığı ve hava aracının pist üzerinde durduğu, yapılan incelemelerde hava aracında çeşitli hasarların mevcut olduğu, hava aracının bütünlüğünde bir bozulma olmadığı tespit edilmiştir.

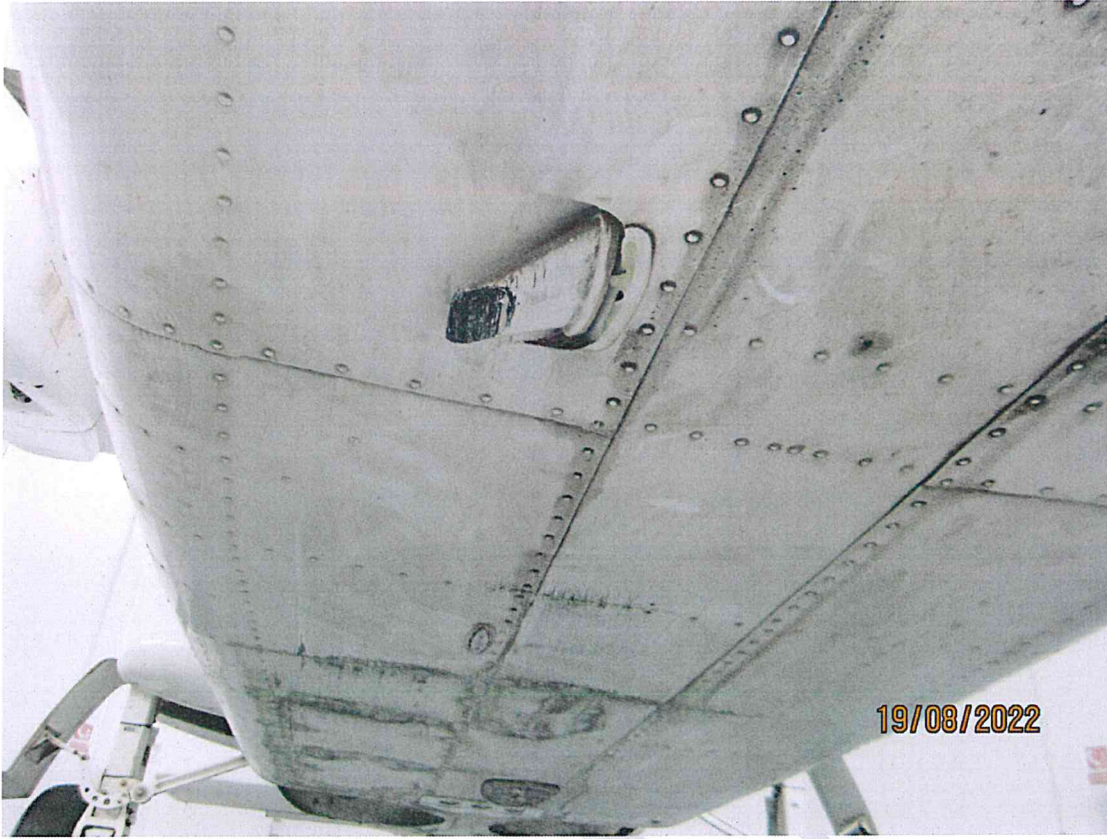
**Resim-2: Gvde Altı Hasarı**

- Gövde altı antenleri kırık,
- Gövde altı hasarlı,
- Burun iniş takımı kapağı hasarlı,
- Tail Skid hasarlı olduğu görülmüştür.

Bu hasar derecesinin, HKY-13 (Sivil Hava Aracı Kaza veya Ciddi Olaylarını Arařtırma ve İnceleme Ynetmeliđi) Madde-39 çerçevesinde sınıfsız hasar seviyesinde olduđu deđerlendirilmektedir.

Pilotların dikkatinin ve konsantrasyonunun dağılması ile inişte çeklist kullanmamaları neticesinde, iniş takımını açmayı unutmaları sonucu, insan faktörüne bağlı olarak meydana geldiğini düşünmektedir.

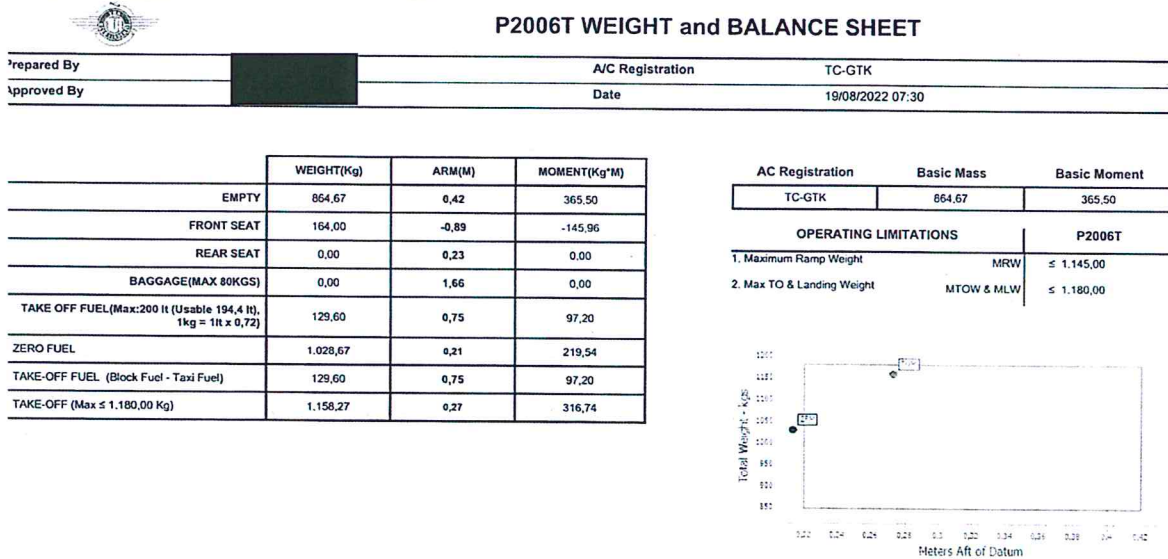
**Grafik-1: Tecnam P2006T Mass and Balance Sheet**

Ağırlık ve balans hesaplamasının 19.08.2022 tarihinde yapılarak, Weight & Balance Sheet belgesinin doldurulduğu ve kalkış ağırlığının hava aracı limitleri içinde bulunduğu tespit edilmiştir.

Ulaşım Emniyeti İnceleme Grubu, ağırlığın söz konusu ciddi olaya faktör olmadığını değerlendirmektedir.

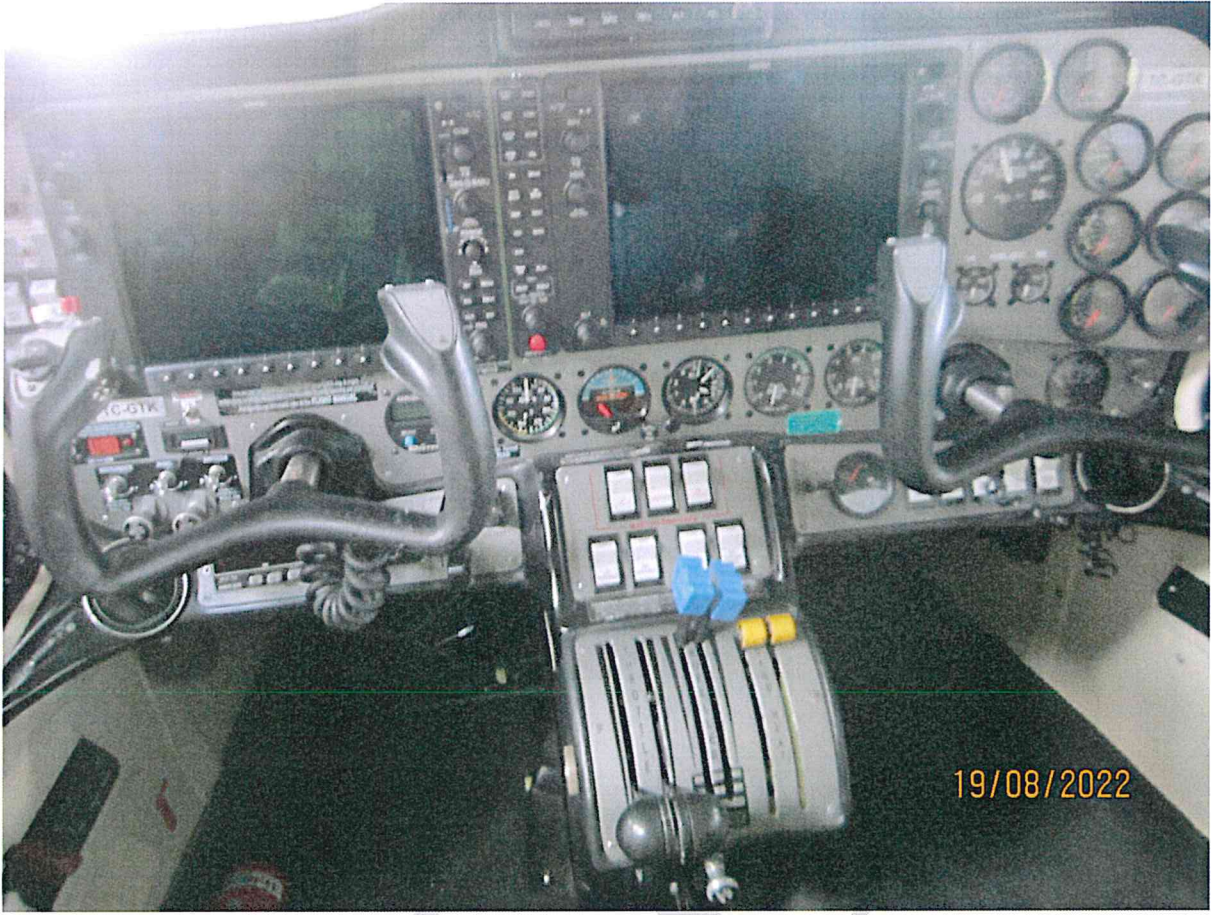
**Resim-5: Tecnam P2006T Kokpit İten Grnř**

TC-GTK tescil işaretli hava aracında VFR uçuş yapabilecek seyrüsefer cihazları mevcut olup, Hava Aracı İstasyonu Ruhsatnamesinde belirtilmektedir.

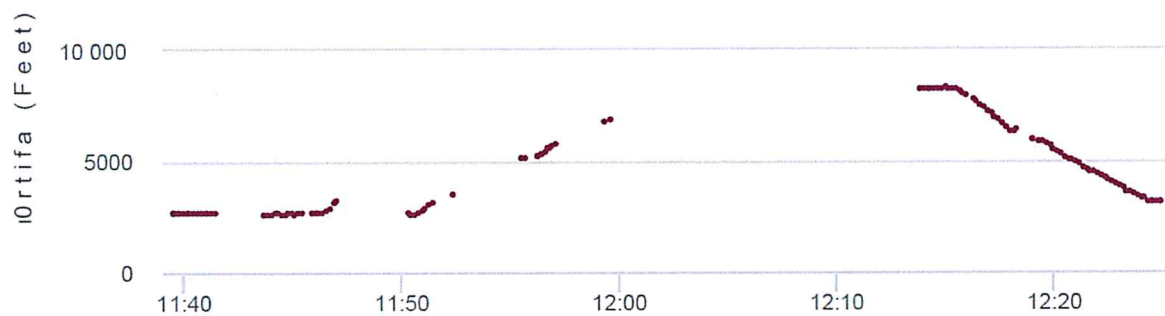
### Grafik-2: HATS Uçuş Rotası

TC-GTK tescil işaretli hava aracında, ICAO Ek-6 Part 2 “Hava Aracı Operasyonları” Kısım 2, 2.4.16 Bölümü gereği, uçuş kayıt cihazı bulundurma zorunluluğu yoktur. Ancak hava aracında bulunan Hava Aracı Takip Sisteminden (HATS) ve Garmin 1000 cihazından hava aracıyla ilgili veriler temin edilmiştir.
