**T.C.  
ULAŞTIRMA VE ALTYAPI BAKANLIĞI  
ULAŞIM EMNİYETİ İNCELEME MERKEZİ BAŞKANLIĞI**

**HAVA ARACI CİDDİ OLAYI ARAŞTIRMA VE İNCELEME NİHAİ RAPORU**

**Sahibi** : Necati CAN  
**Hava Aracının Tip ve Modeli** : Guimbal Cabri G2  
**Tescil İşareti** : TC-HFC  
**Ciddi Olay Yeri** : Afyonkarahisar  
**Ciddi Olay Tarihi/Saati** : 16.09.2023  
**Ölü ve Yaralı Durumu** : Yok  
**Hava Aracı Hasar Durumu** : Ağır Hasar

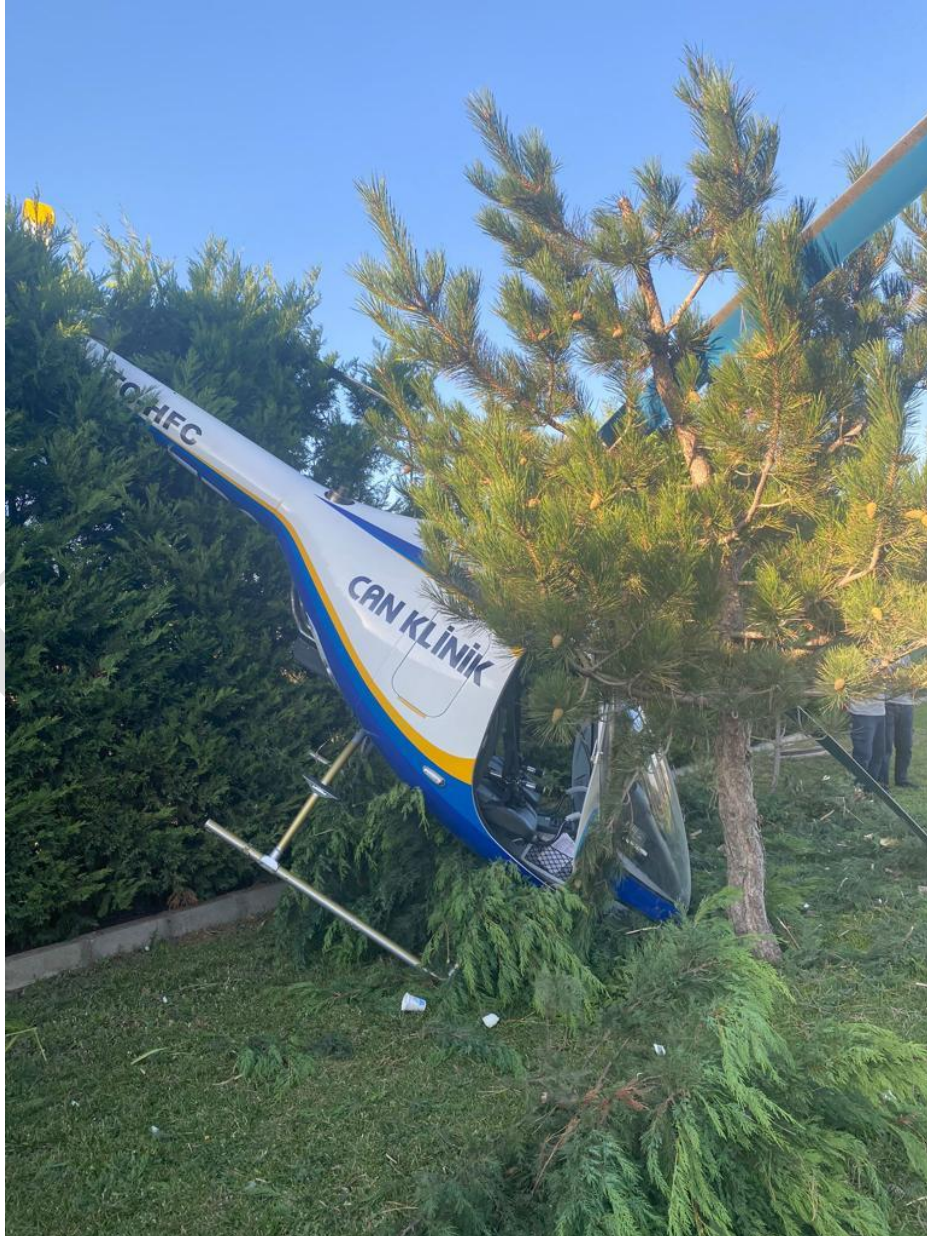
**Resim-1:** Ciddi Olay Mahalli

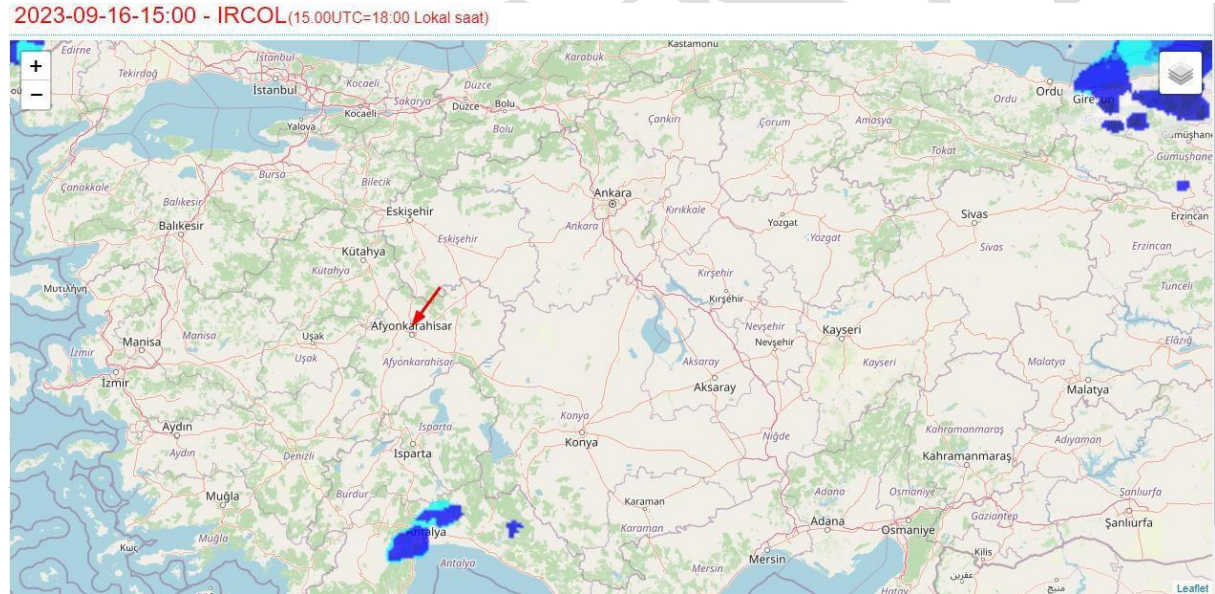
16.09.2023 tarihinde 15.00 UTC (18.00 Lokal) saatindeki IRCOL (Infrared Color) uydu görüntüsünden bölgede herhangi bir bulutluluğun ve yağışın olmadığı anlaşılmaktadır.

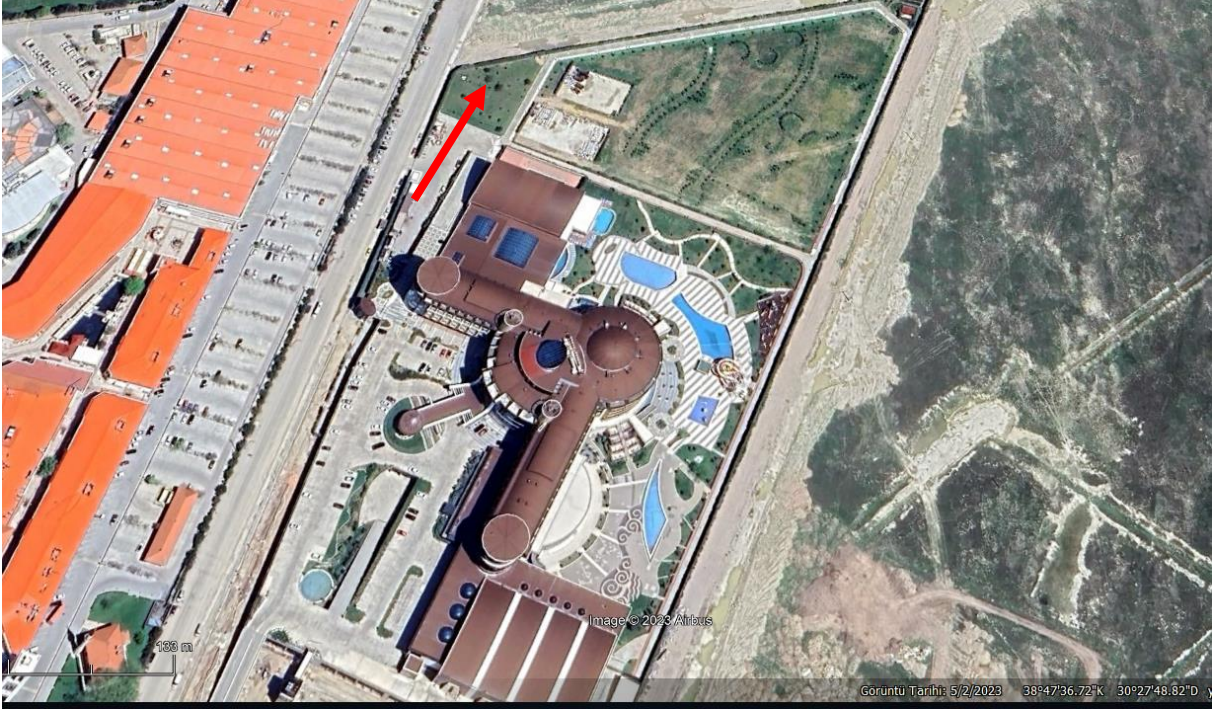
TC-HFC tescil işaretli hava aracı, bir pilot ve bir yolcu ile Sivrihisar Havacılık Merkezinden kalkarak Afyonkarahisar Akrones Otel bahçesinde bulunan boş alana iniş yapacağı esnada, pilotun hava aracı hakimiyetini kaybetmesine müteakip, otel çevresinde bulunan çam ağacına kuyruk rotorunun takılması ile diğer ağaçların üzerine yaslanarak durmuş, pilot ve yolcu kendi imkanları ile hava aracını terk etmişlerdir. Hava aracı bütünlüğünde bozulma olmamıştır.

**Resim-2:** Ciddi Olay Mahalli

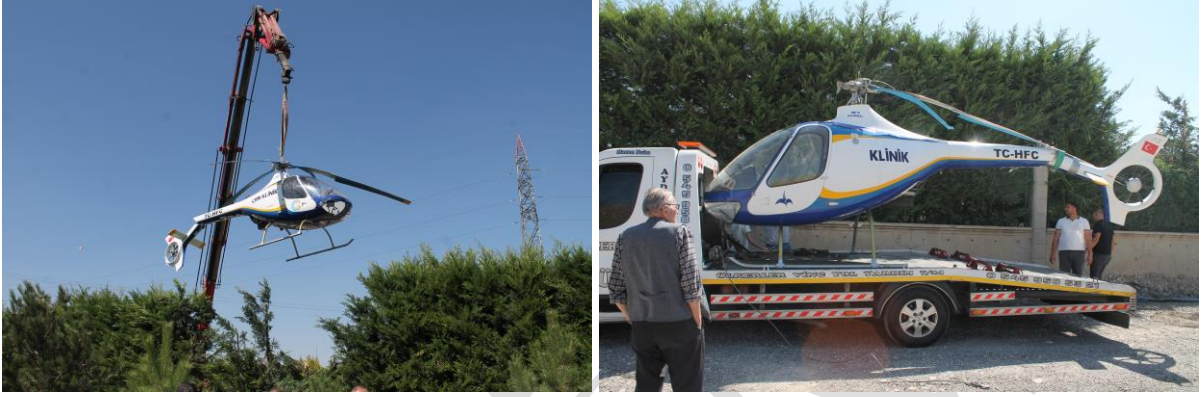
TC-HFC tescil işaretli hava aracı ciddi olayı sonrası, pilot ve yolcu kendi imkânları ile hava aracını emniyete alarak terk etmişlerdir. Başkanlığımıza gelen ciddi olay bildirimi sonrası, gerekli koordineler yapılmış, uzmanlarımız ciddi olay mahalline intikal etmiş ve hava aracı bulunduğu yerden UEİM personeli nezaretinde karayolu ile Bursa Yunuseli İniş Şeridi içerisinde bulunan emniyetli alana nakledilerek muhafaza altına alınmıştır.

**Resim-3:** Hava aracı Kurtarma İşlemi

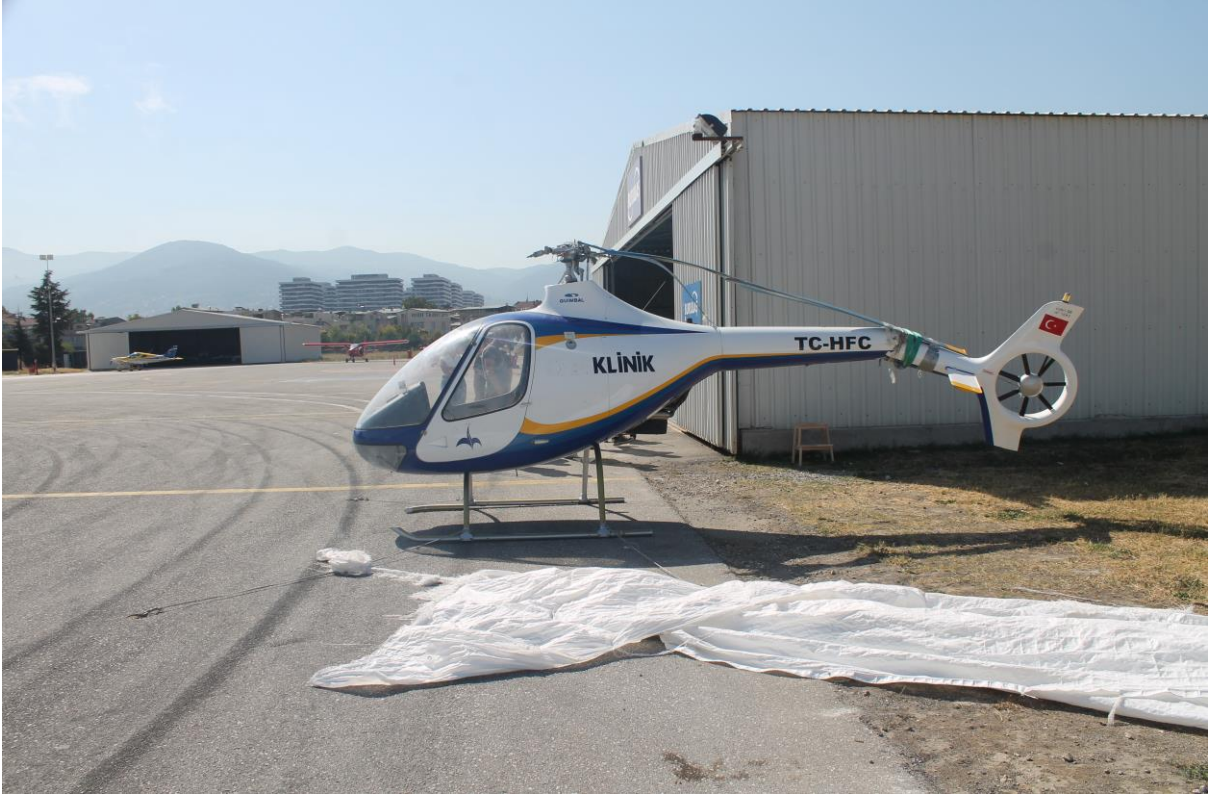
**Resim-4:** Hava Aracının Bursa'ya İntikal İşlemi
