**HAVA ARACI CİDDİ OLAYI ARAŞTIRMA VE İNCELEME NİHAİ RAPORU**

| <b>Hava Aracının Tip ve Modeli</b> | : Viper SD-4 |
| <b>Tescil İşareti</b> | : TC-KTM |
| <b>Ciddi Olay Tarihi</b> | : 27.02.2025 / 12:40 UTC |

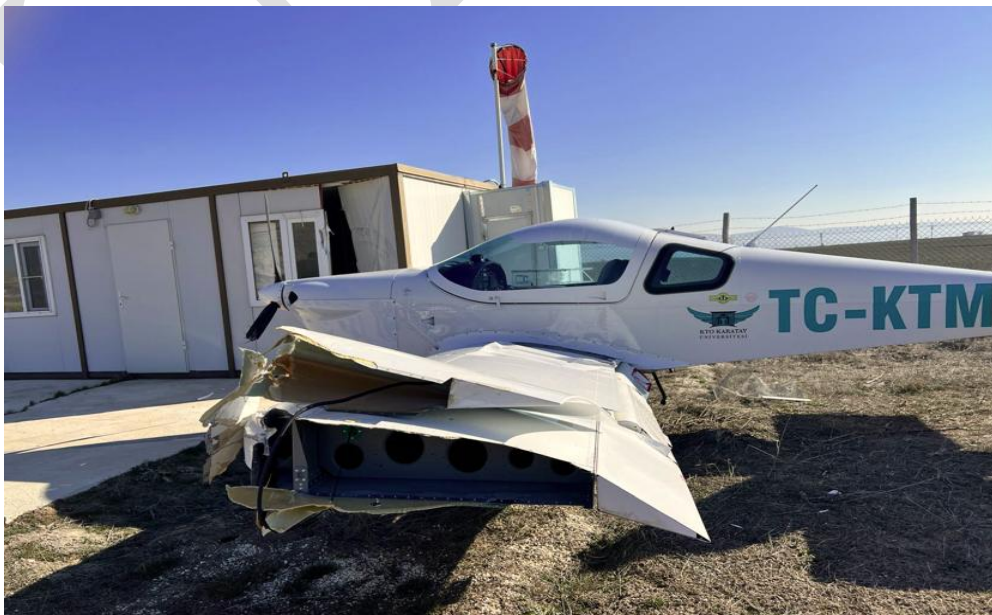
**Resim-1:** Hava Aracı Hasar Durumu

- Sol kanat komple hasarlı,
- LH aileron komple hasarlı,
- LH flap komple hasarlı,
- LH aileron rot ve belkranklar hasarlı,
- LH flap rot hasarlı,
- LH kanat ucu fin hasarlı,
- Pervane prop strike hasarlı olup gear box NDT kontrolü ve kanat gövde bağlantı noktaları NDT kontrolü gerekmekte olduğu tespit edilmiştir.

Bu hasar derecesinin HKY-13 (Sivil Hava Aracı Kaza veya Ciddi Olaylarını Araştırma ve İnceleme Yönetmeliği) Madde-38 çerçevesinde hafif hasar seviyesinde olduğu değerlendirilmektedir.

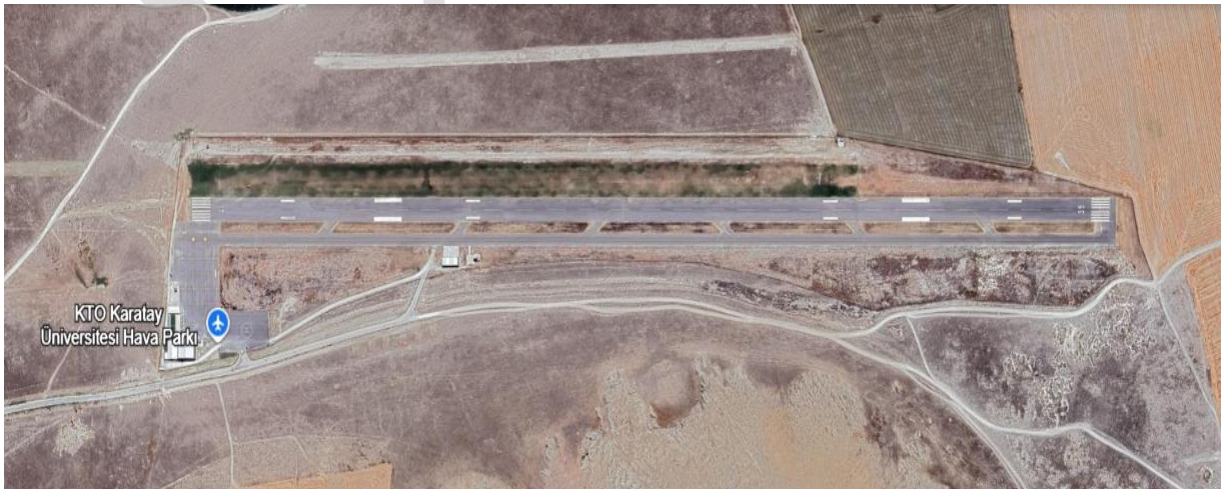
**Resim-3: KTO Karatay Üniversitesi Hava Kampüsü**

Ciddi olayın meydana geldiği KTO Karatay Üniversitesi Hava Kampüsü, Konya İli'ne 39.7 km uzaklıkta, 38 05 00 N 32 46 00 E koordinatlarında yer alan, 1500 x 30m ölçülerinde asfalt, 1200 x 40 m ölçülerinde çim pisti bulunan, pist başı doğrultuları 17/35 olan, eğitim ile amatör havacılık için kullanılan bir hava kampüsüdür.

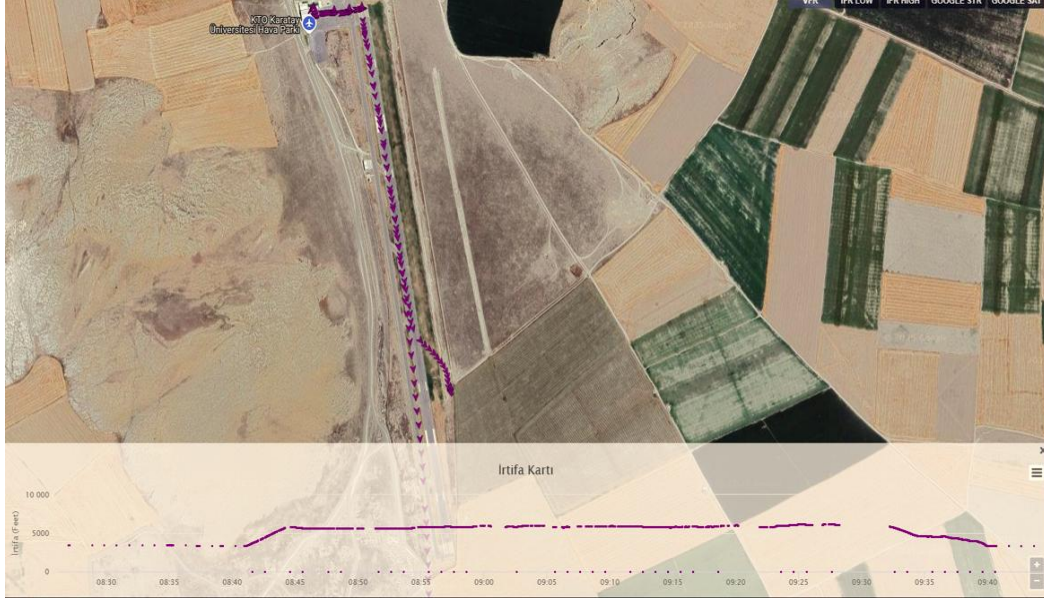
**Resim -4:** HATS Uçuş Verileri

TC-KTM tescil işaretli ve 32592 seri numaralı Viper SD-4 tipi hava aracında, ICAO Ek-6 ve SHT-OPS ilgili maddeleri gereği, uçuş kayıt cihazı bulundurma zorunluluğu yoktur. Ancak Sivil Havacılık Genel Müdürlüğü, Hava Aracı Takip Sistemi (HATS) Genelgesi kapsamında hava aracında bulunan HATS cihazından uçuş ile ilgili verilere ulaşılmıştır.

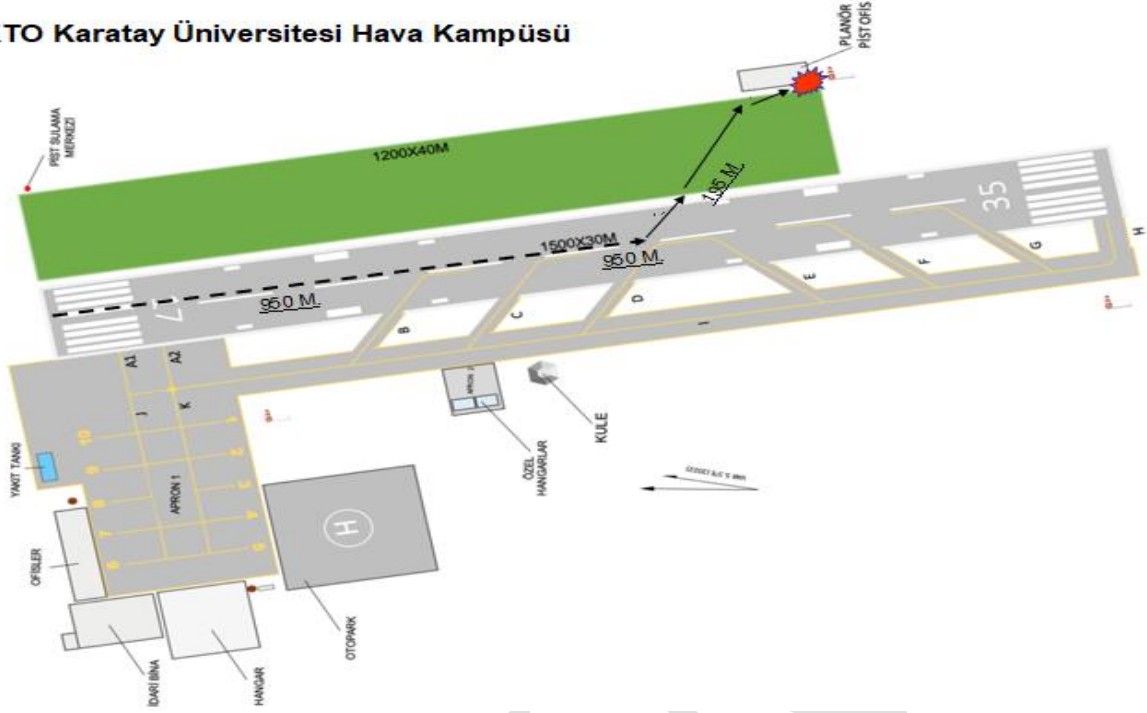
**Kroki -1: Çarpma Bilgileri**

27.02.2025 tarihinde, E-19 uçuş görevi icrasında, TC-KTM tescil işaretli hava aracının KTO Karatay Üniversitesi Hava Kampüsü, 17 pist başının 950 metre ilerisine inişi sonrası, soldan pist dışına çıkarak, önce planör pistini kat edip, daha sonra toprak alana çıkarak, 195 metre mesafedeki planör öğrencilerinin dinlenmesi için tahsis edilmiş olan ahşap kamelyaya sol kanadını çarpmış ve dönerek metal konteynıra pervane kısmından çarpması ile sonuçlanan hasarlı hava aracı ciddi olayı meydana gelmiş, hava aracında hasarlar meydana gelmesine karşın bütünlüğünde bozulma olmamıştır.

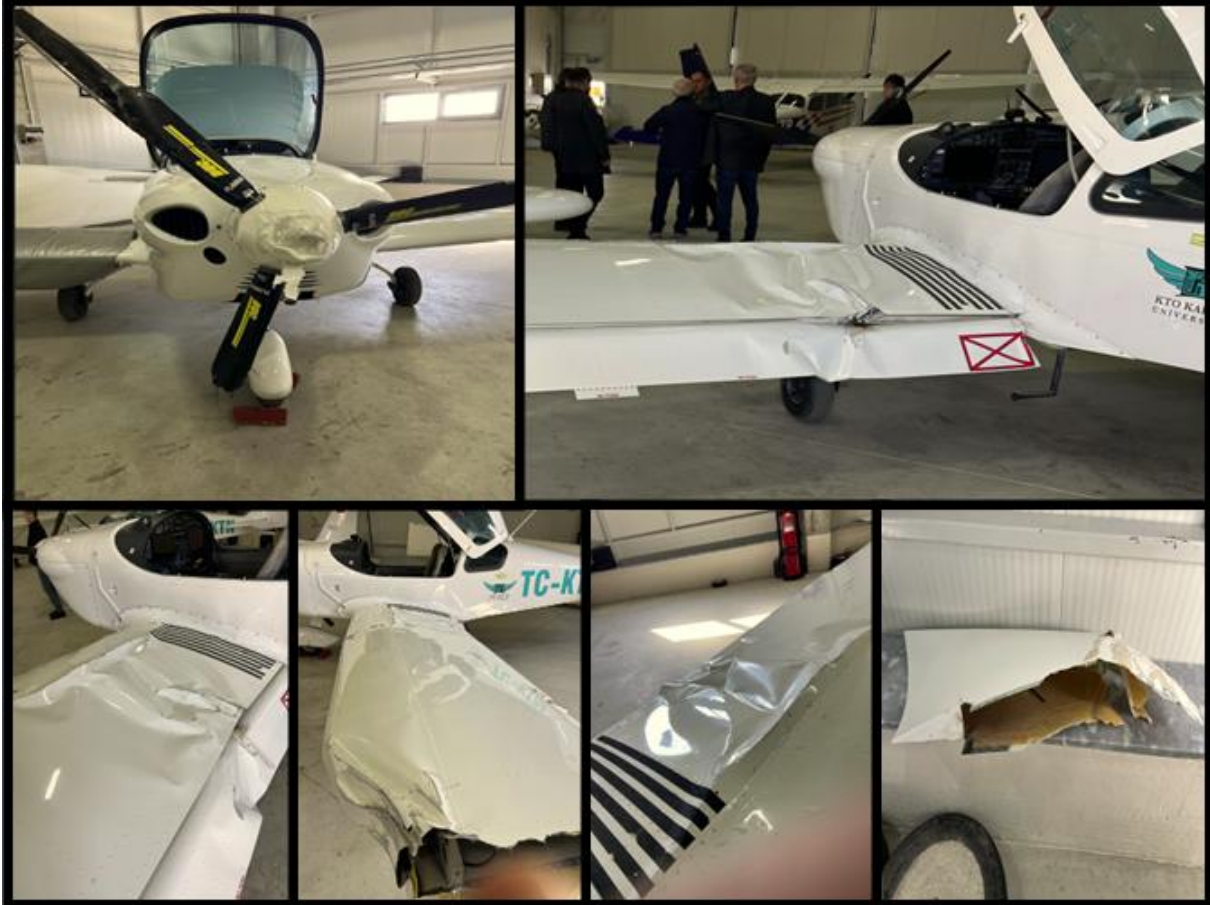
**Resim-5:** Hava Aracının Hangardaki Son Hali

27.02.2025 tarihinde meydana gelen TC-KTM tescil işaretli hava aracı ciddi olayı sonrasında, öğrenci pilot hava aracını emniyete alarak kendi imkanları ile terk etmiş, hava aracı ise, Ulaştırma Emniyeti İnceleme Merkezi Başkanlığı bilgisi dahilinde, KTO Karatay Üniversitesi Hava Kampüsü hangarına taşınarak emniyete alınmıştır.
