HAVA ARACI KAZASI ARAŞTIRMA VE İNCELEME NİHAİ RAPORU

**HAVA ARACININ TİP / MODELİ** : Cessna 560 XLS

**TESCİL İŞARETİ** : TC-LLL

**KAZA YERİ** : Diyarbakır Havalimanı (LTCC)

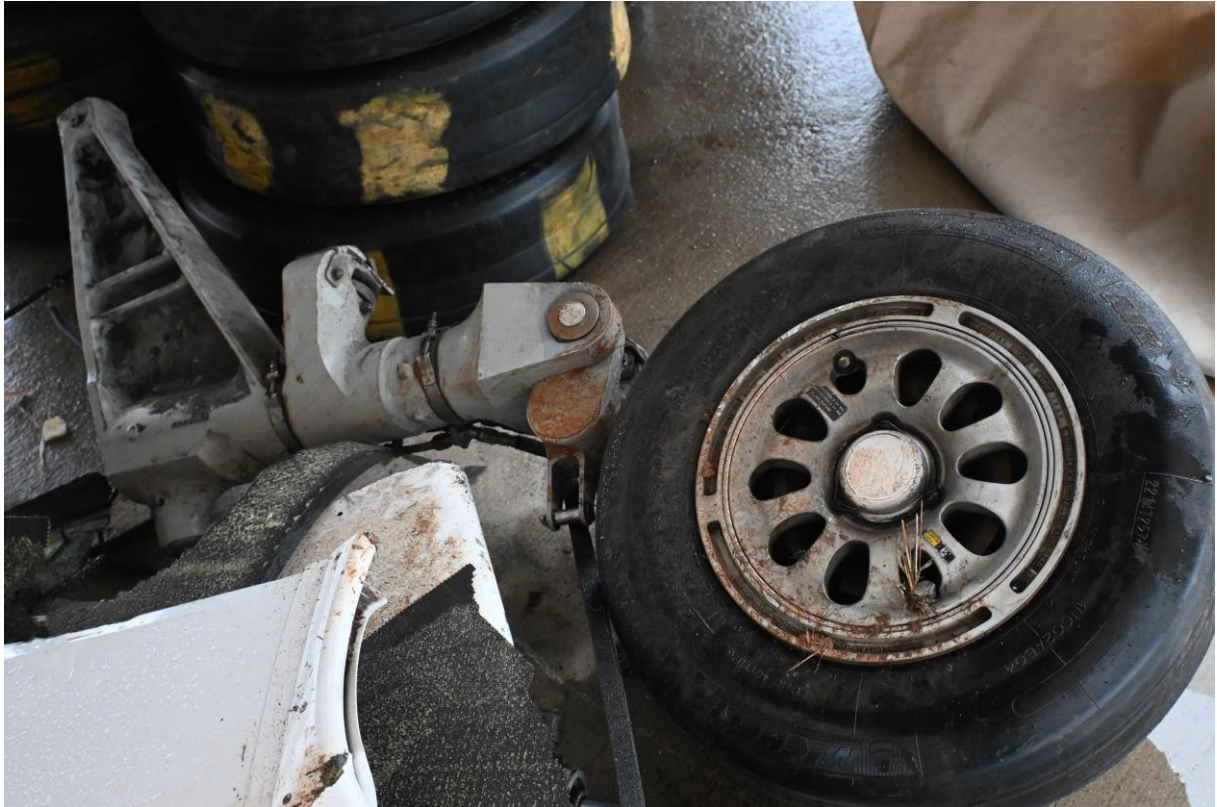
- Sol Dış Kanat Sparı,
- Sol Dış Kanat Üst ve Alt Kaplamaları,
- Sol Kanat İç ve Dış flapları,
- Sol Kanatçık,
- Orta Kanat Üst Kaplaması,
- Orta Kanat Alt Kaplaması,
- Kanat Ön Kaplamaları,
- Sol İniş Takımı,
- Sol İniş Takımı Aktüatör Bağlantı Elemanı,
- Sol İniş Takımı Aktüatörü,
- Burun İniş Takımı Grubu,
- Sol Ventral Strake,
- Sağ İç Kapak,
- Kabin Sağ Öne Bağlı Panel Grubu,
- Kuyruk Konisi Alt Bağlantılı Paneli,
- Kuyruk Konisi Panel Düzenegi,

**Resim-2: Sol İniş Takımı**

Bu hasar derecesinin Sivil Hava Aracı Kaza veya Ciddi Olaylarını Araştırma ve İnceleme Yönetmeliği, Madde-37 çerçevesinde ağır hasar seviyesinde olduğu değerlendirilmektedir.

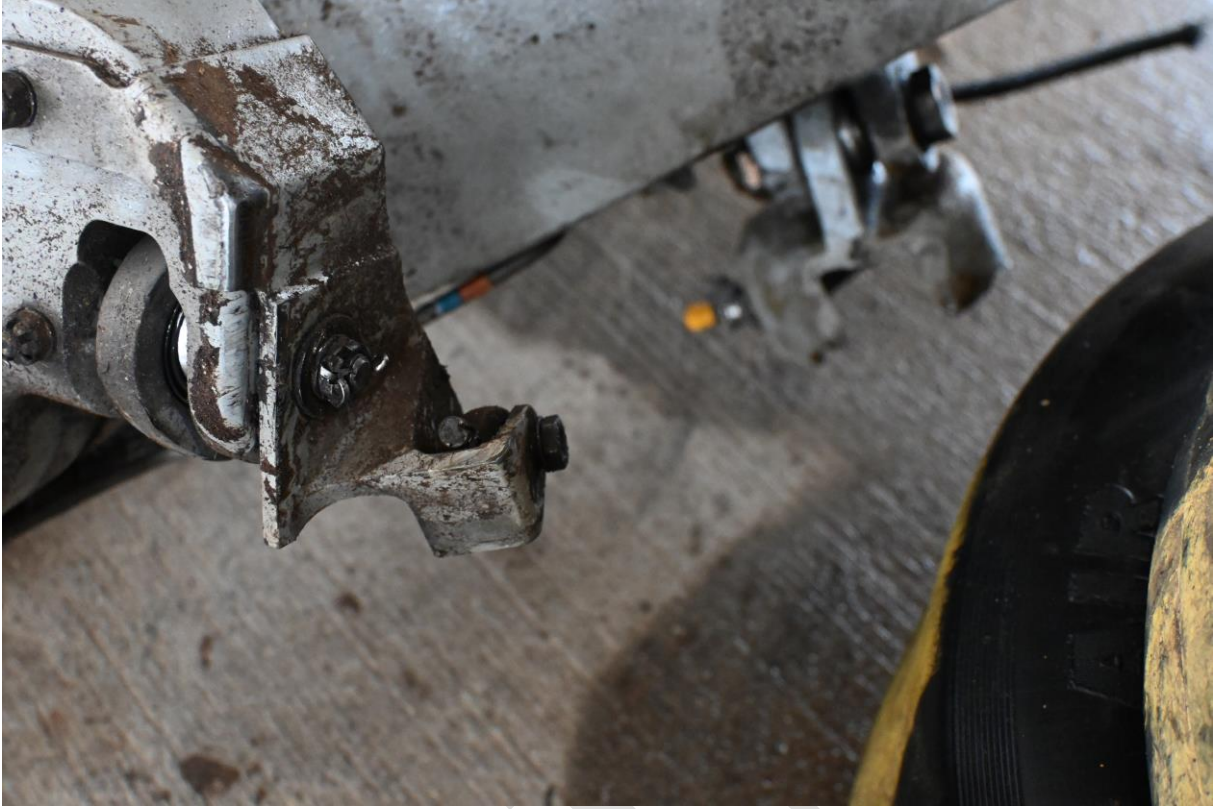
**Resim-3: Sol İniş Takımı Bağlantısı**

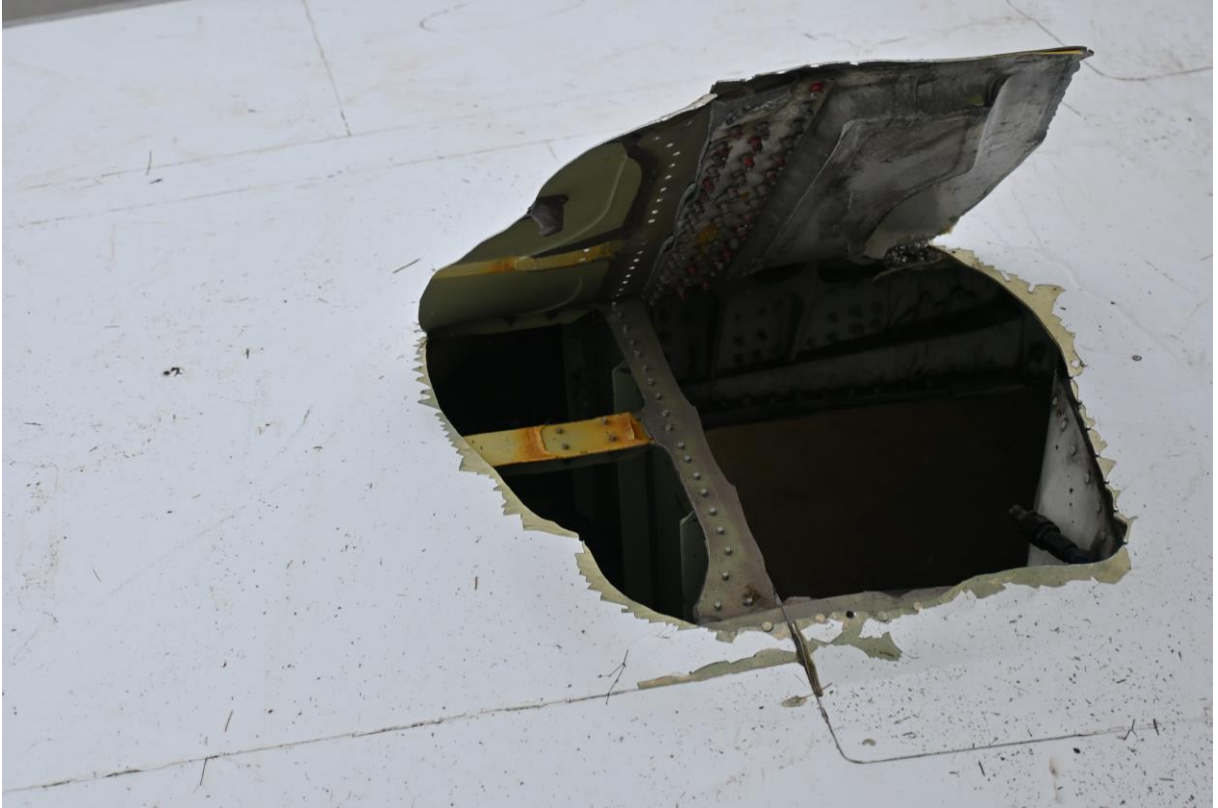
**Resim-4: Sol Kanat Hasarı**

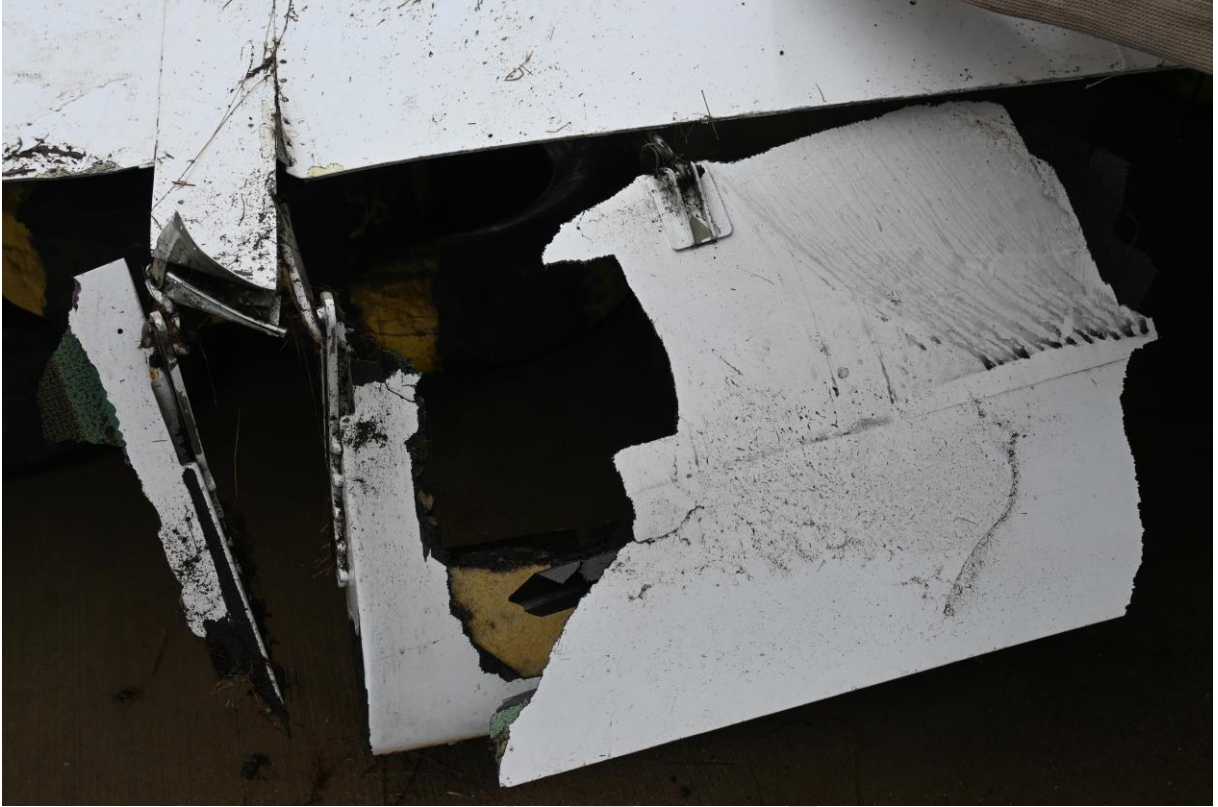
**Resim-5: Sol Flap**

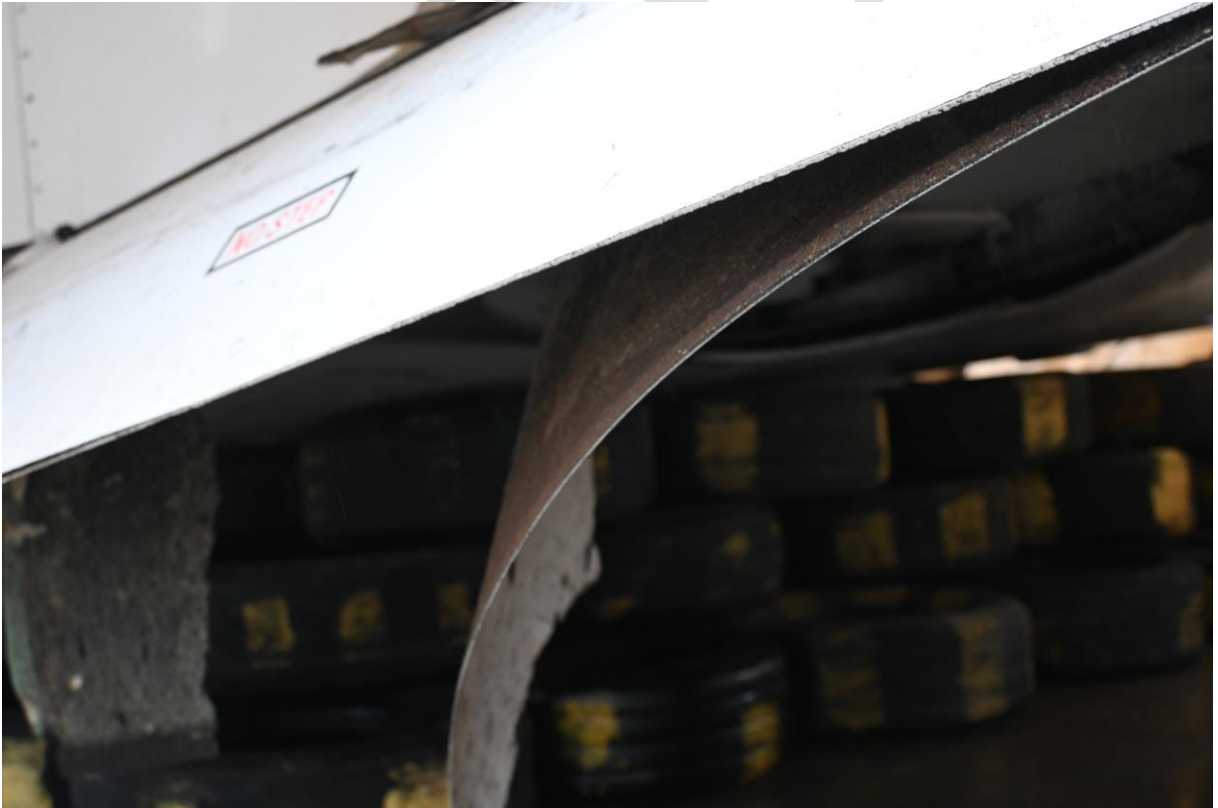
**Resim-6: Sağ Flap**

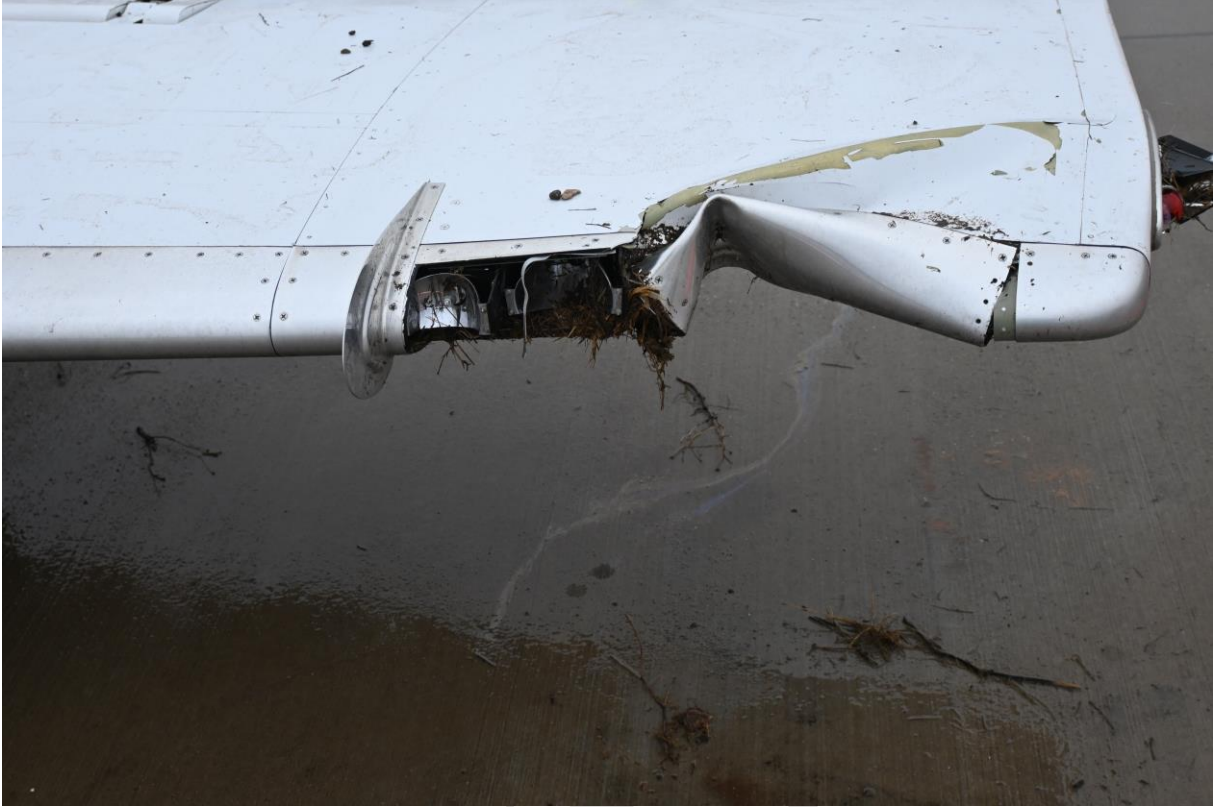
**Resim- 7: Sol Kanat Ucu**

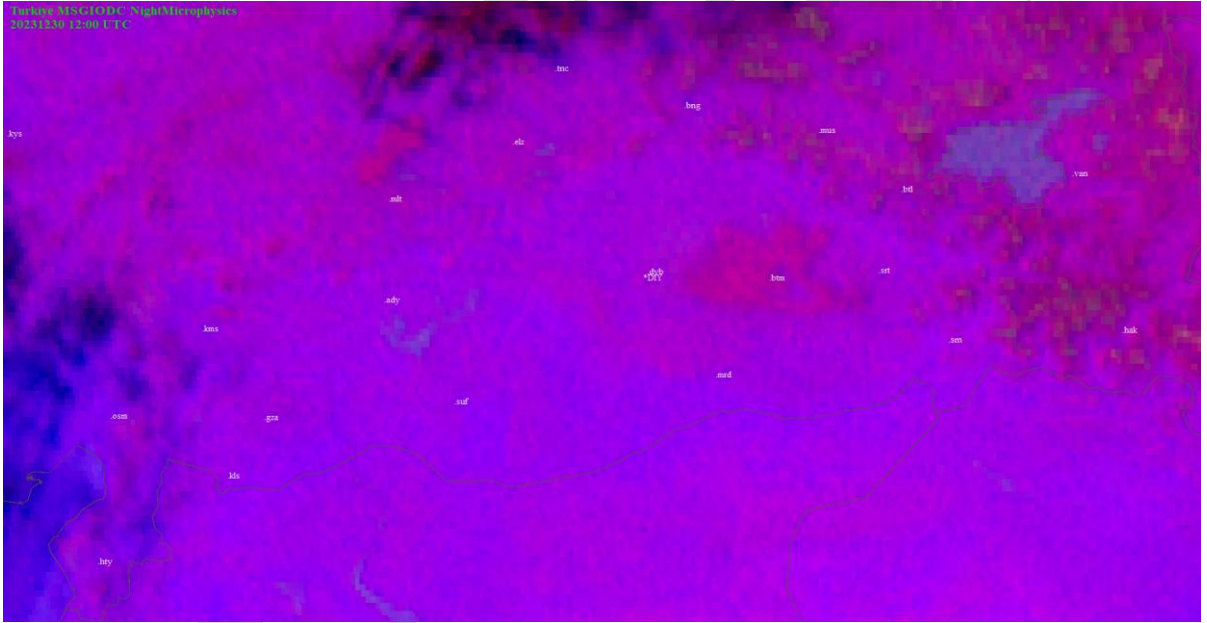
METAR kayıtlarında görüldüğü üzere, meydana gece saatlerinden itibaren puslu, parçalı sisli ve az bulutlu meteorolojik şartlar hâkimdir. Bu sırada görüş mesafesi 1200 ila 4000 metre arasında değişmektedir. 05.05 UTC'de meydanın güneyinde, 34 pist başında pist görüş mesafesinin 400 metreye düşmesi üzerine, SPECI rasadı yapılarak ilgili birimlere ve Meteoroloji Genel Müdürlüğü merkezine iletilmiş, genel yayına verilmek suretiyle uluslararası dağıtımı yapılmıştır. Bu saatten olayın meydana geldiği 07.30 UTC'ye kadar, 34 pist başındaki görüş mesafesi 125-200 metre arasında değişmiş ve olay saatine en yakın 07.20 UTC METAR rasadında 125 metre olarak ölçülmüştür. 07.20 UTC'ye kadar nispeten daha yüksek rüyet şartlarının olduğu 16 pist başı RVR (runway visual range) değeri de 200 metre olarak kayıtlara girmiş, meteorolojik hadise parçalı sisten (BCFG) donan sis (FZFG) haline dönmüştür. Yine 07.20 UTC'ye kadar gökyüzü kısmen kapalıyken (SCT002), 07.20 UTC'de gökyüzü tamamen kapanmış, dikine görüş mesafesi 200 feet olarak rapor edilmiştir. Kazanın meydana geldiği 07.30 UTC'deki meteorolojik şartlar da bu mahiyettedir. Meydandaki yoğun sis 08.50 UTC'den itibaren kademeli olarak açılmış; önce parçalı sis, sonra pus haline gelmiş ve 12.20 UTC'de hava tamamen açık hale gelmiştir.

**30.12.2023 saat 12:00 Uydu Görüntüsü**

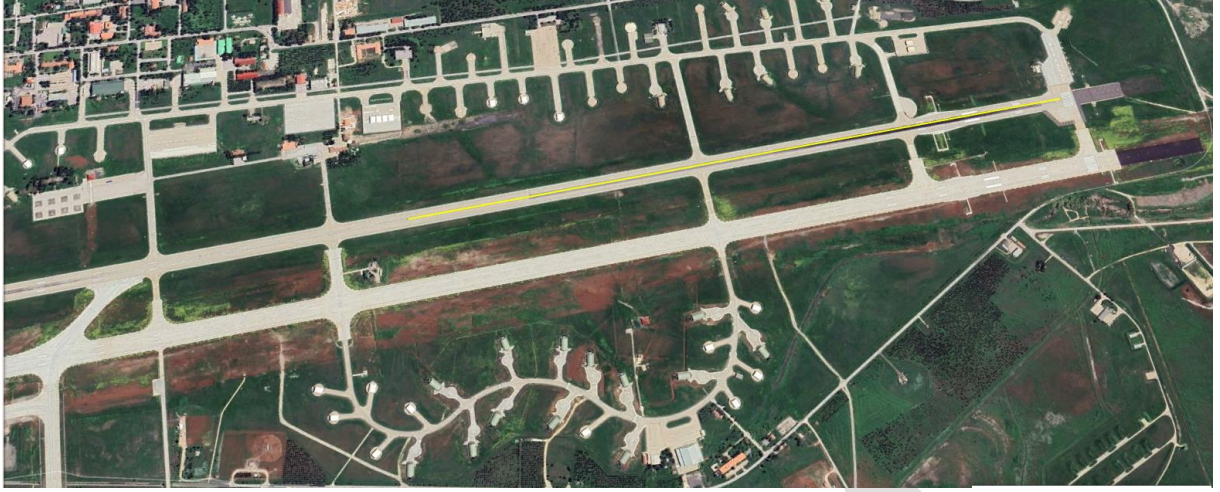
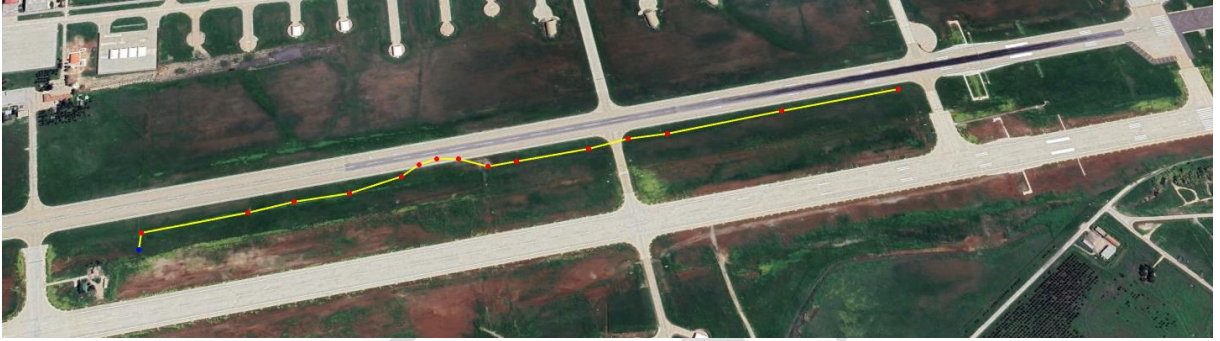
- TC-LLL tescil işaretli hava aracının, İstanbul – Diyarbakır uçuşunda Diyarbakır Kule ile gerekli temasları yaparak 34R pisti için iniş müsaadesi aldığı,
- Hava aracının düşük görüş nedeni ile stabil yaklaşma yapamayarak önce pist orta hattının soluna, sonra sağına ve tekrar soluna geçmek sureti ile, sol ana iniş takım tekeri toprak alanda olarak, burun tekerinin pist kenar ışıkları üzerine iniş gerçekleştirdiği,
- Bu pozisyonda devam eden iniş ile 8 adet pist kenar ışıklarını ve 1 adet pist kenar tabelasını çarpmak sureti ile kırdığı,
- Sol tekerin toprak alanda giderken kullanımda olmayan hook bariyeri tümseğine çarparak kırıldığı,

- Hook bariyeri tümseğine hava aracının çarpması ile kaptan pilot tarafından sağa kumanda verilerek hava aracını pist orta hattına çekmeye çalıştığı,
- Sol iniş takımı olmayan hava aracının, tekrar toprak alana çıkmak sureti ile bir müddet daha gittikten sonra pistin 10 metre dışında durduğu,
- İlk temas noktası ve durana kadar geçen süre içerisinde hava aracı kanat ve kumanda yüzeylerinde parçalanma ile birlikte hasarların oluştuğu, hava aracı bütünlüğünde bozulma olmadığı tespit edilmiştir.

**Resim-10:** Hava Aracı Temas Noktaları
