T.C.  
ULAŞTIRMA VE ALTYAPI BAKANLIĞI  
ULAŞIM EMNİYETİ İNCELEME MERKEZİ BAŞKANLIĞI

HAVA ARACI CİDDİ OLAYI ARAŞTIRMA VE İNCELEME NİHAİ RAPORU

| Hava Aracının Tip ve Modeli | : Textron Aviation Inc.172N |
| Tescil İşareti | : TC-MFD |

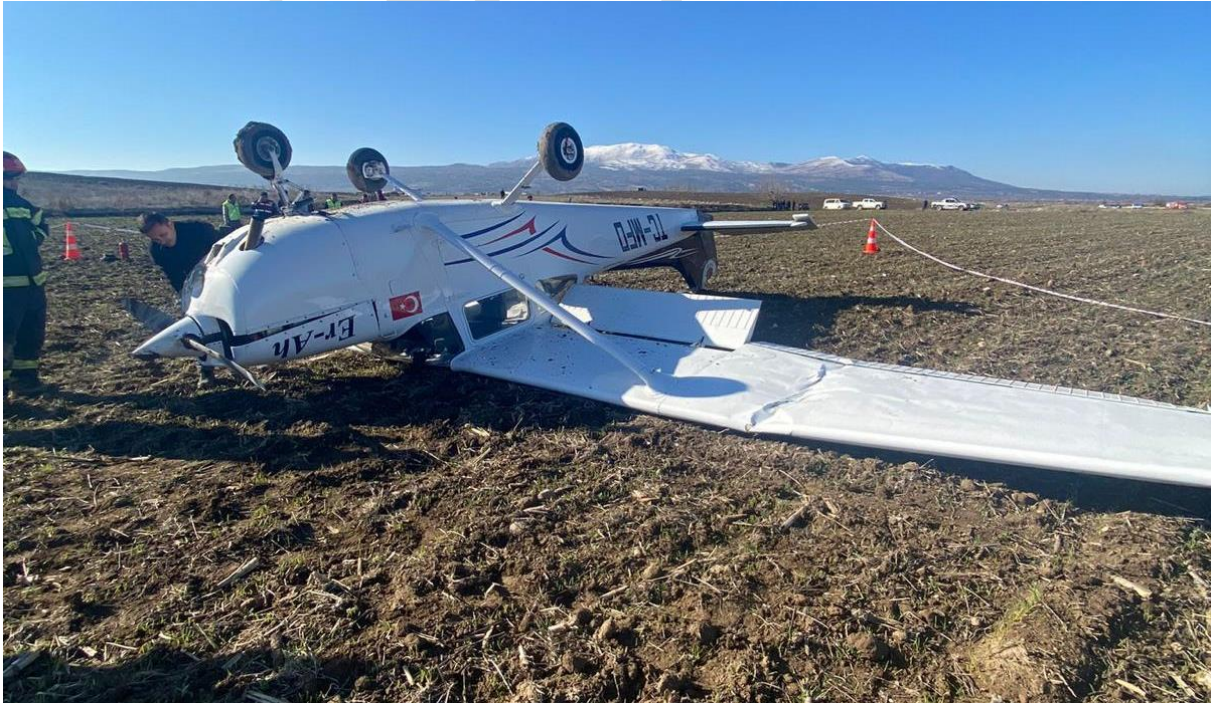
**Resim-1:** Hava Aracı Hasar Durumu

TC-MFD tescil işaretli, Textron Aviation Inc.172N (Seri no: 17270413) tipi hava aracı ciddi olayı sonrası yapılan incelemeler neticesinde hava aracında;

- Ön iniş takımı hasarı,
- Pervane hasarı,
- Motor hasarı,
- Kanat ve kuyruk hasarı olduğu tespit edilmiştir.

Hava aracı hasar derecesinin, HKY-13 (Sivil Hava Aracı Kaza veya Ciddi Olaylarını Araştırma ve İnceleme Yönetmeliği) 38.Maddesine göre hafif hasar seviyesinde olduğu değerlendirilmiştir.

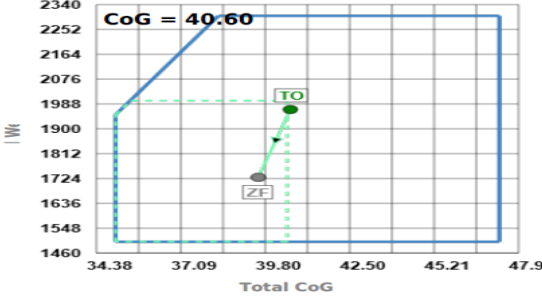
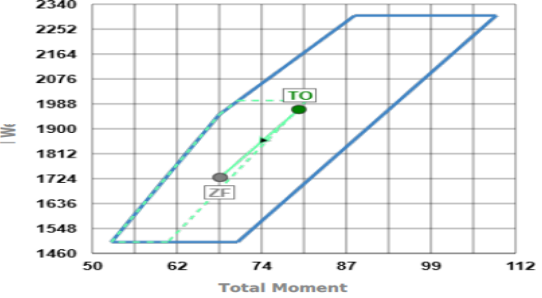
**Grafik-1: Ağırlık ve Denge Formu**

Ağırlık ve balans hesaplamasının 01.01.2025 tarihinde, E-24S(1,2,3) görevi kodu için yapılarak, NNWB-001 WEIGHT And BALANCE SHEET doldurulduğu ve kalkış ağırlığının mevcut belgeye göre limitler içinde olduğu tespit edilmiştir. Ağırlık ve dengenin ciddi olaya faktör olmadığı kanaatini oluşturmaktadır.

| <b>ERAH AVIATION ACADEMY<br/>WEIGHT &amp; BALANCE SHEET</b> | | | | Form Kodu | NNWB-001 |
|---|---|---|---|---|---|
| <div> <div>(Normal) Center of gravity TO point is in range.</div> <div>(Utility) Center of gravity TO point is out of range.</div> </div> | | | | | |

TC-MFD tescil işaretli, 17270413 seri numaralı, Textron Aviation Inc.172N tipi hava aracına ait, 01.01.2025 tarihli Ağırlık Denge Formunda bulunan bilgilere göre, hava aracında 152 kg yakıt bulunduğu anlaşılmıştır. Yakıtın ciddi olaya faktör olmadığı kanaatini oluşturmaktadır.

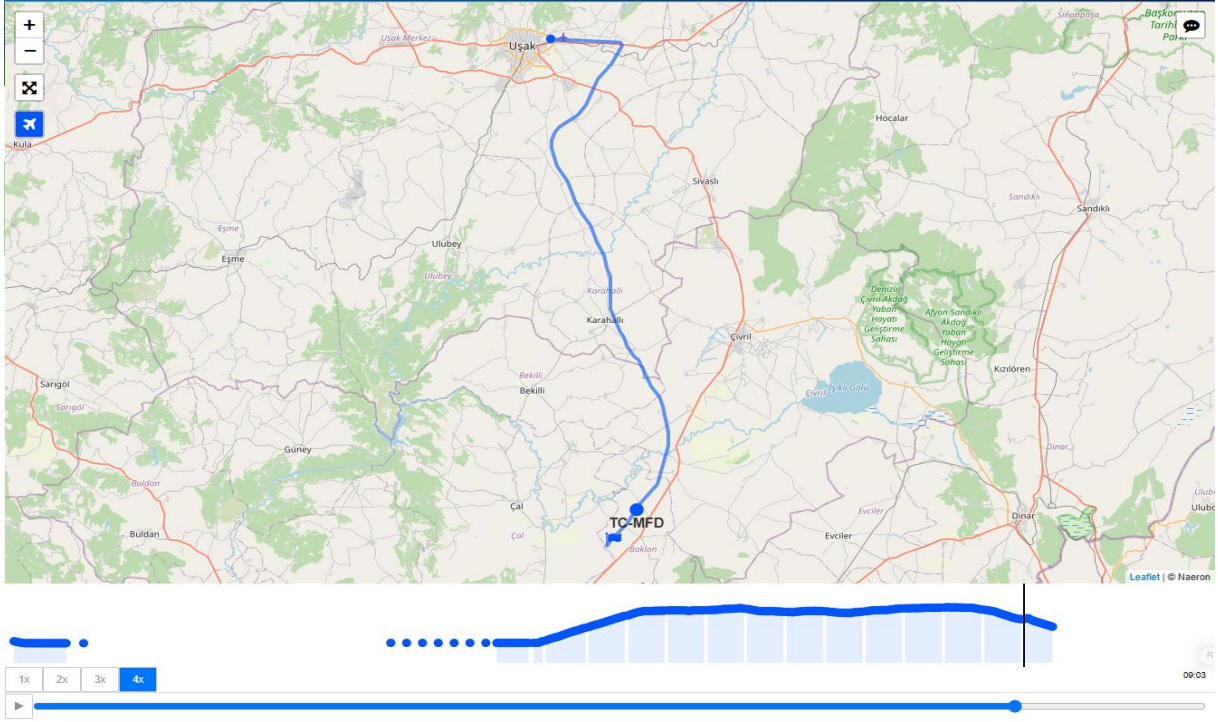
**Harita-1: HATS Uçuş Verileri**

TC-MFD tescil işaretli ve 17270413 seri numaralı, Textron Aviation Inc.172N tipi hava aracında, ICAO Ek-6 ve SHT-OPS ilgili maddeleri gereği, uçuş kayıt cihazı bulundurma zorunluluğu yoktur. Ancak Sivil Havacılık Genel Müdürlüğü, Hava Aracı Takip Sistemi (HATS) Genelgesi kapsamında, hava aracında bulunan HATS cihazından uçuş ile ilgili verilere ulaşılmıştır.
