**HAVA ARACI CİDDİ OLAYI ARAŞTIRMA VE İNCELEME NİHAİ RAPORU**

**HAVA ARACININ TİP / MODELİ** : Diamond DA20

**TESCİL İŞARETİ** : TC-MVM

**CİDDİ OLAY YERİ** : Balıkesir Koca Seyit Havalimanı (LTFD)

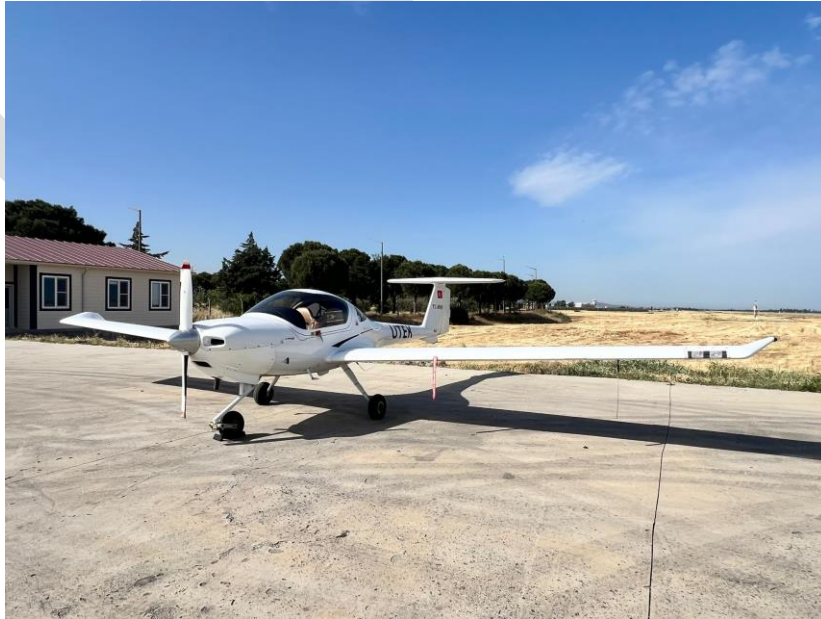
**Resim-1:** Hasarlı Hava Aracı

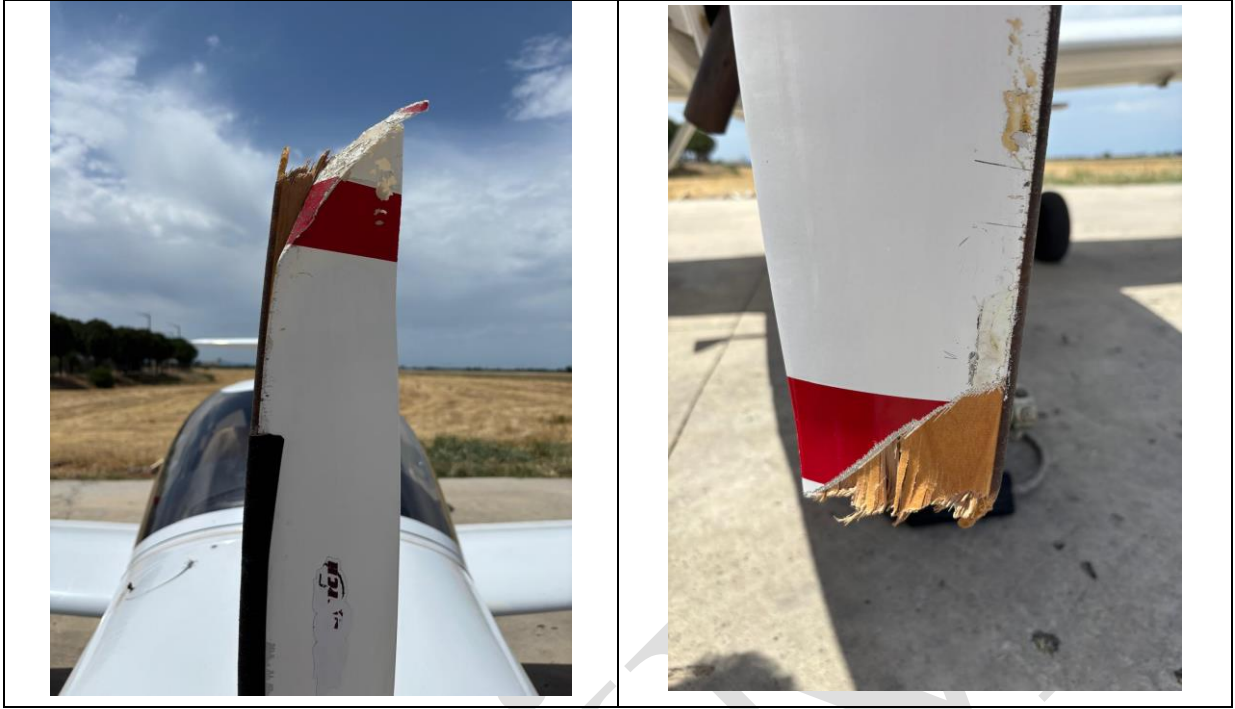
- Burun iniş takımı hasarlıdır.
- Pervane pale uçları yere temas nedeniyle hasarlıdır.
- Pervanenin yere çapması nedeniyle motorun da kontrol edilmesi gerekmektedir.

**Resim-2: Hasarlı Pervane**

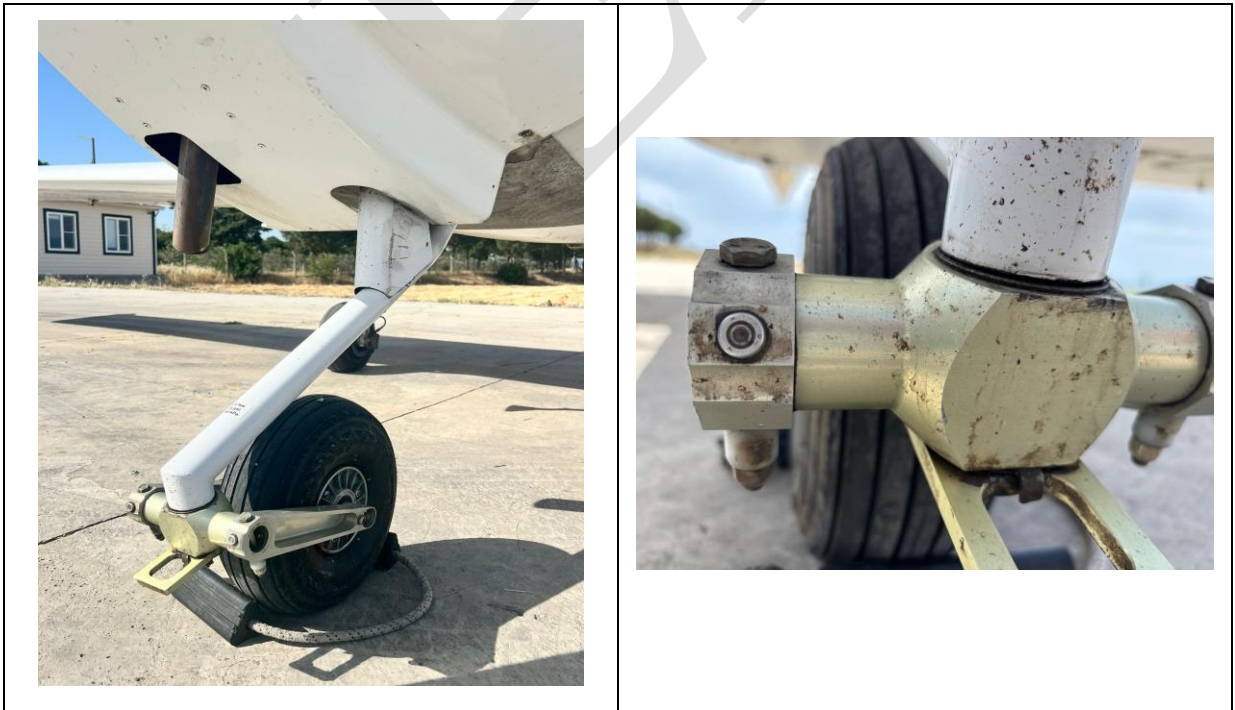
**Resim-3: Hasarlı Burun İniş Takımı**
