**T.C.  
ULAŞTIRMA VE ALTYAPI BAKANLIĞI  
ULAŞIM EMNİYETİ İNCELEME MERKEZİ BAŞKANLIĞI**

**HAVA ARACI CİDDİ OLAYI ARAŞTIRMA VE İNCELEME NİHAİ RAPORU**

**HAVA ARACININ TİP ve MODELİ** : Evektor Sportstar/RTC

**TESCİL İŞARETİ** : TC-OMA

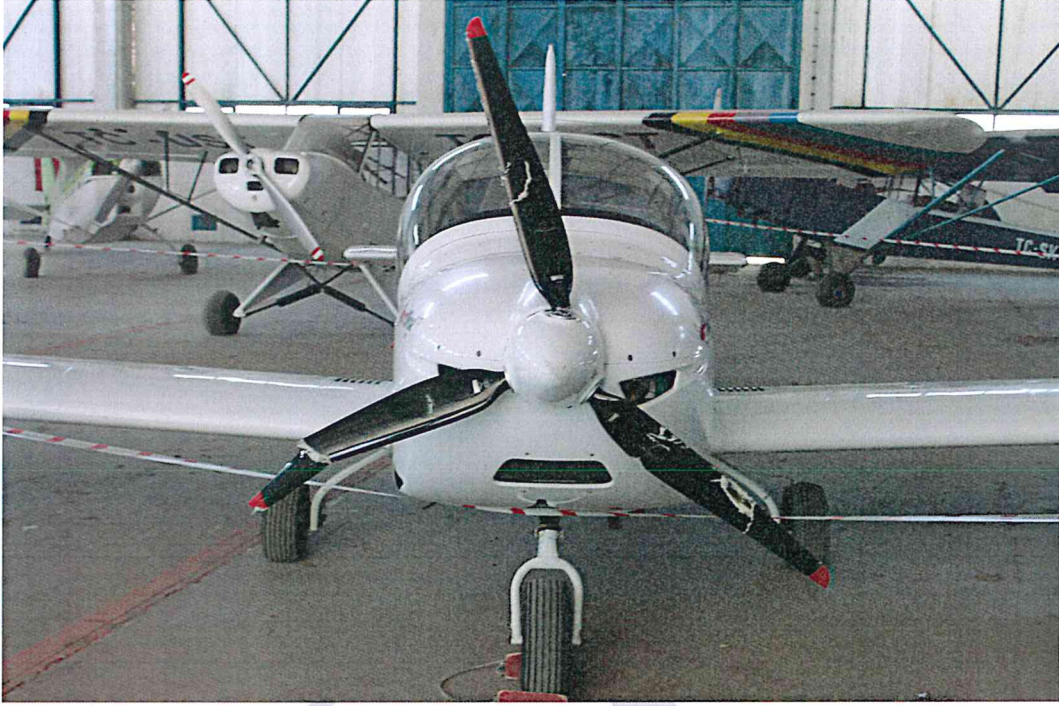
**Resim-3:** Hava Aracındaki Pervane Hasarı

- Pervane hasarı,
- Pervane sürtmesine bağlı motor hasarı,
- Kanat ucu hasarı tespit edilmiştir.

Bu hasar derecesinin HKY-13 (Sivil Hava Aracı Kaza veya Ciddi Olaylarını Araştırma ve İnceleme Yönetmeliği) Madde 38 çerçevesinde hafif hasar seviyesinde olduğu değerlendirilmektedir.

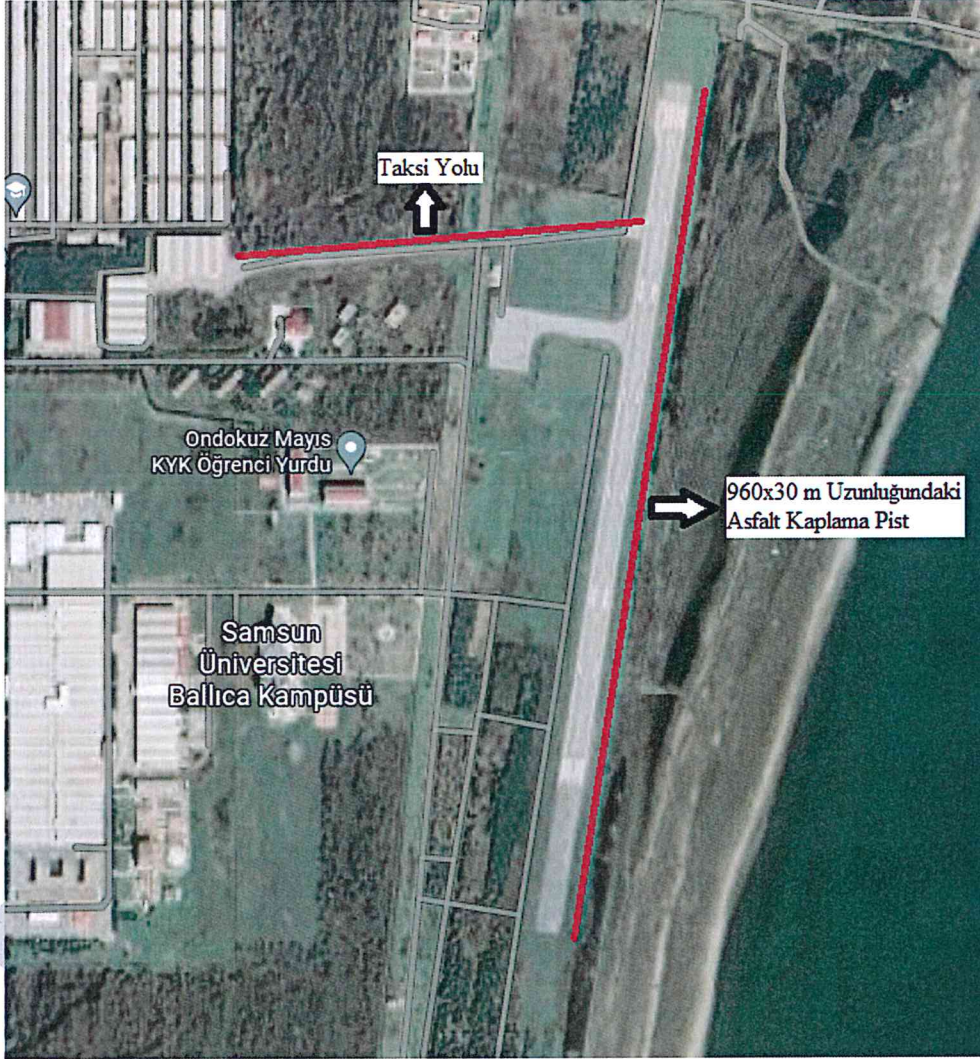
Resim-7: 19 Mayıs İniş Şeridi

Ciddi olayın meydana geldiği 19 Mayıs İniş Şeridi, Samsun Üniversitesi, Ballica Kampüsü içerisinde bulunmakta olup 41 30 57.49 N, 36 07 15.06 E koordinatlarında, asfalt kaplamalı 960x30 m uzunluğunda pisti, kulesi ve ilk müdahale araçları mevcuttur.

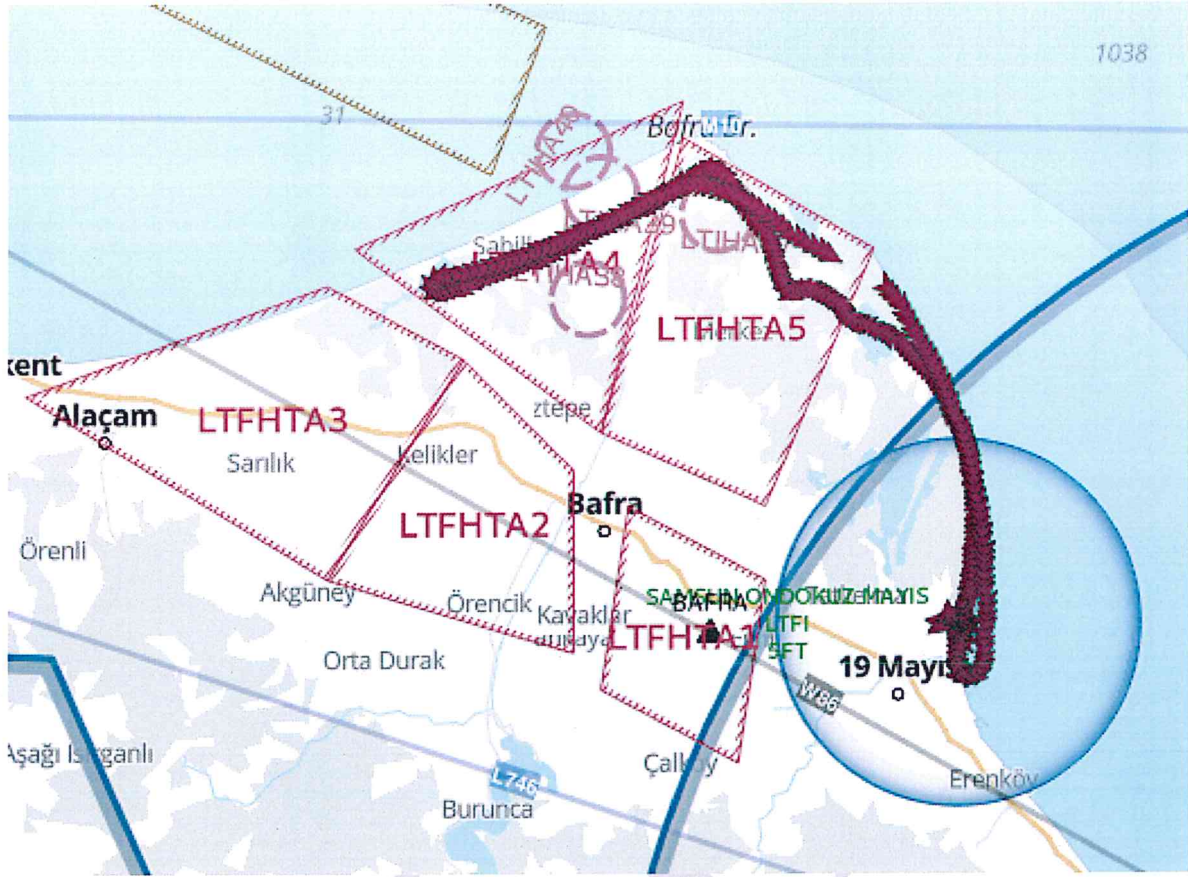
**Grafik-2:** Hava Aracı Rotası

TC-OMA tescil işaretli hava aracında, ICAO Ek-6, Part 2 “Hava Aracı Operasyonları”, Kısım 2 2.4.16 Bölümü gereği uçuş kayıt cihazı bulundurma zorunluluğu yoktur. Sivil Havacılık Genel Müdürlüğü Hava Aracı Takip Sistemi (HATS) Genelgesi kapsamında hava aracında HAT sistemi bulunmakta olup uçuş ile ilgili verilere ulaşılmıştır.

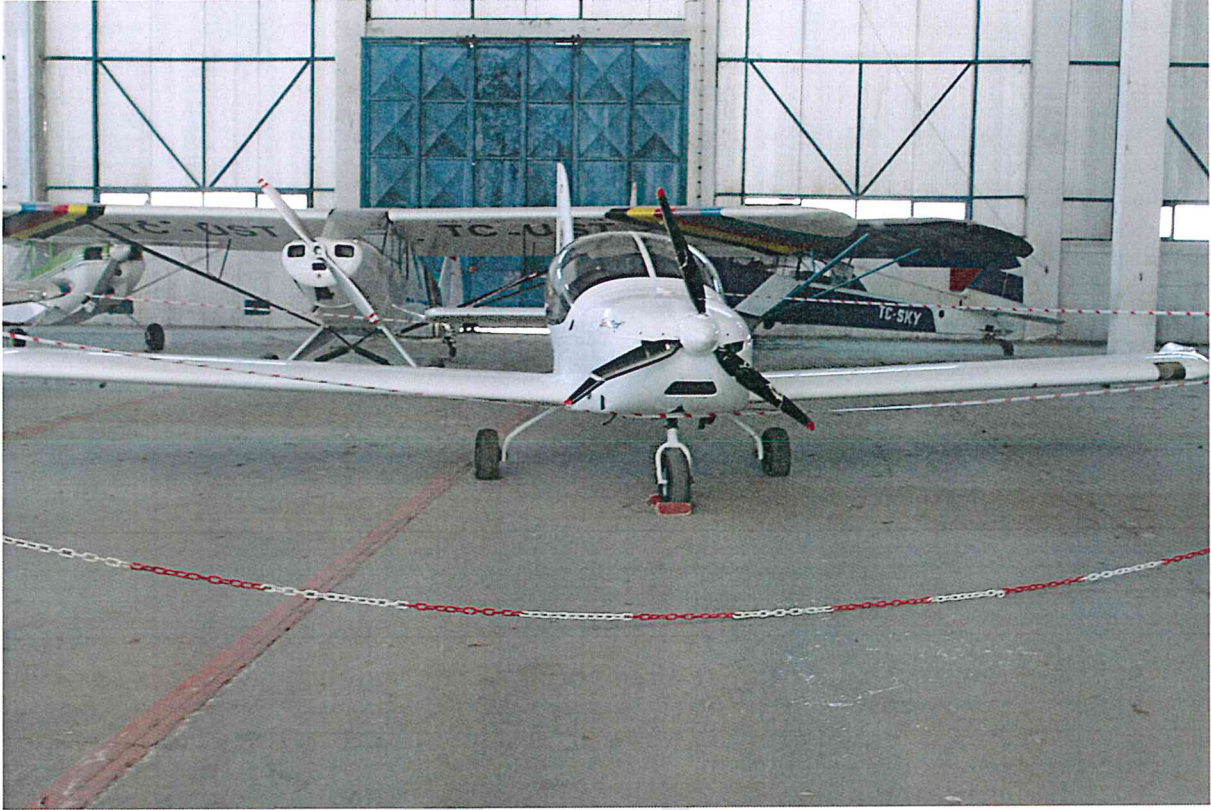
Ciddi olay sonrası pilot kendi imkânları ile hava aracını emniyete alarak terk etmiştir. Hava aracı 19 Mayıs İniş Şeridinde bulunan hangara çekilerek emniyete alınmıştır.

**Resim-8:** Emniyete Alınmış Hava Aracı

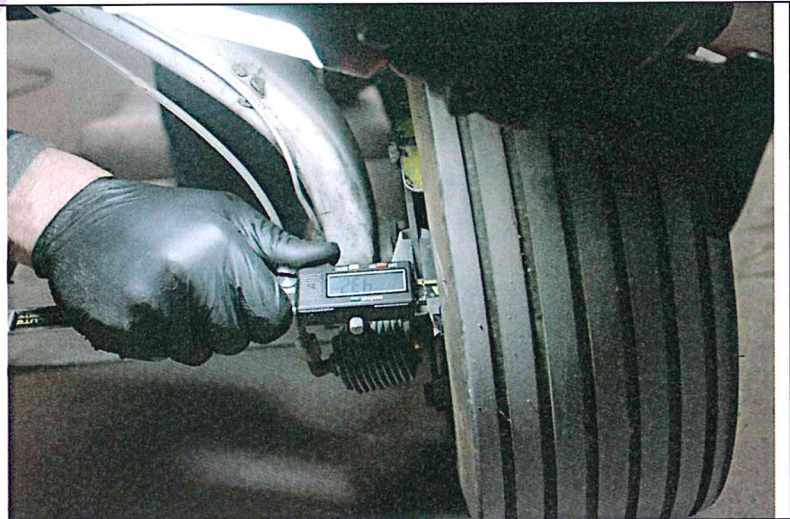
Hava aracının sağ ana iniş takımında bulunan fren diskinin ölçümü yapılmıştır. Bakım manueline göre fren disklerinin en az 3,2 mm olması gerekmektedir. Yapılan ölçümlerde sağ fren diskinin 4,42 mm olduğu tespit edilmiştir.

- Yapılan kontrollerde fren diskleri ve balatlarının limitler içerisinde olduğu,
- Hidrolik seviyesinin yeterli ve herhangi bir hidrolik kaçağının olmadığı,
- Fren pedallarının yaylarının atmadığı,
- Fren sisteminde herhangi bir aksaklık olmadığı tespit edilmiştir.

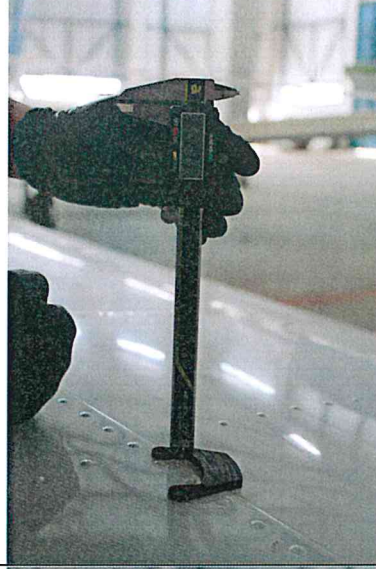
Hava aracının sađ fren takımı iç balatasının ölçümü yapılmıştır. Bakım maneline göre iç ve dış balataların en az 0,5 mm olması gerekmektedir. Yapılan ölçümlerde iç balatanın 2,33 mm olduğu tespit edilmiştir.

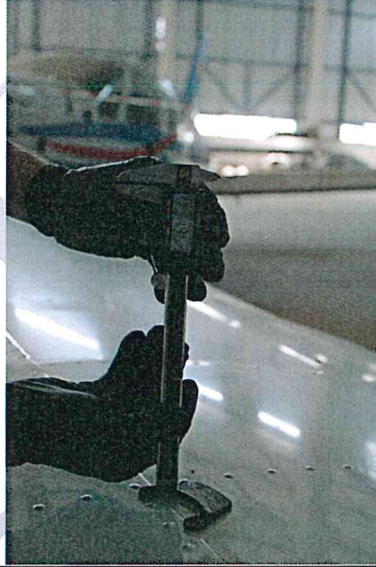
Hava aracının sađ fren takımının dış balatasının ölçümü yapılmıştır. Bakım maneline göre iç ve dış balataların en az 0,5 mm olması gerekmektedir. Yapılan ölçümlerde dış balatanın 1,96 mm olduğu tespit edilmiştir.

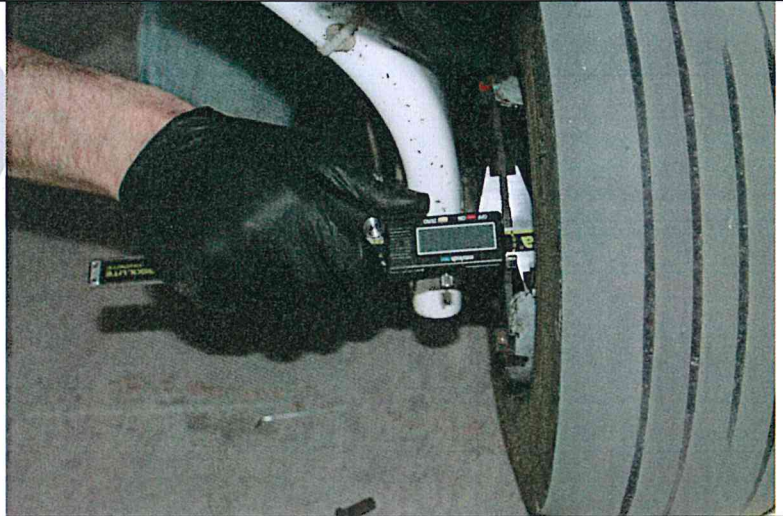
Hava aracının sol ana iniş takımında bulunan fren diskini ölçümü yapılmıştır. Yapılan ölçümlerde sol fren diskini 4,03 mm olduğu tespit edilmiştir.

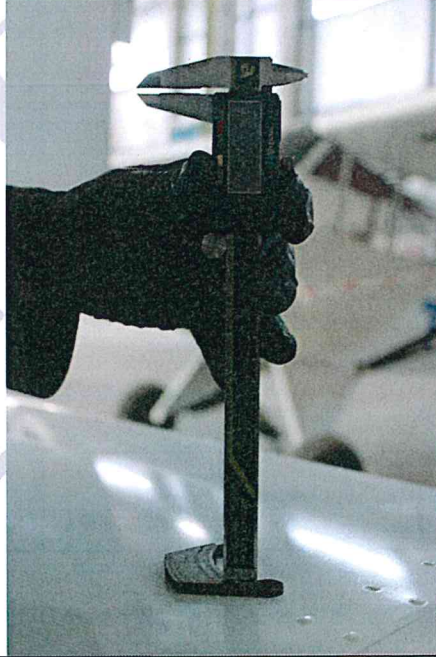
Hava aracının sol fren takımı dış balatasının ölçümü yapılmış, yapılan ölçümlerde dış balatanın 2,06 mm olduğu tespit edilmiştir.

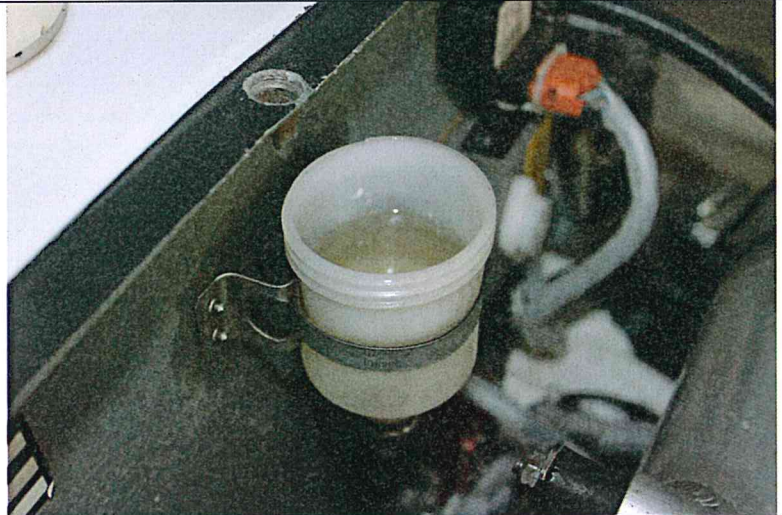
Hava aracının hidrolik sıvısının kontrolü yapılmış ve hidrolik seviyesinin yeterli olduğu tespit edilmiştir.

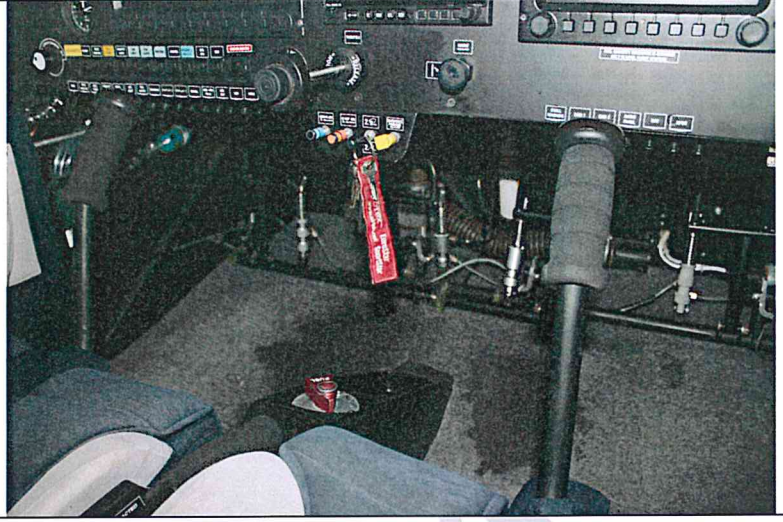
Hava aracının fren pedalları kontrol edilmiş ve pedal yaylarının atmadığı tespit edilmiştir.

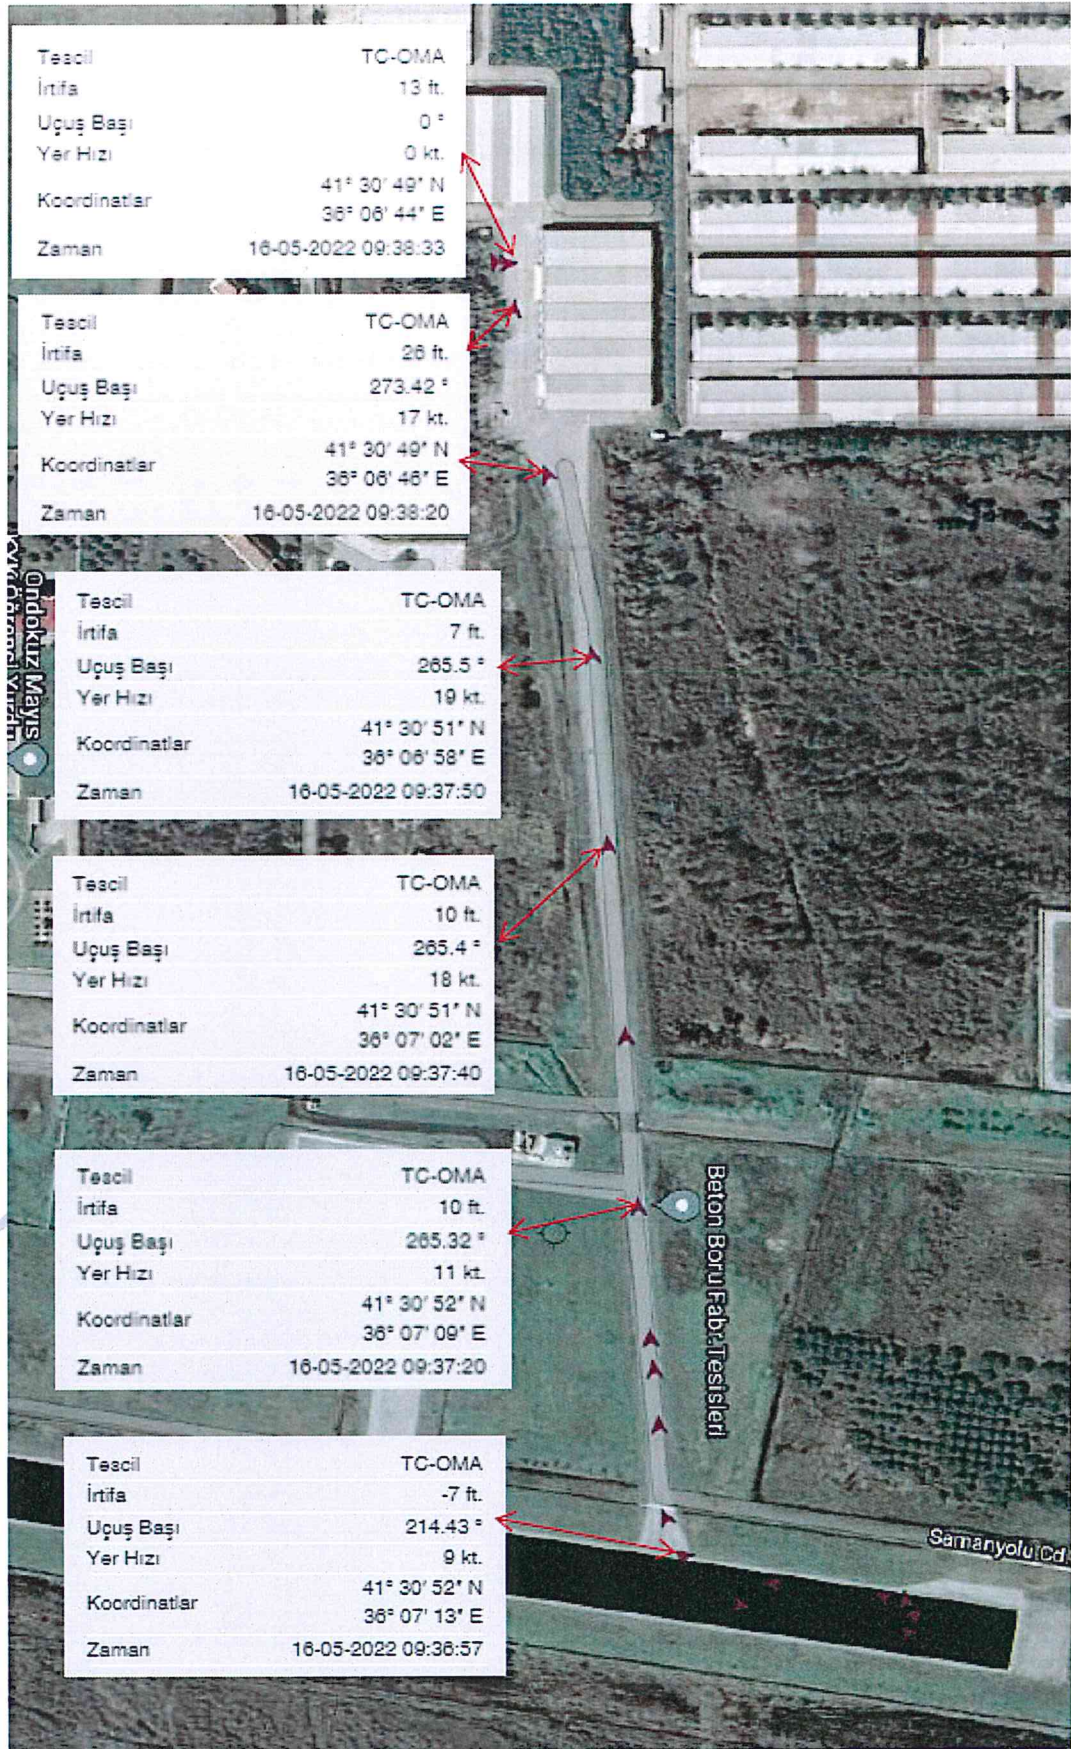
**Grafik-3:** Hava Aracının Taksi Esnasındaki Hız Verileri

- Pilotun 9 kt ile taksi yoluna dönüş yaptığı,
- Taksi esnasında yer süratini 19 kt'a kadar çıkardığı,
- Son park pozisyonu olan bakım hangarının önüne geldiğinde hızının 17 kt olduğu tespit edilmiştir.

- m) Pilotun taksi esnasında 19 kt kadar hızını artırdığı ve son park pozisyonu olan bakım hangarının önüne geldiğinde hızının 17 kt olduğu,
- n) Pilot tarafından taksi esnasında hava aracına yüksek devir verildiği, verilen bu devir ile hava aracı hızının arttığı ve bu durumun pilot tarafından fark edilmediği,
- o) Şirket SOP'si Normal Taksi Usulleri başlığı altında "Uçağın herhangi bir sebeple ani frenleme yapması durumunda emniyetli mesafede durabileceği sürati aşmayacak şekilde taksi yapılmalıdır." ifadesine yer verildiği, fakat hız limitlerinin belirtilmediği tespit edilmiştir.

Pilotun hava aracındaki rpm artışını ve sürat artışını fark edemeyerek, hızlı taksi yapması ve ani frenleme ile istikamet kaçırmaması neticesinde, insan faktörüne bağlı olarak meydana geldiği değerlendirilmektedir.
