T.C.
ULAŞTIRMA VE ALTYAPI BAKANLIĞI
ULAŞIM EMNİYETİ İNCELEME MERKEZİ BAŞKANLIĞI

HAVA ARACI KAZASI ARAŞTIRMA VE İNCELEME NİHAİ RAPORU

SAHİBİ : Pelikan Havacılık Org.Tur.Rek.Taş.ve Tic.Ltd.Şti
İŞLETMECİSİ : Skydive Cappadocia Havacılık Sanayi Tic.Ltd.Şti.
HAVA ARACININ TİP / MODELİ : Cessna T207A
TESCİL İŞARETİ : TC-SHF
CİDDİ OLAY YERİ : Aksaray İli, Ortaköy İlçesi 38,72034 K 34,19346 D
CİDDİ OLAY TARİHİ : 07 Haziran 2023
ÖLÜ VE YARALI DURUMU : Yok
HAVA ARACI HASAR DURUMU : Ağır Hasar

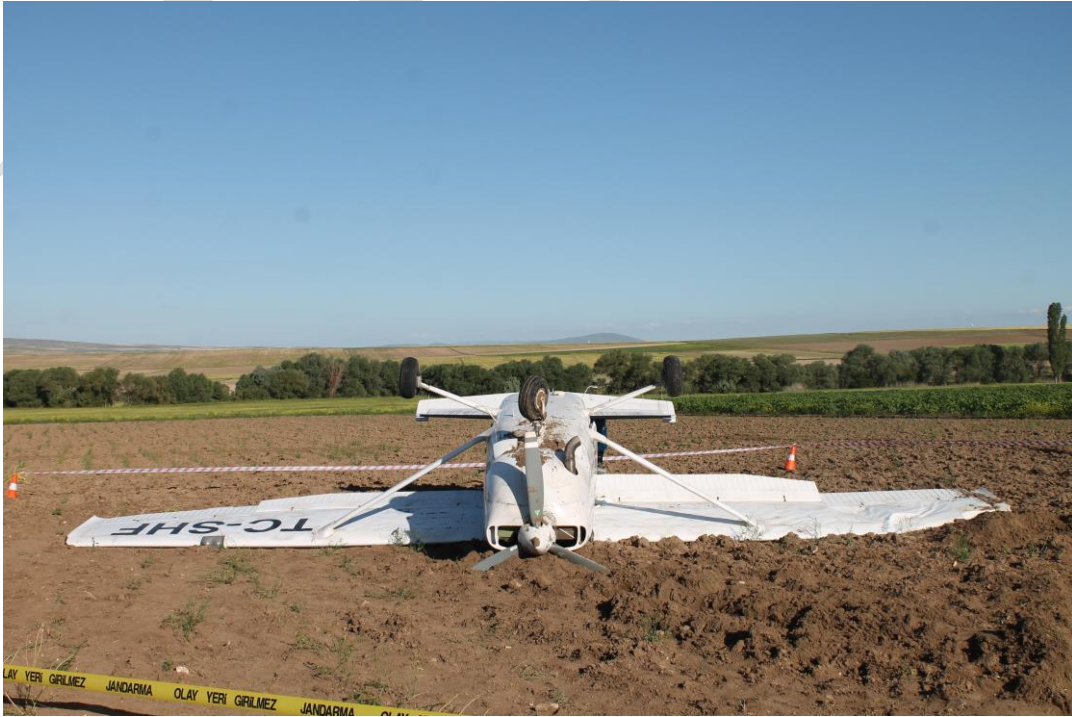
Resim-1: Hava Aracı Hasarı

TC-SHF tescil işaretli, Cessna 207A tipi hava aracı kazasından sonra olay yerinde yapılan ilk incelemeler neticesinde hava aracında:

- Gövdenin muhtelif bölgelerinde ezilme ve burulma olduğu,
- Kuyruk kısmında hasarların olduğu,
- Kokpit camlarında kırılmalar olduğu,
- Sağ kanat ve flapta ezilme ve hasarların olduğu,
- Burun iniş takımında muhtelif hasarların olduğu,

Hava aracı hasar derecesinin HKY-13 (Sivil Hava Aracı Kaza veya Ciddi Olaylarını Araştırma ve İnceleme Yönetmeliği) 37. Maddesine göre ağır hasar seviyesinde olduğu değerlendirilmiştir.

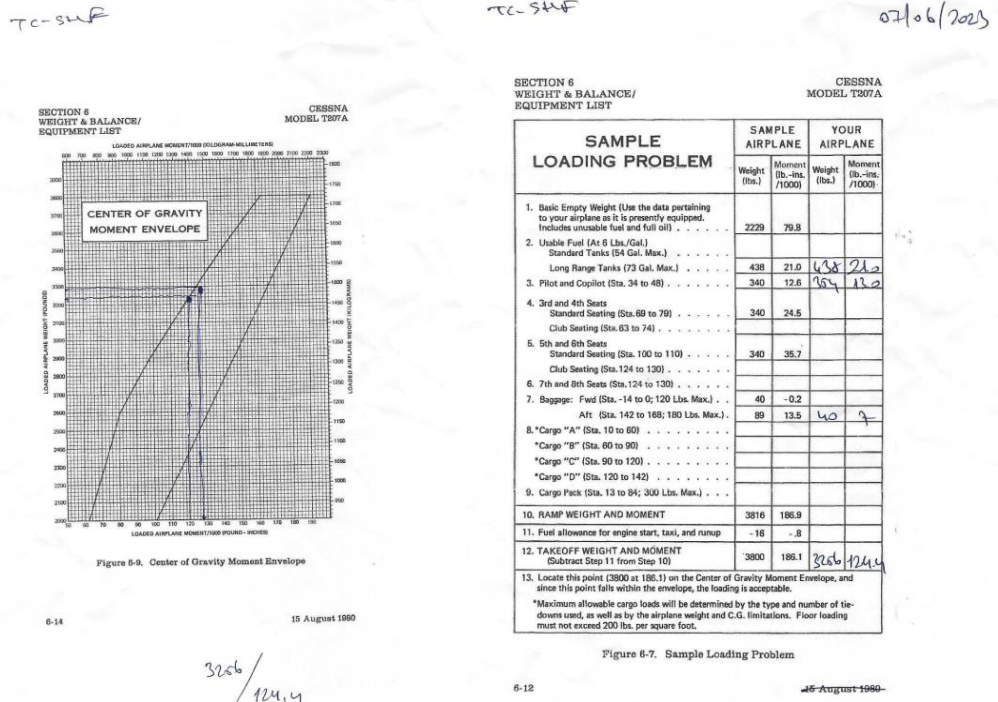
Figür-1 Ağırlık Balans Formu

07.06.2023 tarihinde meydana gelen kaza sonrası İşletmeden alınan belgeler içerisinde hava aracı tartı formunun bulunduğu, kaza alanında yapılan incelemede, hava aracı içerisinde pilotlara ve hava aracına ait doküman ve yedek malzemelerin olduğu, pilotlar tarafından doldurulan ağırlık ve balans formunun uygun olmadığı ve ilgili formda hesaplamayı yapan pilotun isim bilgileri ve imzasının bulunmadığı tespit edilmiştir.

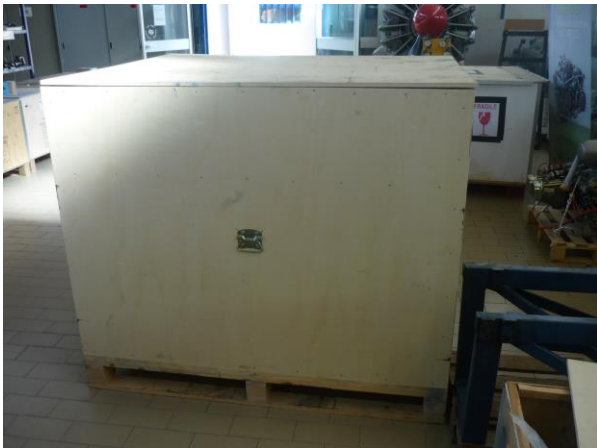
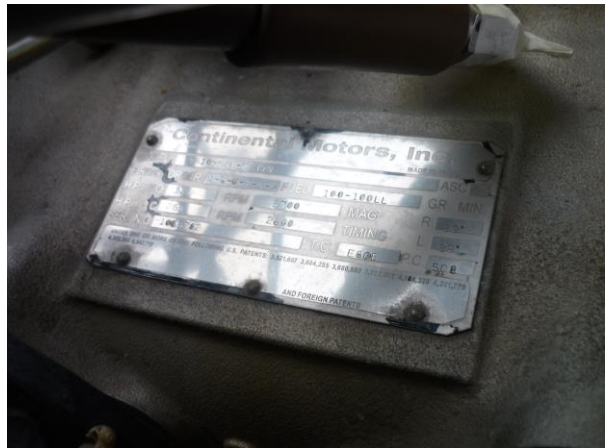
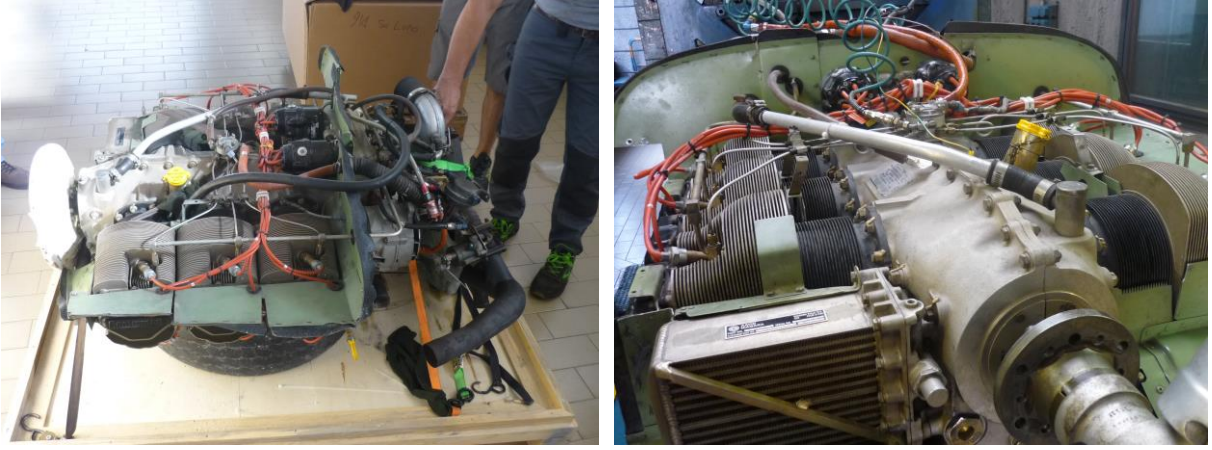
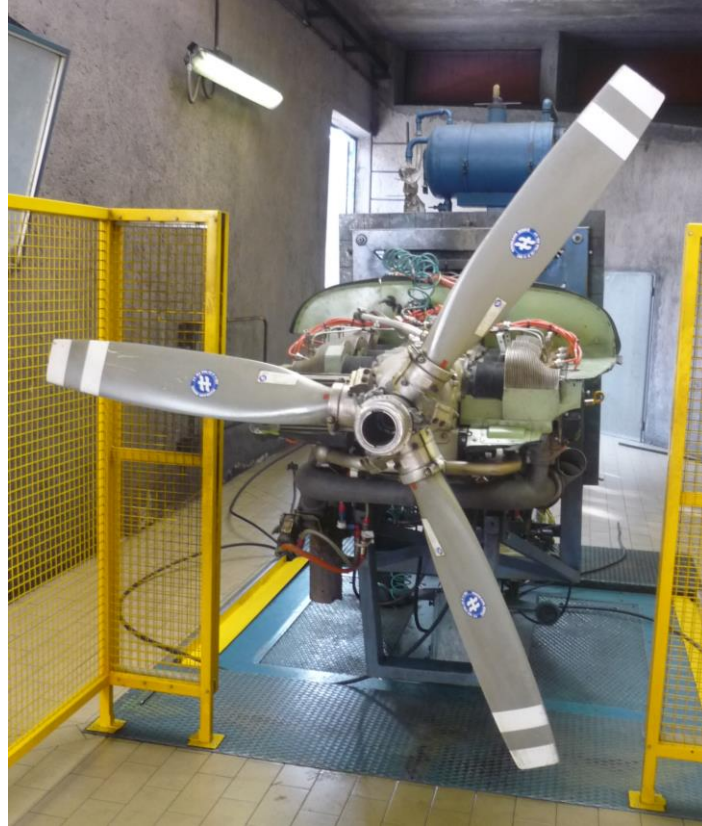
Resim-2/3/4/5/6: Motor Overhaul Merkezi ve Test Bench

Sahibi Pelikan Havacılık Org.Tur.Rek.Taş. ve Tic.Ltd.Şti. olan, Skydive Cappadocia Havacılık Sanayi Tic. Ltd. Şirketi işletmesinde bulunan, Cessna 207A tipi, TC-SHF tescil işaretli hava aracına ait, Continental TSIO-520-M (7) model, 1035782 seri numaralı motor, Ulaşım Emniyeti İnceleme Grubu nezaretinde ilgili tip ve modelde yetkilendirilmiş bakım ve overhaul merkezinde performans değerlerinin bulunması amacı ile test bench'e bağlanarak çalıştırılmış, üretici firma manuelllerinde belirtilen değerler aşama aşama uygulanmış, motorun havada durmasına sebebiyet verecek önemli bir bulguya rastlanılmamış olmasına karşın, motor değerlerinde küçük miktarlarda kayıpların olduğu tespit edilmiş ve bu değerlerin motor durmasına sebebiyet verecek ölçüde olmadığı yönünde rapor tanzim edilmiştir.

RPM	Manifolt İnç hg	Pompa Çıkış Fuel Pressure PSI	Ölçümlenmiş Fuel Pressure PSI	Saatlik Yakıt Tüketimi Lbr/hr,
Limit	2700	36,5	33.0-37.0	16.9-19.9	170-185
Test bench	2650	35	26	14,5	126

Tablo-1: Motor Limitleri ve Test Değerleri

- Yetkili bakım merkezinde yapılan motor incelemesinde motor durmasına sebep olabilecek bir bulguya rastlanmamıştır.
