**HAVA ARACI CİDDİ OLAYI ARAŞTIRMA VE İNCELEME NİHAİ RAPORU**

| <b>HAVA ARACININ TİP ve MODELİ</b> | : Diamond DA 42 NG |
| <b>TESCİL İŞARETİ</b> | : TC-SYN |
| <b>CİDDİ OLAY YERİ</b> | : Hezarfen Havaalanı |

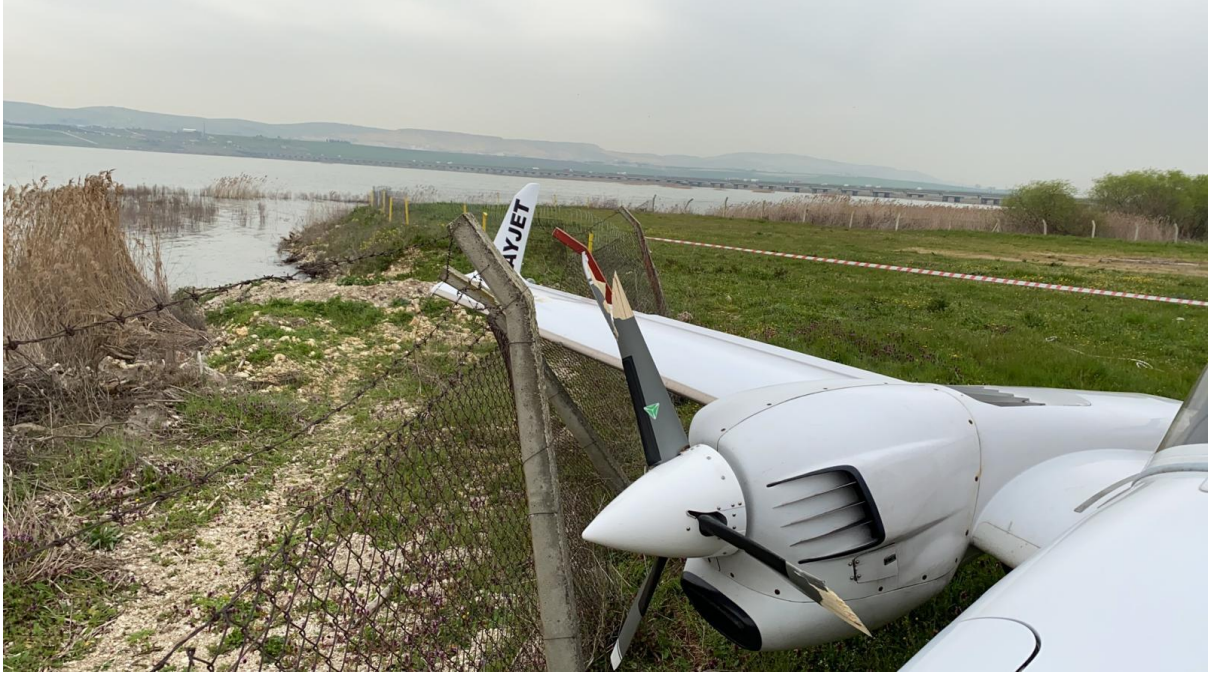
- Sağ pervane pale uçları tele temas nedeniyle hasarlı,
- Sağ kanat hücum kısımları direğe çarpma nedeniyle hasarlı,
- Pervanenin çarpması nedeniyle motorun kontrol edilmesi gerekmektedir.

**Resim-3:** Hava Aracındaki Hasarlar

Bu hasar derecesinin SHY-13 (Sivil Hava Araç Kazaları Soruşturma Yönetmeliği) Madde 43 çerçevesinde hafif hasar seviyesinde olduğu değerlendirilmektedir.

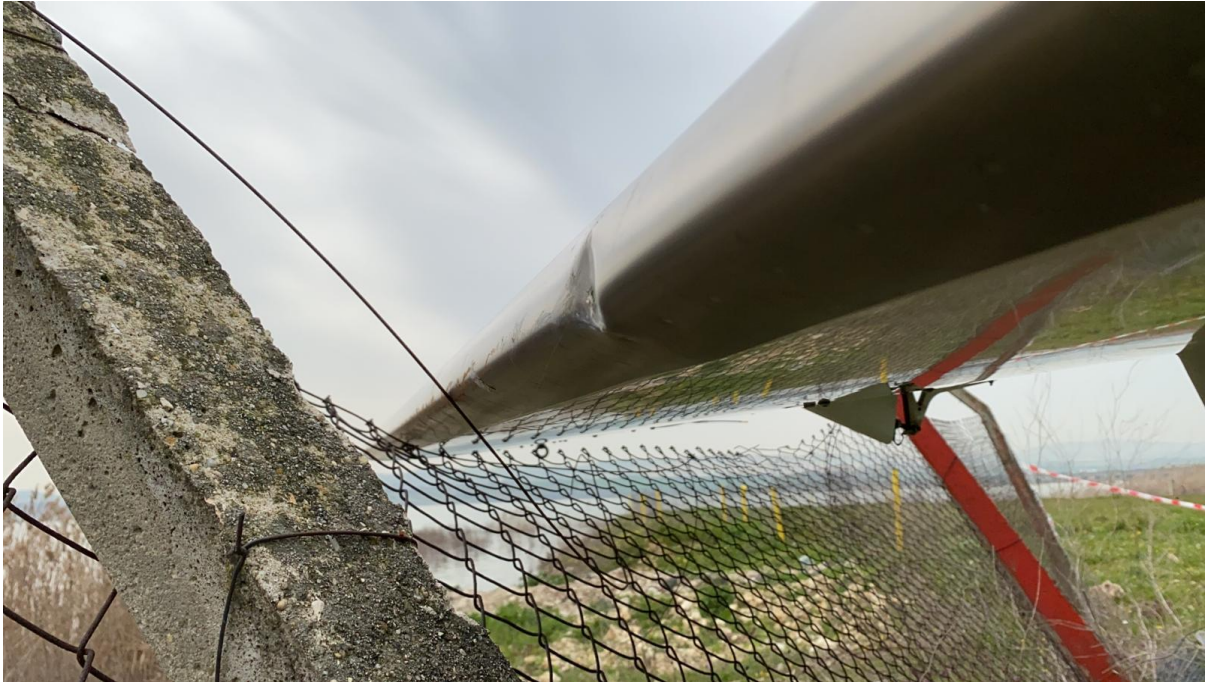
**Resim-4:** Hava Aracındaki Hasarlar

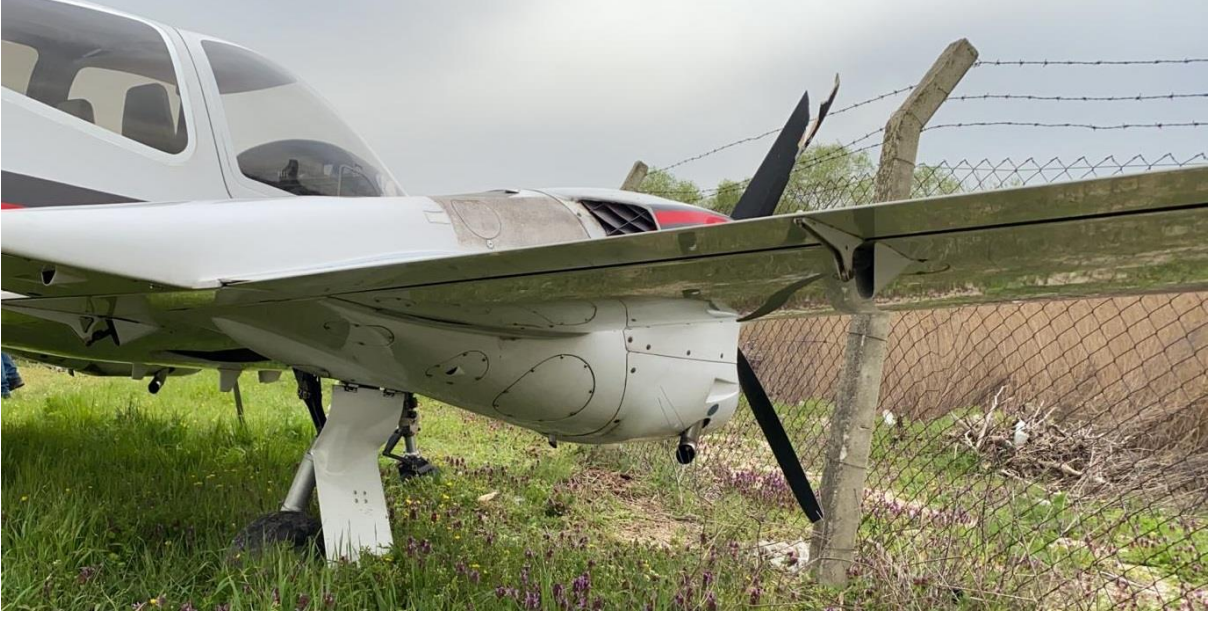
**Resim-5: Hava Aracındaki Hasarlar**

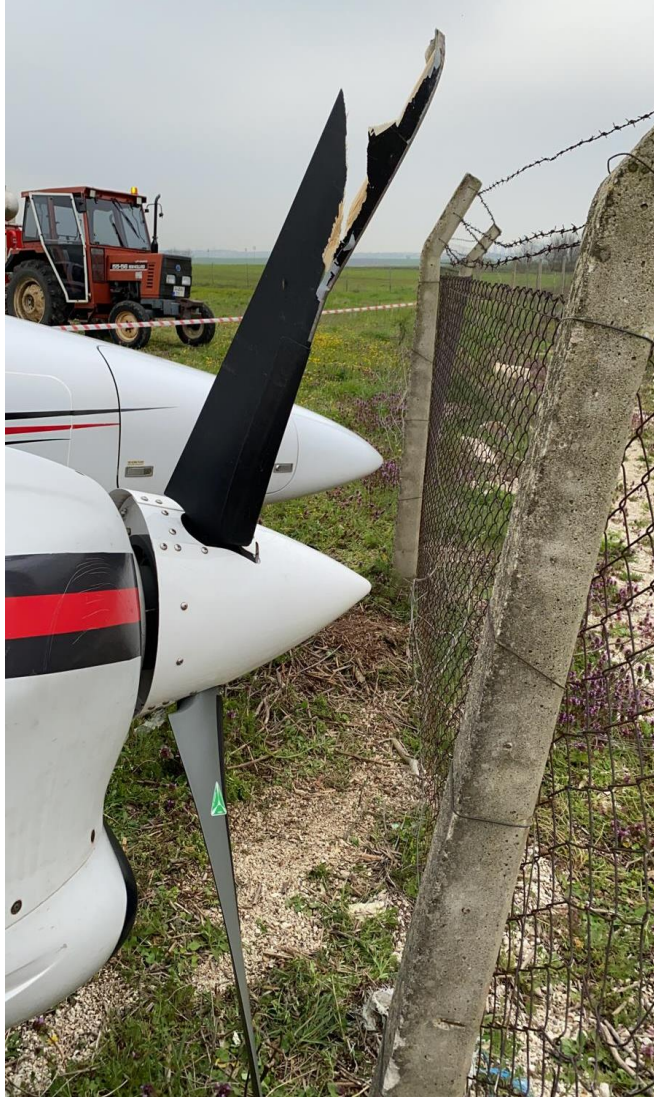
**Resim-6: Çarpmaya bağı Motor Hasarı**

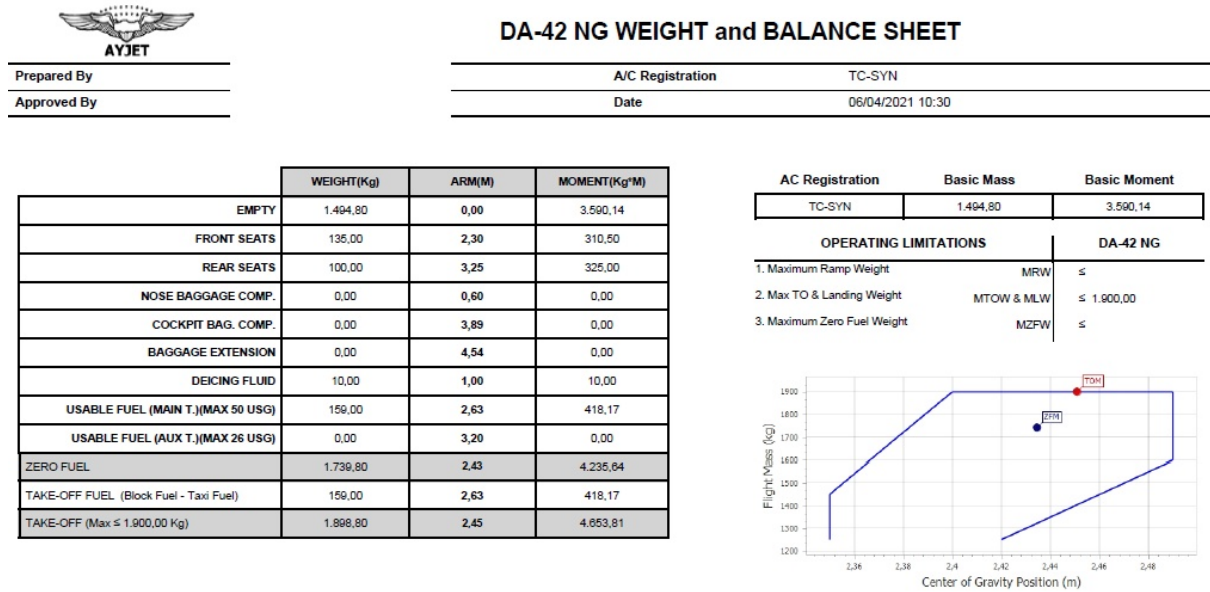
**Grafik-1:** DA42-NG Mass and Balance Sheet

Hazırlanan yükleme planına göre, hava aracının maksimum kalkış ağırlığı 1900 kg olup, hava aracının kalkarken ve ciddi olay esnasında limitler dâhilinde olduğu görülmüştür. Ciddi olay sonrası araştırma ve inceleme çalışmaları başlatılmış olup, uçuş öncesi hazırlanan ağırlık ve denge formunun gerçek bilgileri yansıtmadığı, pilotların ön ve arka koltuk toplam ağırlığını 235 kg. bagaj ağırlığını ise 0 kg. olarak gösterdikleri, ancak ön ve arka koltuk ağırlığının gerçekte 313 kg. olduğu tespit edilmiştir. Ayrıca öğretmen pilot ve üç öğrenci pilotun, Balıkesir Koca Seyit Havalimanı'na eğitim için intikal ettikleri düşünüldüğünde, bagajlarının olmamasının günlük hayatın akışına uygun olmadığı kanaatini oluşturmuştur

Ulaşım Emniyeti İnceleme Grubu, ağırlığın söz konusu ciddi olaya faktör olduğunu değerlendirmektedir.

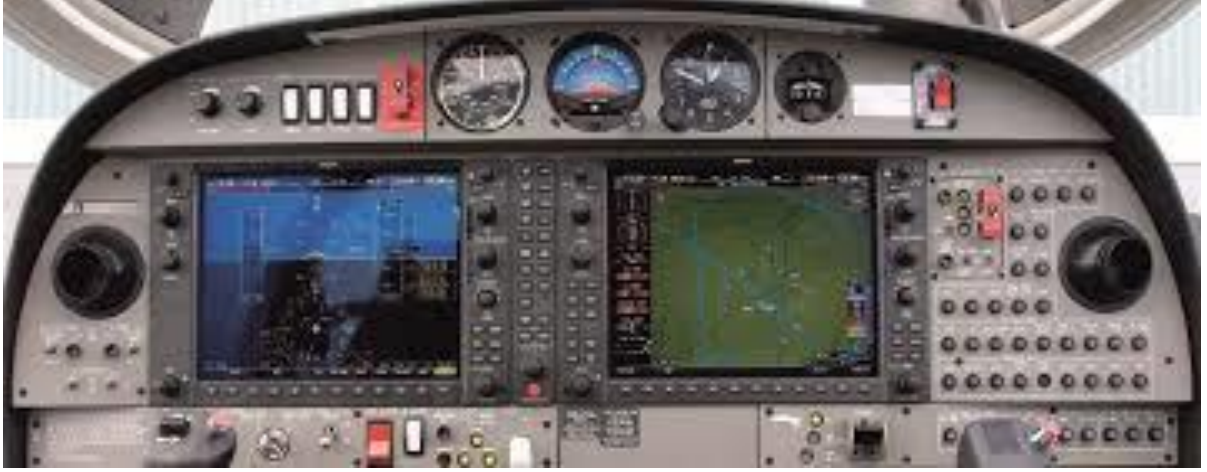
TC-SYN tescil işaretli hava aracında VFR uçuş yapabilecek seyrüsefer cihazları mevcut olup, hava aracı istasyon ruhsatnamesinde belirtilmektedir.

**Resim- 7:** Garmin 1000 Seyrüsefer ve Haberleşme Cihazları

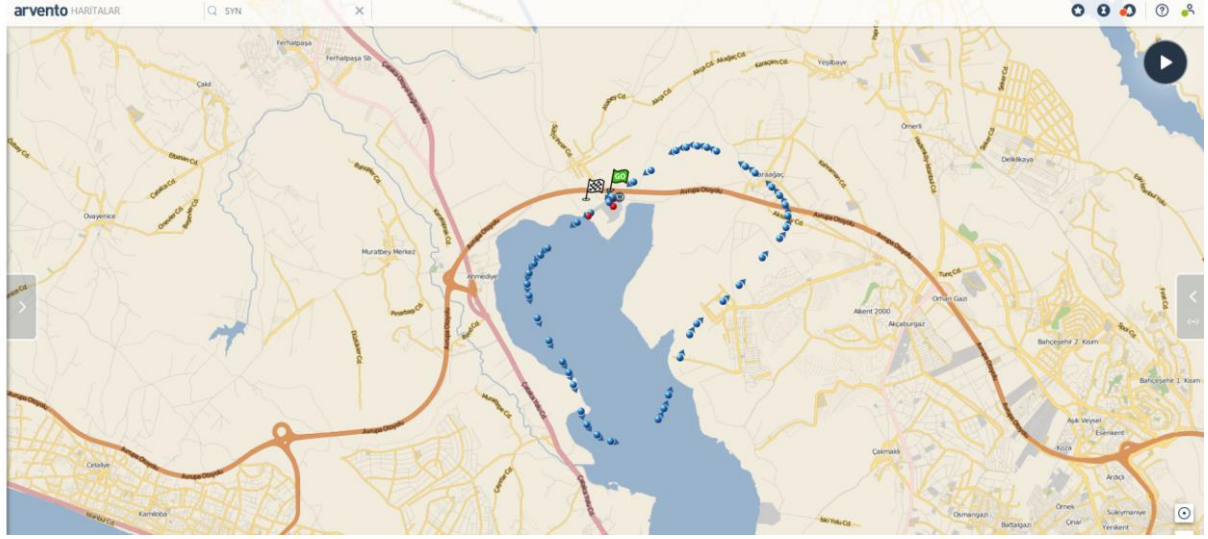
Ancak hava aracında takılı bulunan Hava Aracı Takip Sisteminden (HATS) hava aracıyla ilgili veriler temin edilmiş olup, hava aracının izlediği rota aşağıda yer almaktadır:

**Grafik-2: Hava aracı rotası**

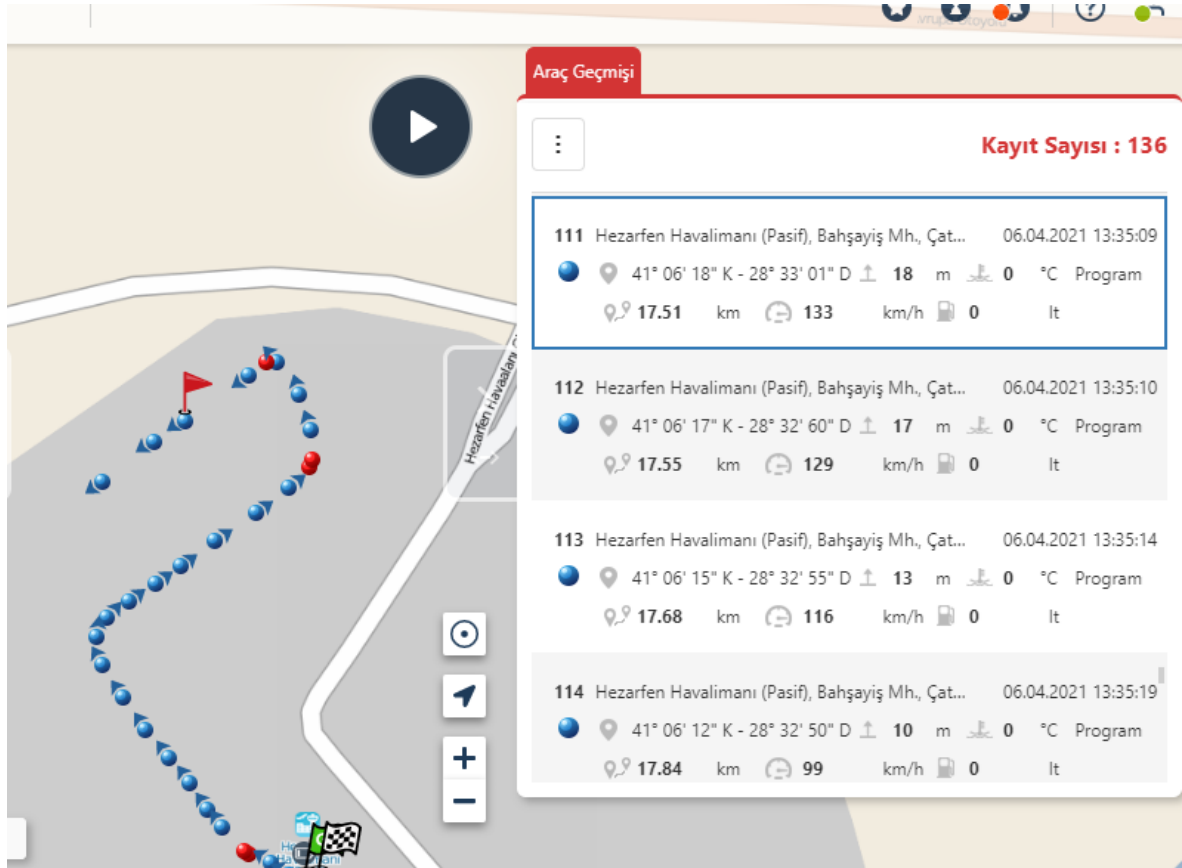
**Grafik-3: Uçuş Grafiği (iniş)**

Not: 3. grafikte yer alan zaman yerel saattir.

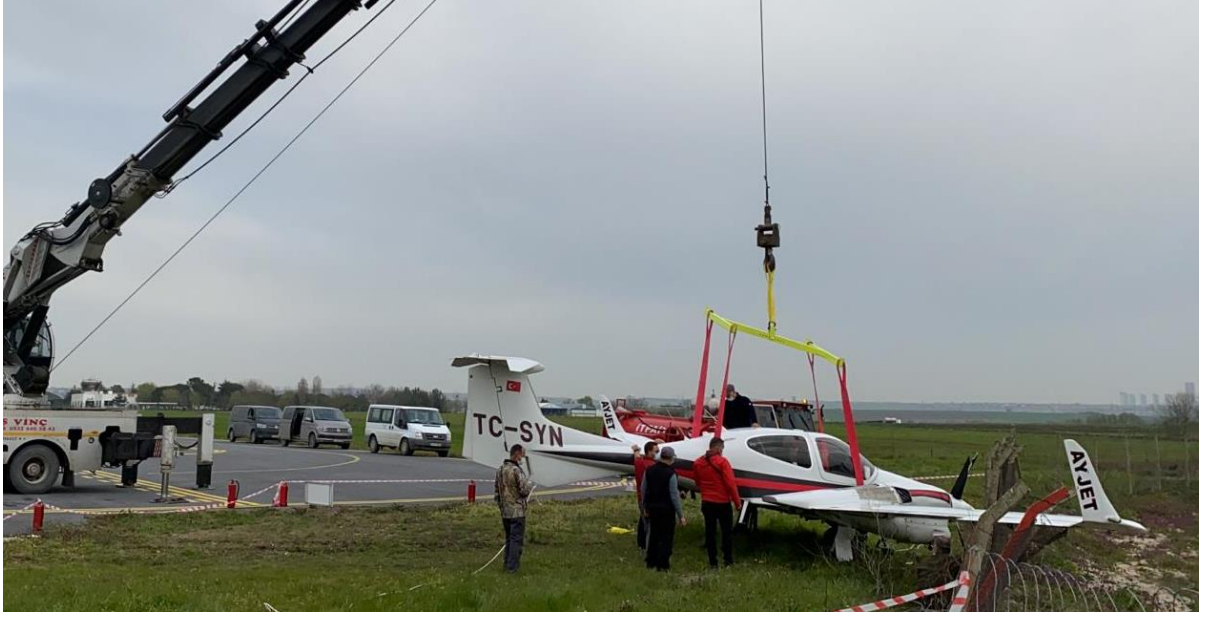
**Resim-8:** Hava Aracını Taşıma

Hezarfen Havaalanı'nda gerçekleşen ciddi olay sonrasında, ATC 'ye bilgilendirme yapılmış ve uçak emniyete alınarak uygun şekilde tahliye edilmiştir. Hava aracının gerekli bakım ve onarım işlemleri için yetkili personel tarafından kurtarma işlemleri uygulanarak Hezarfen Havaalanı bakım hangarına taksi yolu üzerinden çekilerek nakledilmiştir.
