**HAVA ARACI KAZASI ARAŞTIRMA VE İNCELEME NİHAİ RAPORU**

**HAVA ARACININ TİP / MODELİ** : Aquila A211

**TESCİL İŞARETİ** : TC-UDN

**KAZA TARİHİ ve SAATİ** : 08.01.2025 / 09:40 UTC

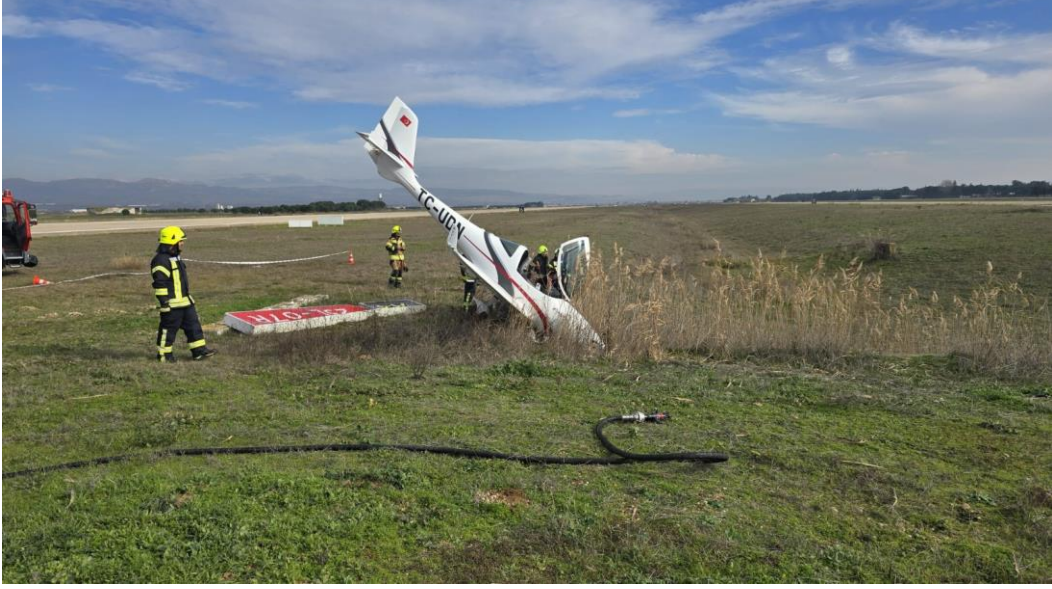
08.01.2025 tarihinde, Fenix Havacılık A.Ş. tarafından işletilen, TC-UDN tescil işaretli, AT-01-100A-392 seri numaralı, Aquila A211 tipi hava aracının, Bursa Yenişehir Havalimanı, 07L pistine inişinin ardından pistten çıkması neticesinde hava aracı ciddi olayı meydana gelmiş, ölen ya da yaralanan olmamıştır.

**Resim-1:** Ciddi Olay Mahalli

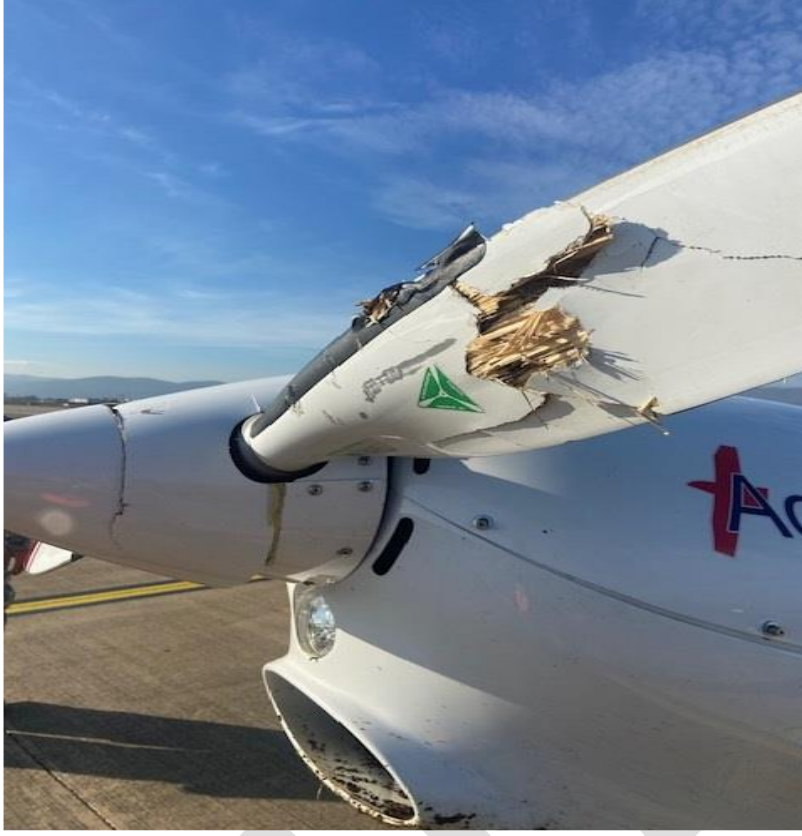
- Ön iniş ve ana iniş takımı hasarı,
- Pervane hasarı,
- Motor hasarı,
- Kanat ve kuyruk hasarı,
- Pitot tüpü hasarı tespit edilmiştir.

Hava aracı hasar derecesinin HKY-13 (Sivil Hava Aracı Kaza veya Ciddi Olaylarını Araştırma ve İnceleme Yönetmeliği) 'nin 38. Maddesine göre hafif hasar olduğu değerlendirilmiştir.

**Resim-2:** Hasarlı Hava Aracı

İniş sonrası öğrenci pilotun yüksek sürat ile taksi yoluna yönelmesi, sert sağ rudder kullanımı sonucu insan faktörüne bağlı olarak meydana geldiğini değerlendirilmektedir.

- İşletmenizde eğitim görmekte olan tüm öğrenci pilotlara taksi yolunda dönmek için uygun süratle varılmadan manevra yapılmamasının hatırlatılması,
- Tüm öğretmen ve öğrenci pilotların Nihai Raporu incelemelerinin sağlanması uygun mütalaa edilmektedir.

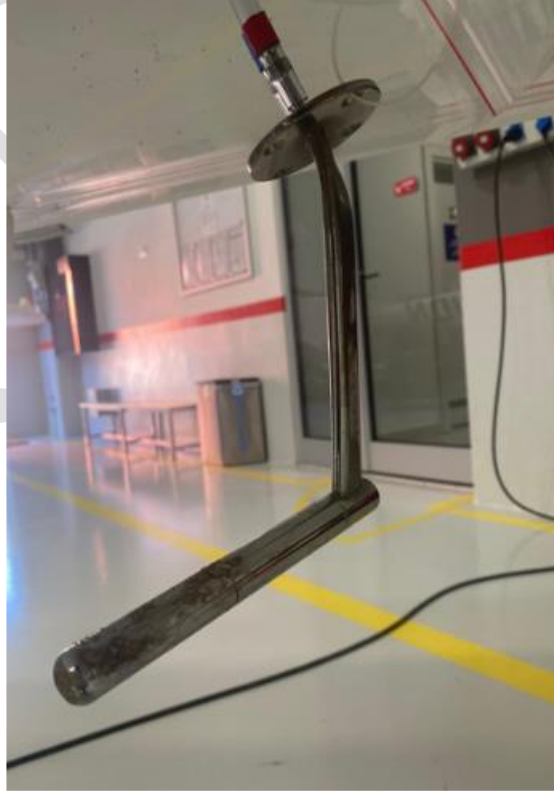
**Resim-3:** Hasarlı Pitot Tüpü

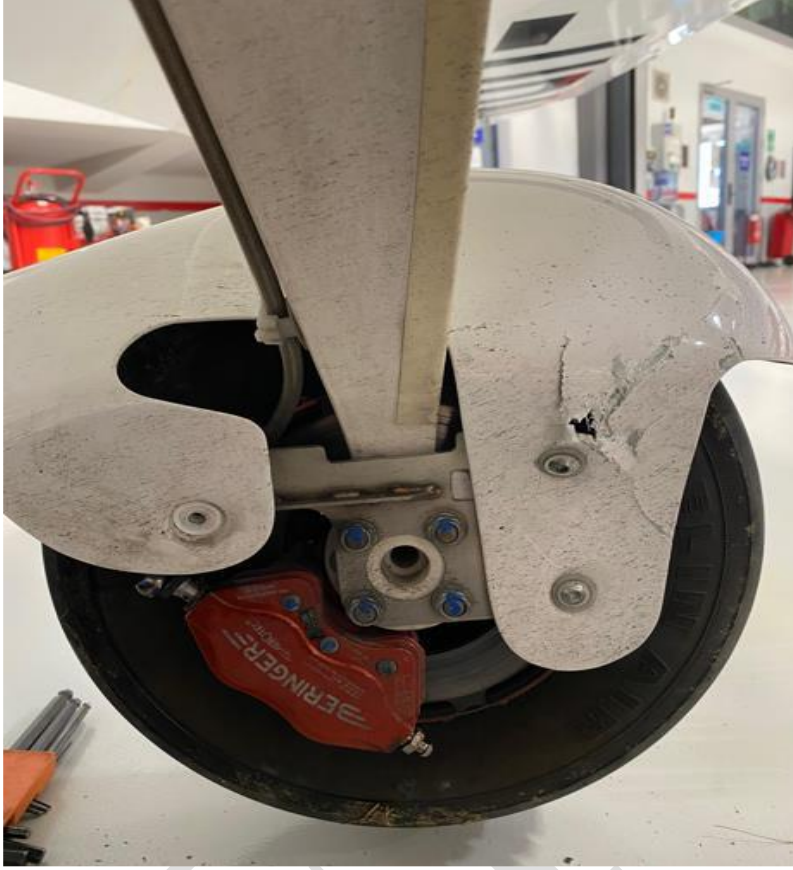
**Resim-4:** Hasarlı İniş Takımı

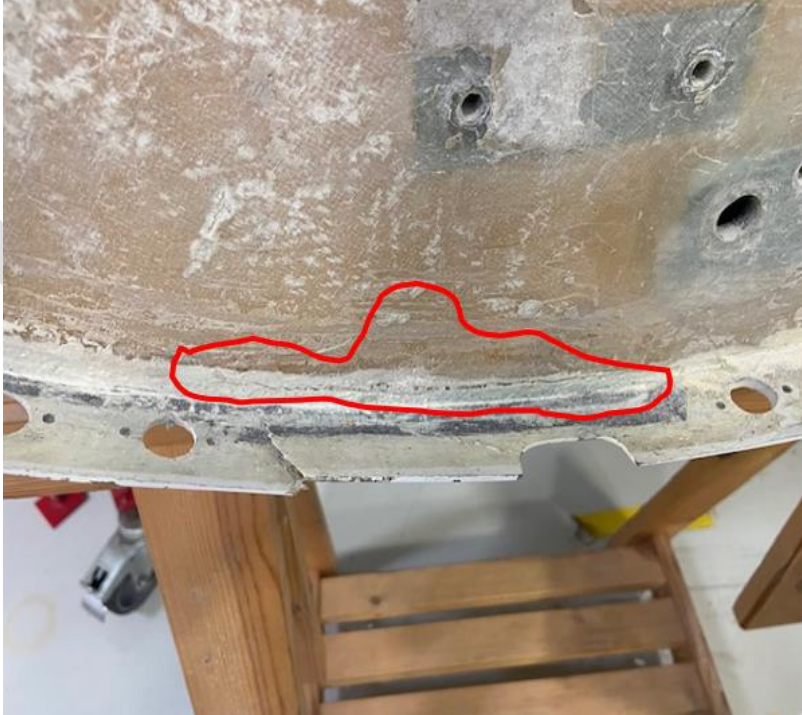
**Resim-5:** Gvde Hasarı

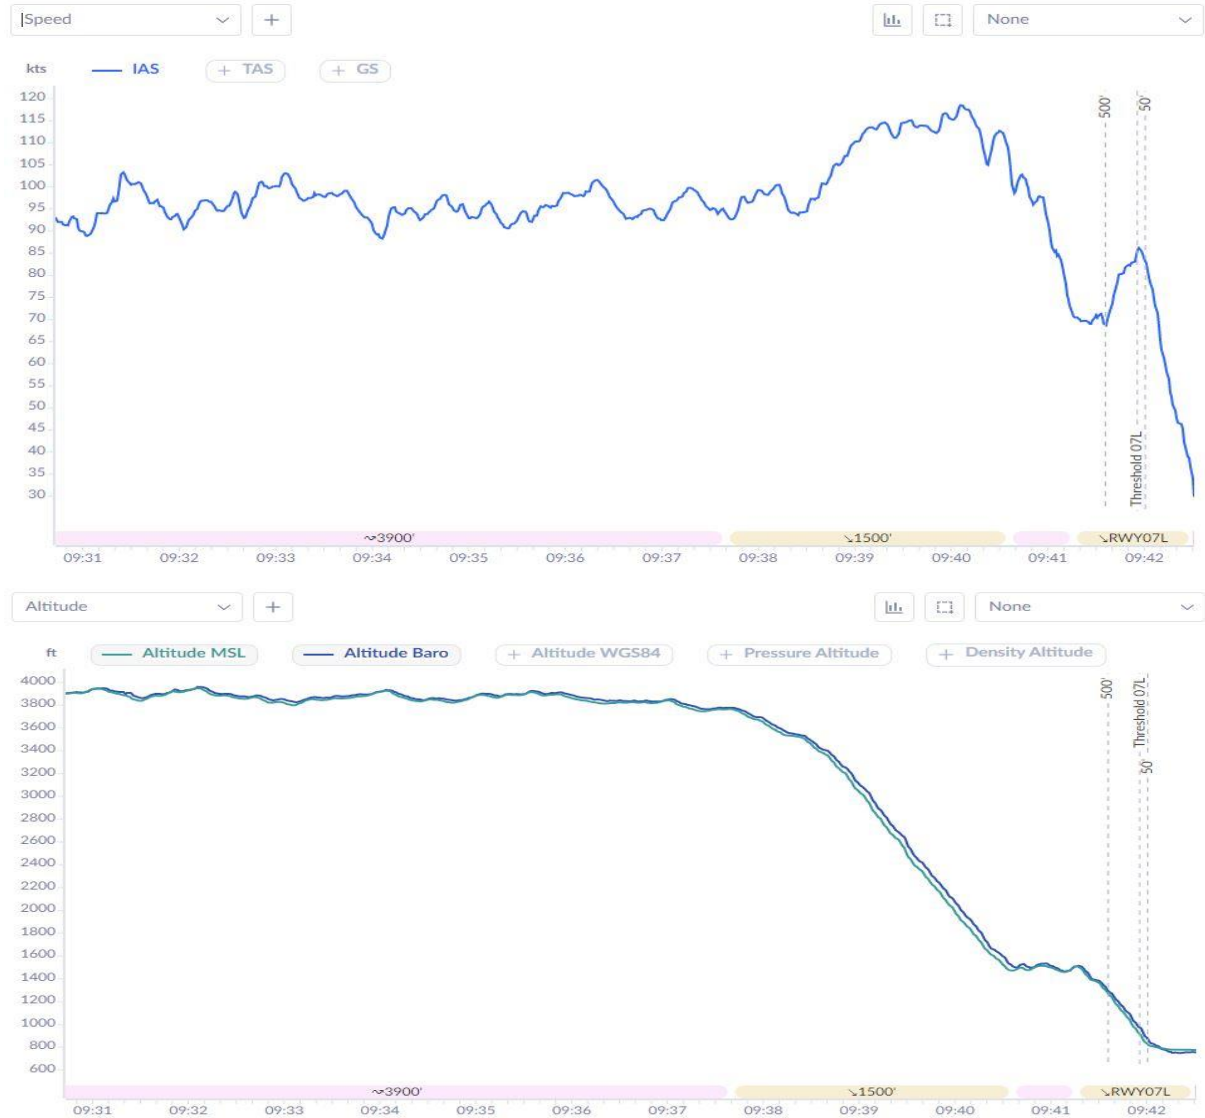
TC-UDN tescil işaretli hava aracında bulunan GARMIN marka, GDU 460 model, 350012540 seri numaralı Display Unit'ten elde edilen uçuş verileri, <https://www.flysto.net> web platformunda yeniden canlandırma yöntemiyle analiz edilmiş, yapılan değerlendirmeler sonucunda, meydan irtifasının 763 ft olduğu göz önüne alındığında, aşağıdaki bulgular tespit edilmiştir;

- Yaklaşma süratinin stabil olmadığı, irtifa kaybını telafi etmek amacıyla burun aşağı verilerek hızın 118 kt'ye kadar çıktığı ve yüksek süratle yaklaşma gerçekleştirildiği,
- Pisti tam olarak karşılamakta gecikme yaşanmasına rağmen, hava aracının pist orta hattı üzerine iniş yaptığı,

- 52 knots hızla pist ile temas sağlandığı, 46 knots hızda sağ pedala yapılan müdahale ile pisten çıkılmaya çalışıldığı,
- Yaklaşma esnasında pitch açısının sürekli değiştiği ve stabil olmadığı,
- Baş açısının (heading) pist ile uyumlu olduğu,
- Palyeye geçiş irtifasının uygun olduğu,
- Motor devirlerinde herhangi bir anormallik olmadığı,
- Flapların zamanında açıldığı ve iniş konfigürasyonuna uygun olduğu,
- 07L pistine iniş gerçekleştikten sonra, yüksek süratte rudder kumandalarına sert müdahale sonucunda hava aracının A4 taksi yolunun doğusundan pist dışına çıktığı ve drenaj kanalına girdiği tespit edilmiştir.

Grafik-2: Garmin Verileri

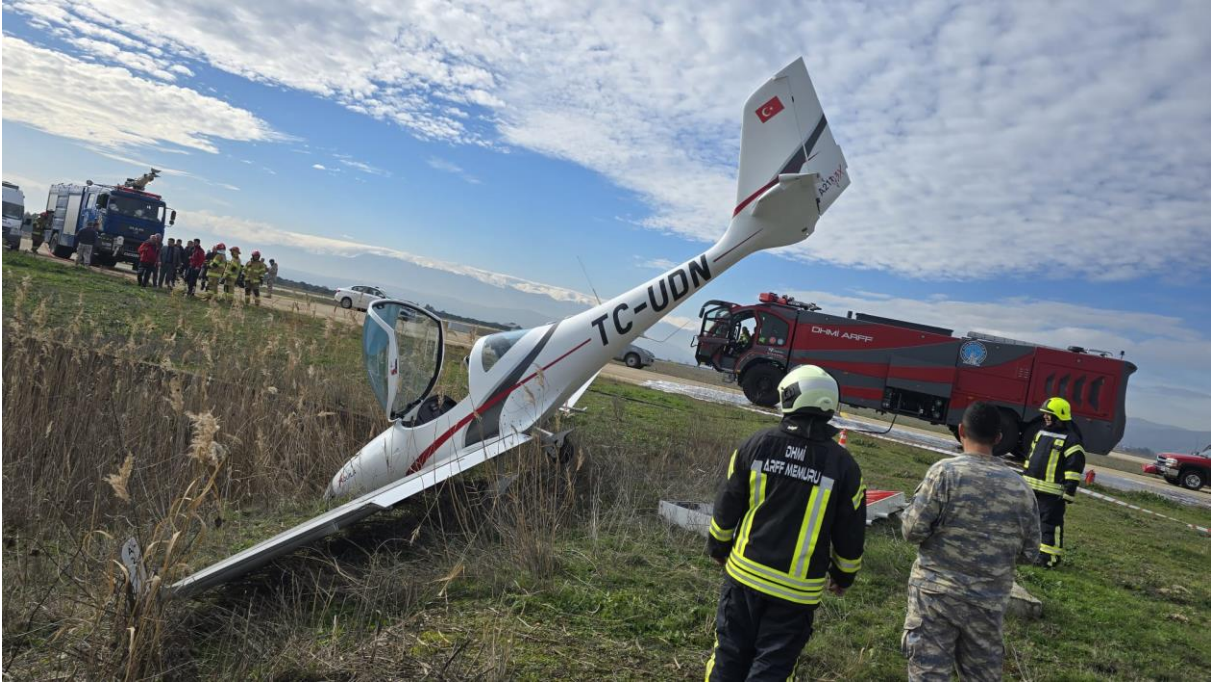
- Hava Trafik Otoritesi, durumu Apron Birimi'ne telefon yoluyla bildirmiş,
- Apron Birimi, saat 10:29:12'de ARFF Birimine ciddi olayı aktarmış,
- ARFF Birimi, 5 araç ve toplam 12 personel ile saat 10:31:42'de ciddi olay yerine ulaşmış,
- Hava aracında yakıt sızıntısı tespit edilmesi nedeniyle, yangın riski göz önünde bulundurularak ARFF birimleri tarafından gerekli müdahale gerçekleştirilmiş ve emniyet tedbirleri alınmış,
- Ciddi olayın meydana geldiği bölge, ARFF birimleri tarafından güvenlik amacıyla şeritle çevrilmiştir.

**Resim-7: ARFF Müdahalesi**

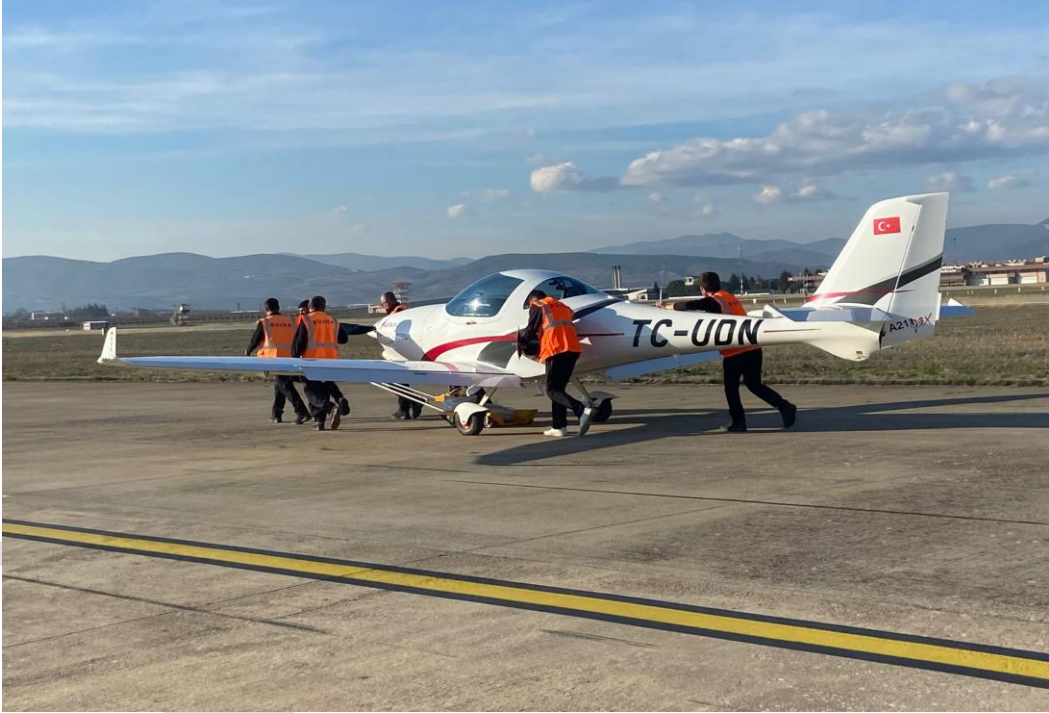
- Olay yerine derhal ARFF ekipleri ve askeri personel sevk edilmiş,
- Fenix Havacılık tarafından, Ulaşım Emniyeti İnceleme Merkezi'nin bilgisi dahilinde kurtarma operasyonu başlatılmış,
- Hava aracı, uygun ekipmanlar kullanılarak bulunduğu noktadan dikkatli bir şekilde çıkarılmış ve DHMİ kontrolündeki apron bölgesinde belirlenen emniyetli alana taşınmıştır.

**Resim-8:** Hava Aracı Kurtarma Operasyonu
