ULAŞIM EMNİYETİ İNCELEME MERKEZİ BAŞKANLIĞI

HAVA ARACI CİDDİ OLAYI ARAŞTIRMA VE İNCELEME NİHAİ RAPORU

SAHİBİ ve İŞLETİCİSİ : Fenix Havacılık A.Ş.
HAVA ARACI TİP ve MODELİ : Evektor SportStar RTC
TESCİL İŞARETİ : TC-UFN
CİDDİ OLAY YERİ : Bursa Yenişehir Havalimanı
CİDDİ OLAY TARİHİ : 03.07.2022 / 07:30 UTC
ÖLÜ ve YARALI DURUMU : Yok
HAVA ARACI HASAR DURUMU : Hafif Hasar

Heyet Karar No:13/(H-09 / 2024)

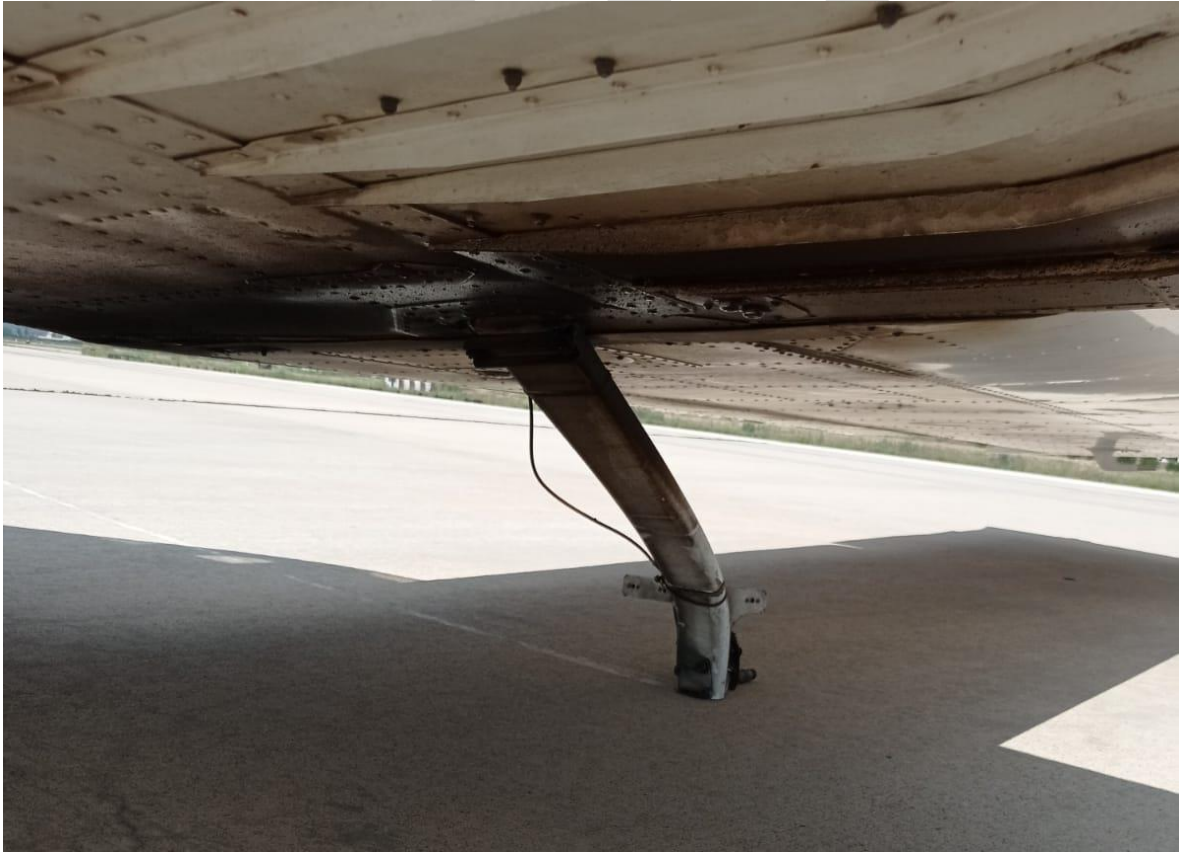
Resim-2: Sol Ana İniş Takımı

- Sol iniş takımında hasar,
- Sol fren sisteminde hasar,

Bu hasar derecesinin HKY-13 (Sivil Hava Aracı Kaza veya Ciddi Olaylarını Araştırma ve İnceleme Yönetmeliği) Madde-38 çerçevesinde hafif hasar seviyesinde olduğu değerlendirilmektedir.

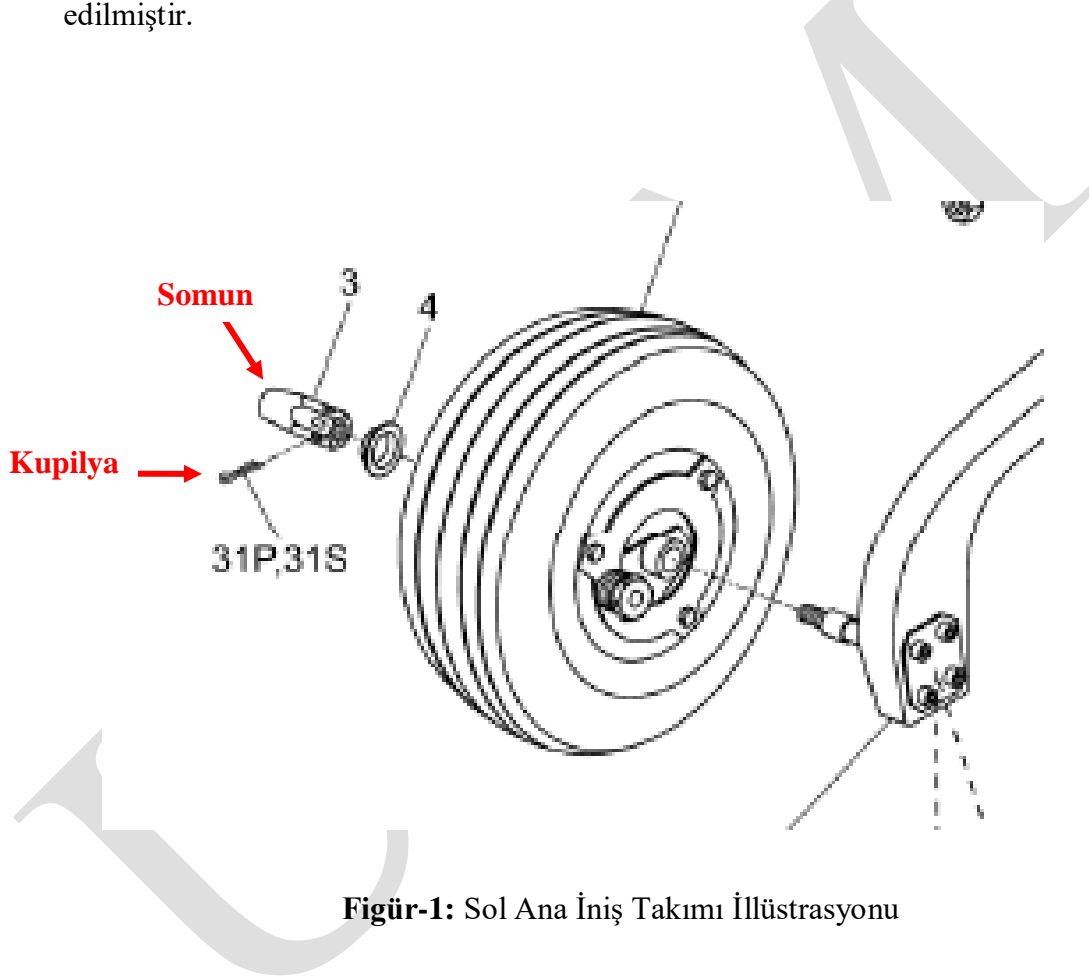
Figür-1: Sol Ana İniş Takımı İllüstrasyonu

- TC-UFN tescil işaretli hava aracına ait, 30.06.2022 tarihli, FH/VO-2022-36 numaralı iş emri ile sol ana lastik değişimi için iş emri açıldığı,
- TC-UFN tescil işaretli hava aracına ait, 30.06.2022 tarihli, FH/VO-2022-36 numaralı iş emri kapsamında sol ana lastik değişerek, CRS Bakım Çıkış Sertifikasının düzenlenmiş olduğu,
- Ana lastik tutucu somununda parça kataloğuna göre 4x40 mm kupilya (split pin) kullanılması gerektiği,

LANDING GEAR					
5.2 Main landing gear (S5 00-05 01)					
Pos.	Order number	Designation	Qty	Standard	Note
001	S5 10-00 01	Wheel with brake LH	1		
002	S5 10-00 02	Wheel with brake RH	1		
003	E5 20-10 21	Nut	2		
004	765478	Washer	2		
005L	S5 10-10 01	Leg completed LH	1		
006R	S5 10-10 02	Leg completed RH	1		
024	SG1 02-93 01	Yoke	2		
025	SG1 02-54 21	Shim	2		
026	SG1 02-90 21	Yoke	2		
027	S5 00-21 21	Pin	2		
031	040351	Split pin 4x40	2	CSN 02 1781.05

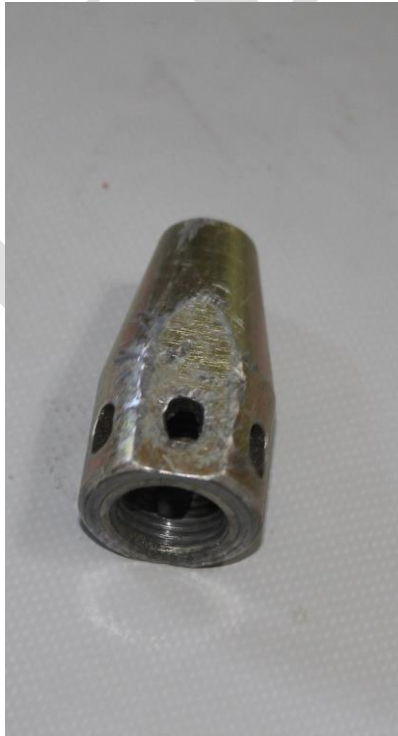
Resim-4: Ana Lastik Somunu

- Yapılan incelemede bahsi geçen kupilyanın (split pin) depoda mevcut olmadığı,
- Şirket deposunda daha küçük çap ve ebatta kupilyaların (split pin) mevcut olduğu ve sol ana lastik değişimi esnasında kullanıldığı,
- Uygun olmayan (daha küçük çap ve ebatta) kupilyanın (split pin) kullanılması neticesinde de kupilyanın (split pin) yuvasından düştüğü veya kırıldığı, buna bağlı olarak da lastiği tutan somunun yerinden çıkması sonucu lastiğin düştüğü tespit edilmiştir.

Lastik değişiminden sonra, sol tekeri ana dikmede tutan mil somununa takılan emniyet kupilyasının (split pin), üretici standartlarında olmaması neticesinde yerinden çıkması veya kırılması sonucu, uygun olmayan malzeme kullanımı ve teknik personel kaynaklı insan faktörü olarak düşünülmektedir.

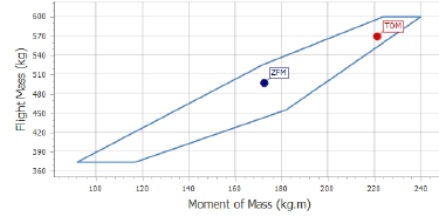
Grafik-1: Evektor SportStar RTC Mass and Balance Sheet

TC-UFN tescil işaretli ve 2016 1907 seri numaralı Evektor Sportstar RTC tipi hava aracının 03.07.2022 tarihinde gerçekleştirilen uçuşu için, öğrenci pilot tarafından, ağırlık ve balans kontrolünün yapılarak, Grafik-1’de gösterilen Evektor Sportstar RTC Mass and Balance Sheet’in düzenlendiği ve gözlemci pilot tarafından onaylanmış olduğu görülmüştür.

Hava aracının maksimum kalkış ağırlığı 600 kg olup, hava aracının kalkarken ve ciddi olay esnasında ağırlığının limitler dâhilinde olduğu görülmüştür.

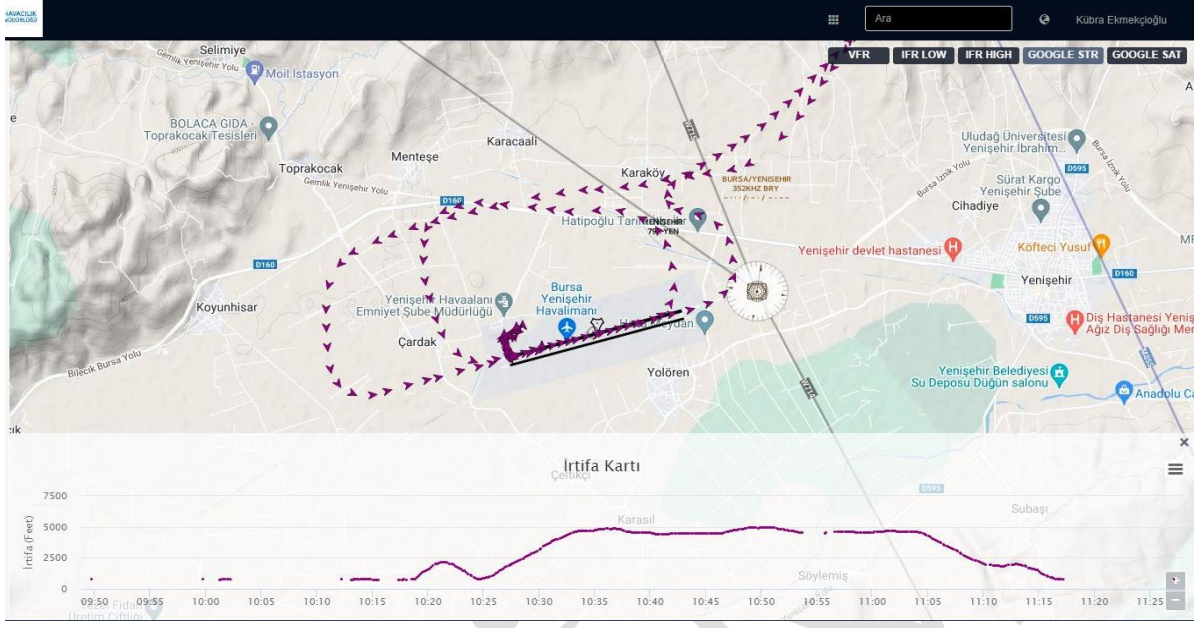
Grafik-2: Hava Aracı Rotası

TC-UFN tescil işaretli hava aracında, ICAO Ek-6 ve SHT – OPS gereği, uçuş kayıt cihazı bulundurma zorunluluğu yoktur. Ancak SHGM, HATS Genelgesi kapsamında, hava aracında takılı bulunan Hava Aracı Takip Sisteminden (HATS) hava aracıyla ilgili veriler temin edilmiş olup, hava aracının izlediği rota aşağıda yer almaktadır:
