**HAVA ARACI CİDDİ OLAYI ARAŞTIRMA VE İNCELEME NİHAİ RAPORU**

| <b>Hava Aracının Tip ve Modeli</b> | : Aquila Aviation International GmbH AT01-100 |
| <b>Tescil İşareti</b> | : TC-UII |
| <b>Ciddi Olay Tarihi</b> | : 08.04.2023 / 10:28 UTC |

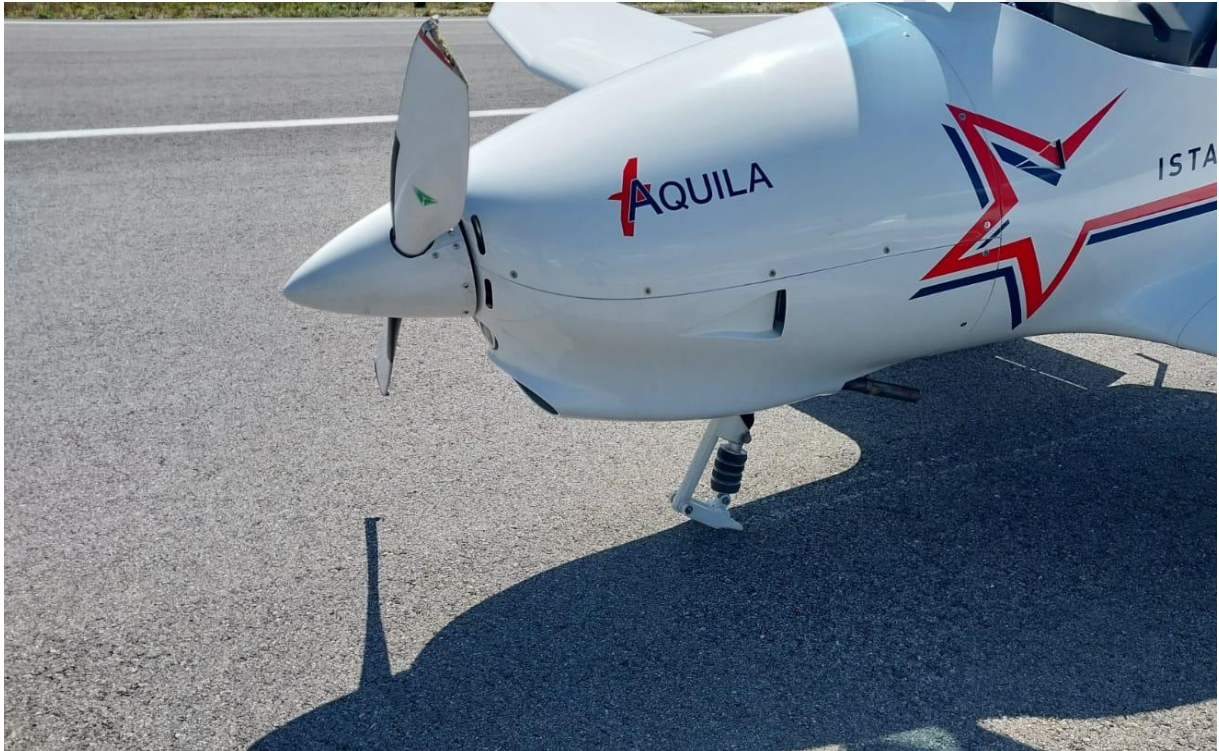
**Resim-1:** Hava Aracı Hasar Durumu

TC-UH tescil işaretli, Aquila Aviation International GmbH AT01-100 tipi hava aracı ciddi olayı sonrası yapılan incelemeler neticesinde hava aracında;

- Ön iniş takımı hasarı,
- Pervane hasarı,
- Motor hasarı tespit edilmiştir.

Hava aracı hasar derecesinin HKY-13 (Sivil Hava Aracı Kaza veya Ciddi Olaylarını Araştırma ve İnceleme Yönetmeliği) 'nin 38.Maddesine göre Hafif Hasar olduğu değerlendirilmiştir.

- Hava aracının palye pozisyonunu kaybetmesine rağmen pas geçmek yerine inişe zorlandığı,
- Durumsal farkındalığını kaybederek inişe odaklanıp derinlik algısını kaybetmesi sonucu hücum açısını ayarlayamayarak sert bir şekilde piste ön iniş dikmesini ve pervaneyi vurduğu tespit edilmiştir.

Öğrenci pilotun 07 pistine inişi sırasında palye pozisyonunda doğru kumanda tekniklerini uygulayamaması, durumsal farkındalığını kaybetmesi, stabil olmamasına rağmen pas geçmeyerek inişe odaklanıp zorlaması sonucu, insan faktörüne bağlı olarak meydana geldiğini değerlendirilmiştir.

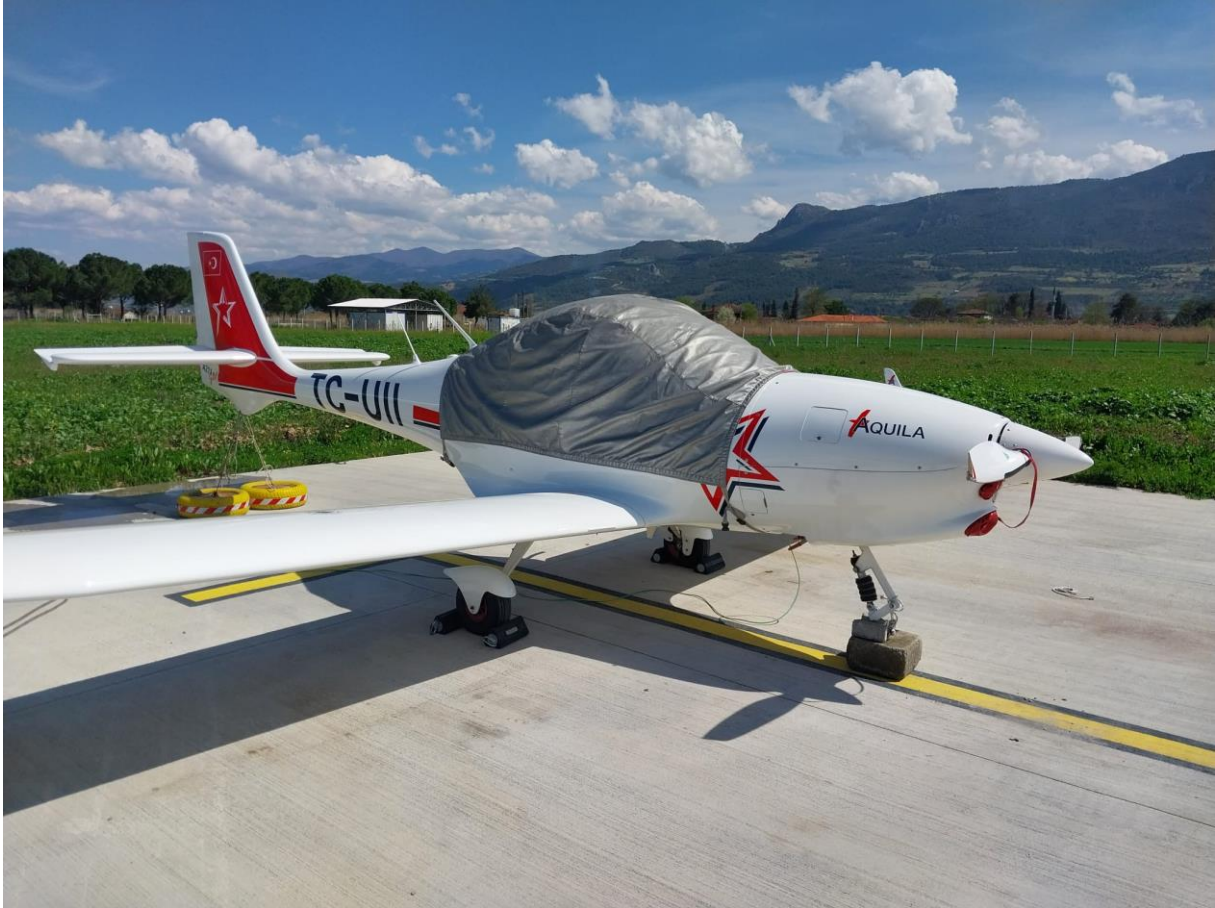
**Resim-4:** Hava Aracının Aprondaki son hali

08.04.2023 tarihinde Sakarya Pamukova İniş Şeridi 07 pistine inişine müteakip meydana gelen ciddi olay sonrası, öğrenci pilot kendi imkanları ile hava aracını emniyete alarak terk etmiştir. Hava aracı ise Başkanlığımız talimatı ile şirket yetkilileri tarafından aprona taşınarak emniyete alınmıştır.
