**T.C.  
ULAŞTIRMA VE ALTYAPI BAKANLIĞI  
ULAŞIM EMNİYETİ İNCELEME MERKEZİ BAŞKANLIĞI**

**HAVA ARACI CİDDİ OLAYI ARAŞTIRMA VE İNCELEME NİHAİ RAPORU**

**SAHİBİ** : THK Gökçen Havacılık İktisadi İşletmesi  
**İŞLETMECİSİ** : THK Uçuş Akademisi A.Ş.  
**HAVA ARACININ TİP / MODELİ** : Tecnam S.R.L. P2002JF  
**TESCİL İŞARETİ** : TC-UMJ  
**CİDDİ OLAY YERİ** : Ankara / Gölbaşı  
**CİDDİ OLAY TARİHİ** : 30 Temmuz 2024  
**ÖLÜ VE YARALI DURUMU** : Yok  
**HAVA ARACI HASAR DURUMU** : Hafif Hasar

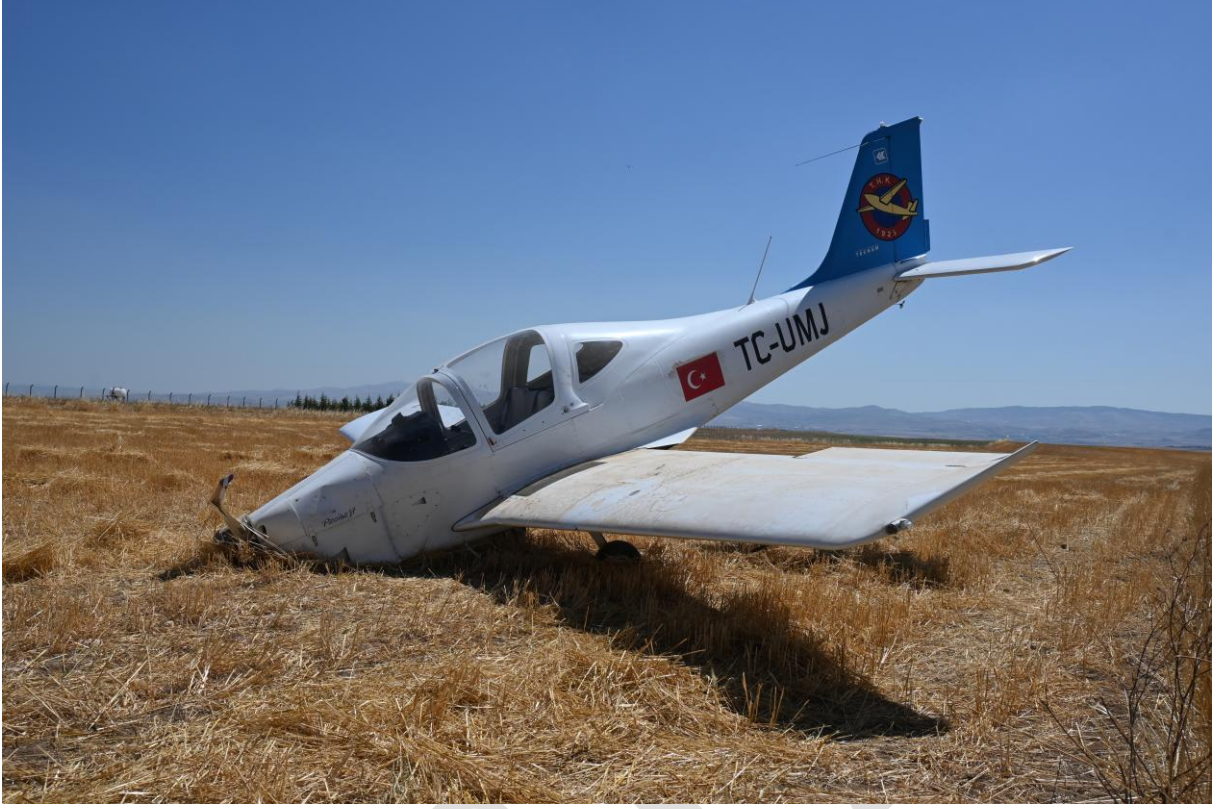
**Resim-1:** Hava Aracı Hasarı

- Kokpit içerisinde çeşitli hasarların olduğu,
- Burun iniş takımının hasarlı,
- Pervanenin hasarlı,
- Motor kaportasının hasarlı,
- Gövde altının hasarlı,
- Pervane çarpmasına bağlı motor bileşenlerinin hasarlı olduğu tespit edilmiştir.

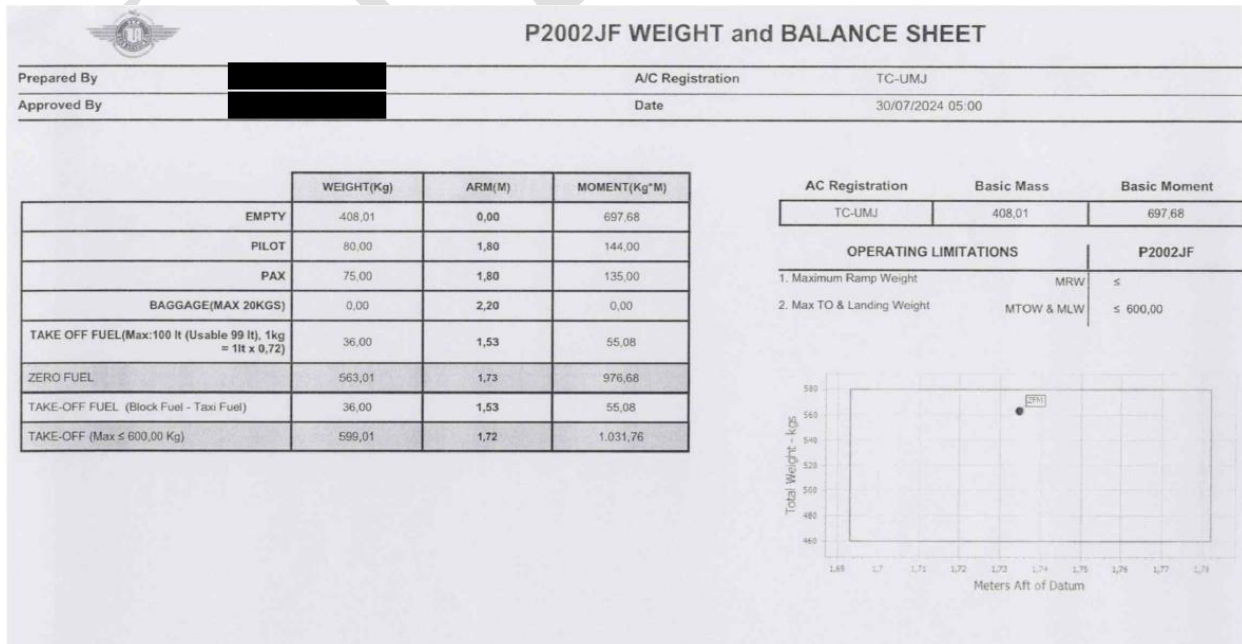
**Tablo-2: Ağırlık & Balans Tablosu**

30.07.2024 tarihindeki uçuş için Ağırlık & Balans Tablosunun doldurulduğu, yapılan ağırlık ve balans hesaplamasında işletmeden alınan evraklar doğrultusunda, kalkış ağırlığının hava aracı limitleri dâhilinde bulunduğu, fakat Ağırlık & Balans Tablosunda belirtilen yakıt miktarı ile Uçak Uçuş ve Bakım Kayıt Defterinin yakıt bölümünde yazılı olan yakıt miktarının uyuşmadığı, yapılan hesaplama göre bu uçuşa aşırı yüklü (overload) olarak başlanıldığı tespit edilmiştir.

Ulaşım Emniyeti İnceleme Grubu, ağırlığın söz konusu ciddi olaya faktör olmadığını değerlendirmektedir.

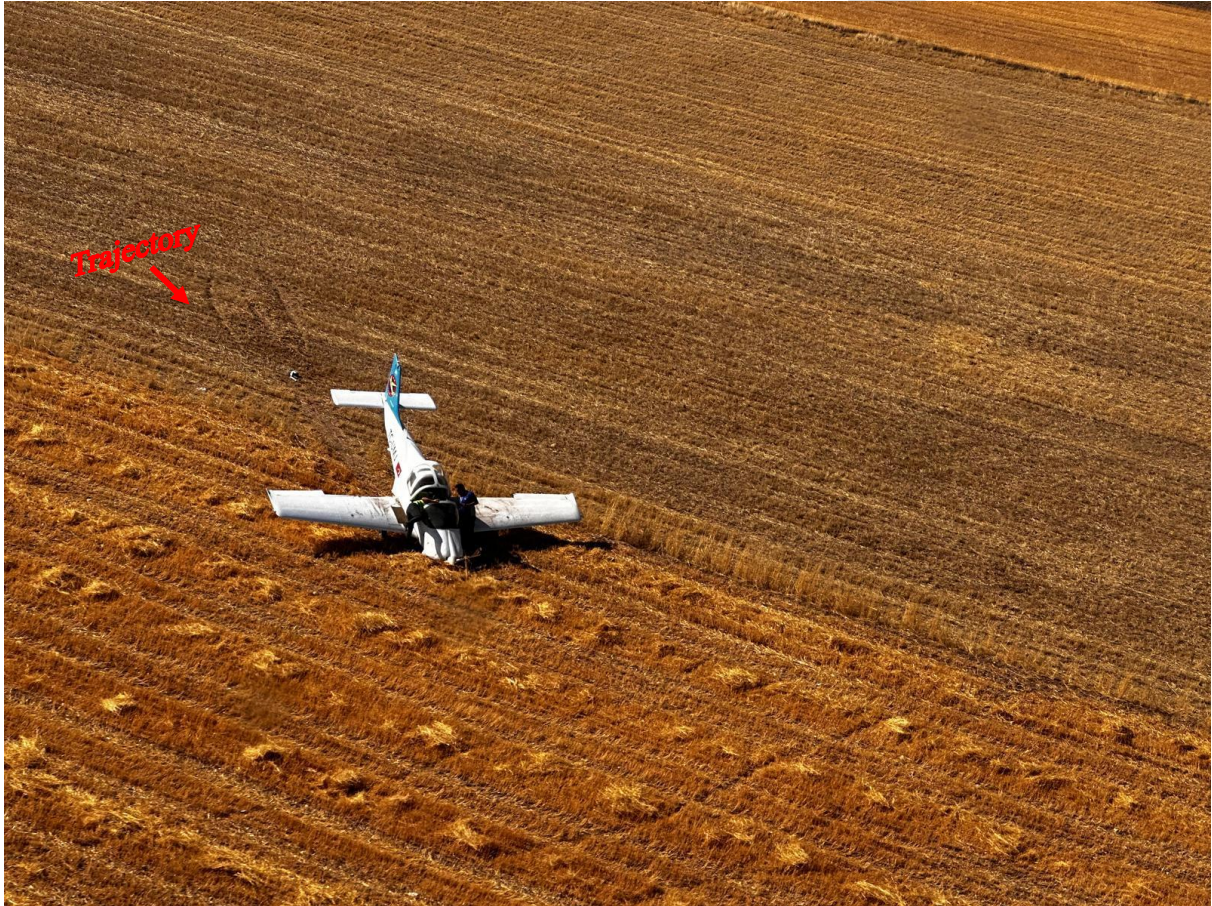
**Resim-3:** Ciddi Olay Mahalli

TC-UMJ tescil işaretli hava aracının eğitim uçuşu esnasında motorda meydana gelen takat kaybı ve motor durması sonrası, Ankara İli, Gölbaşı İlçesi, Tulumtaş Mevkii kırsal alanına yapılan zorunlu inişinde hava aracı bir müddet iniş takımları üzerinde gitmiş, daha sonra süratin düşmesi ve arazinin yumuşak olması nedeni ile burun iniş takımı toprağa gömülerek kırılmış, o vaziyette motor kaportası üzerinde sürüklenerek durmuş ve yapılan incelemelerde hava aracında çeşitli hasarların olduğu, ancak hava aracının bütünlüğünde bir bozulma olmadığı tespit edilmiştir.

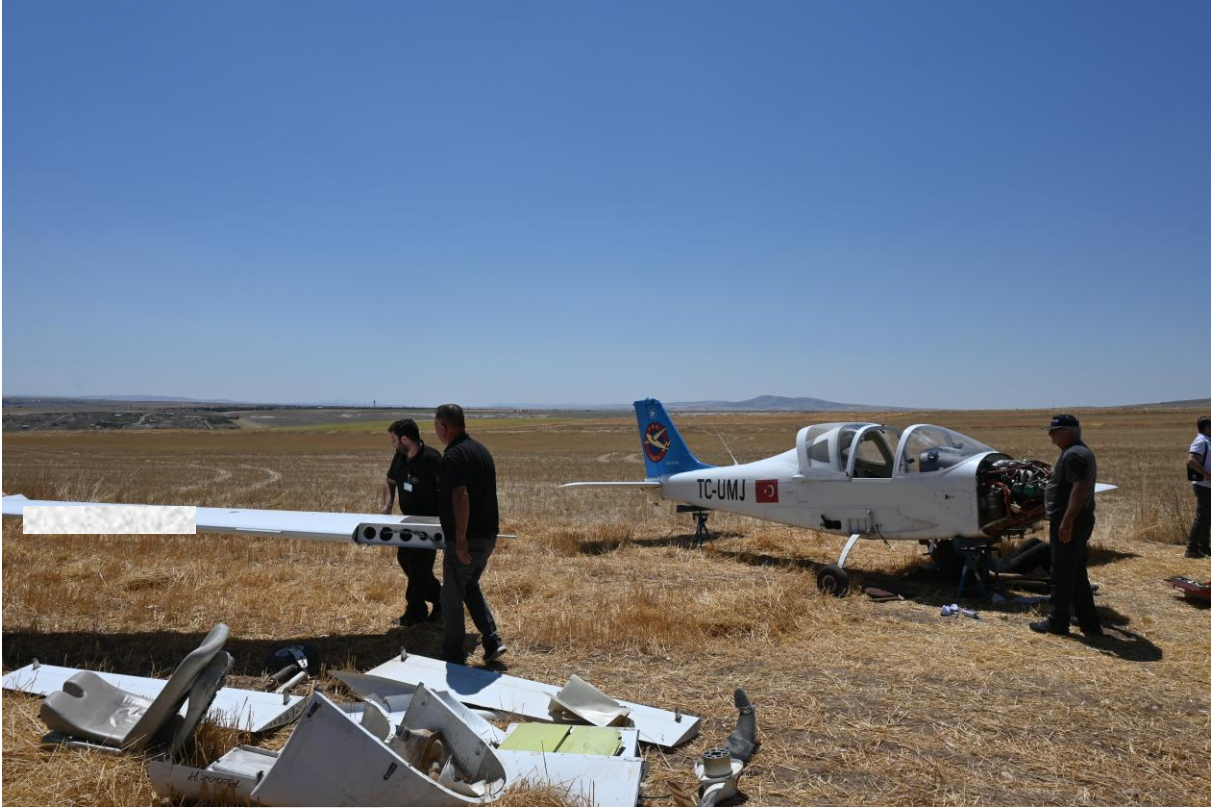
**Resim-4:** Hava Aracı Kurtarma

Pilot ifadelerinden; mecburi iniş sonrası hava aracı iç emniyetini alındıktan sonra hava aracını terk ettikleri anlaşılmıştır. Ciddi olay yerinde yapılan alınan emniyet tedbirleri sonrası hava aracı bulunduğu yerden THK teknik ekipleri tarafından sökülerek, THK Türkkuşu Yerleşkesine taşınmış ve emniyete alınmıştır.
