T.C.  
ULAŞTIRMA VE ALTYAPI BAKANLIĞI  
ULAŞIM EMNİYETİ İNCELEME MERKEZİ BAŞKANLIĞI

**HAVA ARACI CİDDİ OLAYI ARAŞTIRMA VE İNCELEME NİHAİ RAPORU**

| <b>Tescil İşareti</b> | : TC-UZS |
| <b>Ciddi Olay Tarihi</b> | : 14.08.2022 / 12:41 UTC |

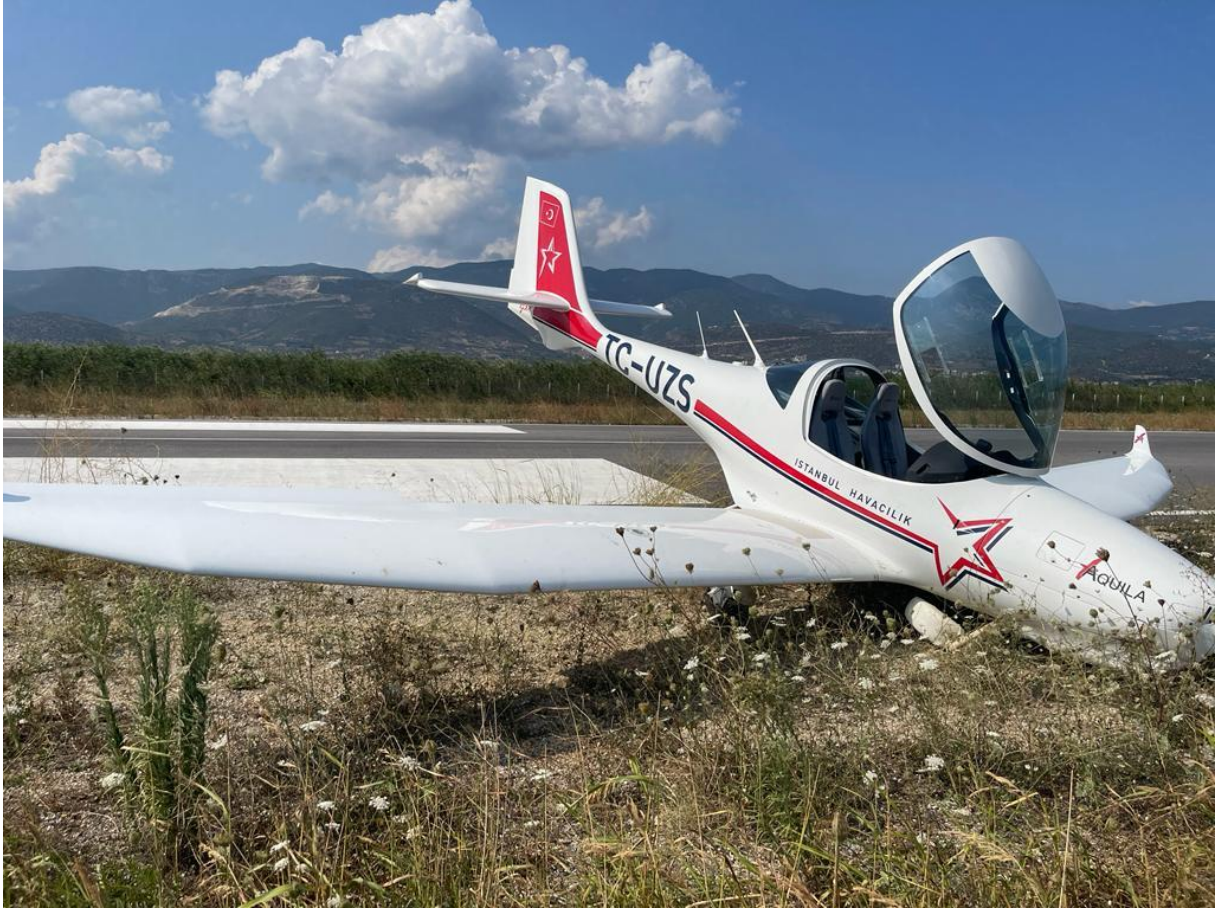
**Resim-1:** Hava Aracı Hasar Durumu

TC-UZS tescil işaretli, Aquila Aviation International GmbH AT01-100 tipi hava aracı ciddi olayı sonrası yapılan incelemeler neticesinde;

- Burun tekeri jantı hasarlı,
- Burun iniş takımı kırık,
- Burun iniş takımı amortisörü hasarlı,
- Pervane palleri kırık,
- Pervane abağı hasarlı,

- Motor kaportası hasarlı,
- Yangın duvarı motor bağlantı bölümü hasarlı,
- Pervane hasarına bağlı olarak motor hasarı olduğu tespit edilmiştir.

Oluşan bu hasarlar, Sivil Hava Aracı Kaza veya Ciddi Olaylarını Araştırma ve İnceleme Yönetmeliği (HKY-13), Madde-38 çerçevesinde değerlendirildiğinde hasar derecesinin Hafif Hasar seviyesinde olduğu görülmektedir.

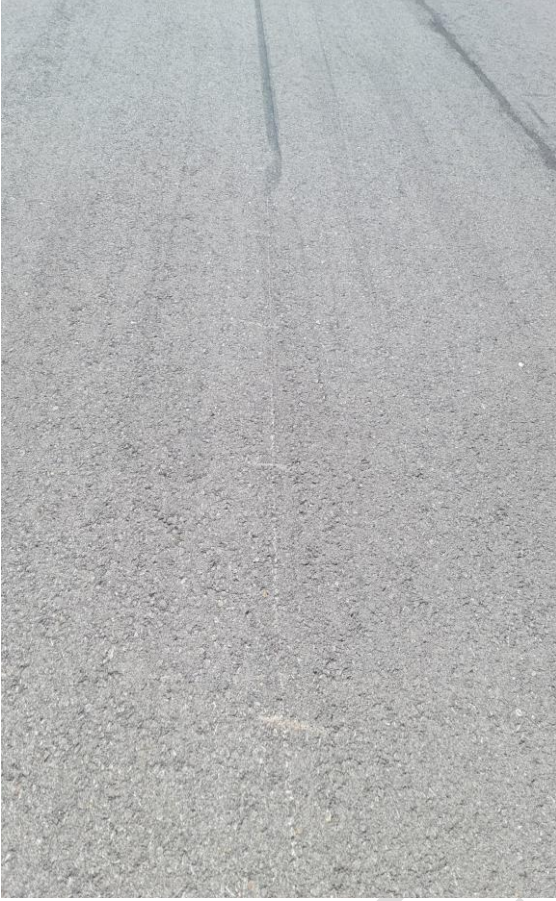
**Resim-3:** Piste İlk Temas Ettiği Yer

14.08.2022 tarihinde, TC-UZS tescil işaretli hava aracının öğrenci pilot kontrolünde, E-19C3 yalnız uçuş görevi için Bursa Yenişehir Havalimanı'ndan sorunsuz şekilde kalktığı, Sakarya Pamukova İniş Şeridi'ne iniş hazırlıklarını tamamlayıp 07 pistine inişe geçtiği, ilk inişte stabil olmadığı için palye pozisyonunda piste pervanenin temas ettiği, sonrasında pas geçerek tekrar meydan paternine dahil olduğu, ikinci inişinde uçağın kontrolünü kaybederek pistin sağından pist dışına çıkarak durduğu, sonrasında motor kapatma işlemlerini yaparak uçağı emniyete alıp kendi imkanları ile uçağı terk ettiği, hava aracı bütünlüğünde bozulma olmadığı anlaşılmıştır.

- Öğrenci pilotun palye pozisyonunda hava aracını kontrol etmekte zorlandığı,
- Hava aracı yeteri kadar yavaşlamadan hatalı kumanda uyguladığı,
- Öğrenci pilotun pas geçme kararını vermekte geç kalması ve inişte hatalı kumanda tekniği uygulaması neticesinde, hava aracının pervanesinin piste temas ettiği ve burun dikmesinin hasarlandığı,

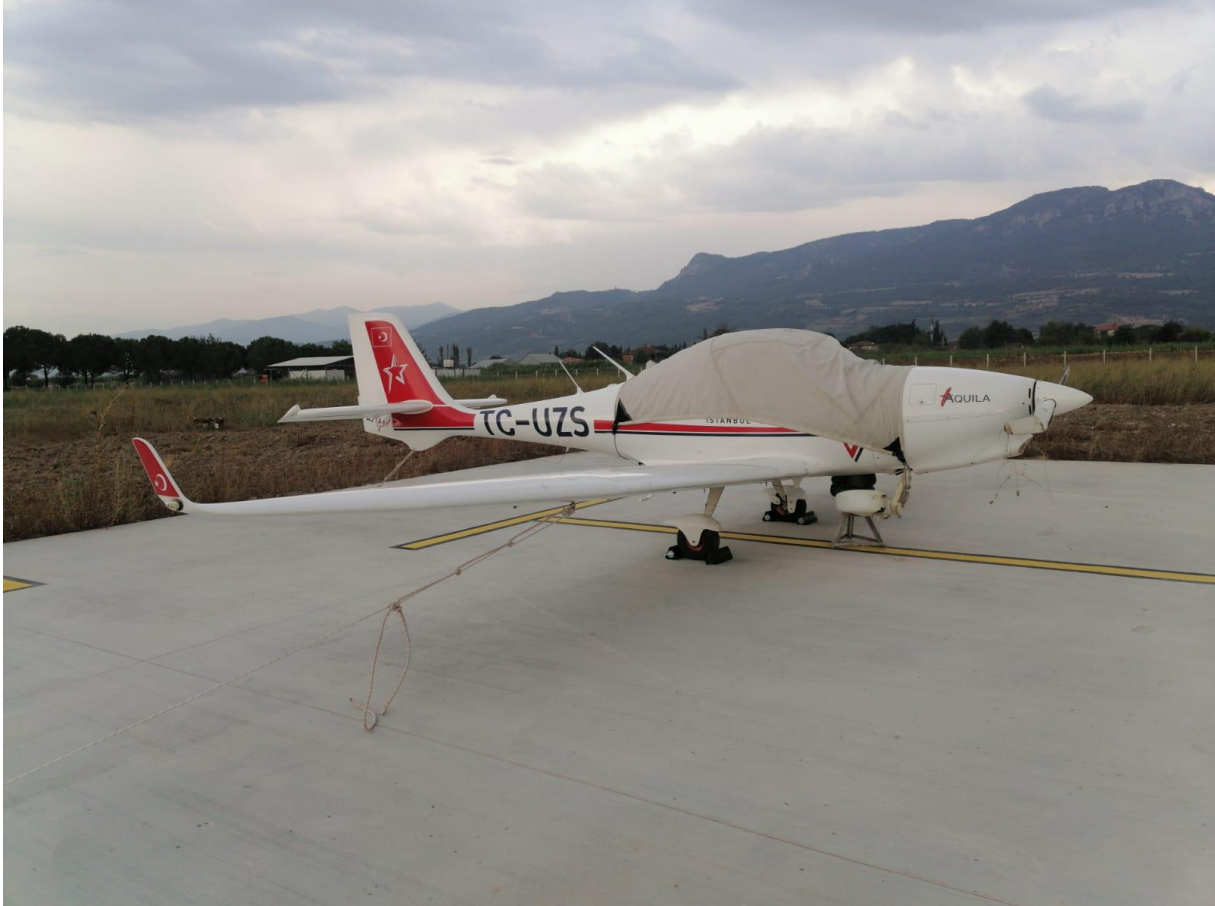
**Resim-5:** Hava Aracının Aprondaki son hali

TC-UZS tescil işaretli hava aracının, 14.08.2022 tarihinde Sakarya Pamukova İniş Şeridi 07 pistine inişine müteakip meydana gelen ciddi olay sonrası, öğrenci pilot kendi imkanları ile uçağı terk etmiş, hava aracı ise Başkanlığımız bilgisi talimatı ile şirket yetkilileri tarafından aprona taşınarak emniyete alınmıştır.
