**HAVA ARACI KAZASI ARAŞTIRMA VE İNCELEME NİHAİ RAPORU**

| <b>HAVA ARACININ TİP ve MODELİ</b> | : Cessna 172 M |
| <b>TESCİL İŞARETİ</b> | : TC-YUZ |
| <b>KAZA TARİHİ</b> | : 29 Haziran 2021/ 11:48 UTC |

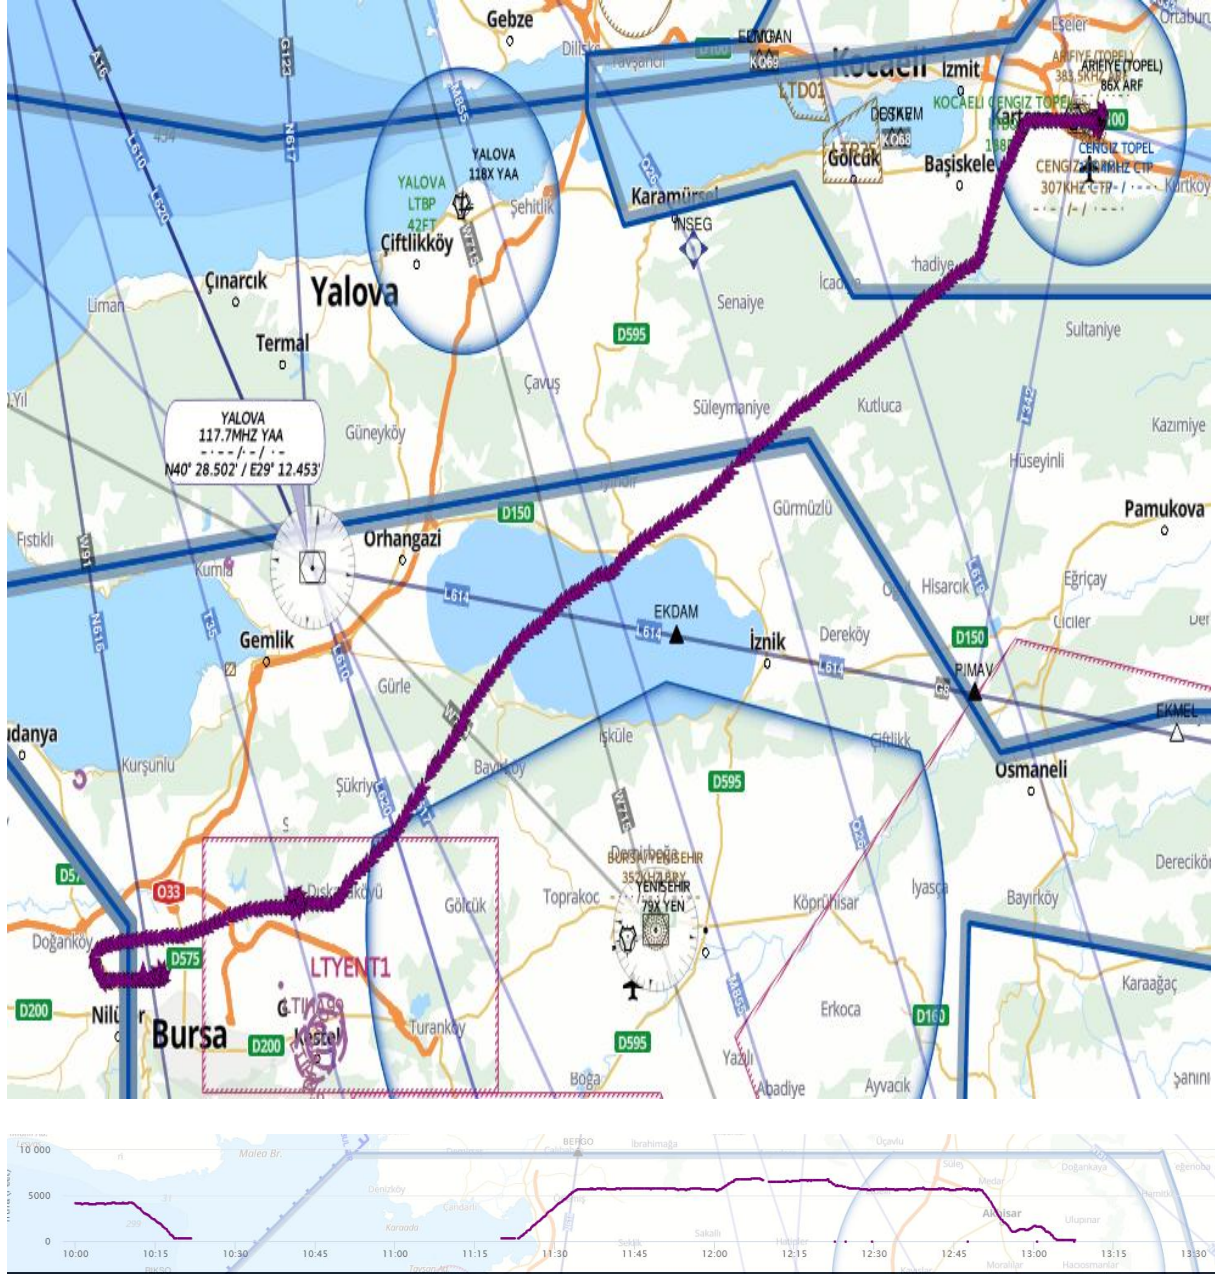
**Figür-1: Hava Aracı Uçuş Rotası**

- Uçuş planında da belirtilen VFR-PIC uçuşu için, Kocaeli Cengiz Topel Havalimanı'ndan 10:45 UTC' de kalkışını gerçekleştirdikleri,
- Bursa Yunuseli İniş Şeridi, RWY 09 pist istikametine sorunsuz şekilde yaklaştıkları,
- İnişe geçtikleri esnada yoğun bir rüzgârla karşılaştıkları ve bu sebep ile inişten vaz geçerek pas geçtikleri,
- Pas geçme esnasında ani gaz açarak motora güç verdikleri, 500-600 ft yükseklikte motorun durduğu ve piste yetişemeyeceklerini anladıklarından, iniş şeridinin yaklaşık 700 metre Doğusundaki, meyve bahçesine zorunlu iniş planlayarak inişi gerçekleştirdikleri anlaşılmıştır.

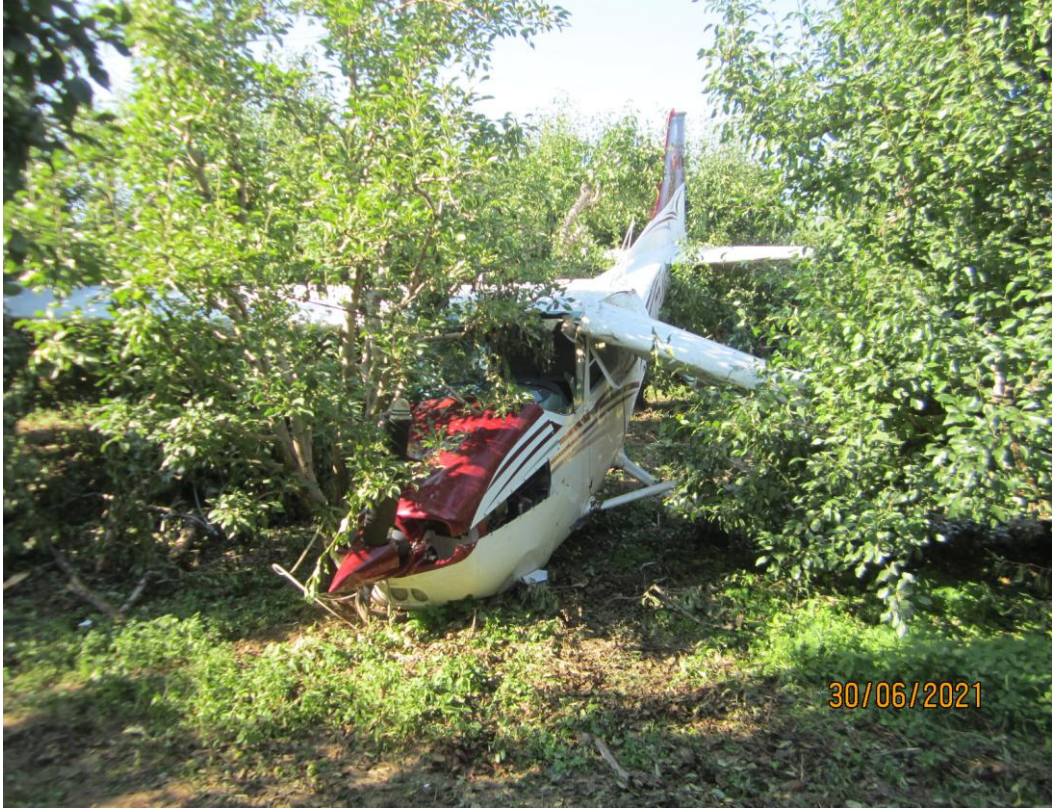
**Resim-1:** Hava Aracı Enkazı

TC-YUZ tescil işaretli, Cessna 172 M tipi hava aracı kazasından sonra olay yerinde yapılan ilk incelemeler neticesinde hava aracının;

- Pervanesinin hasarlandığı,
- Pervane hasarı sebebi ile motor bileşenlerinin hasarlandığı,
- İniş takımları, kanatlar, gövde ve kuyruk kısmının hasarlandığı tespit edilmiştir.

Bu hasar derecesinin SHY-13 (Sivil Hava Araç Kazaları Soruşturma Yönetmeliği), Madde 41 çerçevesinde tam hasar seviyesinde olduğu değerlendirilmektedir.

29.06.2019 tarihinde, pilot kontrolünde, TC-YUZ tescil işaretli hava aracı, Bursa Yunuseli İniş Şeridi'ni meteorolojik nedenlerden dolayı pas geçmiş, müteakiben motor durması sonucu, hava aracında bulunan safety pilot uçuş kumandalarını almış, Yunuseli İniş Şeridi'nin yaklaşık 700 m Doğusunda bulunan meyve bahçesine zorunlu iniş planlamış ve meyve ağaçlarına çarparak inişini gerçekleştirmiştir. Hava aracı ağır hasar almış, bütünlüğünde bozulma olmamıştır.

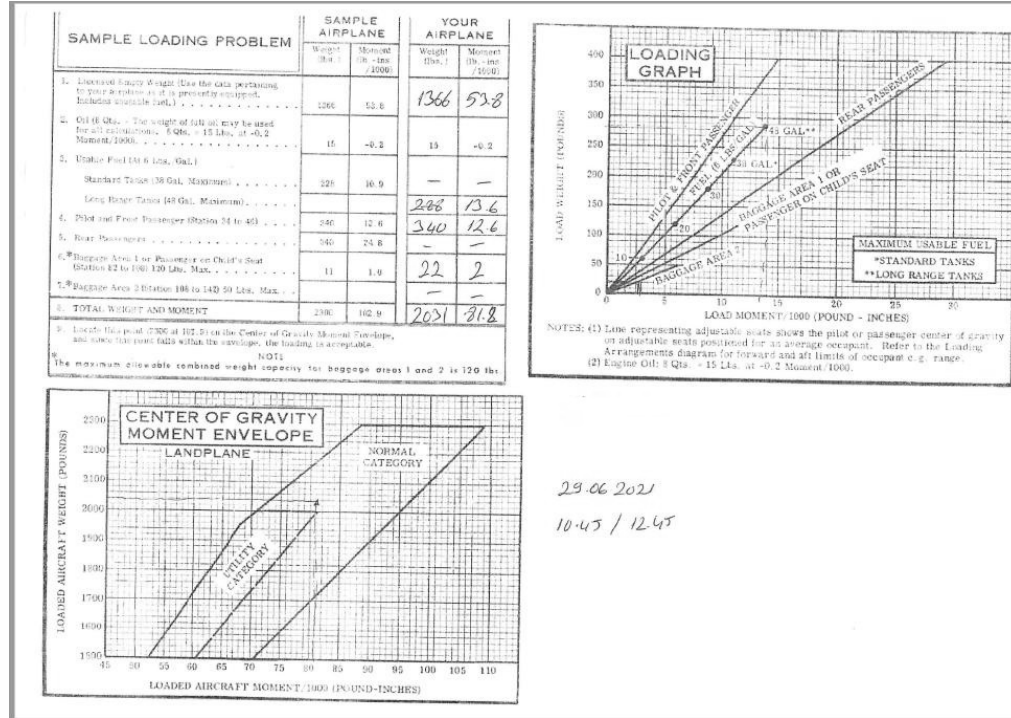
Figür-2: Mass & Balance Sheet

Ağırlık ve balans hesaplamasının 29.06.2021 tarihinde yapılarak, Mass & Balance Sheet belgesinin doldurulduğu ve kalkış ağırlığının hava aracı limitleri içinde bulunduğu tespit edilmiştir. Ulaşım Emniyeti İnceleme Grubu, ağırlığın söz konusu kazaya faktör olmadığını değerlendirmektedir.

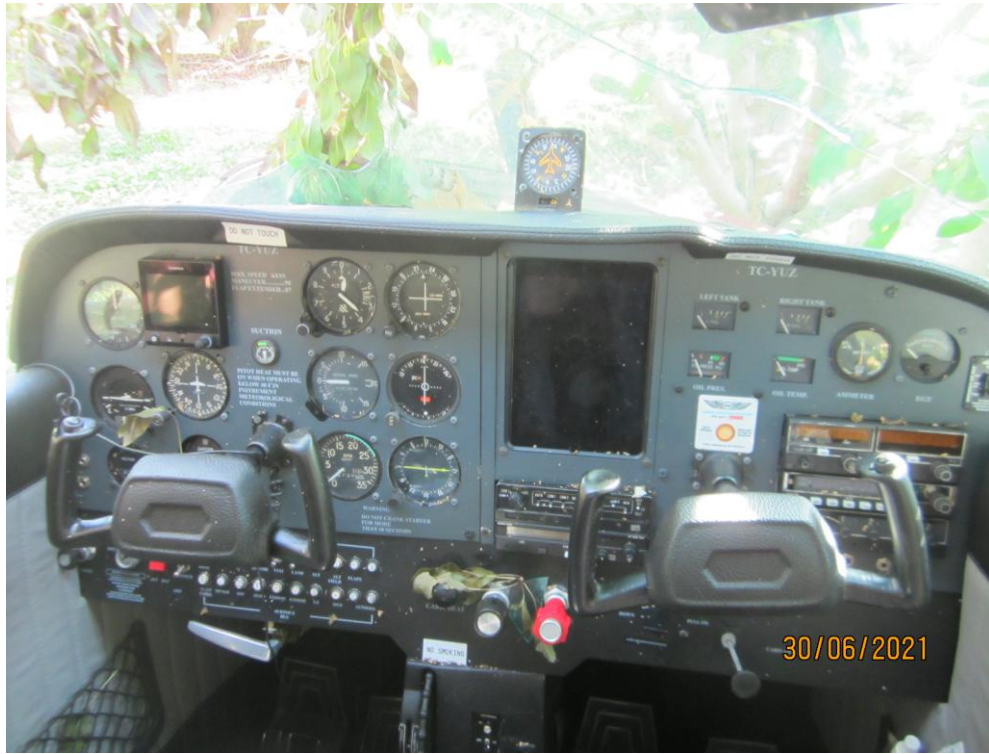
**Resim-3:** Hava Aracı Kokpit Görüntüsü

TC-YUZ tescil işaretli hava aracında VFR uçuş yapabilecek seyrüsefer cihazları mevcut olup, hava aracı istasyon ruhsatnamesinde belirtilmektedir.

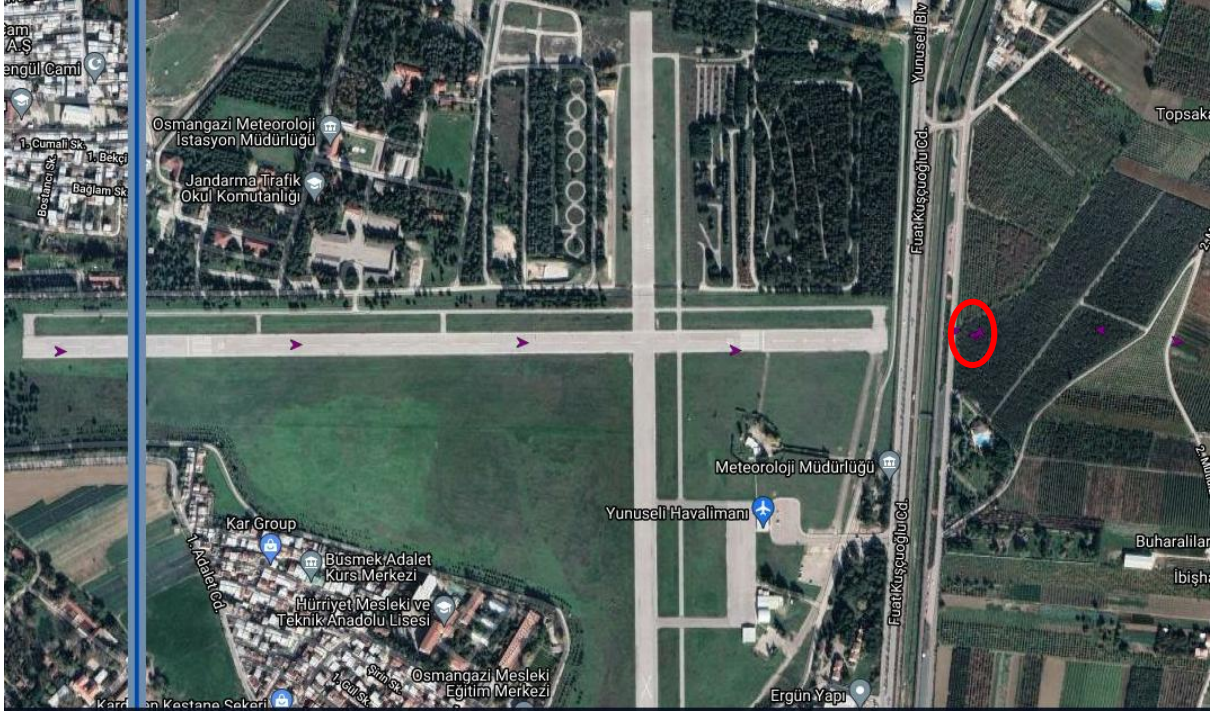
**Resim-4:** Bursa Yunuseli İniş Şeriti ve Kaza Bölgesi

TC-YUZ tescil işaretli ve 17264020 seri numaralı Cessna 172 M tipi hava aracı kazasının meydana geldiği Bursa Yunuseli İniş Şeridi'nin (ZZZZ) ICAO kodu bulunmamaktadır. Bursa İli, Yenişehir İlçesi, 10 km Batısında bulunan iniş şeridinin 09/18 istikametlerinde, 1395x30 metre pisti mevcuttur.

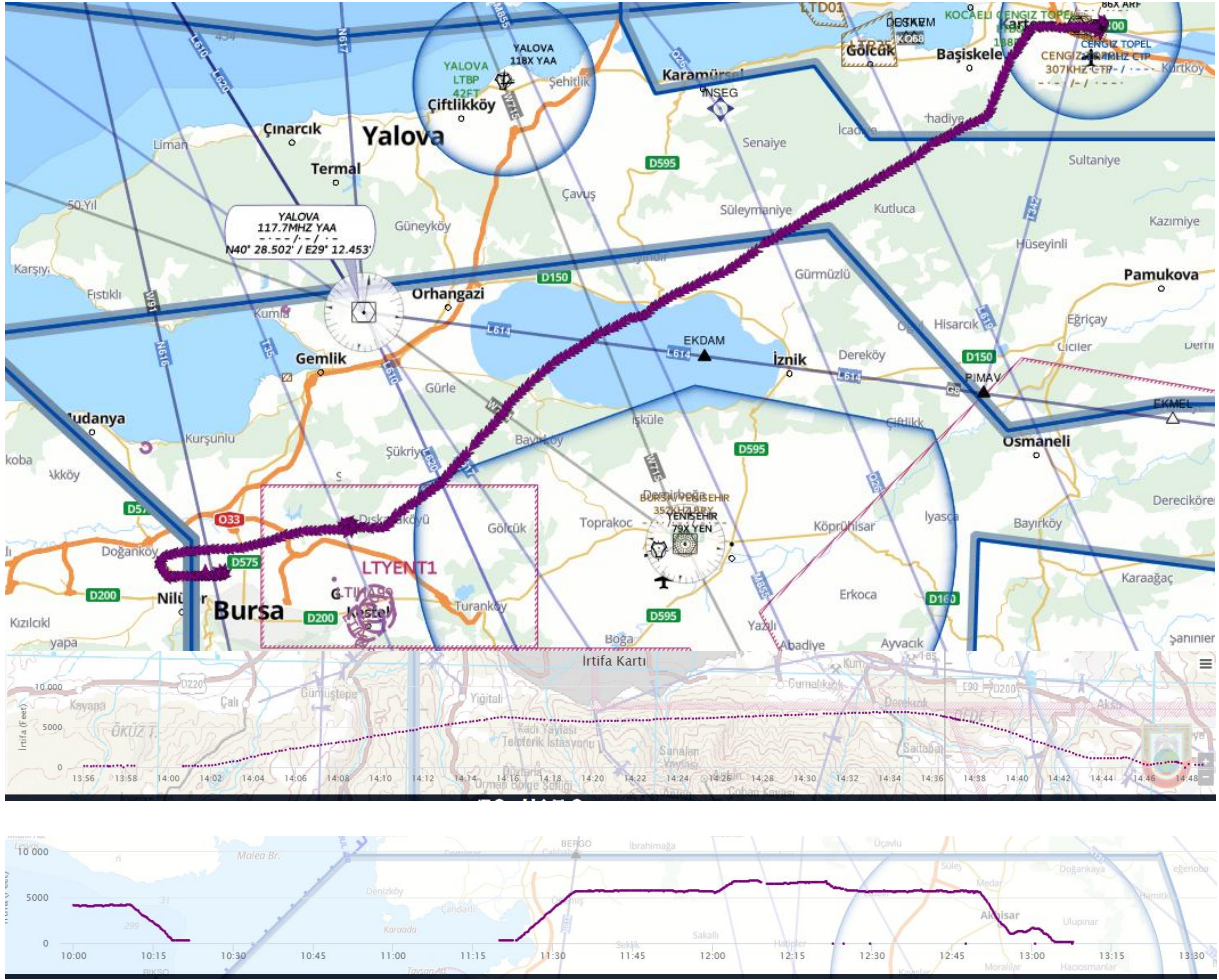
**Grafik-1: HATS Uçuş verileri**

TC-YUZ tescil işaretli hava aracında, ICAO Ek-6 Part 2 “Hava Aracı Operasyonları” Kısım 2 2.4.16 Bölümü gereği, uçuş kayıt cihazı bulundurma zorunluluğu yoktur. Ancak hava aracında takılı bulunan Hava Aracı Takip Sisteminden (HATS) hava aracıyla ilgili veriler temin edilmiş olup, hava aracının izlediği rota aşağıda yer almaktadır:

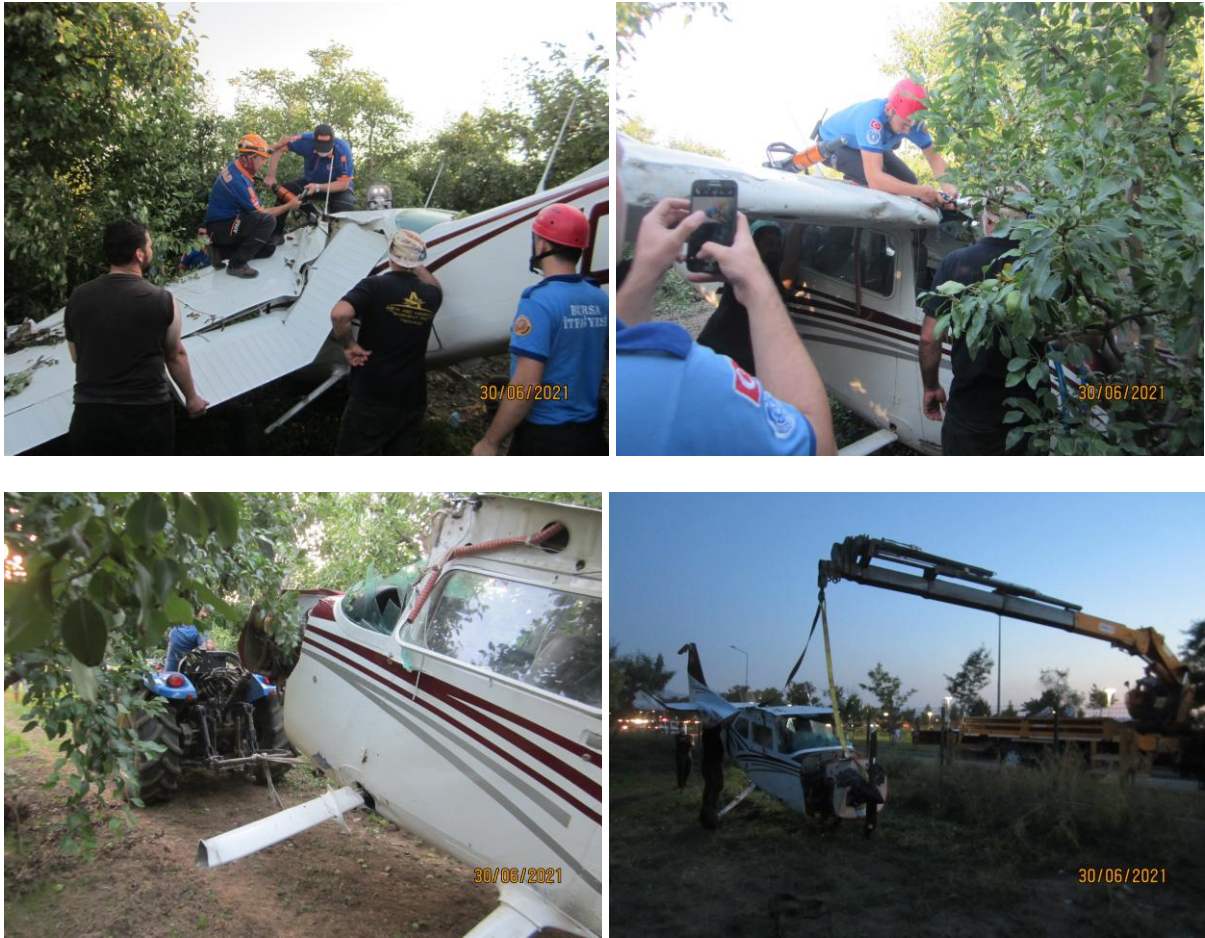
**Resim-5:** Enkaz Kaldırma Çalışmaları

Hasarlı hava aracı kaza bölgesinden vinç yardımı ile alınarak Yunuseli İniş Şeridi sınırları içerisinde emniyetli bölgeye intikal ettirilerek emniyete alınmıştır.
