T.C.  
ULAŞTIRMA VE ALTYAPI BAKANLIĞI  
Ulaşım Emniyeti İnceleme Merkezi Başkanlığı

**8 TEMMUZ 2018 TARİHİNDEKİ 12703 NUMARALI TRENİN DERAY KAZASINA İLİŞKİN  
KAZA İNCELEME RAPORU**

**Tekirdağ İli, Çorlu İlçesi, Balabanlı-Çorlu İstasyonları Arası, Km: 162+000**

**23 AĞUSTOS 2019**

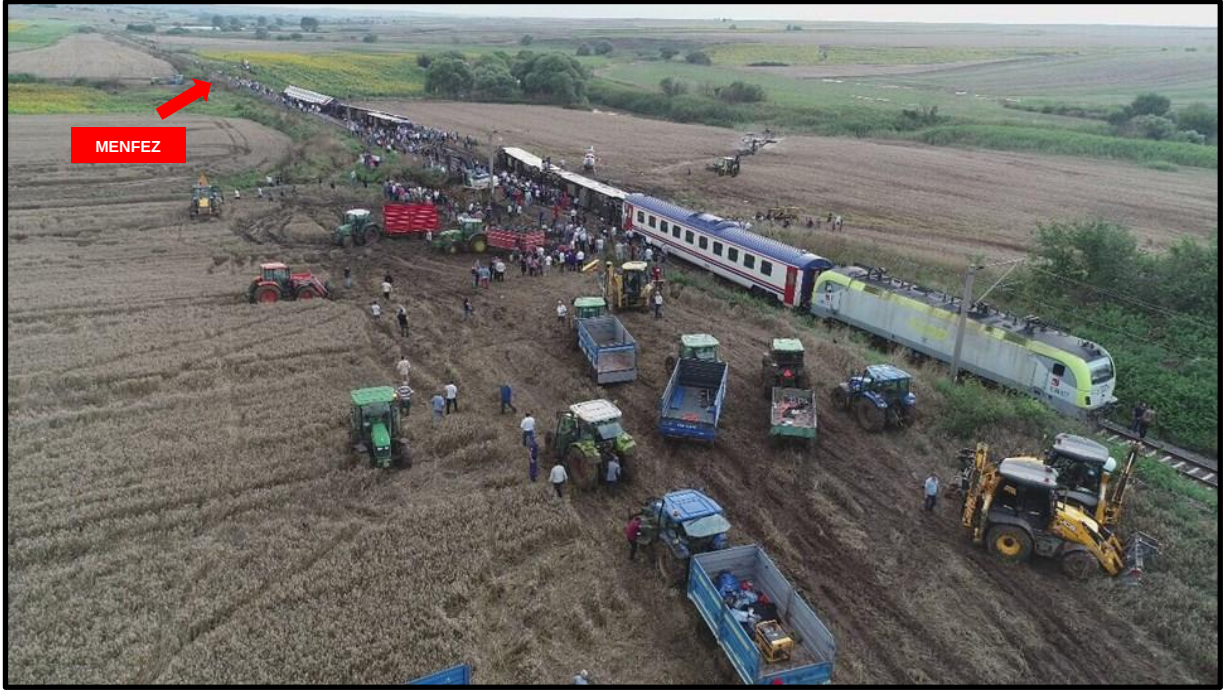
**Resim 5 (Kurtarma Çalışmaları)**

Bölgede bulunan ambulans ve itfaiye ekiplerine olay mahallinden genellikle iş makinesi ile traktörler ile taşınan hafif yaralı olarak değerlendirilen kişiler ivedilikle hastanelere sevk edilmiştir. Bir grup yolcu kendi imkânları ile bölgeyi terk etmişler, bir grup insan da vagonların üzerinde ve içinde yaralıları yardım etmek amacıyla bulunduğu görülmüştür.

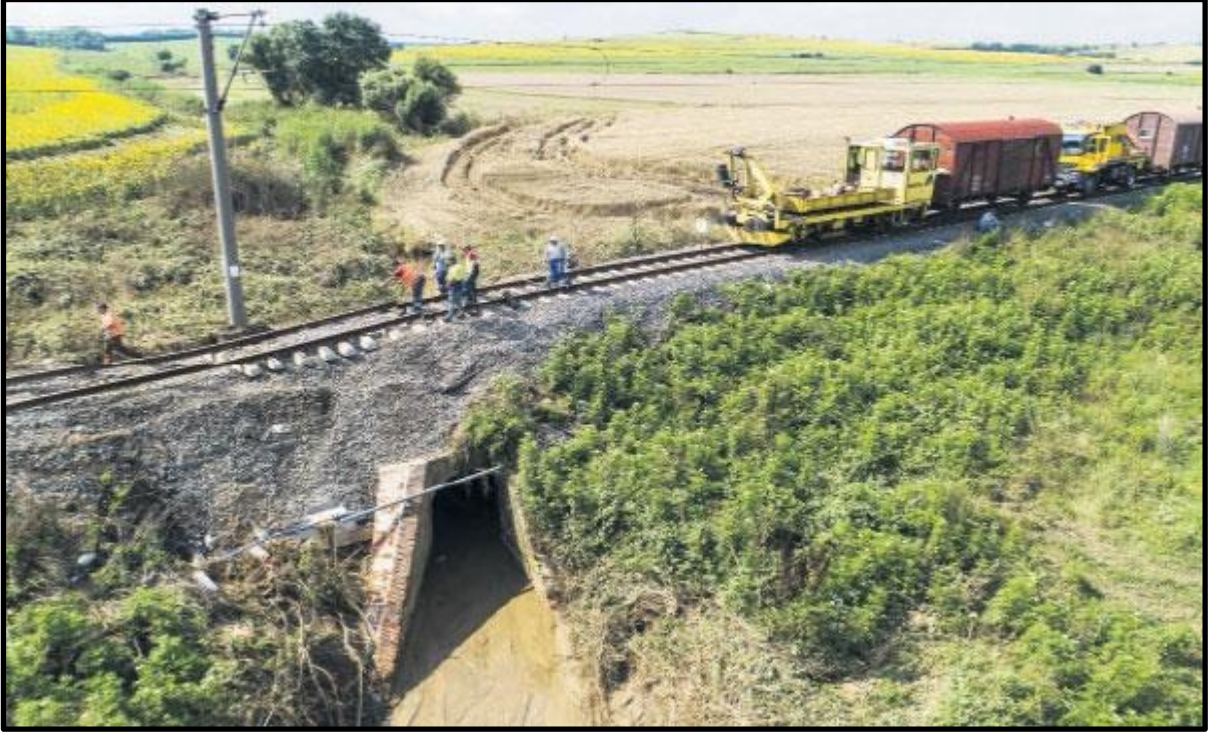
**Resim 8 (Yolun Açılması)**

Kapatılan Çorlu-Balabanlı arası yol 10 Temmuz 2018 tarihinde saat 23:50'de 10 km/saat hız sınırlaması ile açılmıştır.
