T.C.  
ULAŞTIRMA DENİZCİLİK VE HABERLEŞME BAKANLIĞI  
Kaza Araştırma ve İnceleme Kurulu

2 ŞUBAT 2018 TARİHİNDEKİ 73804 NUMARALI TREN İLE 42 Z 5352 PLAKALI ARACIN  
HEMZEMİN GEÇİT KAZASINA İLİŞKİN KAZA İNCELEME RAPORU

Konya İli, Sarayönü İlçesi, Km: 366+066'da Bulunan Hemzemin Geçit

23 MAYIS 2018  
Kurul Karar No: 3/DMY-8/2018

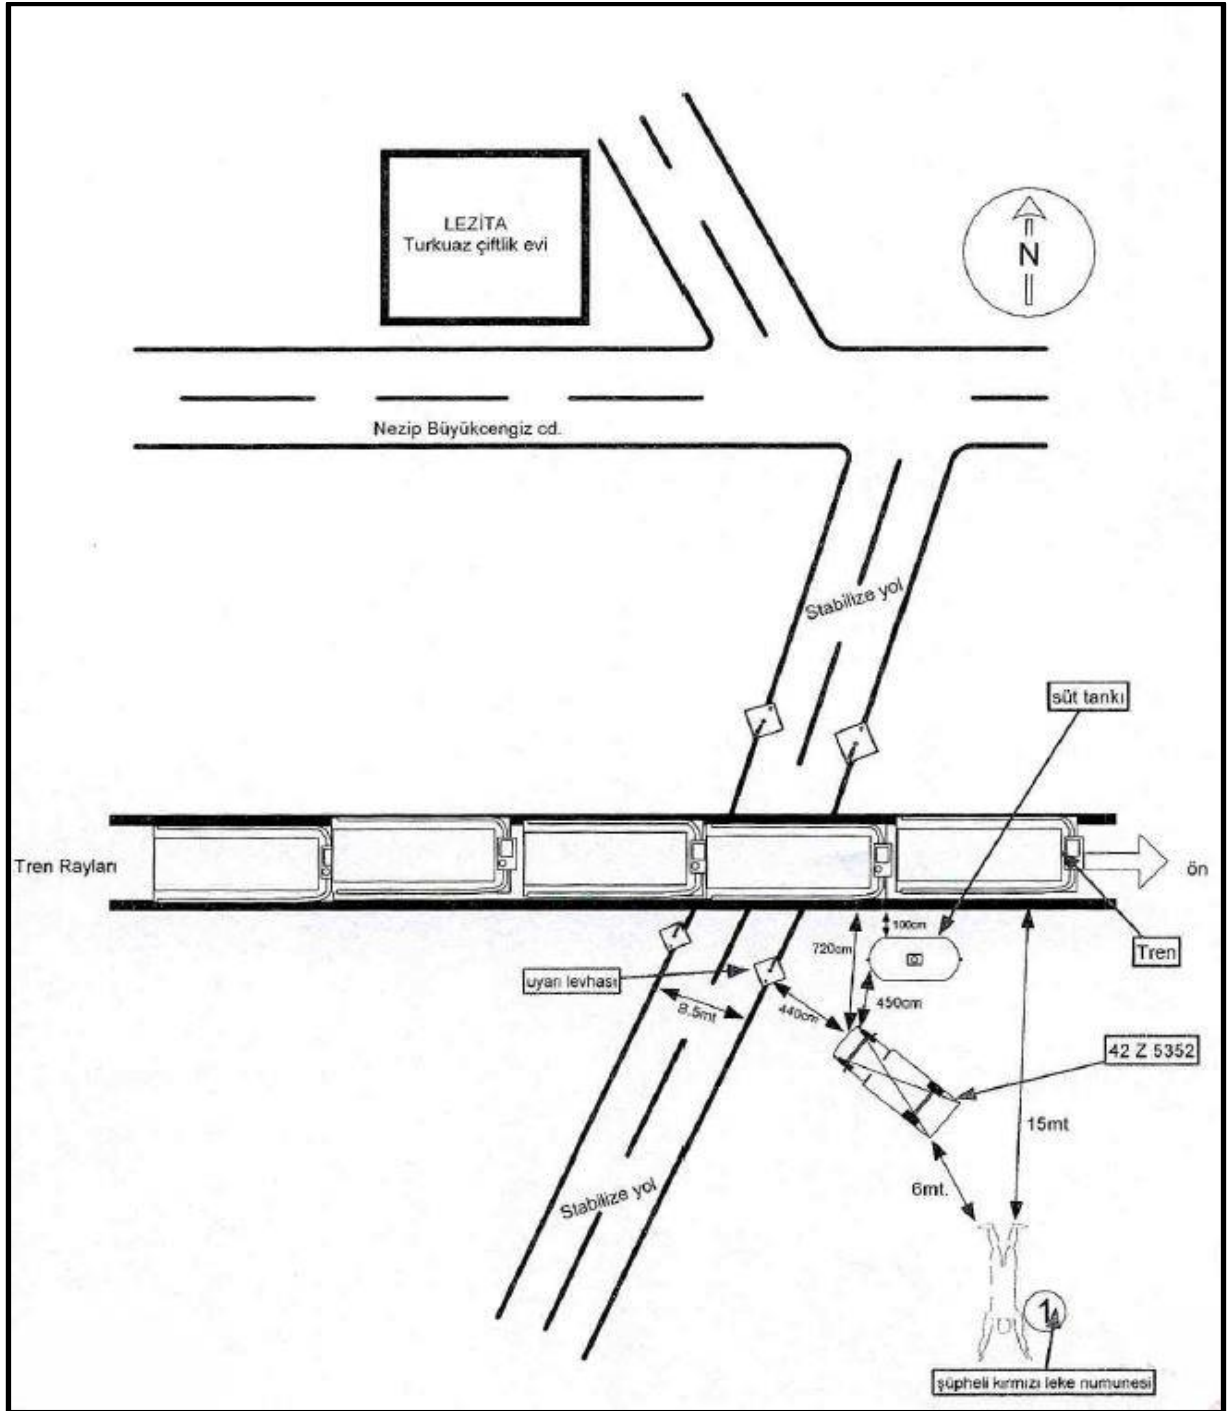
**Resim 3 (Kaza Yerinin Kroki Görüntüsü)**

Bu esnada; Saraç Mahallesi Evcekaya Mevkiinde bulunan mandıraya ait bağlantı yolundan Sarayönü merkez istikametine seyir halinde olan 42 Z 5352 plakalı Sarayönü Süt Birliğine ait kamyonet de demiryolu hemzemin geçidine gelmiştir. Kamyonetin saat 11:53 civarında hemzemin geçide girmesi üzerine makinist tarafından seri fren yapılmıştır. DE 22044 numaralı lokomotifin sağ ön tampon kısmı ile 42 Z 5352 plakalı kamyonetin sol ön kapı kısmının teması şeklinde çarpışma meydana gelmiştir. Çarpışma sonrası kamyonet hemzemin geçide yaklaşık 7 metre uzaklıkta, kamyonet kasasındaki süt tankı 1 metre uzaklıkta demiryolu hattının sağ tarafında yuvarlanarak kullanılamaz duruma gelmiştir. 73804 numaralı yük treni çarpışma sonrası hemzemin geçitten yaklaşık 435 metre sonra durmuştur.
