ULAŞIM EMNİYETİ İNCELEME MERKEZİ

HASANÇELEBİ, 63658 YÜK TRENİ İLE MANEVRA DİZİSİ ÇARPIŞMA KAZASI

KAZA İNCELEME RAPORU

05(R-01/2026)

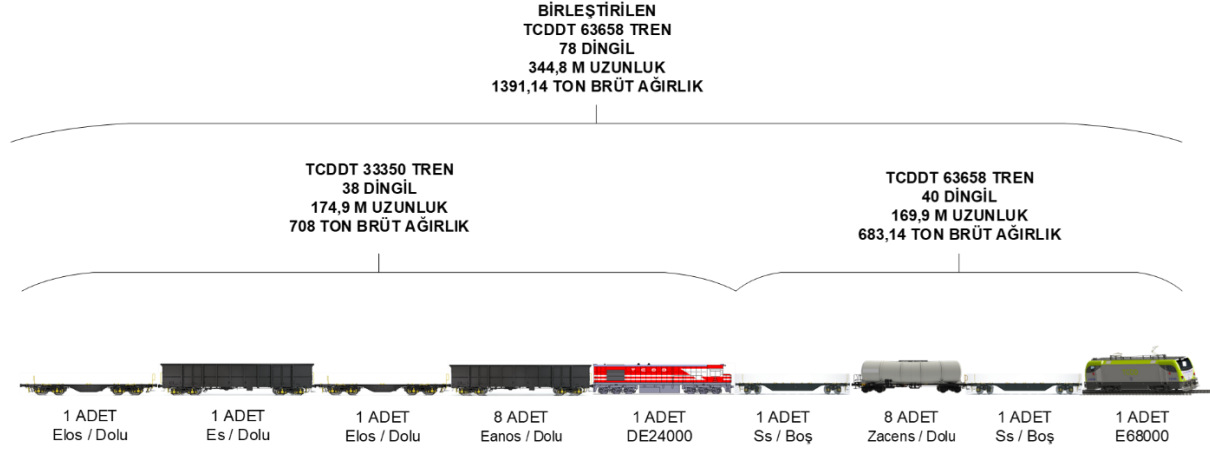
Şekil 6 TCDDT 63658 Tren Dizilişi

Demiryolu Tren İşletmecisi	TCDDT
Tren Türü	Yük
Tren Numarası	63658
Çıkış İstasyonu	İskenderun, (Birleştirilen 33350 tren, Soma)
Varış İstasyonu	Malatya
Dingil Adedi	40+ (Birleştirilen 33350 tren 38) = 78
Uzunluk (m)	169,9+ (Birleştirilen 33350 tren 174,9) = 344,8
Ağırlık (Brüt)	683,14 + (Birleştirilen 33350 tren 708) = 1391,14
Ağırlık (Net)	439,79+ (Birleştirilen 33350 tren 473,5) = 913,29
Asgari Fren Yüzdesi	41,00
Fren İhtiyacı	280,09 + (Birleştirilen 33350 tren 473,5) = 913,29
Mevcut Fren Yüzdesi	83,33
Mevcut Fren Ağırlığı	1161
Tren Dizilişi	E68000 tipi lokomotif, 1 Ss tipi boş emniyet vagonu, 8 Zacens tipi dizel yakıt yüklü vagon, 1 Ss tipi boş emniyet vagonu ile Demirizşehitleri istasyonundan bağlanan 33350 tren dizisi.
Tren Livre Hızı	60
Lokomotif Tipi	E68000, (Birleştirilen 33350 tren, DE24000)
Lokomotif Numarası	E68079, (Birleştirilen 33350 tren, DE24228)

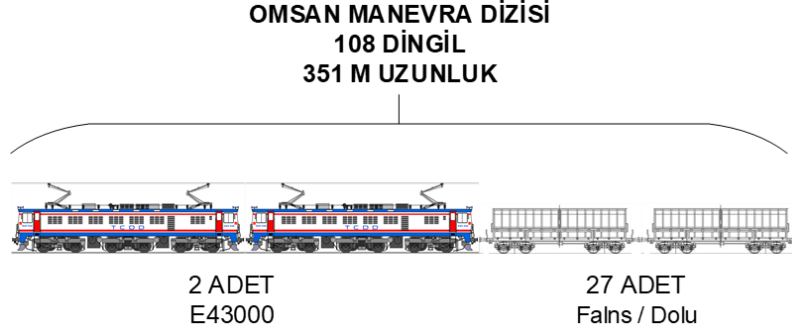
Şekil 7 OMSAN Manevra Dizisi Dizilişi

Demiryolu Tren İşletmecisi	OMSAN
Tren Türü	Manevra
Tren Numarası	Bilgi yok.
Çıkış İstasyonu	Hasançelebi
Variş İstasyonu	Hasançelebi
Dingil Adedi	108
Uzunluk (m)	351
Ağırlık (Brüt)	Bilgi yok.
Ağırlık (Net)	Bilgi yok.
Asgari Fren Yüzdesi	Bilgi yok.
Fren İhtiyacı	Bilgi yok.
Mevcut Fren Yüzdesi	Bilgi yok.
Mevcut Fren Ağırlığı	Bilgi yok.
Tren Dizilişi	E43000 tipi 2 adet lokomotif, 27 adet dolu Falns tipi vagon
Tren Livre Hızı	Bilgi yok.
Lokomotif Tipi	E43000, E43000
Lokomotif Numarası	E43039, E43033
Lokomotif Hız Kayıt Cihazı	Bilgi yok.
ATP Sistemi	Bilgi yok.
Haberleşme Sistemi	Bilgi yok.
Son Periyodik Bakım (KB-1) Tarihi	Bilgi yok.

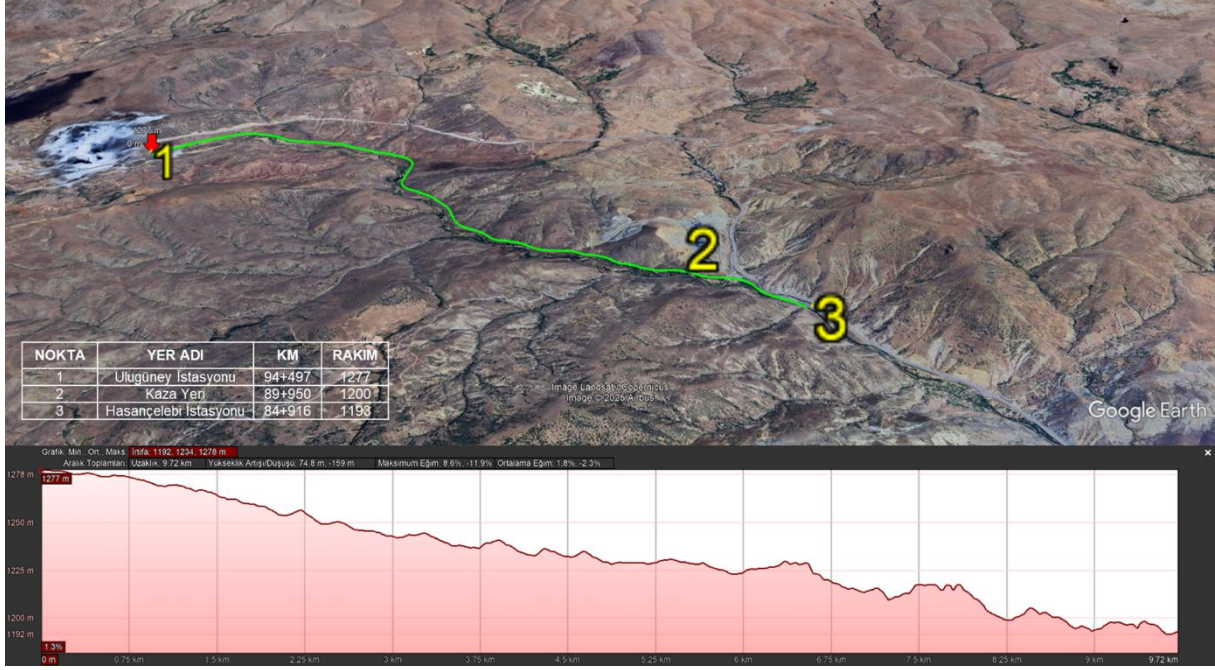
Şekil 8 Ulugüney- Hasacelebi Arası Yol Profili

Hat Türü	Konvansiyonel
Ana hat sayısı	1
Hat kesimi	Hattı cari
Hat Kesimi	Malatya-Çetinkaya
Ray Tipi	UIC 60
Yol Bağlantı Tipi	SKL 14
Travers Tipi	B70 beton travers
Trafik Yönetim Sistemi	TSİ
Yol Eğimleri	(-) % 13,9 Çetinkaya'dan Malatya yönüne
Dingil Basıncı	22,5 ton
Sinyalizasyon	ATS ETCS Seviye 0
Elektrifikasyon	25 kV – 50 Hz AC
Güzergah İçin Normal Hız (km/s)	65
Hız Kısıtlaması	Herhangi bir hız kısıtlaması bulunmamaktadır.
