ULAŞIM EMNİYETİ İNCELEME MERKEZİ

HASANÇELEBİ, 63658 YÜK TRENİ İLE MANEVRA DİZİSİ ÇARPIŞMA KAZASI

KAZA İNCELEME RAPORU

05(R-01/2026)

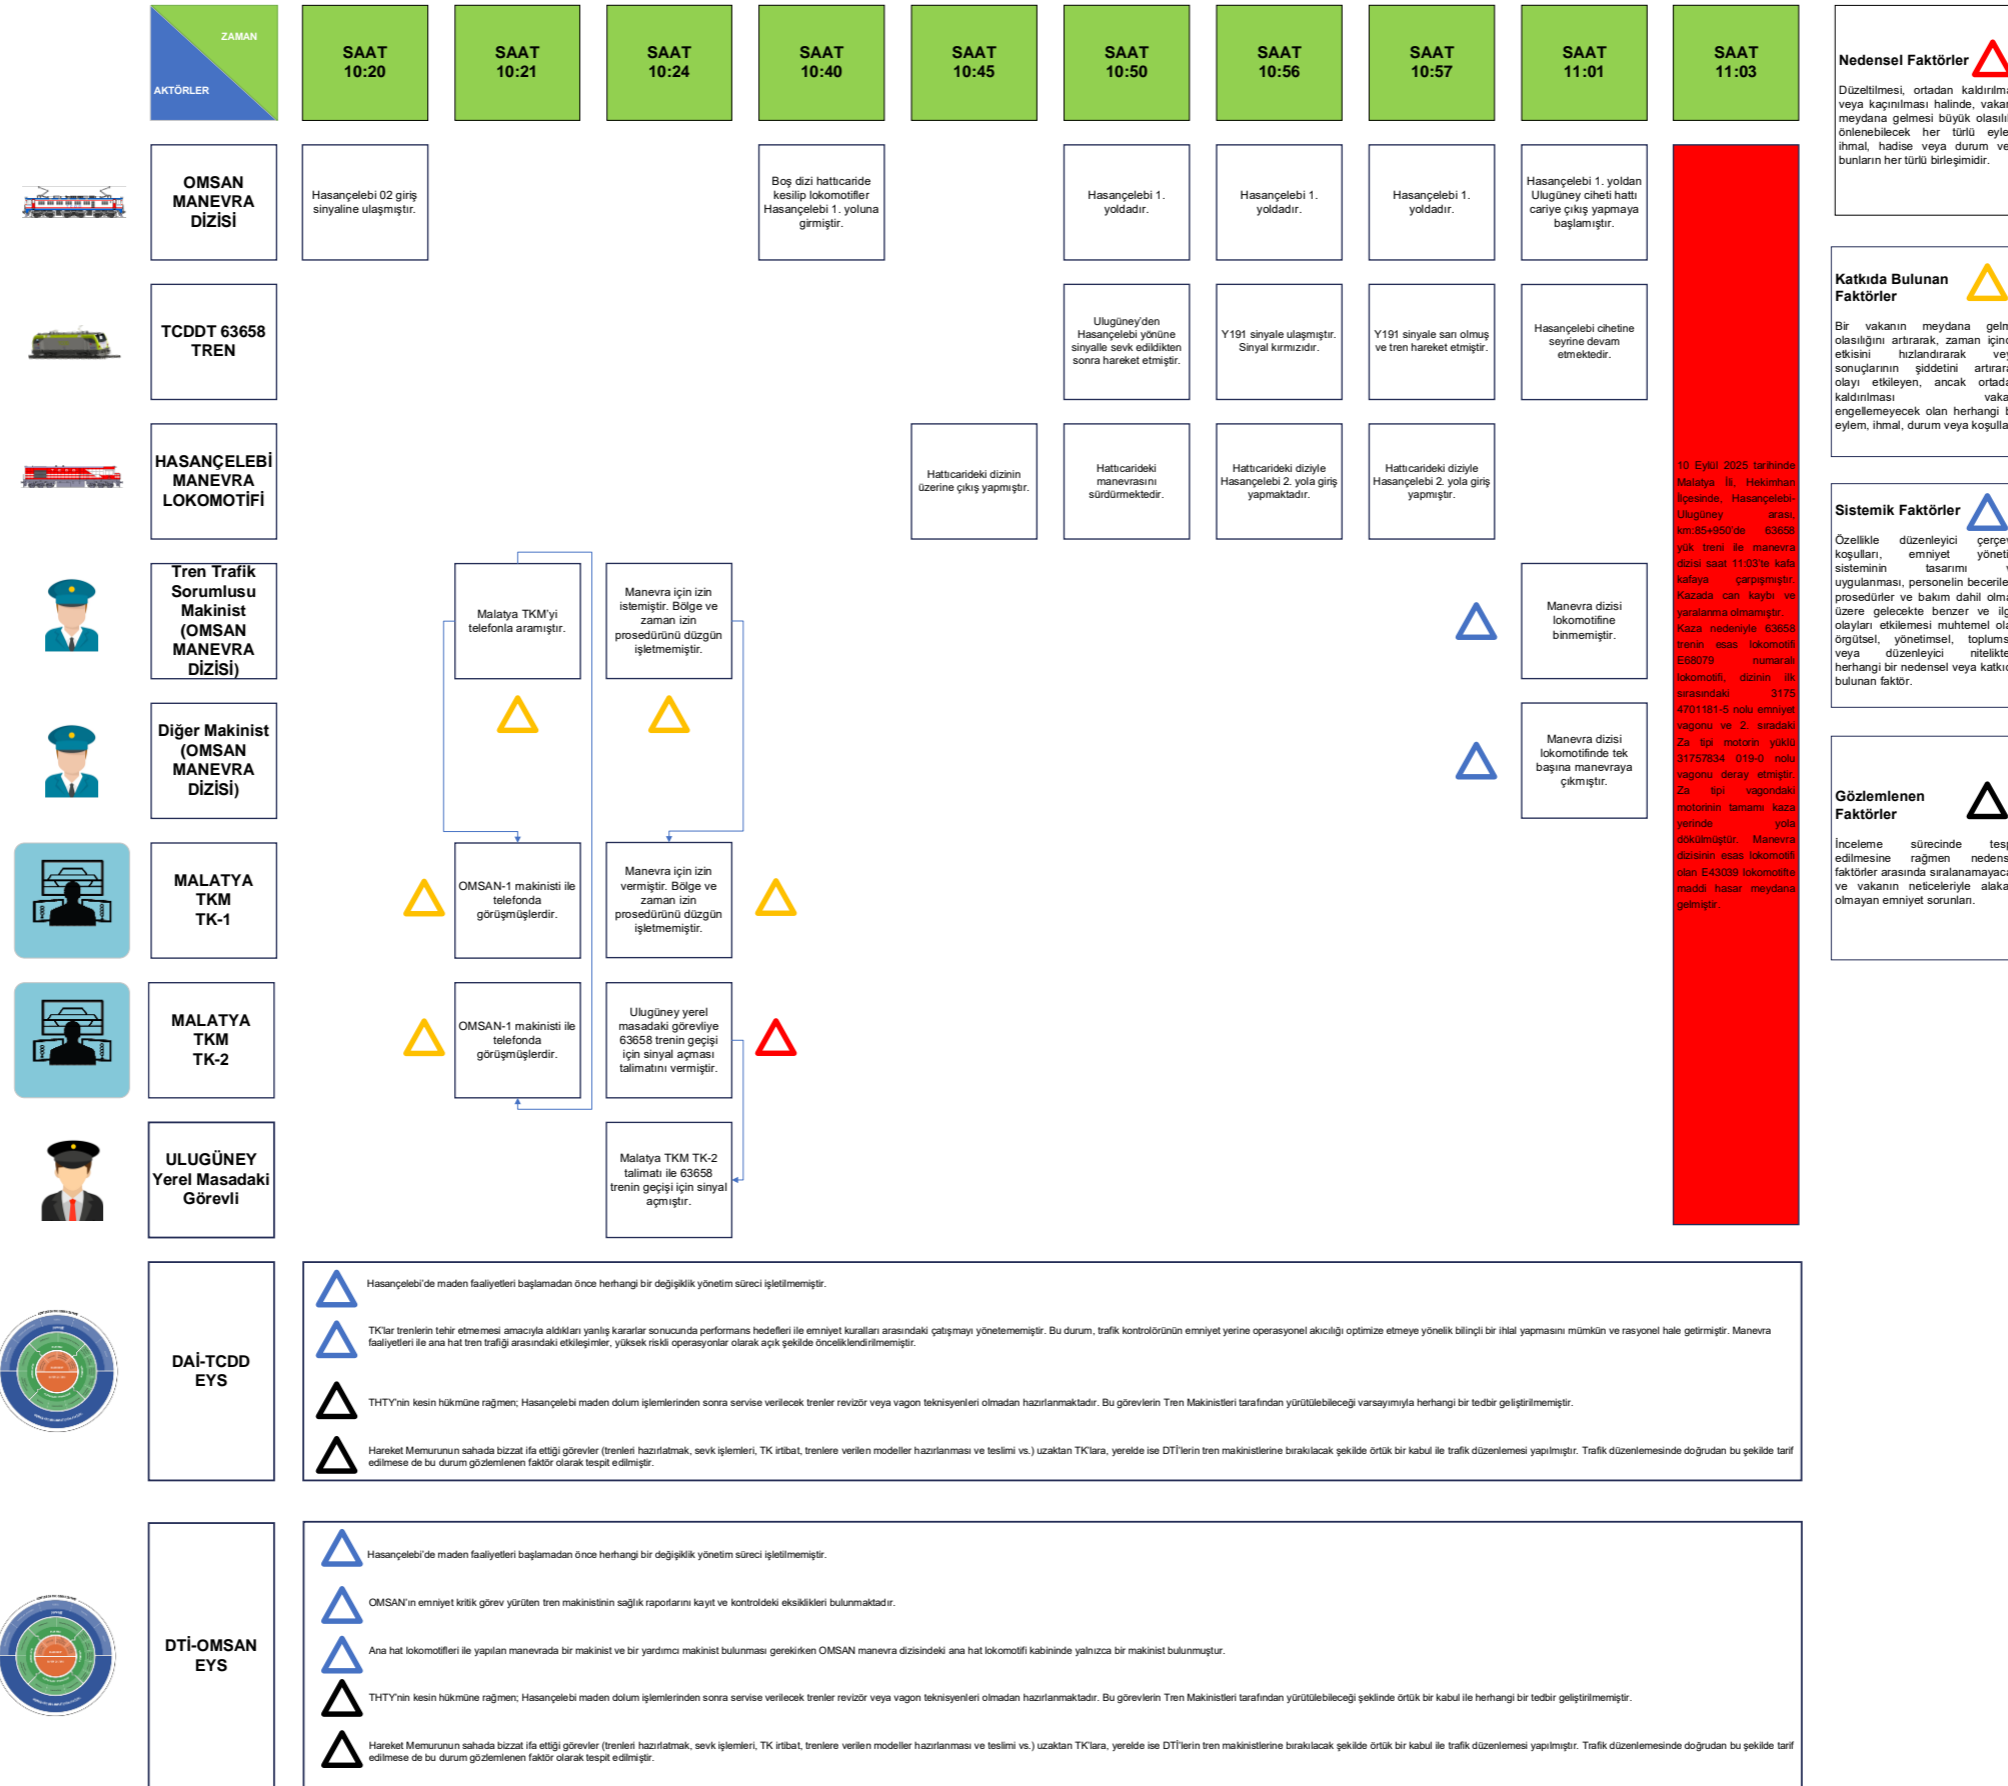
104 Kaza inceleme raporunda hukuki ya da cezai sorumluluk tespiti, suç taksimi yer almaz. Aşağıda bahsedilen faktörler arasında hiyerarşik bir sıralama bulunmamaktadır. Bu analizde Hendrick ve Benner'ın (1987) geliştirdiği Ardışık Zamanlı Olaylar Çizimi (Sequentially Timed Events Plotting — STEP) yöntemi esas alınmıştır. Yöntemin temel bileşenleri olan aktör satırları, zaman eksenini ve olay sıralamasını aynen korunmuş; aktörler arası nedensel bağlantılar (linkler) ve yapılmayan eylemler (omissions) semboller aracılığıyla gösterilmiştir. Diyagramın görsel sunumu, raporun paydaş kitlesine yönelik okunabilirliği artırmak amacıyla uyarlanmıştır. Analiz sonucunda tespit edilen nedensel, katkıda bulunan, sistemik ve gözlemlenen faktörler diyagram içinde renk kodlaması ile ifade edilmiştir.

10 Eylül 2025 tarihinde Malatya İl, Hekimhan İlçesinde, Hasançelebi-Uluğüney arası, km 85+950'de 63658 yük treni ile manevra dizisi saat 11:03'te kade kafaya çarpmıştır. Kazada can kaybı ve yaralanma olmamıştır. Kaza nedeniyle 63658 trenin esas lokomotif E66079 numaralı lokomotif, dizinin ilk sırasındaki 3175 4701181-5 nolu emniyet vagonu ve 2. sıradaki Za tipi motorin yükü 31757834 019-0 nolu vagonu deray etmiştir. Za tipi vagondaki motorinin tamamı kaza yerinde yola dokunmuştur. Manevra dizisinin esas lokomotif olan E43039 lokomotif maddi hasar meydana gelmiştir.
