T.C.  
ULAŖTIRMA DENİZCİLİK VE HABERLEŖME BAKANLIĐI  
Kaza AraŖtırma ve İnceleme Kurulu

13 MART 2016 TARİHİNDEKİ 61603 NUMARALI TREN İLE 01 ZJ 973  
PLAKALI ARACIN HEMZEMİN GEÇİT KAZASINA İLİŖKİN  
KAZA İNCELEME RAPORU

Adana İli Ceyhan İlçesi Km: 401+750'deki Hemzemin Geçit

19/01/2017

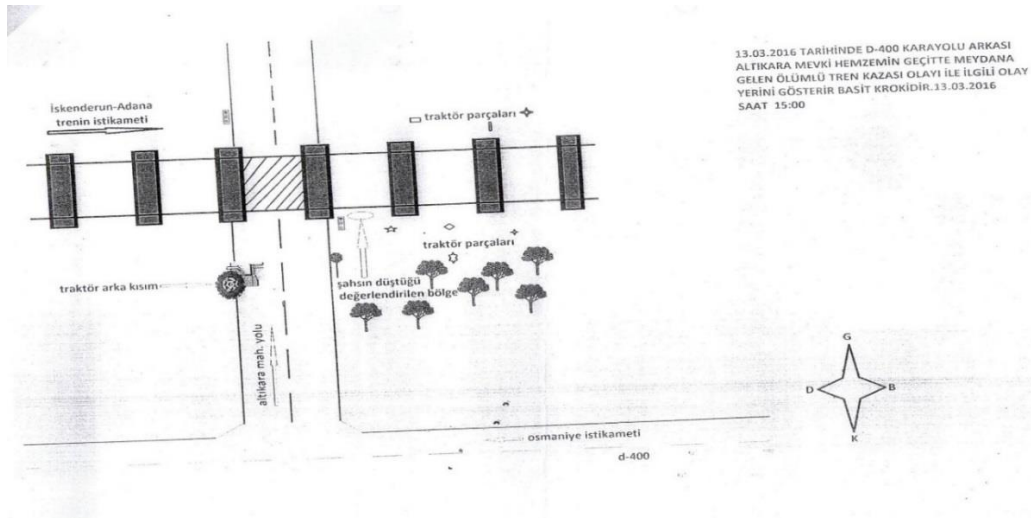
Resim 4 : (Polis olay yeri krokisi)

13/3/2016 tarihli İslahiye – Mersin seferini yapan 61603 sayılı Bölgesel Ekspres treni 6 vagon ve 282 tonla saat 07:23’de İslahiye İstasyonundan hareket etmiştir. Saat 09:19’da Ceyhan İstasyonuna gelmiş ve saat 09:21’de Yakapınar İstasyonuna gitmek üzere hareket etmiştir. Saat 09:30’da Adana-Osmaniye karayolu yönünden gelerek serbest hemzemin geçide giren ve üzerinde yalnızca sürücünün bulunduğu 01 ZJ 973 plakalı traktörle çarpışmıştır. DE 24369 lokomotifin sürat kontrol bandı kayıtlarına göre çarpışmanın 90 km/sa hızdayken gerçekleştiği anlaşılmaktadır. Çarpışma neticesinde traktörün motor bloğu, ön aksamı tamamen parçalanmış, traktör parçaları ve traktör sürücüsü demiryolu hattının kuzeybatı kısmına sürüklenmiştir.
